Turbosprężarki

Uszkodzenia:
przyczyny, środki zaradcze i zapobieganie

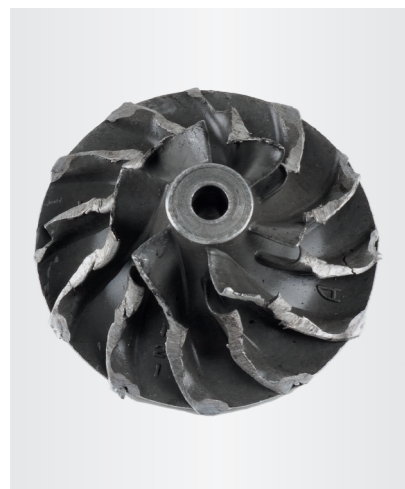
Ilustracja 1:
Wirnik sprężarki po uderzeniu w korpus

- Ślady tarcia na korpusie (ilustracja 2). Z uwagi na uszkodzenie łożyska doszło do uderzenia wirnika sprężarki i wirnika turbiny w korpus turbosprężarki (ilustracja 1).

- Silnik musi być nagrzewany i nie może być wyłączany gorący, lecz musi mieć wcześniej możliwość wystygnąć.
- Silnik musi być zasilany wystarczającą ilością oleju.
- Dopuszczalne jest tylko stosowanie olejów silnikowych, zatwierdzonych przez producenta pojazdu i silnika.
- Należy unikać tylko jazdy po krótkich trasach.
- Należy bezwzględnie przestrzegać okresów międzyprzeglądowych, podanych przez producenta.
- Należy używać tylko najwyższej jakości filtrów oleju, przeznaczonych dokładnie do danego typu pojazdu.
- Używać zawsze odpowiedniego zestawu montażowego do turbosprężarki.
- Przy zasilaniu silnika biodieslem lub olejem roślinnym należy skrócić okresy międzyserwisowe co najmniej o połowę.

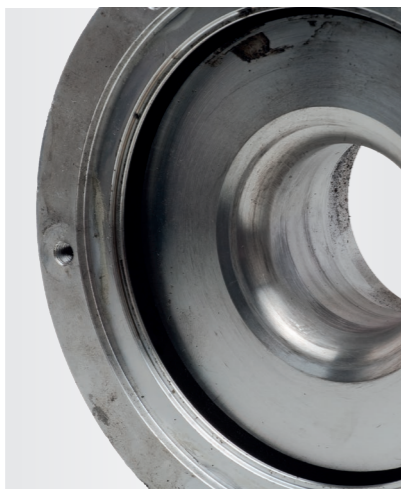
Ilustracja 2:
Ślady tarcia w korpusie sprężarki

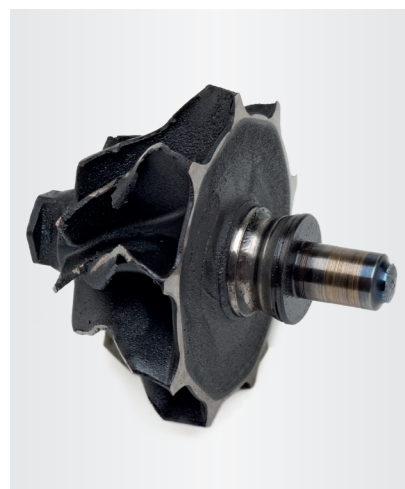
Ilustracja 5:
Złamany wał

- Złamany wał (ilustracja 5) to skutek długiej pracy turbosprężarki z niewystarczającą ilością oleju. Może przy tym dojść do wyżarzenia materiału wału i jego złamania.

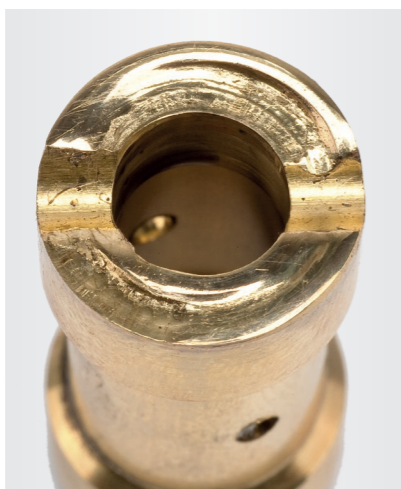
Ilustracja 6:
Skręcona tulejka łożyskowa

- W przypadku zespolenia tulei łożyskowych, zamontowanych na stałe w korpusie łożyska,

z wałem może dojść do obracania się tulei w korpusie (ilustracja 6).

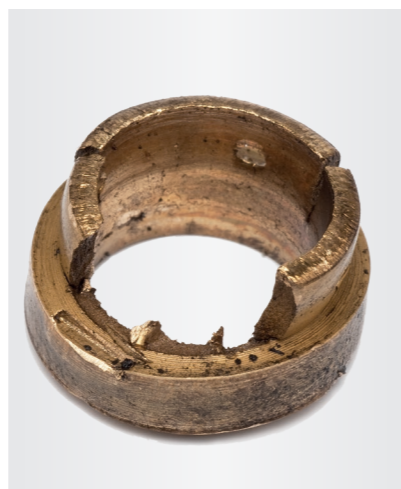
Ilustracja 7:
Zniszczone łożysko promieniowe

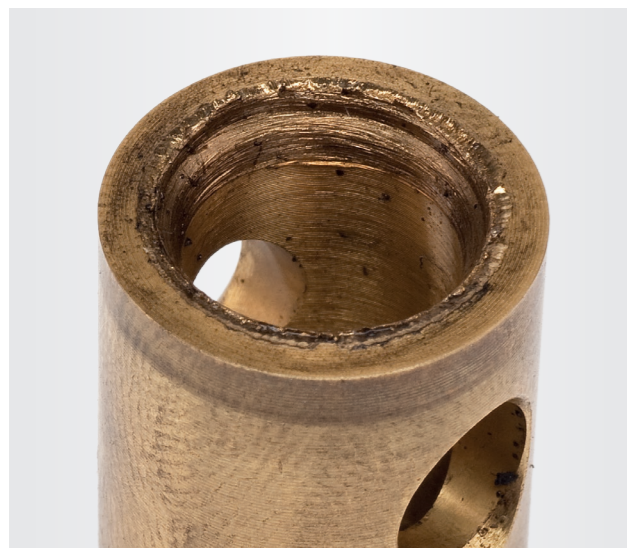
Ilustracja 1
Rowki w łożysku promieniowym

- Nawet najmniejsze ciała obce w oleju powodują porysowanie tulei łożyskowych (ilustracja 1). Może dojść do znacznego zużycia pierścieni tłokowych turbosprężarki. Ponieważ zużyte pierścienie nie uszczelniają wystarczająco turbosprężarki, olej dostaje się na stronę turbiny. Widać to po zwiększonym zużyciu oleju.
- Luz elementów ruchomych ulega zwiększeniu wskutek zużycia tulei łożyskowych. Powoduje to nierównomierny ruch obrotowy i dotykane wirnika sprężarki lub turbiny do korpusu (ilustracja 2). Następnie może dojść do złamania wału.
- Na kołnierzu łożyska, to znaczy na tarczy oporowej łożyska osiowego, występują rowki.
- W łożysku osiowym widoczne są rowki lub ślady zatarcia.

- Należy bezwzględnie przestrzegać okresów międzyprzeglądowych, podanych przez producenta.
- Należy używać tylko najwyższej jakości filtrów oleju, przeznaczonych dokładnie do danego typu pojazdu.
- Przy wymianie turbosprężarki należy zawsze montować nową chłodnicę powietrza doładowującego i nowy filtr powietrza. Ponadto należy wymienić olej wraz z filtrem oleju.
- Dopuszczalne jest tylko stosowanie olejów silnikowych, zatwierdzonych przez producenta pojazdu i silnika.
- Oczyścić korpus filtra powietrza i kanały powietrza doładowującego przez ich odkurzenie.

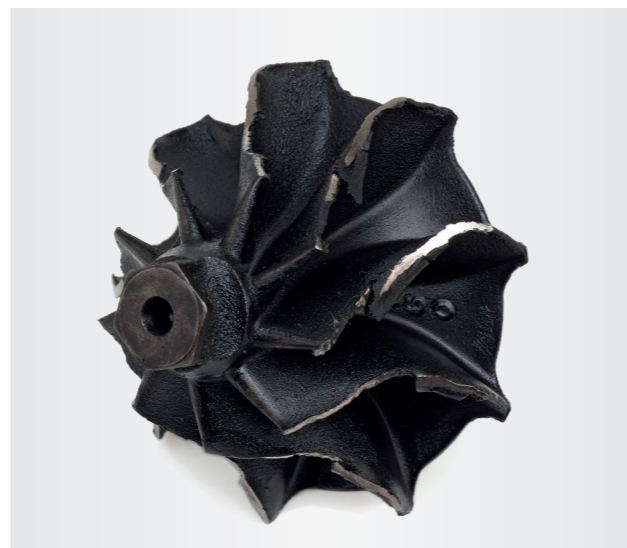
Ilustracja 2
Wirnik turbiny po otarciu się o korpus

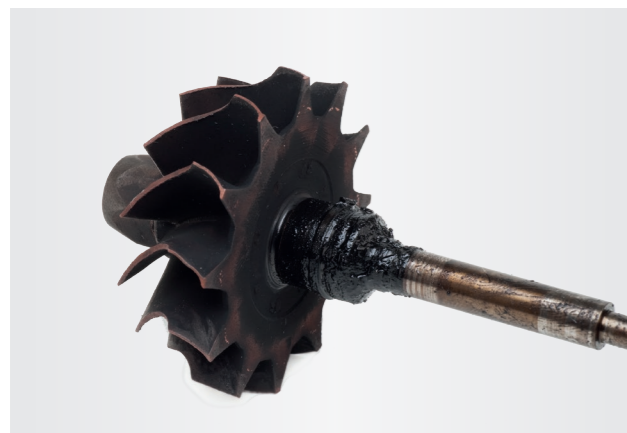
Ilustracja 3
Nagar olejowy po stronie turbiny

- Zablokowany przewód oleju powoduje, że znajdujący się w turbosprężarce olej nie może odpływać i jest wytłaczany na stronę sprężarki i turbiny. Po stronie turbiny olej może przypalić się do wału i utworzyć nagar (ilustracja 3). Warstwa nagaru olejowego może spowodować znaczne zużycie korpusu łożyska i pierścieni uszczelniających.
- Wał łożyska wykazuje znaczne ślady zużycia w łożyskowaniach (ilustracja 4).

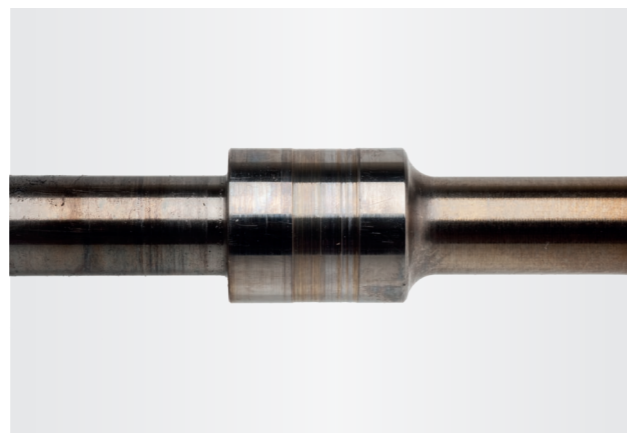
Ilustracja 4
Wyraźne ślady zużycia na wale w łożyskowaniu

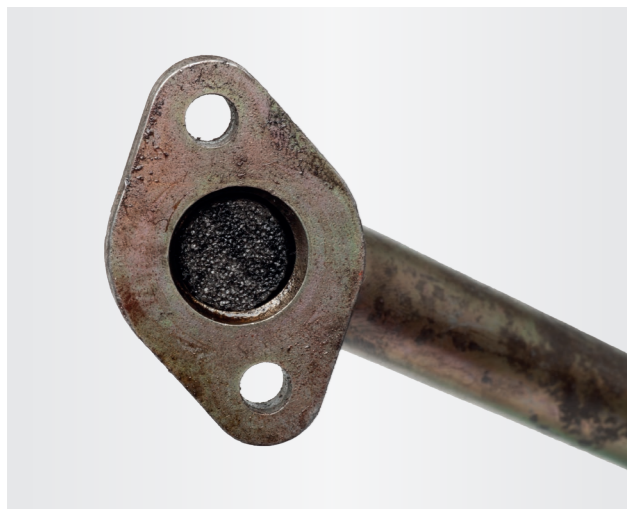
Ilustracja 1
Przewód powrotny oleju, zanieczyszczony nagarem

- Jeżeli przewód powrotny oleju z turbosprężarki jest zatkany (ilustracja 1) lub załamany, olej nie może odpływać z turbosprężarki (ilustracja 2, szkic B). Możliwą przyczyną zatkania przewodu powrotnego może być jego zanieczyszczenie nagarem, spowodowane np. brakiem osłon termicznych, źle ułożony przewód powrotny, wyłączenie gorącego silnika, niska jakość oleju lub stosowanie płynnych środków uszczelniających. Ponieważ turbosprężarka jest nadal zasilana olejem z obiegu silnika, olej jest wytłaczany na stronę turbiny lub sprężarki.

- Napełniać silnik tylko maksymalnie dopuszczalną ilością oleju.
- Dopuszczalne jest tylko stosowanie olejów silnikowych, zatwierdzonych przez producenta pojazdu i silnika.
- Przewód powrotny oleju musi być ułożony dokładnie tak samo jak w stanie oryginalnym. Ponadto zwrócić uwagę na zamontowanie wszystkich osłon cieplnych.
- Sprawdzić przepustowość przewodu powrotnego oleju i przyłączy do skrzyni korbowej. Zalecana jest zawsze wymiana przewodu i złącza.
- Sprawdzić tłoki i pierścienie tłokowe pod kątem zużycia i w razie potrzeby wymienić te elementy.
- Należy sprawdzić i ewentualnie wymienić odpowietrznik skrzyni korbowej.
- Przy wymianie turbosprężarki należy zawsze montować nową chłodnicę powietrza doładowującego i nowy filtr powietrza. Ponadto należy wymienić olej wraz z filtrem oleju.

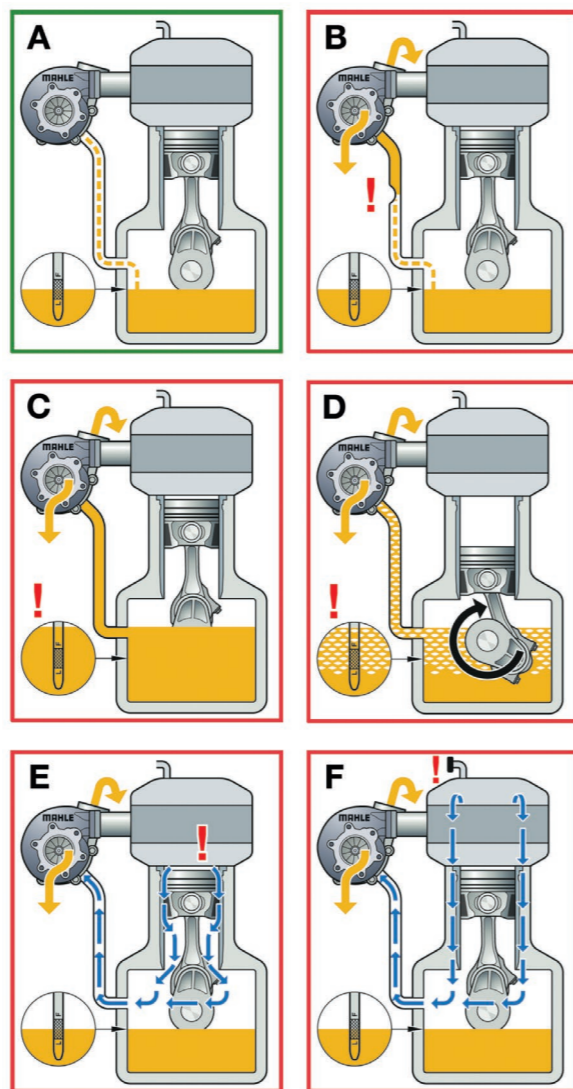
Ilustracja 2
Wyciek oleju z turbosprężarki. Szkic A przedstawia stan optymalny.

- Przy napełnieniu zbyt dużej ilości oleju do silnika, olej z przewodu powrotnego turbosprężarki nie może spływać z powrotem do miski olejowej (ilustracja 2, szkic C). Dodatkowo wał korbowy uderza w powierzchnię oleju. Powoduje to powstawanie piany olejowej, będącej dodatkową barierą dla oleju powrotnego z turbosprężarki (ilustracja 2, szkic D).
- Jeśli ciśnienie w skrzyni korbowej jest zbyt wysokie – albo na skutek zbyt wysokiego blow-by (ilustracja 2, szkic E), albo na skutek zatkania skrzyni korbowej (ilustracja 2, szkic F) – następuje jego przeniesienie także do przewodu powrotnego oleju. Utrudnia to powrót oleju z turbosprężarki, przez co olej jest wytłaczany po stronie turbiny lub sprężarki.

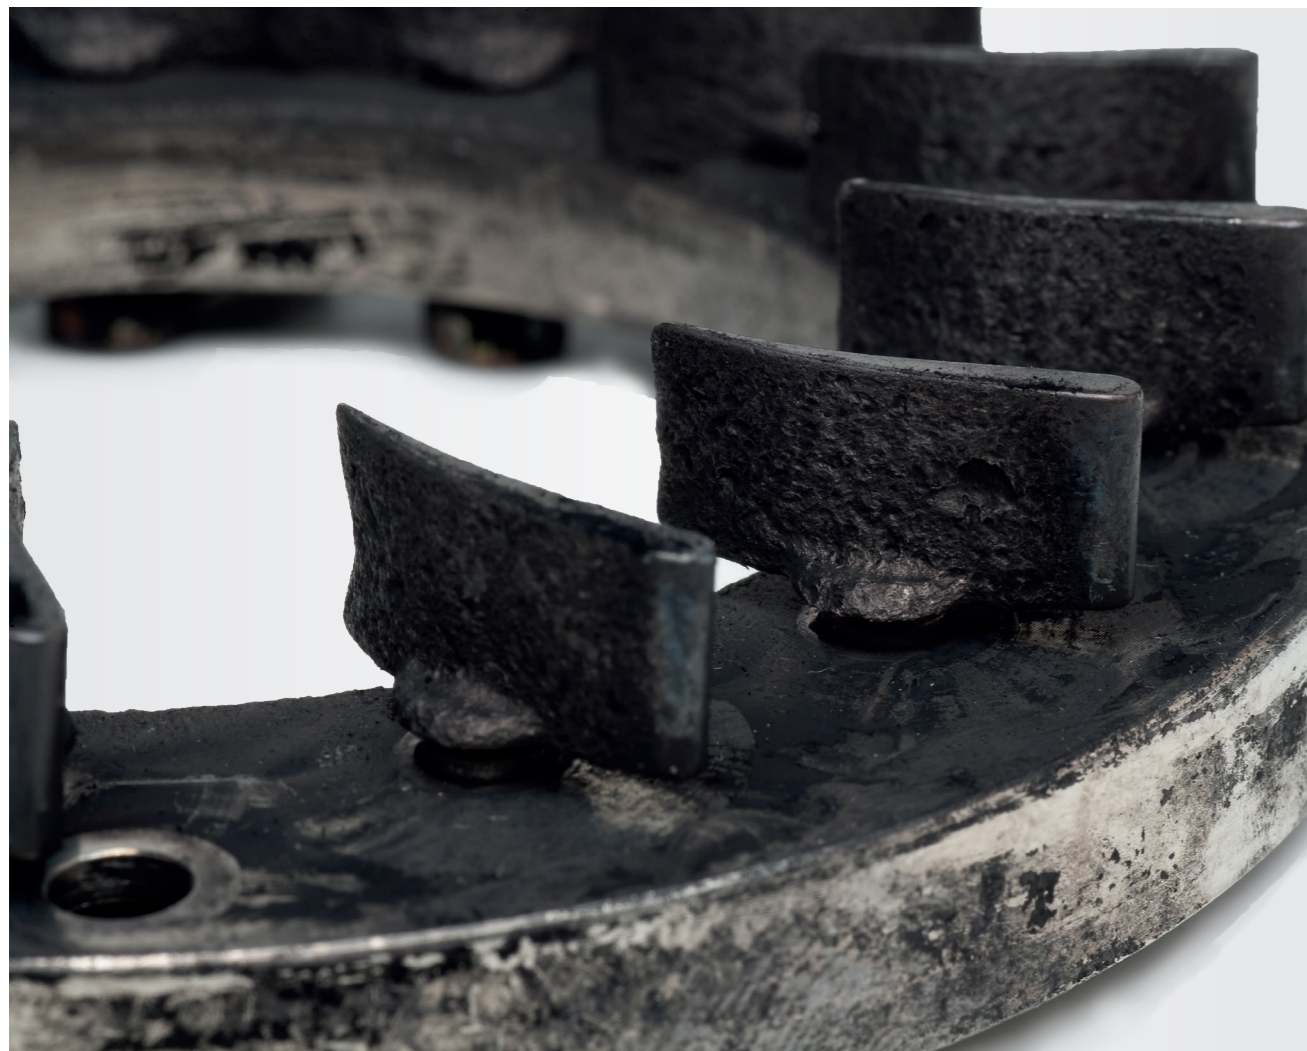
Ilustracja 1
Uszkodzone kierownice powietrza w zespole VTG

- Ze względu na wcześniejsze uszkodzenia, ciała obce z silnika lub kolektora spalin mogą uszkodzić krawędzie natarcia wirnika turbiny.
- Uszkodzone i zgięte zostają kierownice zespołu VTG (ilustracja 1). Skutkiem jest znaczny spadek mocy.

- Jeśli dojdzie na przykład do urwania zaworu lub uszkodzenia pierścieni tłokowych, ich fragmenty przedostają się przez kolektor ssący i uderzają w łopatki kierujące zespołu VTG, a następnie w wirnik turbiny.
- Zarówno nieszczelność w układzie ssącym, jak i zanieczyszczony albo uszkodzony filtr powietrza mogą być przyczyną penetracji ciał obcych do układu ssącego.
- Zimą skropliny mogą powodować tworzenie się lodu w układzie ssącym.

- Zwracać uwagę na szczelność układu ssącego.
- Po zakończeniu prac przy układzie ssącym należy bezwzględnie zagwarantować, że nie pozostały tam luźne części.
- Wymieniać filtr powietrza zgodnie z wymaganiami producenta, a korpus filtra powietrza i kanały powietrza doładowującego należy oczyścić przez odkurzenie.
- Należy unikać tylko jazdy po krótkich trasach.

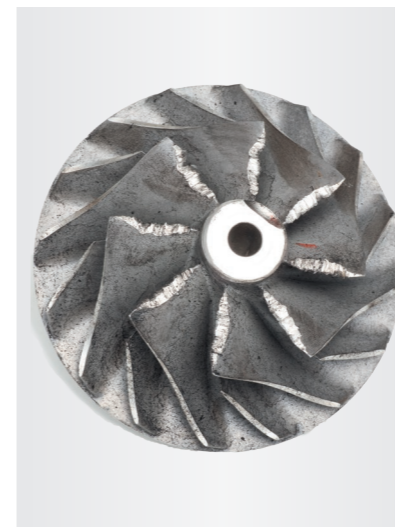
- Ciała obce w zasysanym powietrzu powodują uszkodzenie wirnika sprężarki (ilustracja 2). Może to spowodować nawet całkowite starcie łopatek. Ponadto uszkodzony może zostać kanał ssący w korpusie sprężarki (ilustracja 3).
- Skropliny, które zamrzną w kanale ssącym, mogą uszkodzić wirnik sprężarki. Charakterystyczną cechą takiej przyczyny jest uszkodzenie tylko jednej łopaty turbiny: ze względu na dużą prędkość obrotową następuje rozbicie cząsteczek lodu po uderzeniu w pierwszą łopatę, wobec czego nie są uszkodzane inne łopaty (ilustracja 4).

Ilustracja 2
Wirnik sprężarki, uszkodzony przez ciała obce

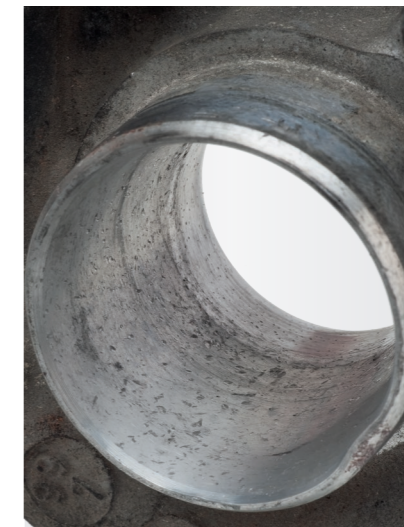
Ilustracja 3
Uderzenia ciał obcych w kanale ssącym obudowy sprężarki

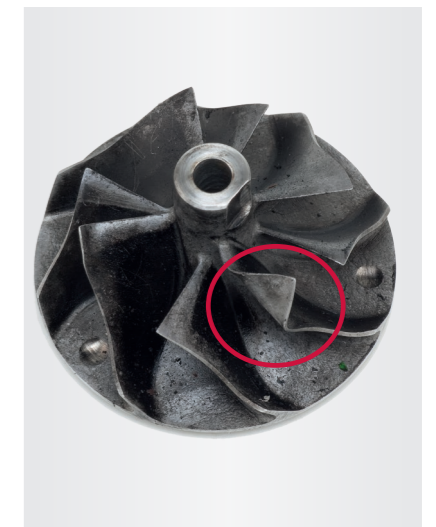
Ilustracja 4
Uszkodzona tylko jedna łopata wirnika sprężarki

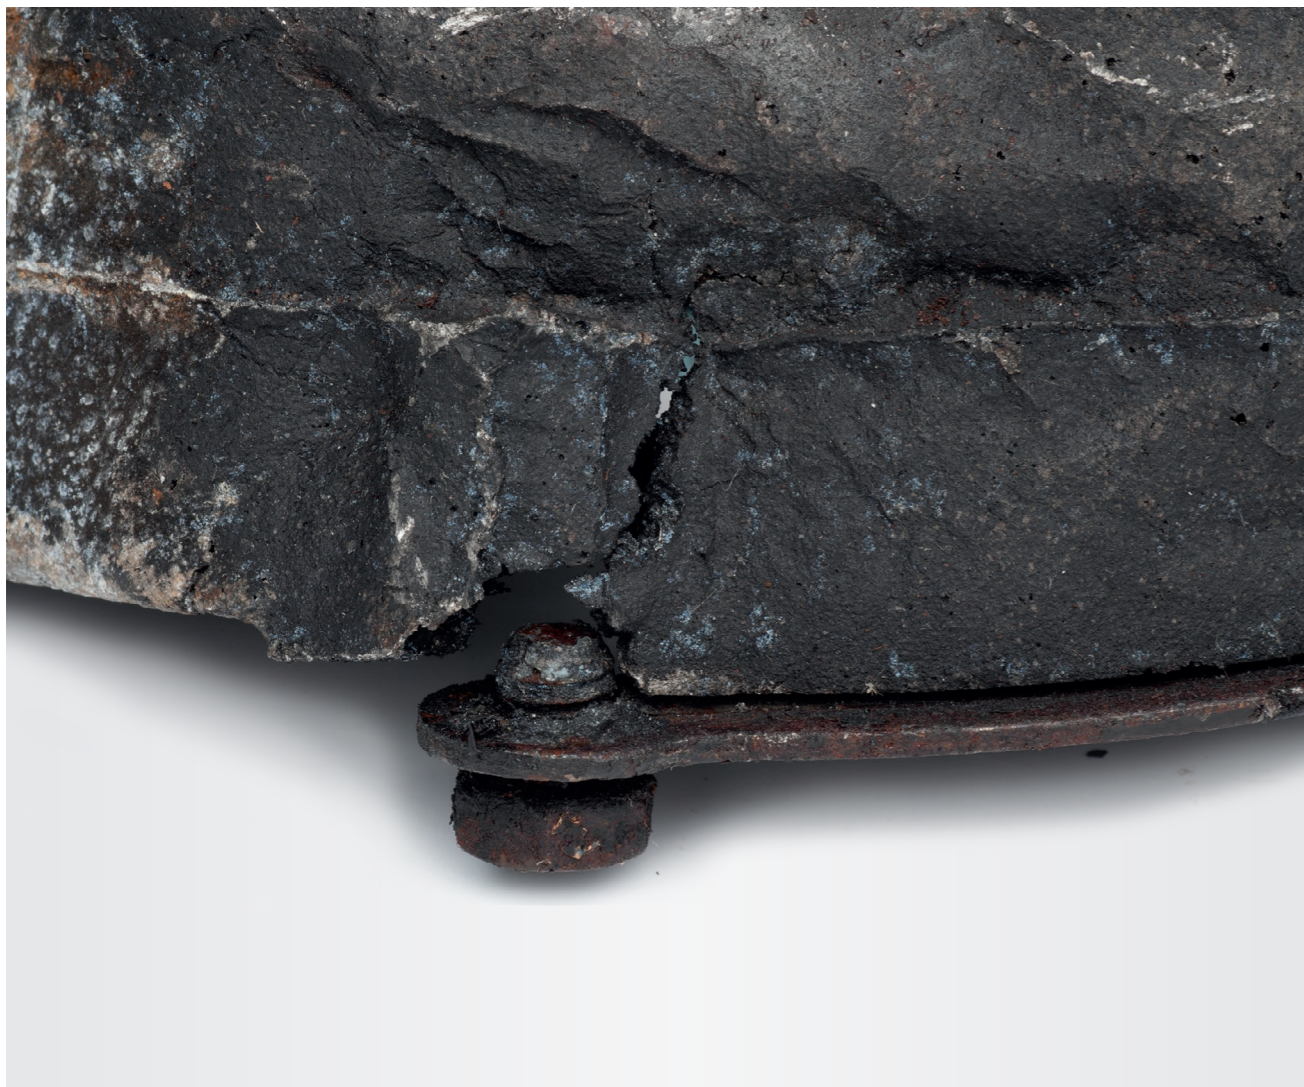
Ilustracja 1
Pęknięcie korpusu turbiny

- W korpusie turbosprężarki powstają pęknięcia (ilustracja 1).
- Przewody oleju mogą zostać zanieczyszczone nagarem: w przypadku zanieczyszczenia nagarem przewodu zasilającego turbosprężarka nie jest dostatecznie zasilana olejem. W przypadku zanieczyszczenia nagarem przewodu powrotnego, olej nie może odpływać i dochodzi do wytłoczenia oleju z turbosprężarki na zewnątrz (patrz też rozdział 3 „Wyciek oleju z turbosprężarki”, strona 10).

- Na skutek tuningu zmieniony został poziom temperatury.
- W silniku wystąpiły zakłócenia spalania.
- Silnik został wyłączony w gorącym stanie.

- Turbosprężarkę można montować wyłącznie w przewidzianym do tego celu pojeździe.
- Montaż turbosprężarki jest dopuszczalny tylko w oryginalnym stanie, jaki dostarczył producent. Dokonywanie zmian technicznych jest niedopuszczalne.
- Po dużych obciążeniach, np. po jeździe z pełnym obciążeniem, należy zawsze ostudzić silnik przy średnich prędkościach obrotowych.

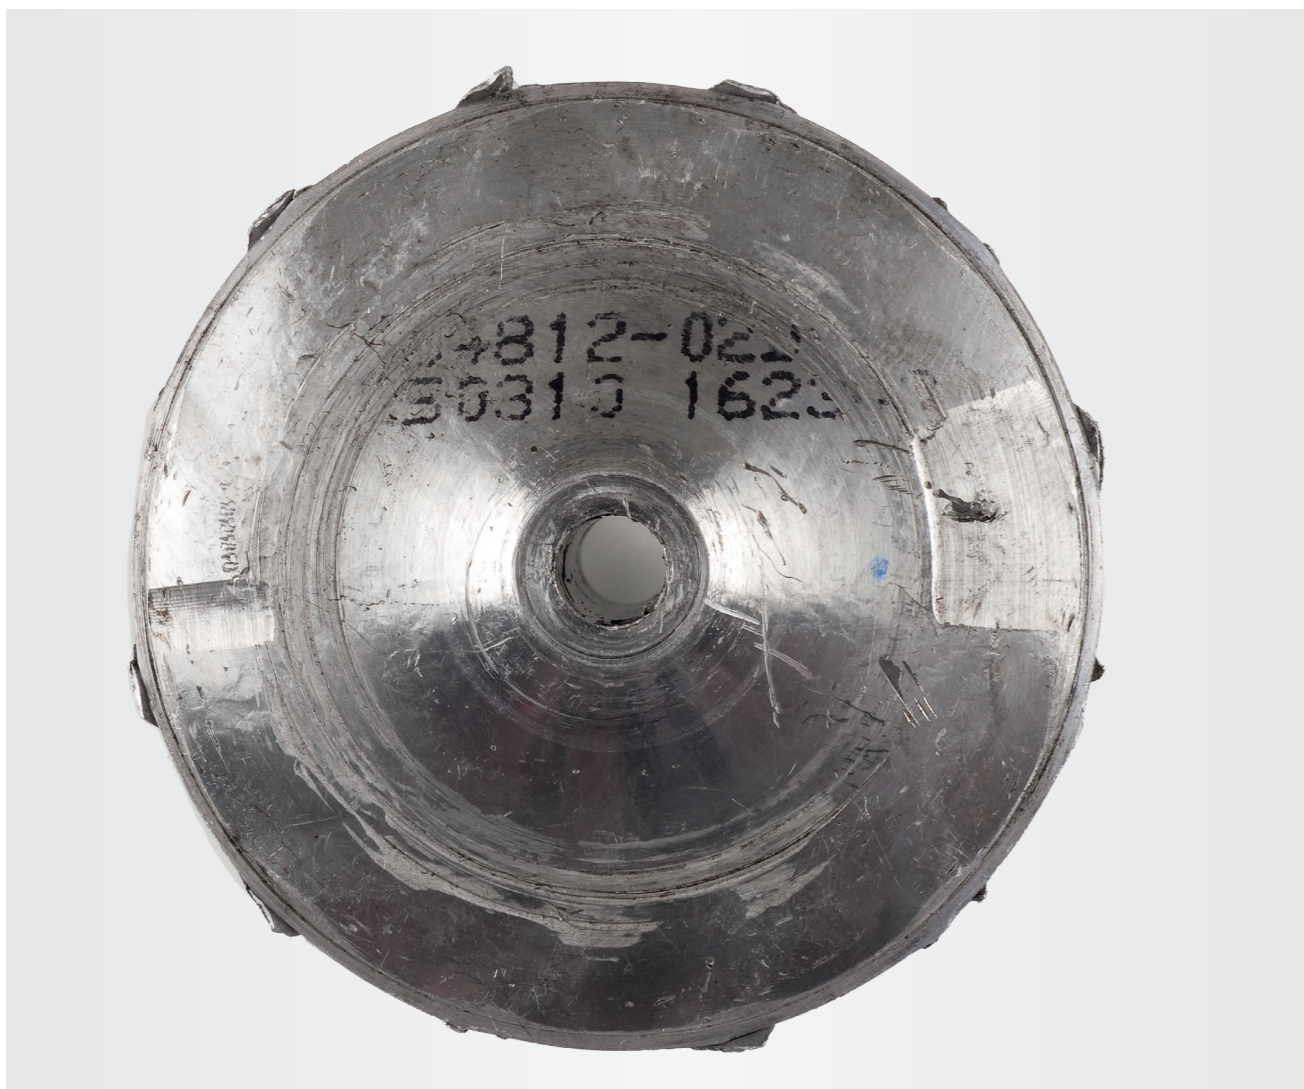
Ilustracja 1
Wgniecenia od tyłu wirnika sprężarki

- Od tyłu wirnika sprężarki widoczne są niewielkie wgłębienia (ilustracja 1). Przy zbyt wysokiej prędkości obrotowej doszło do plastycznego odkształcenia materiału (typowo aluminium). Następuje jego płynięcie wraz ze zwiększeniem średnicy zewnętrznej.
- Jeżeli prędkość obrotowa będzie dalej rosła, może dojść do uderzenia wirnika sprężarki w korpus lub do jego rozerwania (ilustracja 2).

- Na skutek tuningu nastąpiło przekroczenie maksymalnej dopuszczalnej prędkości obrotowej turbosprężarki.
- Blachy kierujące VTG zostały zablokowane przez nagar w pozycji do niskich prędkości obrotowych. Jeżeli nastąpi wtedy zwiększenie prędkości obrotowej silnika, dojdzie do rozbiegania turbosprężarki.
- Pneumatyczny lub elektryczny układ regulacji jest nieszczelny lub uszkodzony.

- Turbosprężarka musi zawsze pozostawać w stanie z chwili dostawy.
- Turbosprężarkę można montować wyłącznie w przewidzianych do tego celu pojazdach.
- Po dużych obciążeniach, np. po jeździe z pełnym obciążeniem, należy zawsze ostudzić silnik przy średnich prędkościach obrotowych.
- Dopuszczalne jest tylko stosowanie olejów silnikowych, zatwierdzonych przez producenta pojazdu i silnika.
- Należy bezwzględnie przestrzegać okresów międzyprzeglądowych, podanych przez producenta.

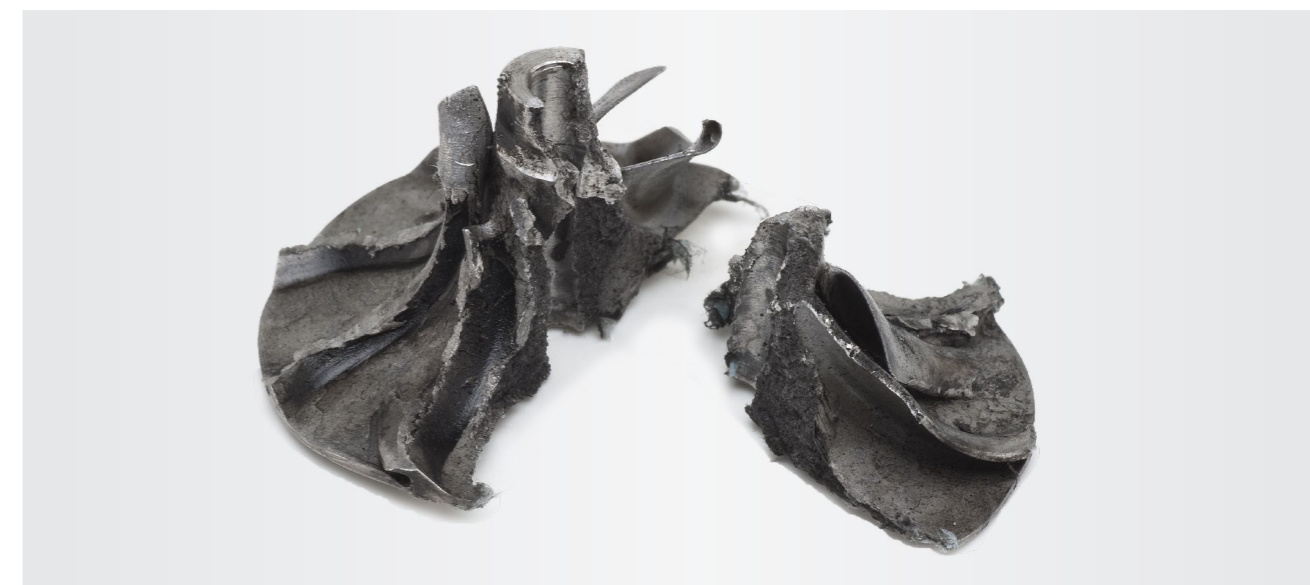
Ilustracja 2
Rozerwany wirnik sprężarki
