## Turboşarjlar

Hasar belirtileri,  
nedenleri, çözümü ve önlenmesi

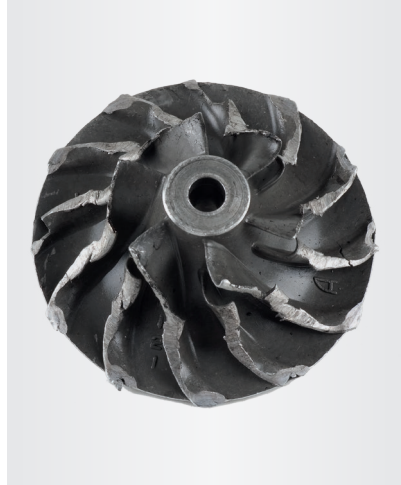
Resim 1:  
Gövde muhafazasına çarpmış kompresör çarkı

- Gövde muhafazası üzerindeki temas izleri (Resim 2). Yatak hasarı nedeniyle, kompresör ve türbin çarkı turboşarjın gövde muhafazasına çarpmış (Şekil 1).

- Motor sıcak ve soğuk çalıştırılmalıdır.
- Motor yeteri kadar yağ ile beslenmelidir.
- Sadece araç veya motor üreticisi tarafından onaylanmış motor yağları kullanılabilir.
- Yalnızca kısa mesafelerde araç sürmekten kaçınılmalıdır.
- Üretici firmanın talimatları gereğince bakım periyotlarına mutlaka uyulmalıdır.
- Yalnızca yüksek kaliteli ve tam olarak araç için öngörülen yağ filtreleri takılmalıdır.
- Her zaman turboşarja uygun montaj seti kullanılmalıdır.
- Moturu biyodizel veya bitkisel yağ ile çalıştırırken, servis periyotları en az yarıya indirilmelidir.

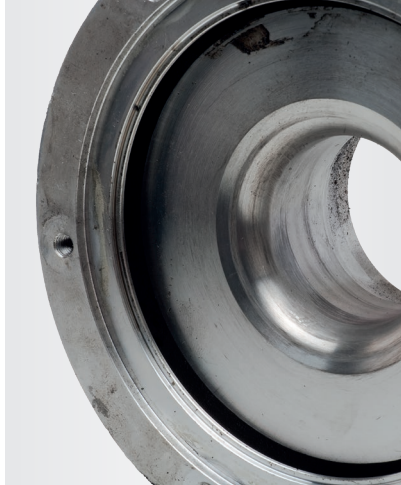
Resim 2:  
Kompresör gövdesinde temas izleri

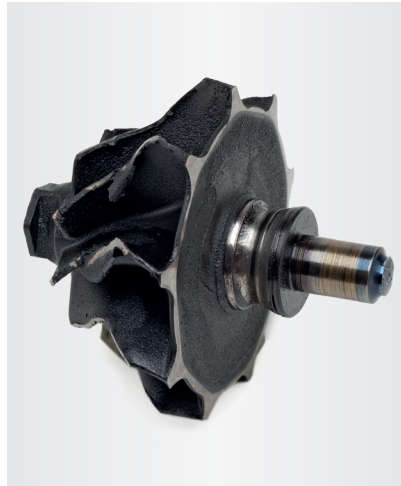
Resim 5:  
Kırık mil gövdesi

- Kırık bir mil gövdesi (Resim 5) turboşarjın uzun bir süre eksik yağ ile çalışmasının sonucudur. Bu esnada milin materyali tamamen tavlanabilir ve kırılabilir.

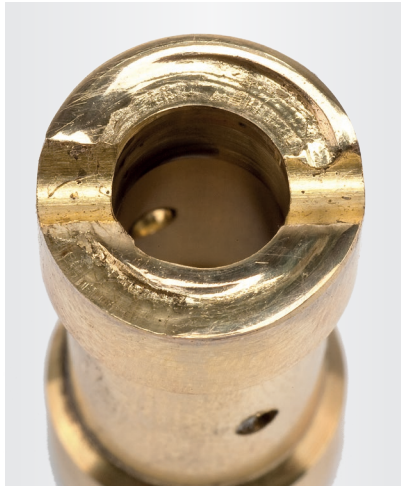
Resim 6:  
Yamulmuş yatak burcu

- Yatak muhafazasına sabit olarak monte edilmiş yatak burçları mile kaynaklanırsa, burçlar yatak muhafazası içinde yamulabilir (Resim 6).
- Mil, karışık sürtünme nedeniyle aniden yatak muhafazasında bloke olabilir. Dönme düzeneğinin aniden bloke olması durumunda, kompresör çarkının emniyet somunu çözülebilir.

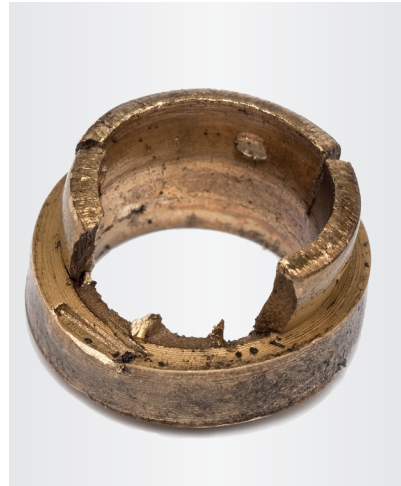
Resim 7:  
Kırılmış radyal yatak

- Dönme düzeneğinin gövde muhafazasına temas ederek çalışması oldukça dengesiz bir durum yaratabilir. Burada radyal yatağın kırılma riski bulunmaktadır (Resim 7).

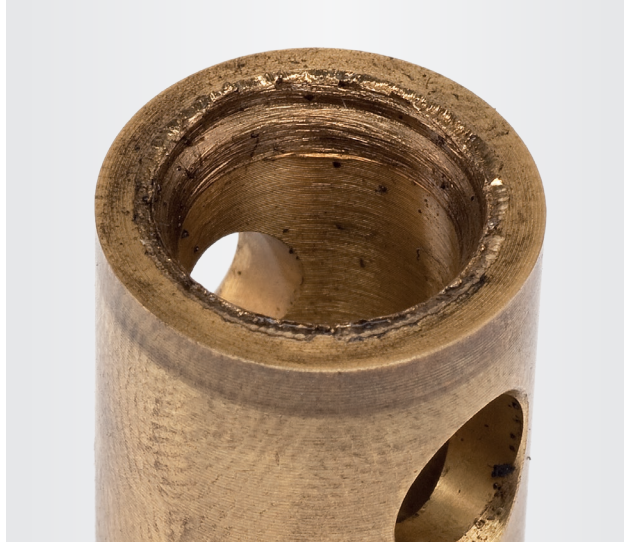
Resim 1  
Radyal yatakta çizik izleri

- Yağ içindeki en küçük yabancı madde bile, yatak burcunda çizik izleri oluşmasına neden olabilir (Resim 1). Turboşarjdaki piston segmanları yoğun bir şekilde aşınabilir. Aşınan piston segmanları, turboşarjı artık yeteri kadar sızdırmaz hale getiremediğinden, yağ türbin kısmına ulaşır. Bu durum artan yağ tüketiminden anlaşılabilir.
- Aşınan yatak burçları nedeniyle dönme düzeneğinin yatak boşluğu artar. Bu da, türbin ve kompresör çarkının salgılı dönme hareketlerine ve gövde muhafazasına temas etmesine neden olur (Resim 2). Bu durumun devamı etmesi halinde mil kırılabilir.
- Yatak kovani, yani eksenel yatağın gezinti ay yatağı üzerinde çizik izleri oluşur.
- Eksenel yatakta çizik izleri ve aşınma izleri görülebilir.

- Üretici firmanın talimatları gereğince bakım periyotlarına mutlaka uyulmalıdır.
- Yalnızca yüksek kaliteli ve tam olarak araç için öngörülmuş yağ filtreleri takılmalıdır.
- Turboşarjı değiştirirken, esas itibarıyla her zaman yeni bir intercooler ve yeni bir hava filtresi takılmalıdır. Ayrıca, yağ filtresi de dahil olmak üzere bir yağ değişimi gerçekleştirilmelidir.
- Sadece araç veya motor üreticisi tarafından onaylanmış motor yağları kullanılabilir.
- Hava filtresi gövdesi ve besleme havası hattı, vakumlanarak temizlenmelidir.

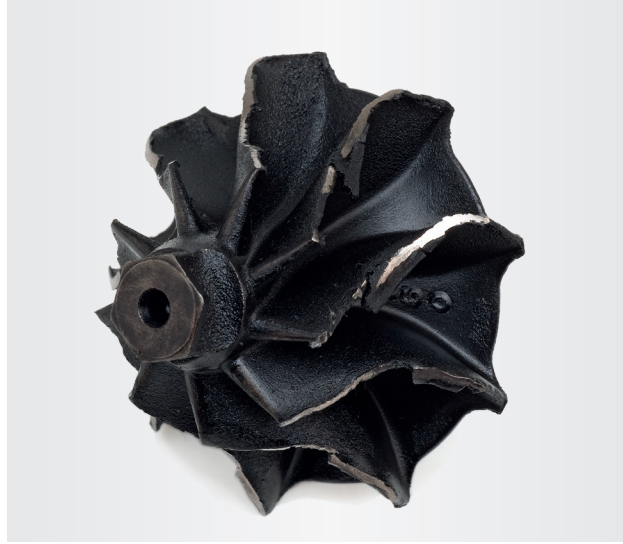
Resim 2  
Gövde muhafazasına sürtmüş türbin çarkı

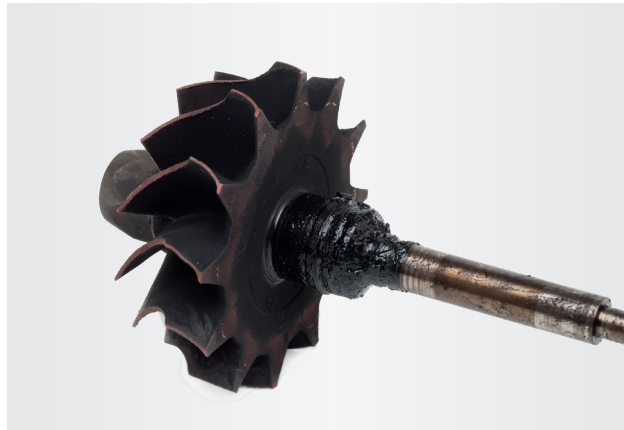
Resim 3  
Türbin kısmındaki koklaşmış yağ

- Bloke olan bir yağ geri dönüş hattı, turboşarj içinde bulunan yağın artık dışarı akamayacağı, bunun yerine kompresör ve türbin kısmına doğru akmaya zorlanacağı anlamına gelir. Türbin kısmında yağ daha sonra milin üzerinde yanabilir ve koklaşabilir (Resim 3). Yağ kurumu katmanı nedeniyle yatak muhafazası ve piston segmanları ciddi şekilde yıpranabilir.
- Turboşarjın mili üzerindeki yatak noktalarında belirgin aşınma izleri oluşur (Resim 4).

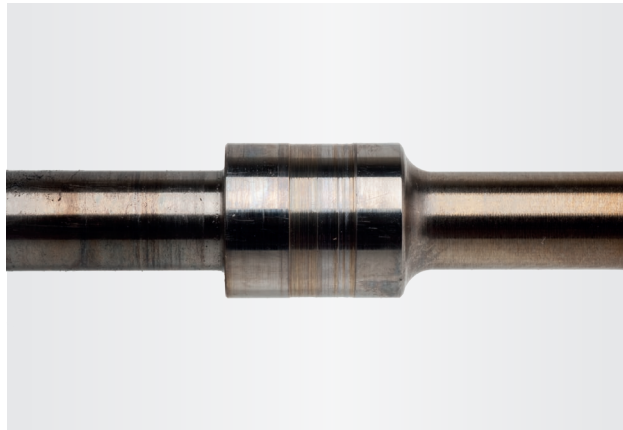
Resim 4  
Mil üzerindeki yatak noktalarında belirgin aşınma izleri

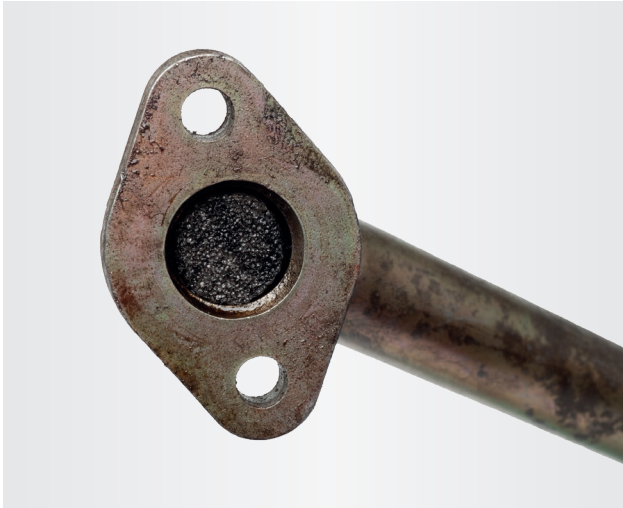
Resim 1  
Koklaşmış yağ geri dönüş hattı

- Turboşarjın yağ geri dönüş hattı tıkanmış ise (Resim 1) ya da bükülme sonucunda daralmışsa, bu durumda yağ turboşarjdan artık dışarıya akamaz (Resim 2, Çizim B). Bir yağ geri dönüş hattının tıkanmış olmasının nedeni, geri akış borusunun koklaşmasıdır, bu da ısı koruma plakalarının olmayışı, kötü döşenmiş bir geri akış borusu, motorun sıcak halde kapatılması, düşük kalitede yağ kullanımı ya da sıvı conta kullanımı sonucunda ortaya çıkabilir. Turboşarj, motor devridaiminden gelen yağ ile beslenmeye devam ettikçe, yağ daha sonra türbin veya kompresör tarafına doğru bastırılır.

- Motor sadece belirtilen maksimum yağ miktarı ile doldurulabilir.
- Sadece araç veya motor üreticisi tarafından onaylanmış motor yağları kullanılabilir.
- Yağ geri dönüş hattı tam olarak orijinal durumdaki gibi döşenmelidir. Ayrıca tüm ısı koruma plakalarının takılmasına dikkat edilmelidir.
- Yağ geri dönüş hattı ve yağ karterine kadar olan bağlantılar açıklık açısından kontrol edilmelidir. Esas itibarıyla, hattın ve bağlantı parçasının yenisiyle değiştirilmesi tavsiye edilir.
- Piston ve piston segmanları aşınma açısından kontrol edilmeli ve gerekirse değiştirilmelidir.
- Yağ karteri havalandırması kontrol edilmeli ve gerekirse yenilenmelidir.
- Turboşarjı değiştirirken, esas itibarıyla her zaman yeni bir intercooler ve yeni bir hava filtresi takılmalıdır. Ayrıca, yağ filtresi de dahil olmak üzere bir yağ değişimi gerçekleştirilmelidir.

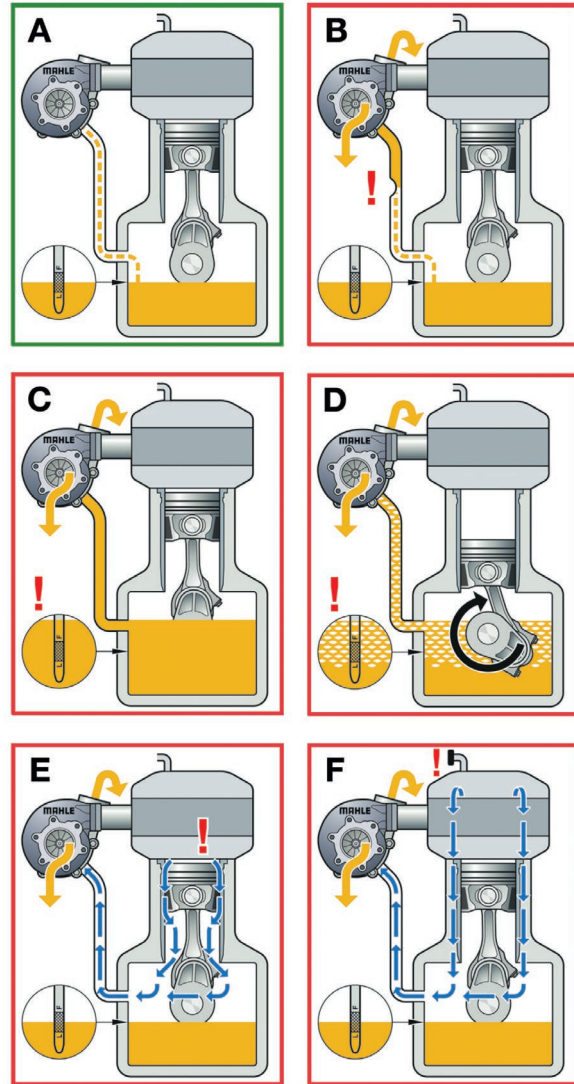
Resim 2  
Turboşarjda yağ sızması. Çizim A en iyi durumu göstermektedir.

- Motor çok fazla yağ ile doldurulursa, yağ bu durumda artık turboşarjın yağ geri dönüş hattından yağ karterine geri akamaz (Resim 2, Çizim C). Buna ek olarak, krank mili yağı sulandırır. Buna bağlı olarak, turboşarjdan geri dönen yağ için ilave bir engel oluşturan yağ köpüğü meydana gelir (Resim 2, Çizim D).
- Yağ karterindeki basınç aşırı yükseğe – ya egzoz gazı kaçağı (Resim 2, Çizim E) ya da tıkanmış bir yağ karteri havalandırması nedeniyle (Resim 2, Çizim F) – bu basınç aynı şekilde turboşarjın yağ geri dönüş hattına da aktarılır. Bu durum turboşarjdan dışarıya yağ akışını engeller ve yağ, türbin veya kompresör tarafından dışarıya itilir.

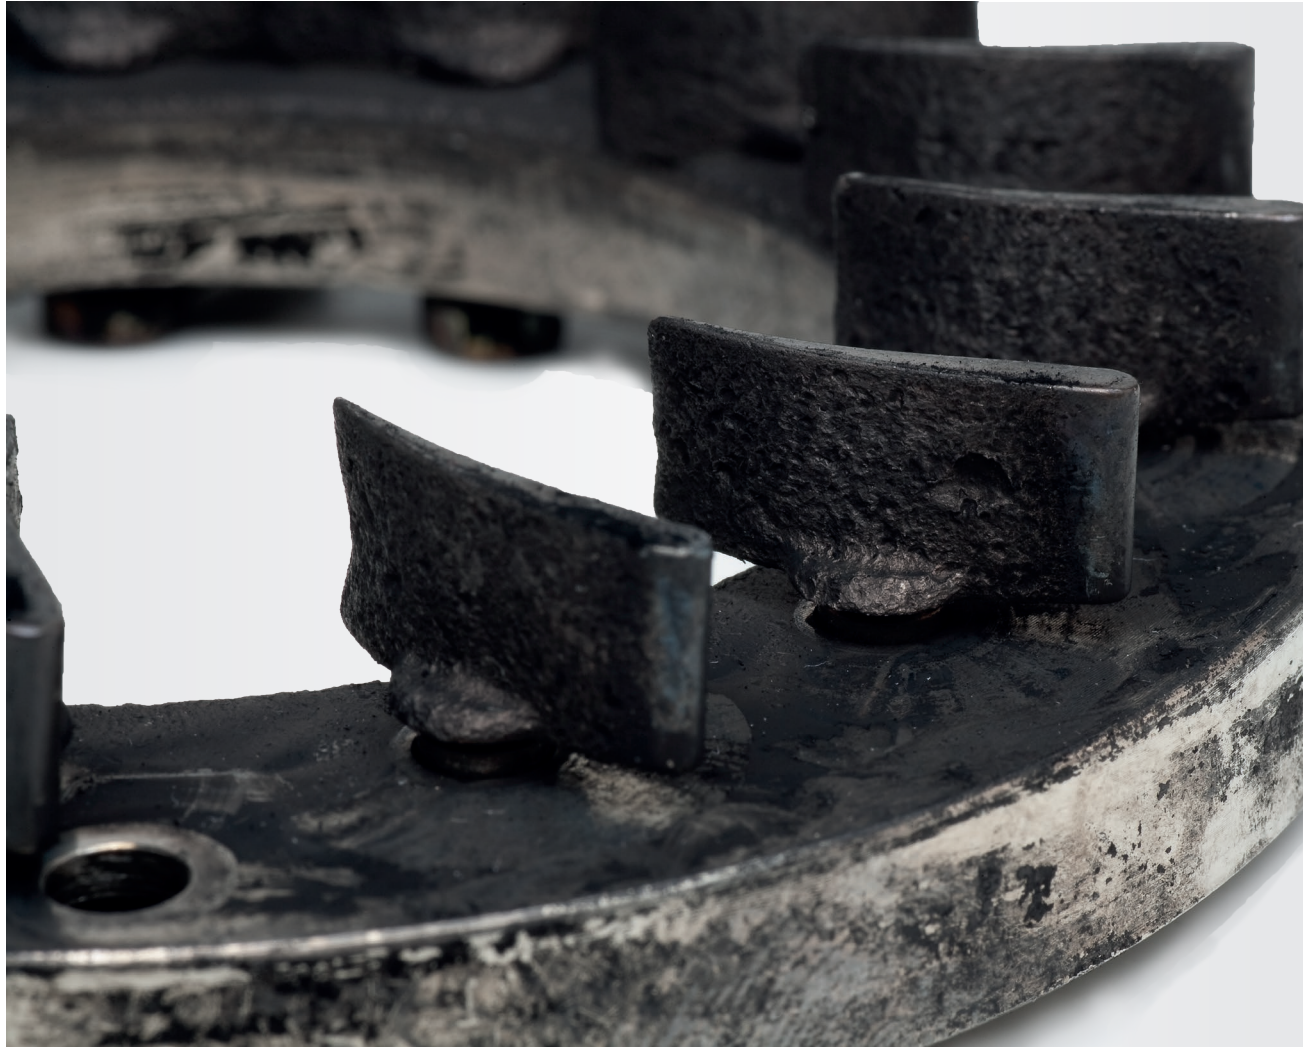
Resim 1  
VTG ünitesinin hasarlı hava yönlendirme plakaları

- Daha önceki bir hasar yüzünden motorda ya da egzoz manifoldunda bulunan yabancı maddeler türbin çarkının gaz giriş kenarlarına zarar verebilir.
- VTG ünitesinin hava yönlendirme plakaları zarar görebilir ve yamulabilir (Resim 1). Bunun sonucu, belirgin bir güç kaybıdır.

- Örneğin bir supap koparsa veya piston segmanları kırılırsa, bu parçalar egzoz manifoldu üzerinden VTG ünitesinin sevk kanalına ve türbin çarkına çarpar.
- Hem emme kanalındaki bir sızıntı hem de kirli veya arızalı bir hava filtresi emme kanalına yabancı maddelerin girmesine neden olabilir.
- Kışın, yoğuşma suyu nedeniyle emme kanalında buz oluşması meydana gelebilir.

- Emme kanalının sızdırmazlığına dikkat edilmelidir.
- Emme kanalında bir çalışma yaptıktan sonra, mutlaka hiçbir parçanın orada kalmadığından emin olmak gerekir.
- Hava filtresi üretici firmanın talimatlarına uygun olarak değiştirilmeli ve hava filtresi gövdesi ve besleme havası hattı vakumlanarak temizlenmelidir.
- Yalnızca kısa mesafelerde araç sürmekten kaçınılmalıdır.

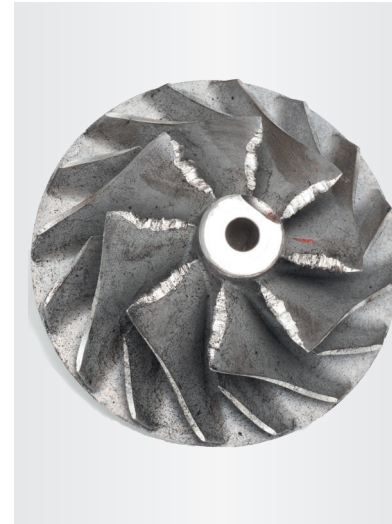
- Emiş havasının içindeki yabancı maddeler, kompresör çarkında hasara neden olur (Resim 2). Bu esnada çark kanatçıkları tamamen tahrip olabilir. Ayrıca kompresör gövdesinin emme kanalı da hasar görebilir (Resim 3).
- Emme kanalındaki donmuş yoğuşma suyu nedeniyle kompresör çarkı hasar görebilir. Yalnızca bir kanatçıkta oluşan hasar, bu hasar nedeni için karakteristiktir: Yüksek devir sayıları nedeniyle buz parçacıkları ilk kanatçığa çarptıklarında parçalanır, bu da başka hiçbir kanatçığın hasar görmemesini sağlar (Resim 4).

Resim 2  
Yabancı maddeler yüzünden hasar görmüş kompresör çarkı

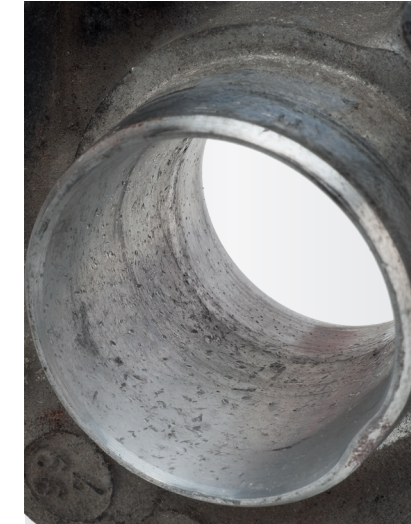
Resim 3  
Kompresör gövdesinin emme kanalında yabancı madde darbeleri

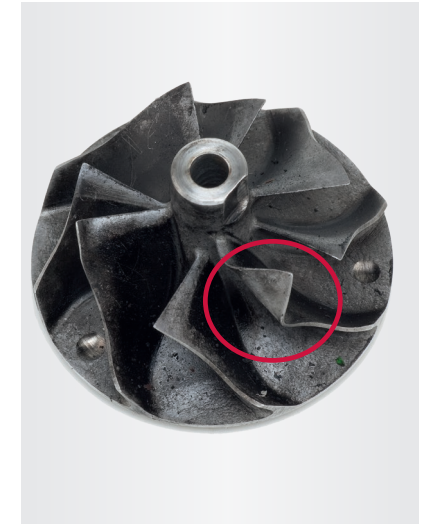
Resim 4  
Kompresör çarkının sadece bir kanatçığı hasar görmüş

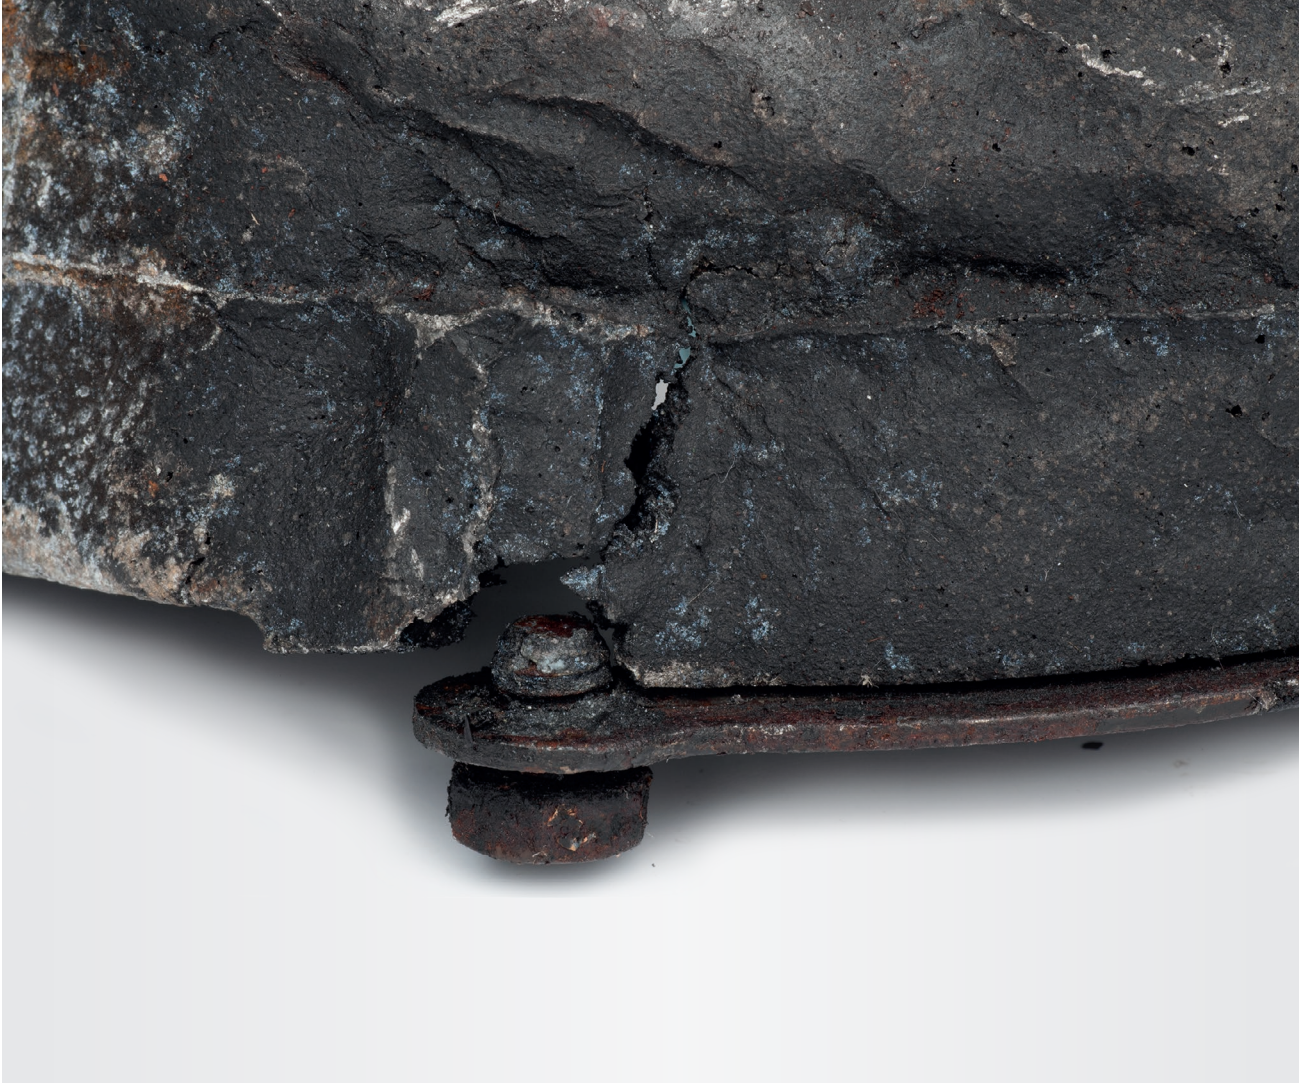
Resim 1  
Türbin gövdesinde çatlak

- Turboşarjın gövde muhafazasında çatlaklar oluşur (Resim 1).
- Yağ borularında koklaşma oluşabilir: Besleme borusu koklaşırsa, turboşarj yeteri kadar yağ ile beslenemez. Geri akış borusunda koklaşma oluşursa, yağ artık dışarıya akamaz ve turboşarjdan dışarıya bastırılır (ayrıca bkz. Bölüm 3 "Turboşarjda yağ sızması", S. 10).

- Tuning ile sıcaklık seviyesi değiştirilmiştir.
- Motorda yanma sorunları meydana gelmiştir.
- Motor sıcak halde kapatılmıştır.

- Turboşarj sadece bunun için öngörülen araca monte edilebilir.
- Turboşarj, sadece teslim edildiğindeki orijinal durumda monte edilmeli ve çalıştırılmalıdır. Teknik değişikliklere izin verilmez.
- Motor, örneğin tam yük altında sürüş gibi yüksek performanslı kullanımlardan sonra daima orta devirlerde soğutulmalıdır.

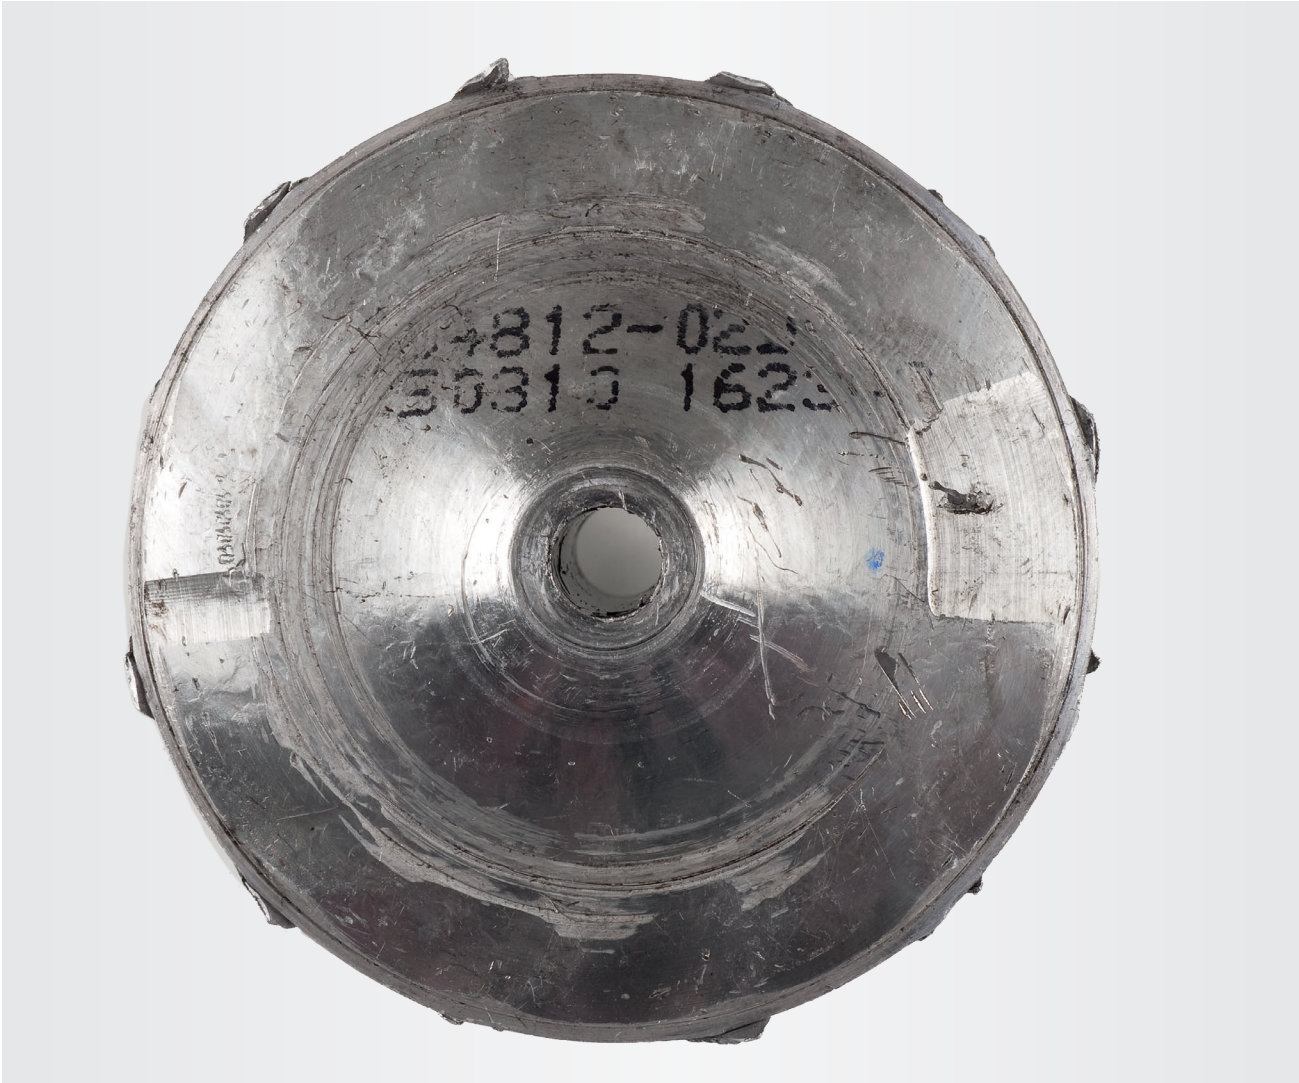
Resim 1  
Kompresör çarkının arka kısmında çukurlar

- Kompresör çarkının arka tarafında küçük çukurlar görülür (Resim 1). Malzeme (genelde alüminyum) aşırı devirde yüksek santrifüj güçleri nedeniyle şeklen deforme olmuştur. Bu gelişmeye başlar ve dış çap artar.
- Devir sayıları daha da artarsa, kompresör çarkı gövde muhafazasına temas edebilir ve/veya parçalanabilir (Resim 2).

- Tuning nedeniyle, turboşarjın izin verilen azami devir sayısı aşılmıştır.
- VTG hava yönlendirme plakaları, kokuşma nedeniyle düşük devir sayısı konumunda bloke olurlar. Daha sonra motor devir sayıları artırılırsa, turboşarj aşırı devirlenir.
- Pnömatik ya da elektrikli regülatör arızalı ya da sızdırmaz değildir.

- Turboşarj daima teslim edildiği durumda bırakılmalıdır.
- Turboşarj sadece bunun için öngörülen araçlara takılabilir.
- Motor, örneğin tam yük altında sürüş gibi yüksek performanslı kullanımlardan sonra daima orta devirlerde soğutulmalıdır.
- Sadece araç veya motor üreticisi tarafından onaylanmış motor yağları kullanılabilir.
- Üretici firmanın talimatları gereğince bakım periyotlarına mutlaka uyulmalıdır.

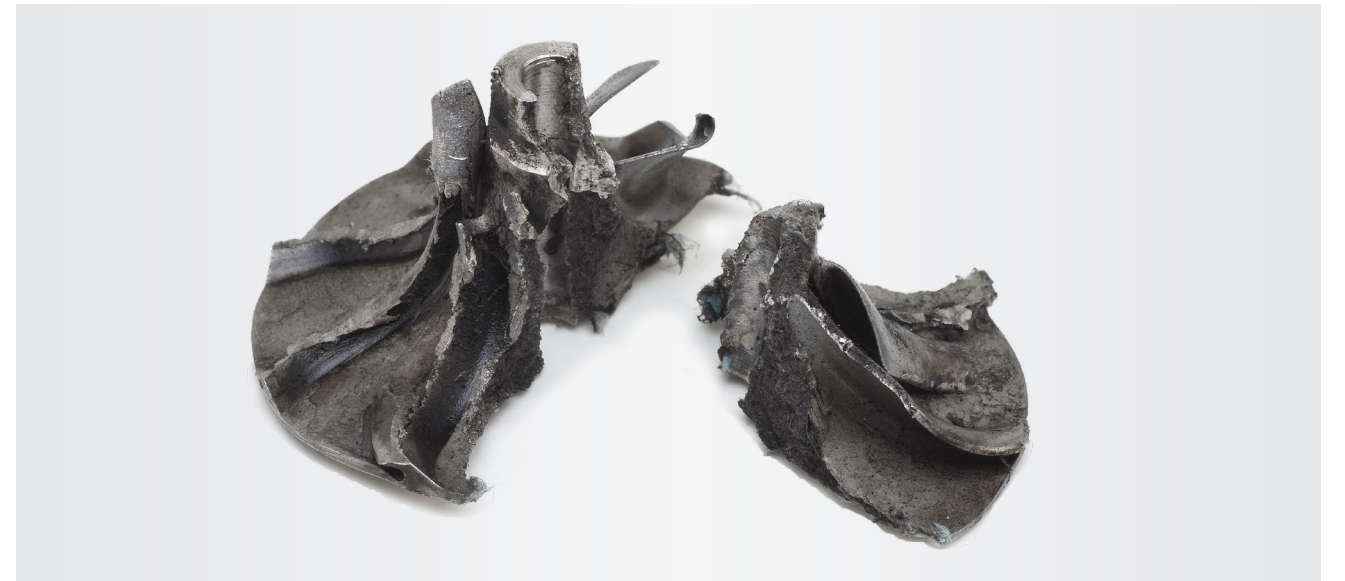
Resim 2  
Tamamen parçalanmış kompresör çarkı
