Termal Yönetim Sistemleri

Hasar görüntüleri: Nedenleri,
çözümü ve önlenmesi

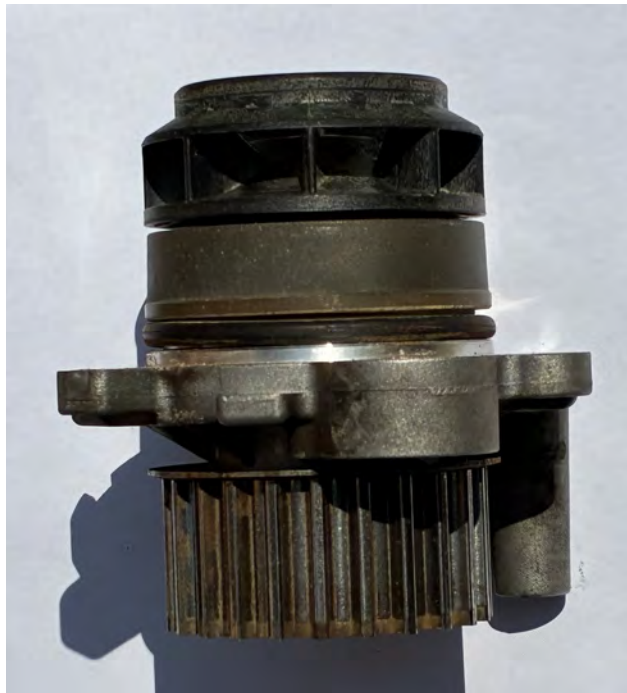
- Motorda antifriz seviyesi çok düşüktür
- Soğutma sıvısı donmuş haldeyken motor çalıştırılmış, bunun sonucunda kanatlı çark milden ayrılmıştır
- Motor/soğutma sıvısı aşırı ısınmıştır, bu nedenle plastik kanatlı çark termik olarak hasar görmüştür

Resim 1 Plastik kanatlı çark milden ayrılmış

- Soğutma sıvısı seviyesini düzenli olarak kontrol edin. Ancak, bu işlem sadece motor soğukken yapılmalıdır.
- Soğutma sıvısının düşük sıcaklıklarda donmaması için, su ve antifrizin doğru şekilde karıştırılmasına dikkat edin.
- Bir motorun soğutma sıvısı sıcaklığı çok yüksekse, dolaylı hasarları önlemek için mutlaka nedenini bulup, sorunu giderin.

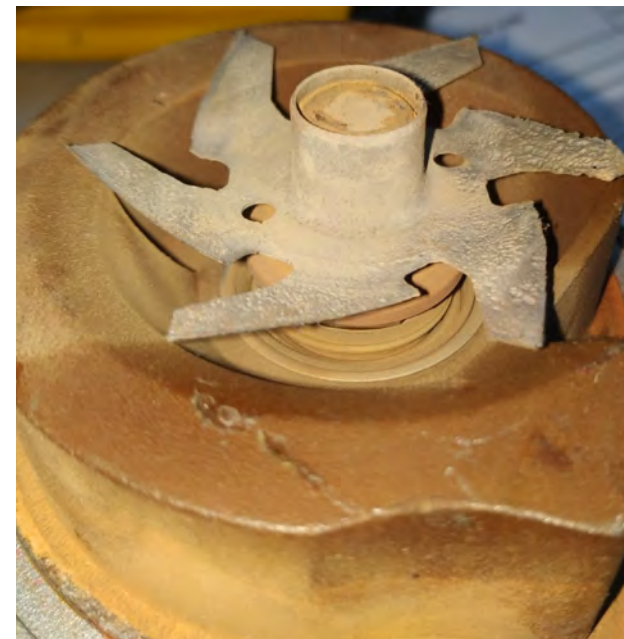
- Motor aşırı ısınıyor
- Kanatlı çarkta kavitasyon
- Pompa gövdesinde korozyon

- Uygun olmayan antifriz
- Soğutma sıvısında antifriz yoktur
- Aşırı basınçsız soğutma sistemi (genleşme haznesindeki arızalı valf)
- Hasarlı kafa contasından soğutma sıvısına egzoz gazları karışmıştır. Bunun sonucunda soğutma sıvısının pH değeri değişmiştir

Resim 1 Soğutma sıvısı pompasında kavitasyon

- Üretici firmanın talimatlarına göre soğutma sıvısı kullanın ve uygun şekilde demineralize su ile karıştırın. Antifriz, soğutma sıvısının donma noktasını düşürmekle kalmaz, aynı zamanda kaynama noktasını da yükseltir. Bunun yanı sıra, antifriz soğutma sıvısı pompasını yağlamak ve korozyona karşı koruma sağlamak için de kullanılır.
- Genleşme haznesinin kapağındaki valfler kontrol edilmelidir.

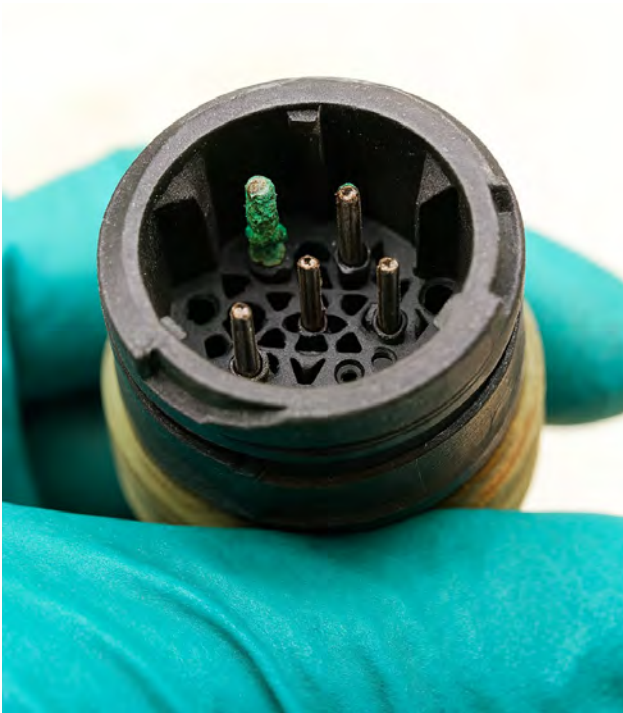
- Elektrik arızası (kısa devre, kesinti)
- Arızalı sigorta
- Kablo kopması
- Soket bağlantılarında korozyon
- Pompa arızalı

Resim 1 Fişte korozyon

- Soğutma sıvısı pompasının voltaj beslemesini kontrol edin. Bir kesintinin olası nedenleri elektrik sigortası, soket bağlantılarındaki korozyon, topraklama noktasındaki hatalar veya kablo demetindeki kusurlardır.

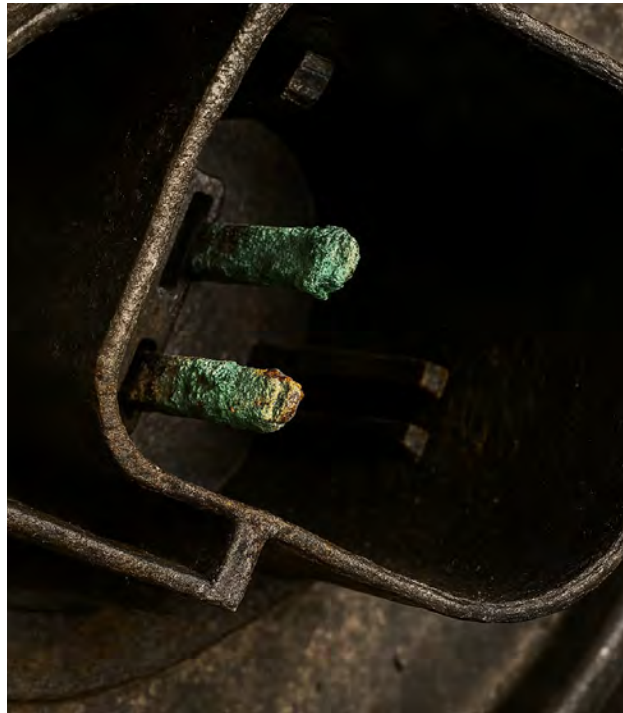
Resim 2 Soket bağlantısında korozyon

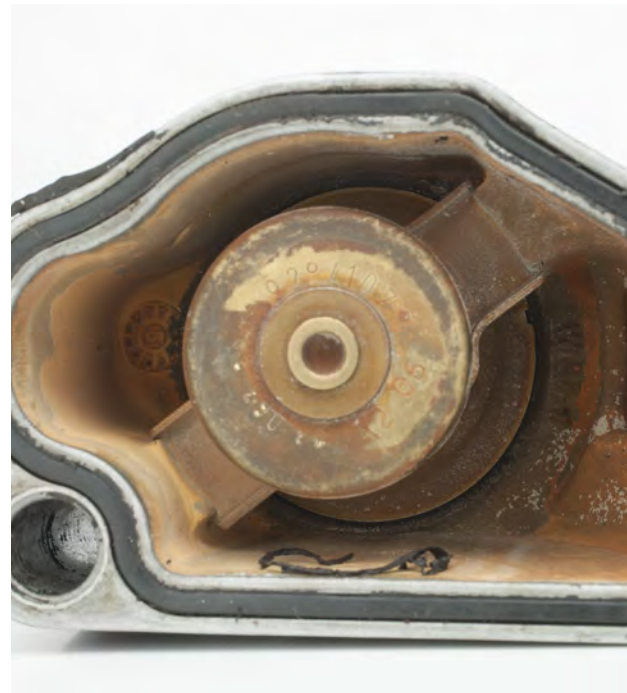
- Soğutma sisteminin havası doğru şekilde tahliye edilmemiştir
- Termostat "kapalı" konumda sıkışmıştır
- Termostat "açık" konumda sıkışmıştır
- Çok düşük konsantrasyon veya uygun olmayan antifriz nedeniyle korozyon
- Soğutma sisteminde yabancı cisimler (conta kalıntıları, eski su pompasının kanatlı çarkının parçaları, sızdırmazlık macunu) vardır

Resim 2 Termostatta korozyon

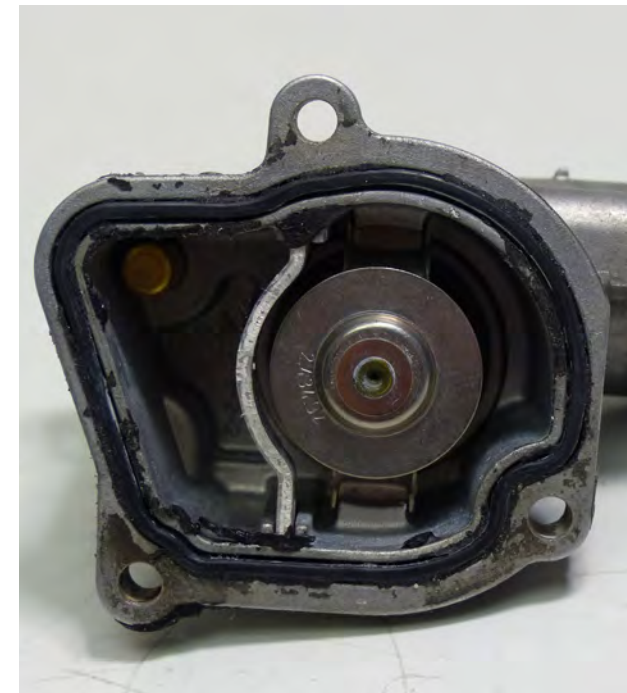
- Ek olarak sızdırmazlık macunu kullanımı nedeniyle contada hasar meydana gelmiştir

Resim 1 Termostat gövdesinde sızdırmazlık macunu

- Yeni bir termostat takarken, sadece bunun için öngörülmüş bir conta kullanın. Hiçbir şekilde ek olarak sızdırmazlık macunu kullanmayın. Sızdırmazlık macunlarının

çoğu yağ bazlıdır ve termostatların contalarına zarar verir. Soğutma sıvısı contaları yağ nedeniyle şişer ve çatlar.

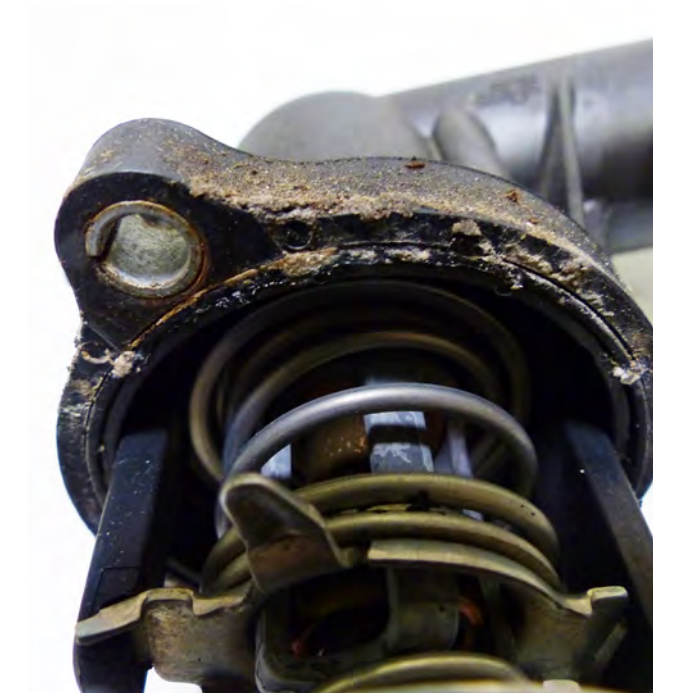
Resim 2 Ek sızdırmazlık macunu nedeniyle conta hasar görmüş

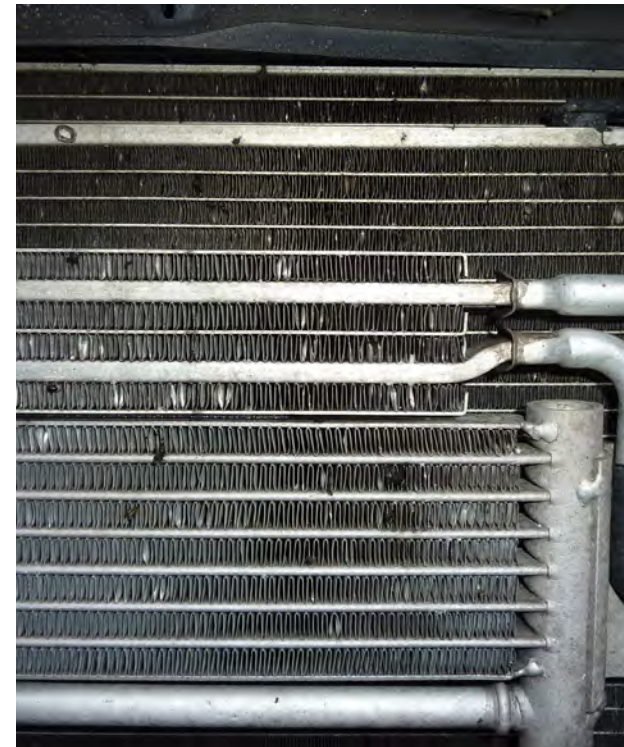
Resim 1 Radyatör üzerindeki kirlilikler

- Yaprak kalıntılarını ve kirleri soğutma kanatçıklarından uzaklaştırmak için, radyatörü düzenli olarak yumuşak su hüzmesiyle temizleyin. Su hüzmesi nedeniyle soğutma

kanatçıkları hasar göreceğinden, hiçbir zaman yüksek basınçlı temizleyici kullanmayın.

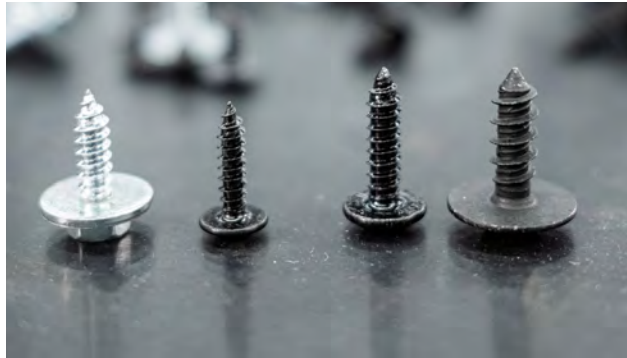
- Yanlış (çok büyük) sabitleme vidaları kullanılmıştır
- Mekanik hasar / taş çarpması
- Harici korozyon (kimyasal etki, örneğin yol tuzu, jant temizleyici, böcek temizleyici)

Resim 1 Farklı sabitleme vidaları

- Yeni radyatörü takarken, ilgili sabitleme noktalarında doğru vidaların kullanılmasına dikkat edilmelidir. Çok büyük veya çok uzun bir vida, su tankında hasara (örneğin çatlak) neden olabilir.
- Mekanik hasar durumunda radyatör değiştirilmelidir.
- Radyatörü agresif kimyasallarla (örneğin jant temizleyici, böcek temizleyici) temizlemeyin. Sadece yumuşak su hüzmesi ile temizleyin.

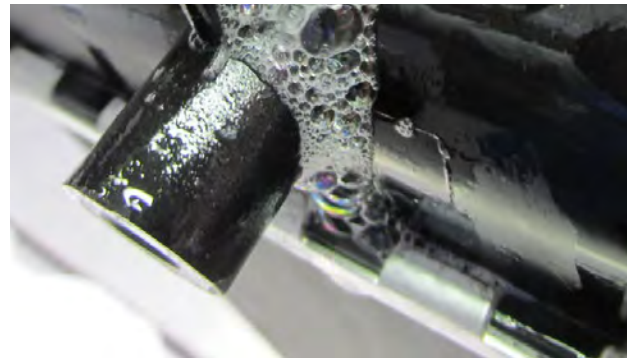
Resim 2 Sabitleme yerinde çatlak

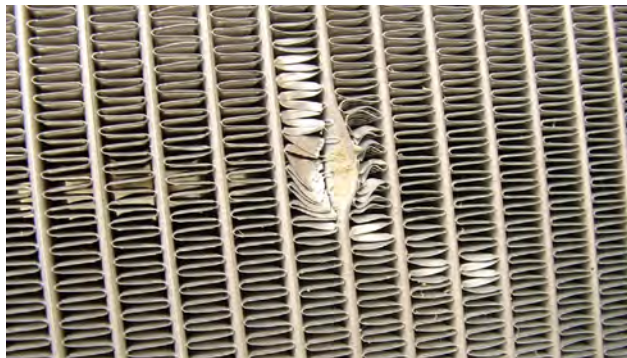
Resim 3 Radyatöre taş çarpması

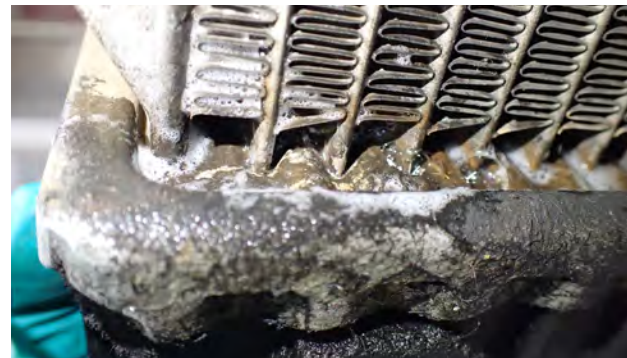
Resim 4 Radyatörün dış kısmında korozyon

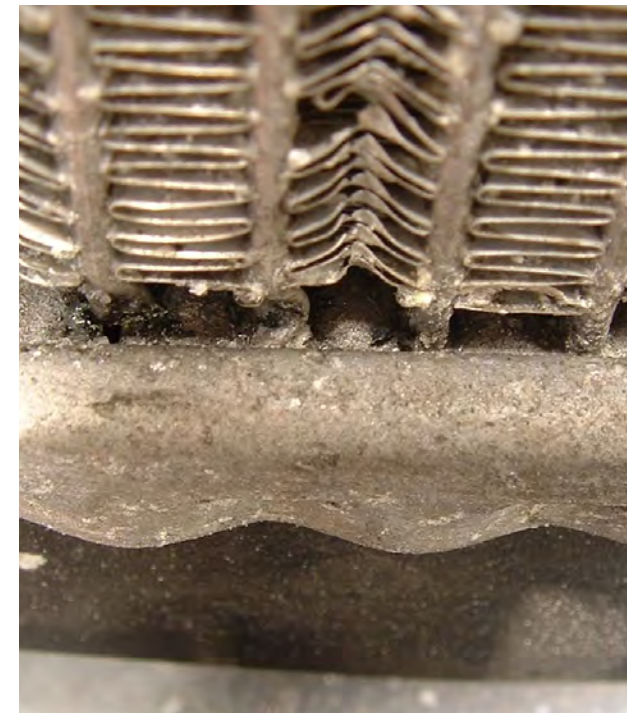
- Soğutma sıvısı devresindeki yabancı cisimler ve yabancı maddeler, radyatör içindeki ince boruları tıkayabilir
- Soğutma sisteminde radyatör sızdırmazlık maddesi vardır
- İçten korozyon (pas ve kireç kalıntıları içeren kirli soğutma sıvısı)
- Uygun olmayan soğutma sıvısı kullanılmıştır

Resim 1 Radyatörde korozyon

özelliklerine mutlaka uyulmalıdır. Artık kalıntı veya yabancı cisim kalmamışsa, sistem temiz su çıkana kadar ılık suyla durulanmalıdır.

- Sistemi mutlaka araç üreticisi tarafından onaylanmış soğutma sıvısı ile doldurun.

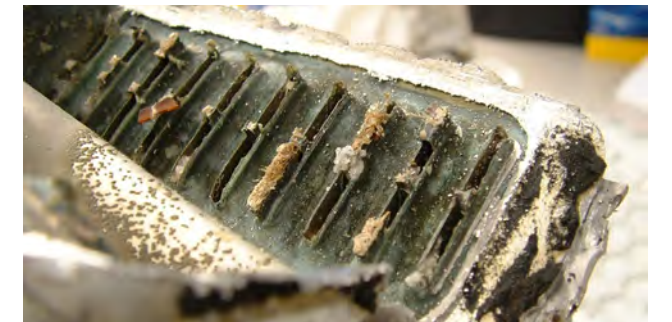
Resim 2 Sızdırmazlık maddesi nedeniyle radyatör tıkanmış

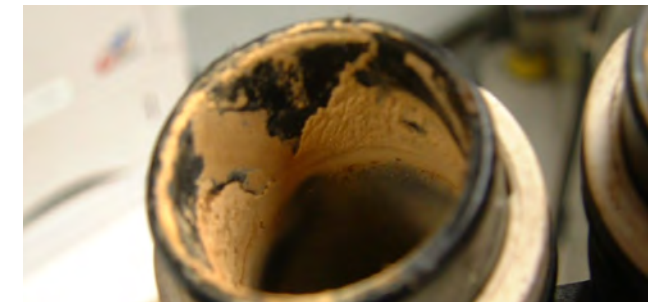
Resim 3 Soğutma sıvısı devresinde korozyon ve birikintiler

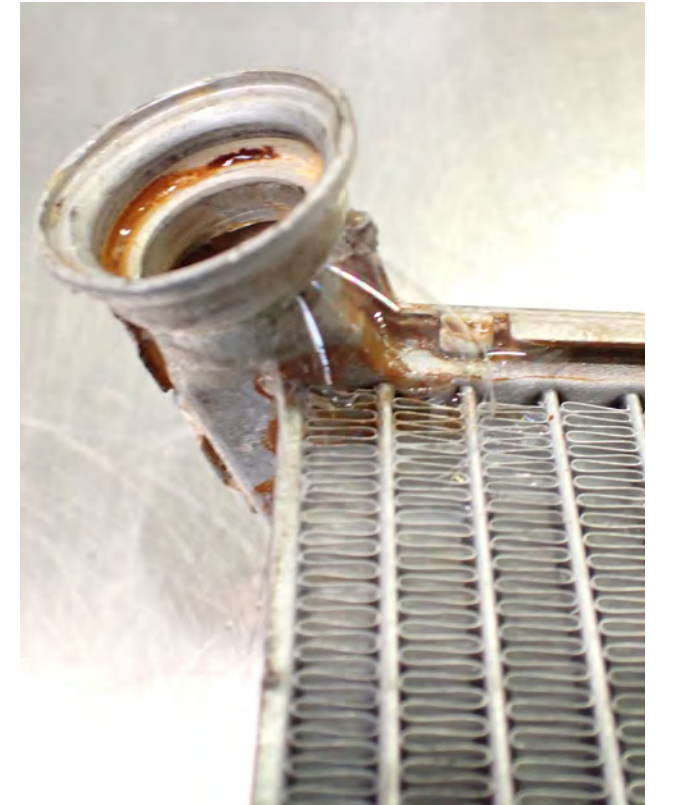
- Dıştan kirlenme
- Kirlenmiş kabin filtresi
- Sızıntı, korozyon

Resim 2 Korozyon nedeniyle sızdıran eşanjör

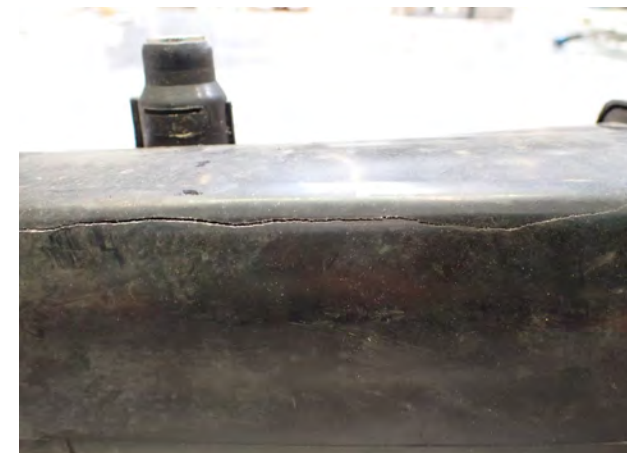
- Kapaktaki hatalı bir valf nedeniyle soğutma sisteminde aşırı basınç oluşması
- Soğutma sisteminde tıkanıklık
- Tıkanmalar (korozyon, sızdırmazlık maddesi)
- Termik aşırı yük nedeniyle malzeme yorgunluğu
- Soğutma suyunda antifriz bulunmaması nedeniyle malzeme yorgunluğu
- Sistemde çok az soğutma sıvısı var (soğutma sıvısı motordaki sıcak parçalara sadece ara sıra ulaşıyorsa, soğutma sıvısı patlama şeklinde buharlaşır)
- Hasarlı silindir kafası contası

Resim 1 Genleşme haznesinde çatlak

- Soğutma sıvısı haznesini değiştirirken kapak da yenilenmelidir. Kapakta bir negatif basınç valfi ve bir aşırı basınç valfi bulunur. Arızalı bir aşırı basınç valfi, genleşme haznesinin veya hortumların patlamasına neden olabilir.
- Soğutma sisteminin bileşenlerini değiştirirken, yabancı cisimleri ve kirleri uzaklaştırmak için, tüm sistem yıkanmalıdır. Üretici firmanın talimatlarına uygun antifriz-su karışımı. Saf su, poliamiddan yapılmış genleşme haznelere hasar verebilir.

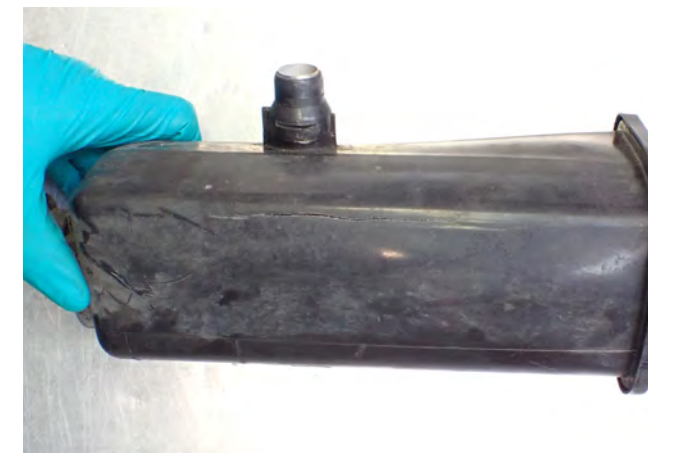
Resim 2 Patlamış genleşme haznesi

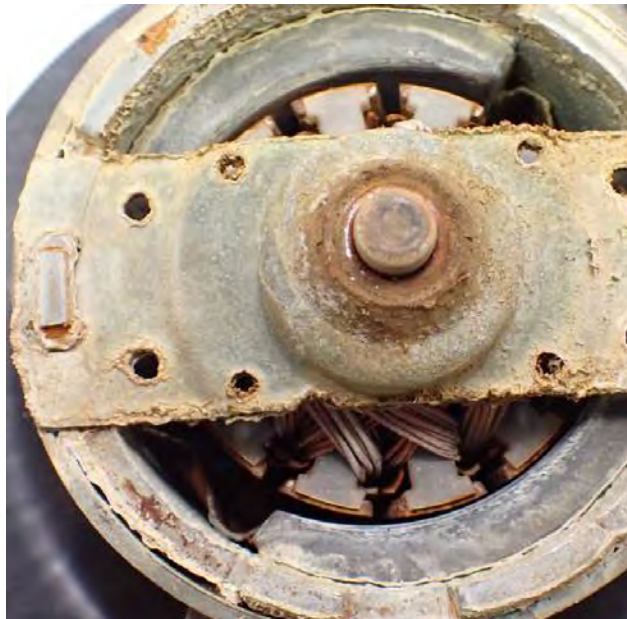
- Yatak hasarı
- Kömür fırçalarının aşınması
- Elektrik arızası (kısa devre, kesinti, kontrol)

Resim 1 Fan motorunda yatak hasarı

- Motor kapalıyken elektrikli fanın serbestçe dönüp dönmediğini elle kontrol edin. Zor işleme veya dikkat çekici

sesler, fan motorunun arızalı olduğunu gösterir. Fan çalışmıyorsa, elektrik sistemi kontrol edilmelidir.

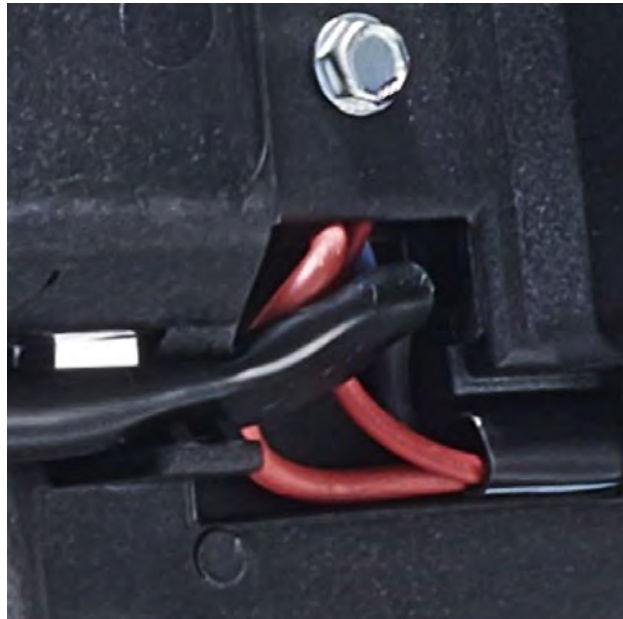
Resim 2 Fan kontrolünde kablo kopması

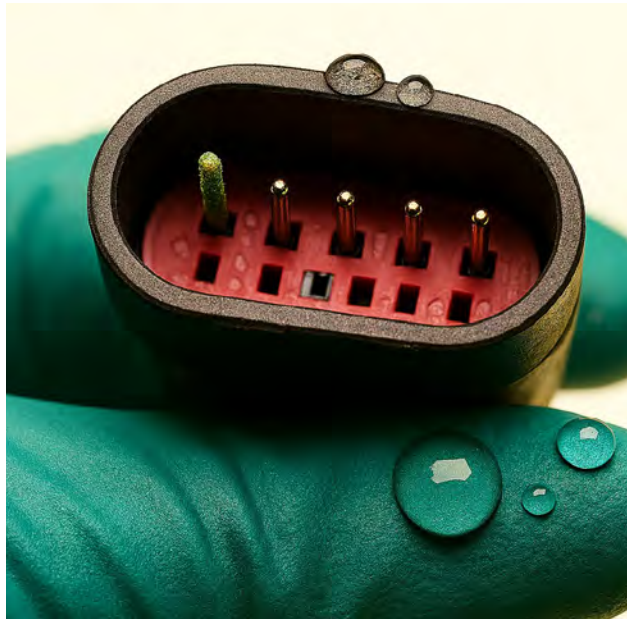
- Fan motorunun kontrol ünitesi arızalıdır
- Soket bağlantılarında korozyon
- Elektrik arızası (kısa devre, kesinti, kontrol)

Resim 2 Fişte korozyon

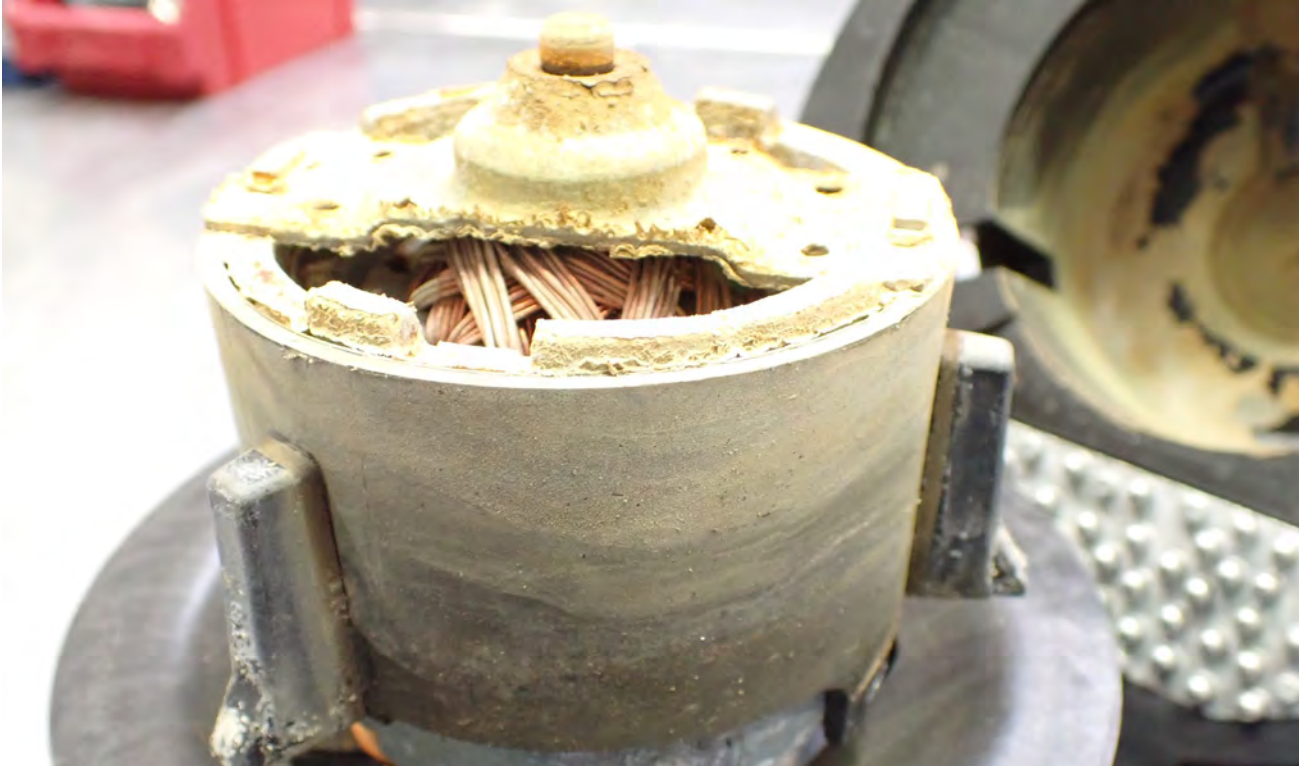
- Kabin filtresi aşırı kirlenmiş/tıkanmış
- Hava tutucudaki su tahliyesi tıkanmış
- Yatak hasarı (korozyon, kirlenme, balans ayarı)
- Kömür fırçalarının aşınması
- Elektrik arızası
- Arızalı ön direnç

Resim 4 Fan motorunda korozyon

- Kabin filtresini her yıl değiştirin. Filtre aşırı kirlenmişse, hava akışı azalır.
- Kapatılan fanın elle serbestçe döndürülüp döndürülmediğini kontrol edin. Zor işleme durumunda hava akışı azalır. Zor işleme nedeniyle regülatör de aşırı yüklenebilir (yanabilir).
- Karoser üzerindeki su tahliye deliklerini düzenli olarak yaprak ve kirden temizleyin. Biriken yağmur suyu fana girebilir ve hasara neden olabilir.

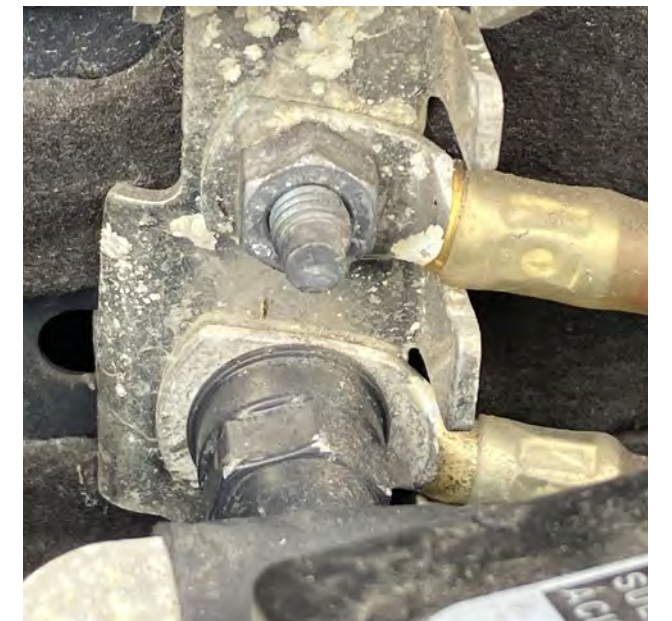
- PTC yardımcı ısıtıcının elektrikli kumandası veya elektrik bağlantıları hatalı
- Gevşek veya korozyona uğramış topraklama kontakları
- PTC yardımcı ısıtıcı arızalı (güç elektroniği veya bireysel ısıtma elemanları)

Resim 2 Topraklama noktasında korozyon

- PTC ısıtıcılar yüksek güç tüketir. Topraklama kablosu ve elektrik soket bağlantısı korozyondan arındırılmış olmalıdır.
- Soğutma performansı düştüğünde, arızalı ısıtma elemanları bir termal kamera ile tespit edilebilir. Bu sayede, korozyona uğramış kablolarda oluşabilecek ısı da tespit edilebilir.
- Bireysel elemanların direnç ölçümü ile bir elemanın arızalı olup olmadığı tespit edilebilir.

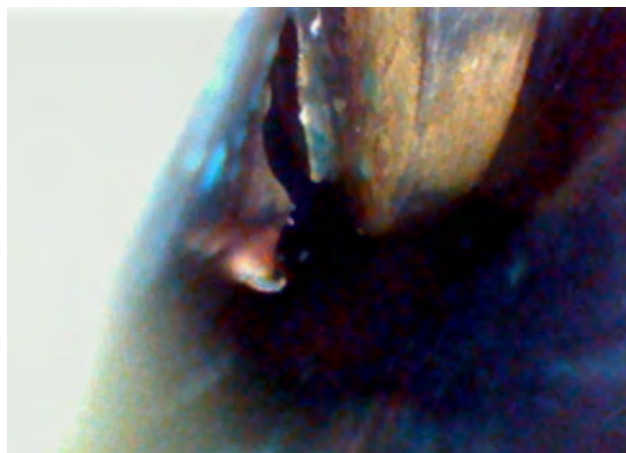
Resim 4 Vidalı bağlantı ile yağ radyatörü arasında çatlak

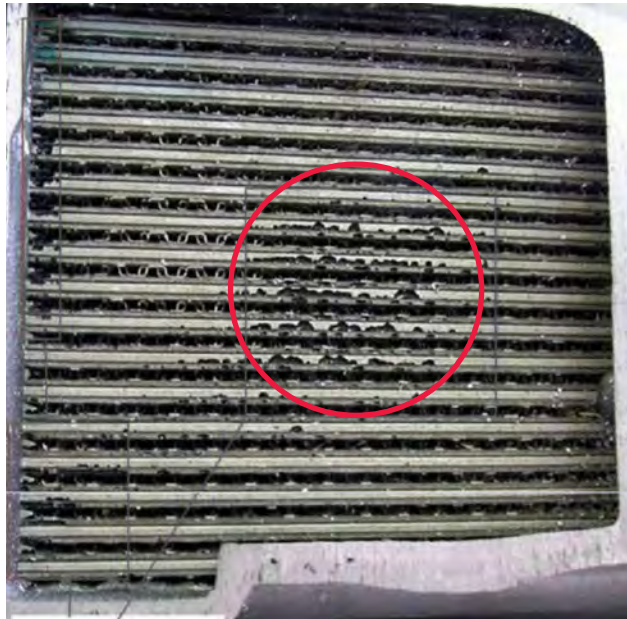
- Soğutma sıvısı eksikliği, yanlış soğutma sıvısı veya yanlış soğutma sıvısı karışımı nedeniyle soğutma sisteminin aşırı ısınması
- Yanlış kullanım nedeniyle soğutma sıvısının aşırı ısınması (düşük motor devrinde aracın tam frenlenmesi, yanlış vites seçimi) ve bunun sonucunda oluşan kavitasyon (yüksek termik yükler nedeniyle soğutma sıvısında kabarcık oluşumu)
- Contaların/hortum bağlantılarının hasar görmesi
- Eşanjör veya soğutma sistemi içindeki kirlenme nedeniyle kesit daralmaları
- Yüksek veya ani termik yükler (sıcaklık/basınç)
- Eşanjörün dahili sızıntıları
- Soğutma sıvısı devresinde yabancı cisim, bunun sonucunda retarderde kavitasyon oluşumu

Resim 1 Yağ radyatörünün borularında kavitasyon

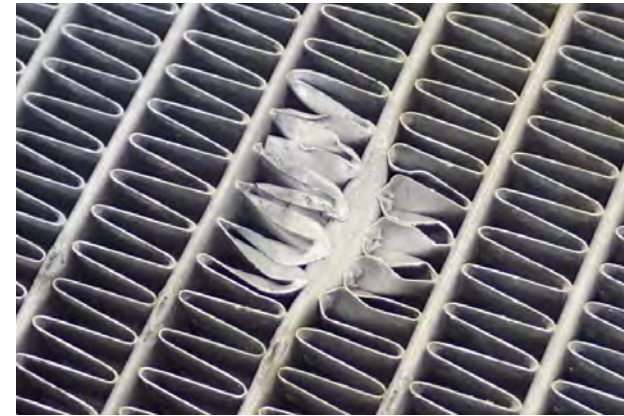
- Intercooler'da mekanik hasar (taş çarpması, korozyon)
- Hızlı kapama düzeneklerindeki contalar yenilenmemiştir
- Hortum kelepçeleri yeterince sıkılmamıştır

Resim 1 Mekanik hasar

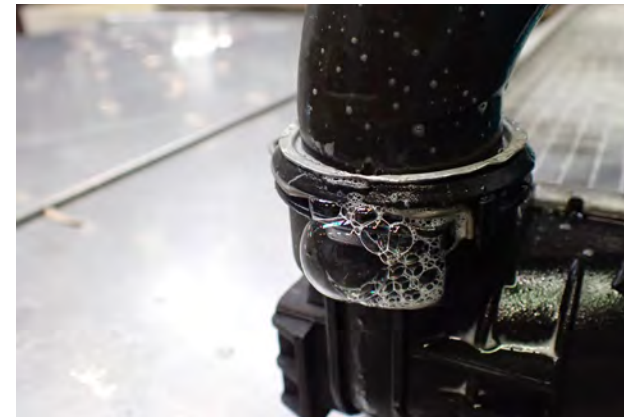
Resim 2 Sızdıran hızlı kavrama

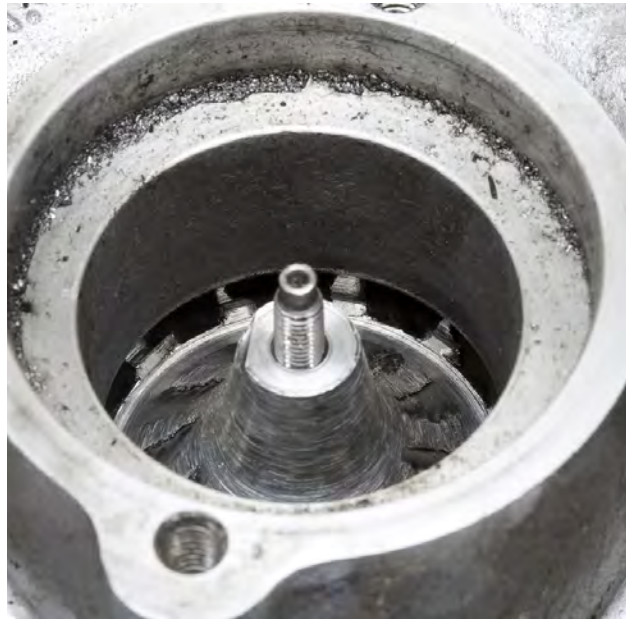
Resim 2 Turbo hasarından kaynaklanan talaşlar

- Turboşarj kontrolünün işlevi ve hareket kabiliyeti kontrol edilmelidir.
- Ciddi turboşarj hasarı durumunda, intercooler değiştirilmelidir.

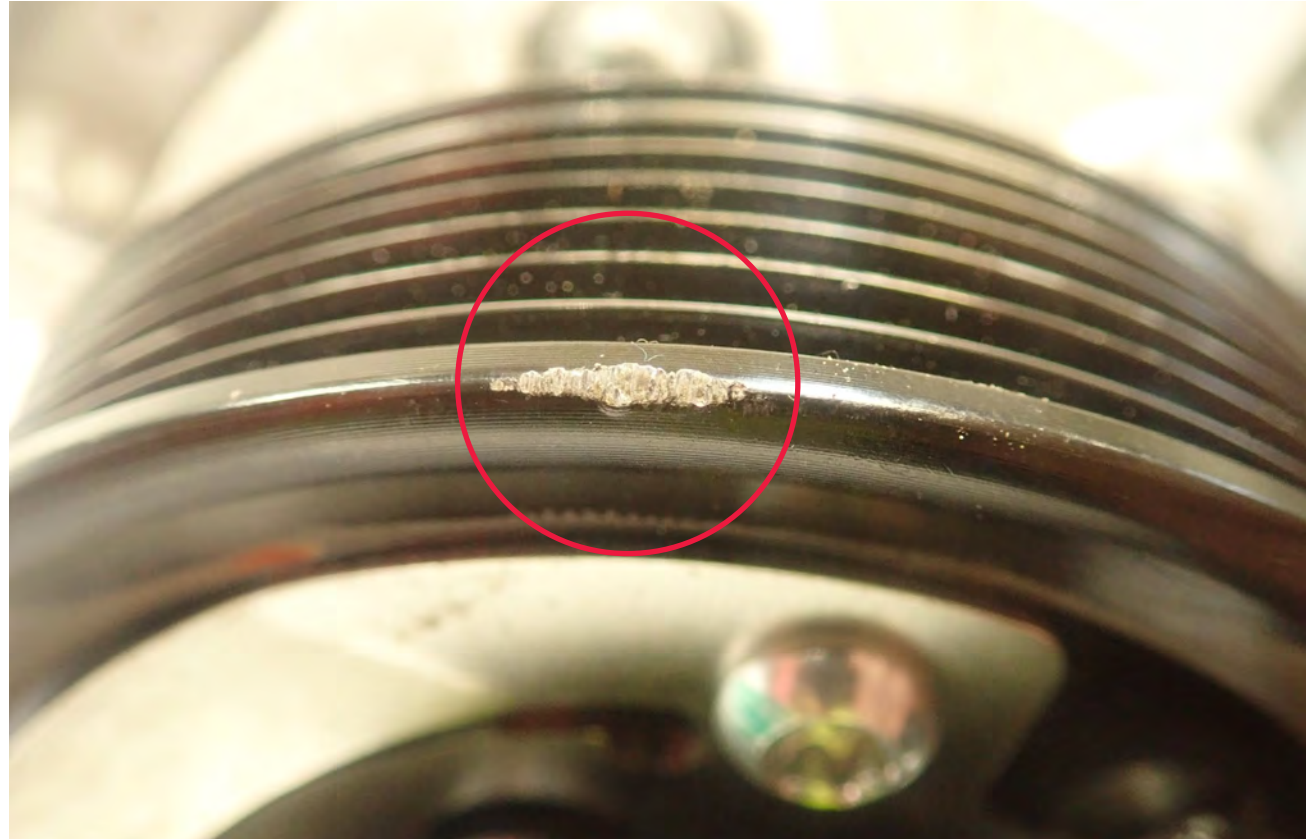
- Kayış kopmuş
- Kayış kasnağında çatlak
- Kayış kasnağı deforme olmuş
- Kayış kasnağında malzeme kırılması

- Nakliye hasarı
- Yanlış montaj (montaj hatası)
- Kaza hasarı

Resim 1 Kayış kasnağı hasarlı

- Kompresörü dikkatli bir şekilde taşıyın. Yanlış montaj durumunda, kasnak deforme olabilir.
- Kaza sonucu oluşan bir hasardan sonra, kayış kasnağının eşmerkezliliğini komparatör ile kontrol edin

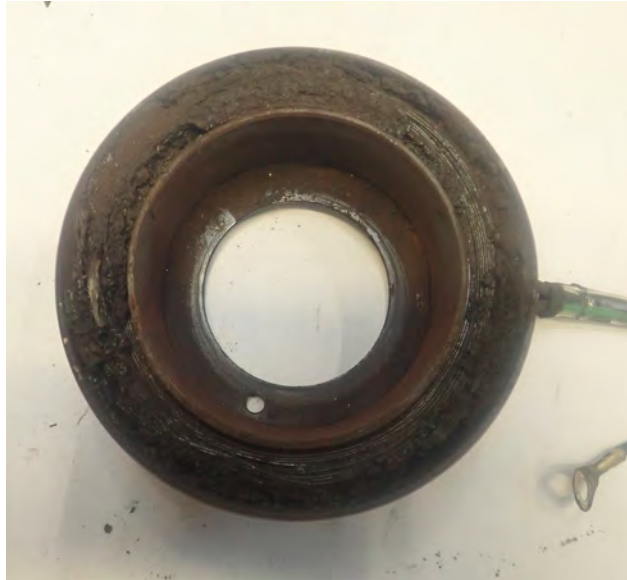
- Elektrik arızası (kablo kopması, topraklama kablosu, fişte korozyon ...)
- Manyetik kavramadaki voltaj düşüşü kavramanın kaymasına neden olur
- Sürtünme ısısı manyetik bobinin yalıtımını bozar, bilyeli yatağı aşırı ısıtır ve sürtünme kaplamasını aşındırır

Resim 1 Kayan kavrama nedeniyle manyetik bobin erimiş

- Manyetik kavramadaki voltaj düşüşü kavramanın kaymasına neden olur. Sürtünme ısısı manyetik bobinin yalıtımını bozar, bilyeli yatağı aşırı ısıtır ve sürtünme kaplamasını aşındırır. Kavramanın kayması nedeniyle sürtünme balatası çok fazla aşınır.
- Bu hasar görüntüsünde bağlantı kablosunun, soket bağlantılarının ve topraklama noktasının kontrol edilmesi çok önemlidir.

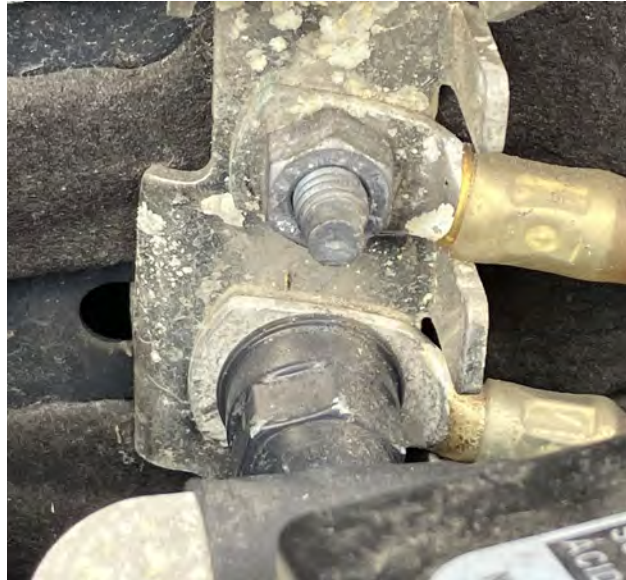
Resim 2 Topraklama noktasında korozyon

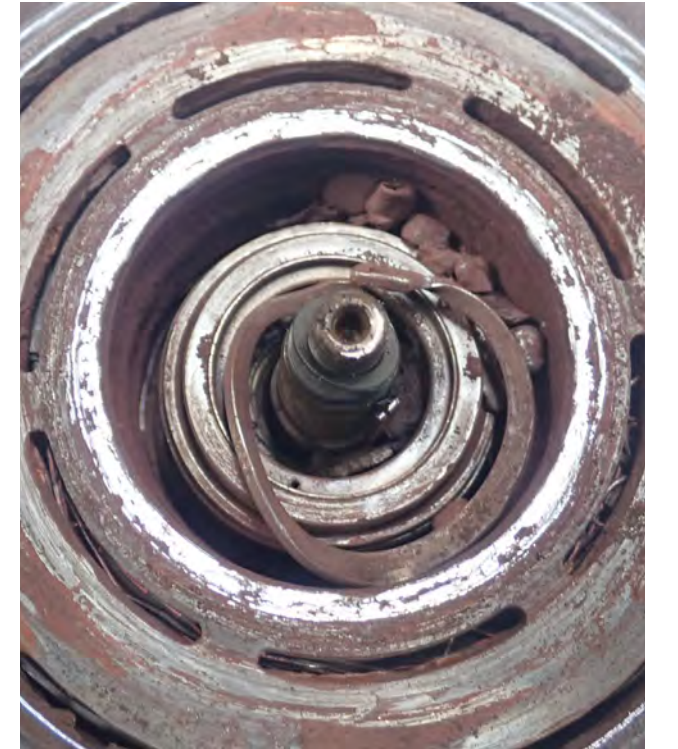
Resim 2 Bilyeli yatak hasar görmüş

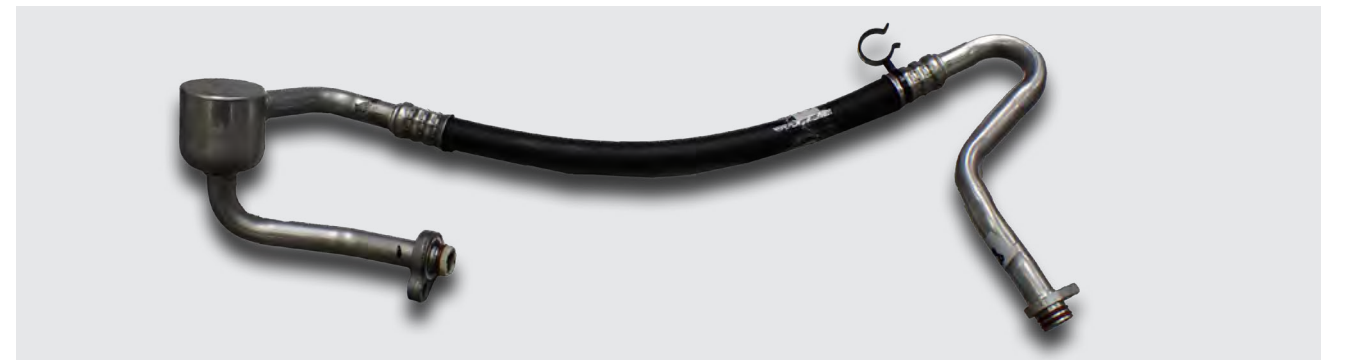
- Klima sistemi tıkalı
- Kompresör ve genleşme valfi arasındaki hat tıkalı
- Filtre kurutucu tıkalı
- Hat bükülmüş (örneğin kaza sonrası)
- DB tarafındaki kumaş hortum hasarlı. İçteki kauçuk katman kumaştan ayrılmıştır. Negatif basınç nedeniyle iç katman çökmüş ve kapanmıştır

Resim 3 Bükülmüş YB hattı

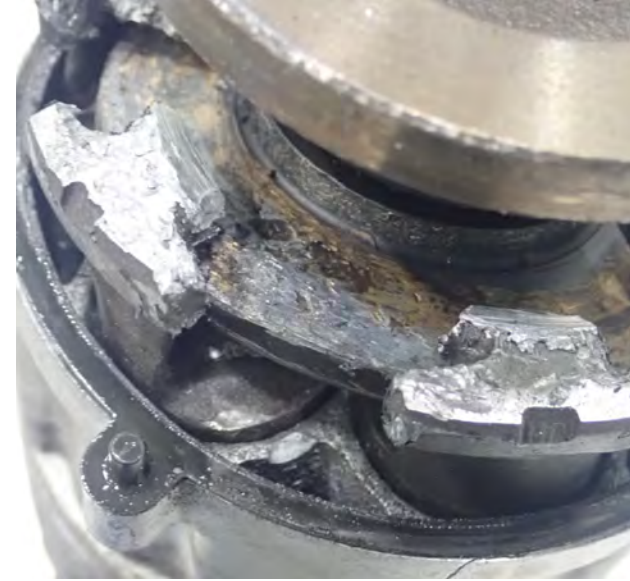
- Kompresör değişimi sırasında sistem yıkanmamıştır
- Piston ve eğik plakada sürtünme hasarı: Soğutucu madde eksikliği nedeniyle yetersiz yağlama
- Çok az soğutucu madde: Kompresör aşırı ısınır ve yetersiz yağ alır
- Çok fazla kontrast madde nedeniyle yağın yağlama etkisi azalır
- Yıkama sırasında uygun olmayan temizlik maddeleri, kauçuk hortumları eritir
- Sisteme sızdırmazlık maddesi doldurulmuştur
- Filtre kurutucu aşırı doymuş, bu nedenle sistemde nem var

Resim 3 Piston ve eğik plakada sürtünme hasarı

- Kompresör değişimi sırasında, eski yağı, kirleri ve yabancı cisimleri uzaklaştırmak için sistem yıkanmalıdır.
- Düzenli olarak (yaklaşık her 2 yılda bir) klima servisi yaptırılmalıdır. Doğru miktardaki soğutucu madde, kompresöre iyi bir yağ beslemesi sağlar.
- Sistemdeki çok fazla yağ, soğutma performansını düşürür ve kompresöre zarar verebilir. Çok fazla kontrast madde yağlama etkisini azaltır (yağ daha viskoz hale gelir). Pistonlar, eğik plaka nedeniyle dönerek gövde muhafazasına sürtünür. Piston eteğinde daha fazla sürtünme.

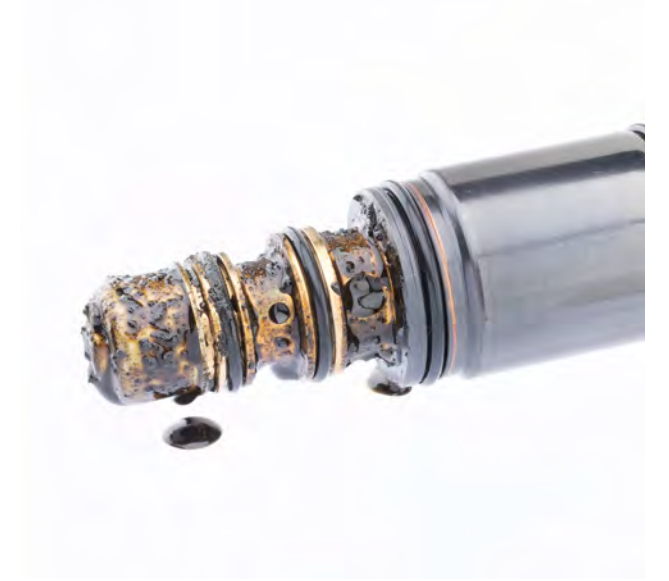
Resim 4 Manyetik valf üzerinde talaşlar ve siyah yağ

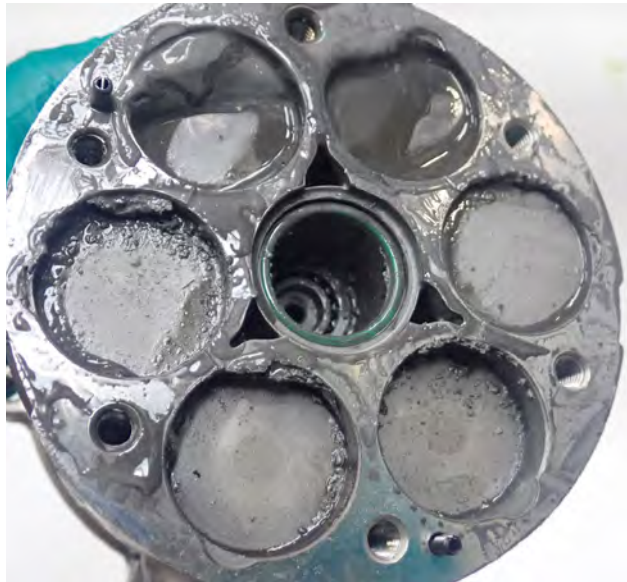
Resim 1 Piston ve silindirde aşırı sürtünme hasarı

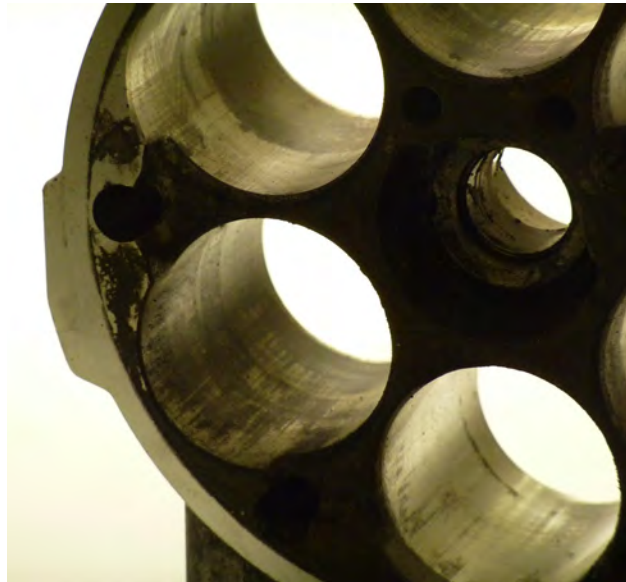
Resim 2 Silindirde sürtünme hasarı

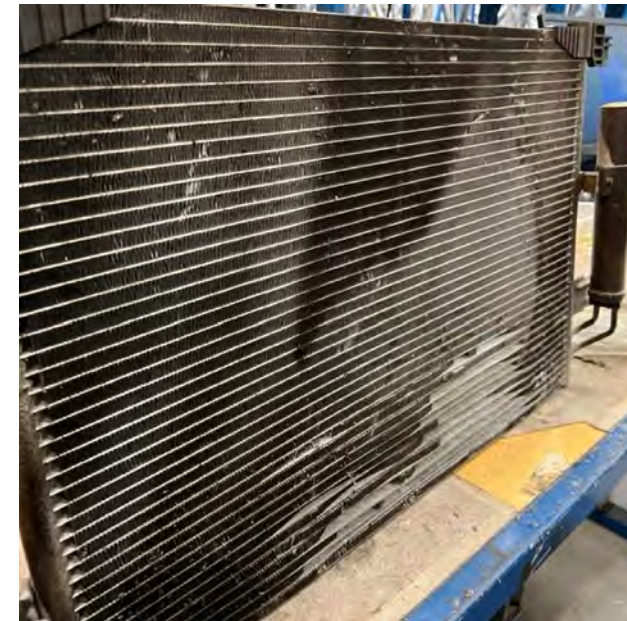
- Soğutma kanatçıklarının dıştan kirlenmesi
- Soğutma kanatçıklarında korozyon
- Yabancı cisimlerden kaynaklanan tıkanma (klima kompresörü hasarları)
- Arızalı fan motoru
- Fan motorunun arızalı kontrol ünitesi
- Arızalı basınç sensörü
- Arızalı klima kontrol ünitesi

Resim 1 Kondansatörde korozyon

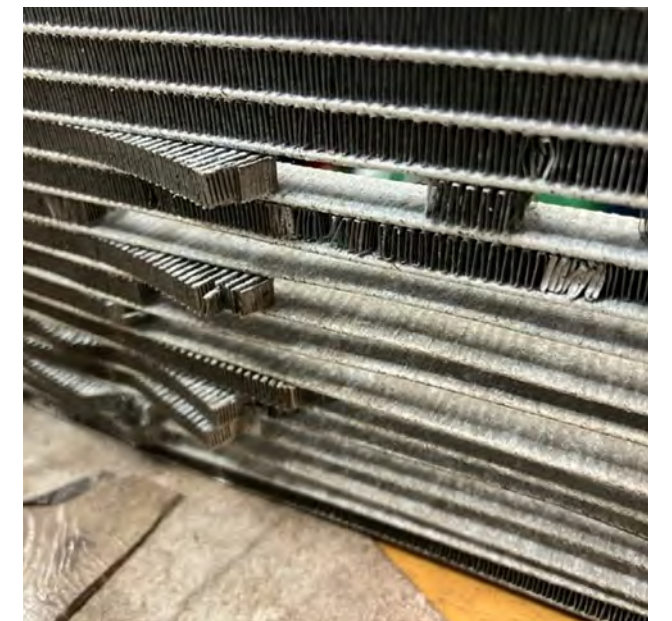
Resim 2 Korozyona uğramış soğutma kanatçıkları

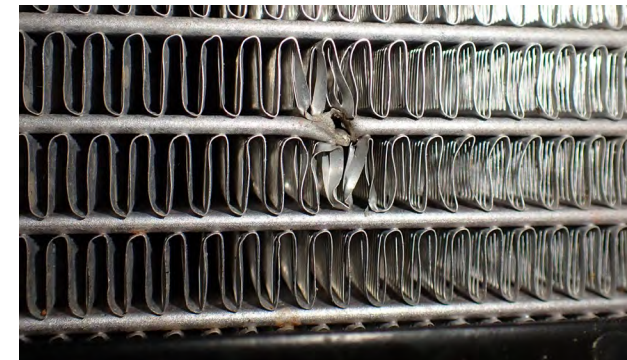
Resim 1 Mekanik hasar (taş çarpması)

- Sızıntı yapan kondansatörler yenilenmelidir. Sisteme kesinlikle sızdırmazlık maddesi doldurmayın. Bu sızdırmazlık maddeleri hiçbir sonuç vermez veya sadece kısa süreli bir sonuç verir, ancak klima servis cihazındaki tüm valflere zarar verirler.
- Kondansatörü ambalajından çıkarırken ve takarken, boruların zarar görmemesine dikkat edin.
- Aracı yıkarken, ne jant temizleyiciyi ne de böcek temizleyiciyi kondansatöre püskürtmeyin.

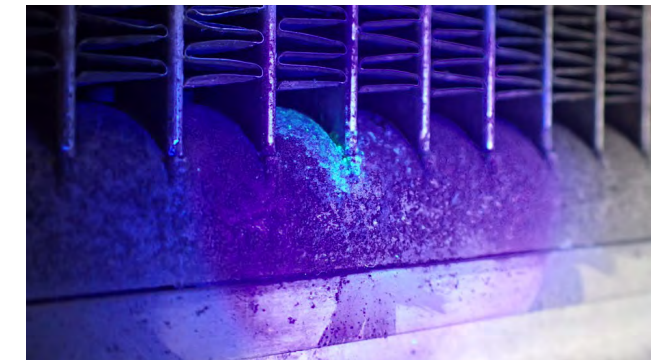
Resim 2 Kondansatörde paslanma

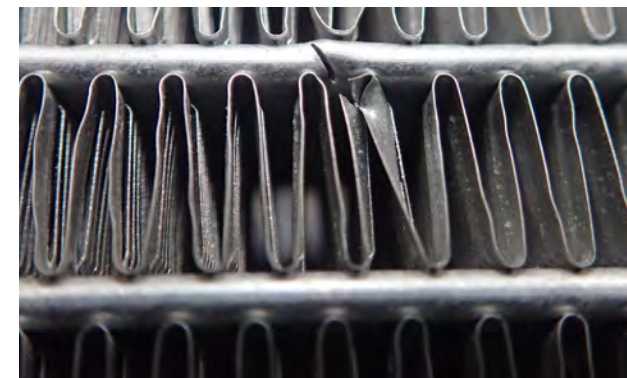
Resim 3 Mekanik hasar (kesik)

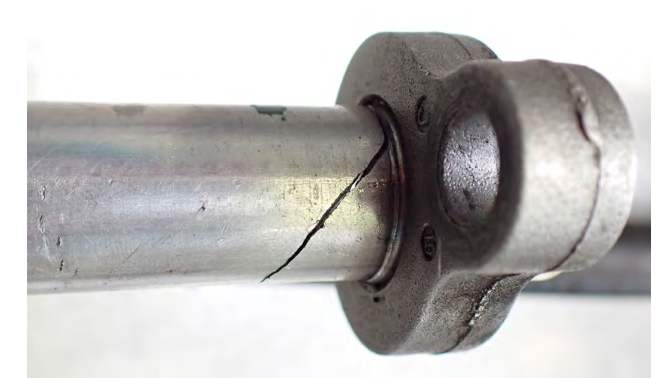
Resim 4 Kırık bağlantı (titreşim kırılması)

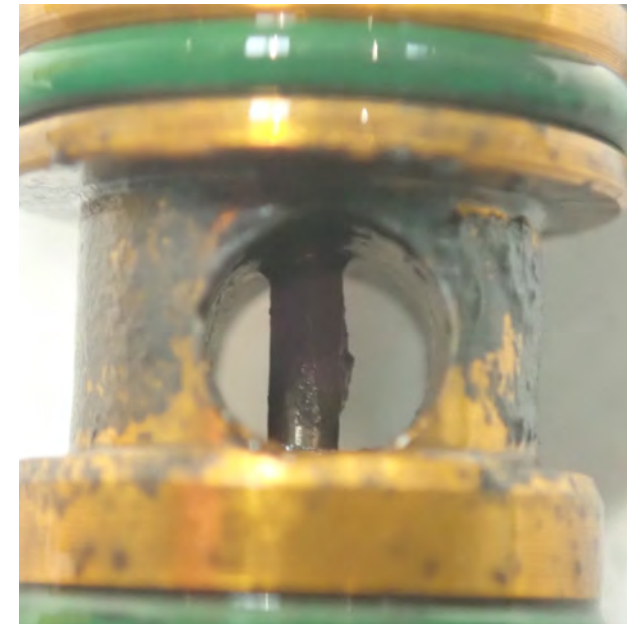
Resim 1 Genleşme valfinde korozyon

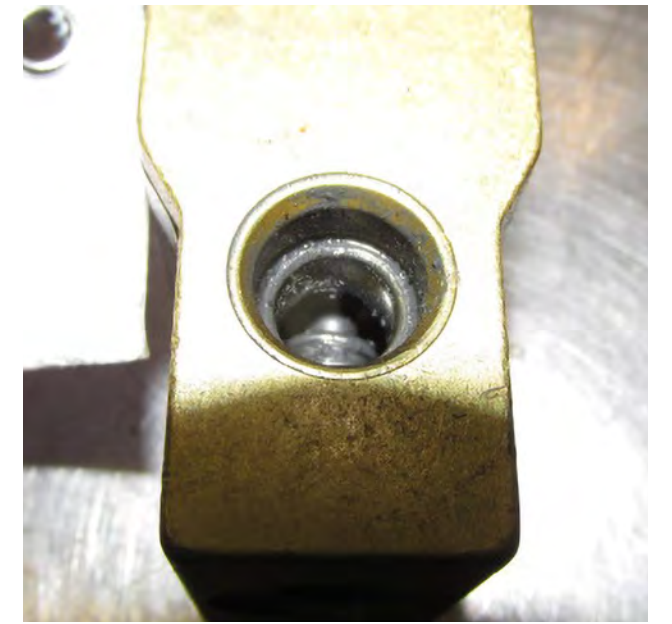
Resim 2 Genleşme valfinde kirlilik

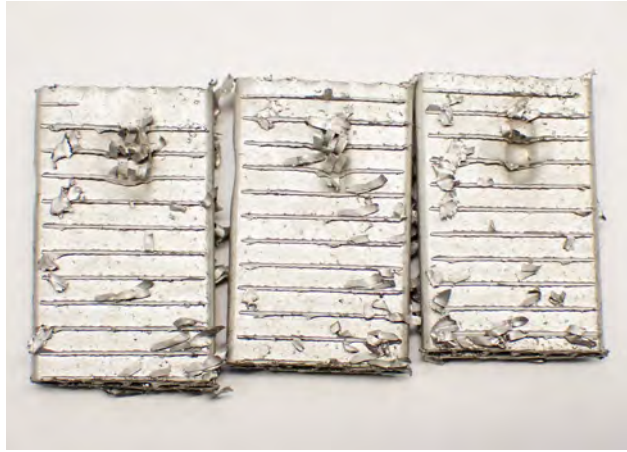
Resim 1 Boruların dıştan içe doğru deformasyonu

- Klima sistemi açıldığında, evaporatörün dış kısmında hava nemi yoğunlaşır. Evaporatördeki sıcaklık sensörü ve genleşme valfindeki termostat, yüzey sıcaklığının +0,5 °C'nin altına düşmesini önler.
- (Yoğuşma) suyu donduğunda hacmi %10 artar, bu da evaporatör borularının deforme olmasına ve çatlamasına neden olur. Bu nedenle, bu hasar görüntüsünde sıcaklık ayar sisteminin mutlaka kontrol edilmesi gerekir.

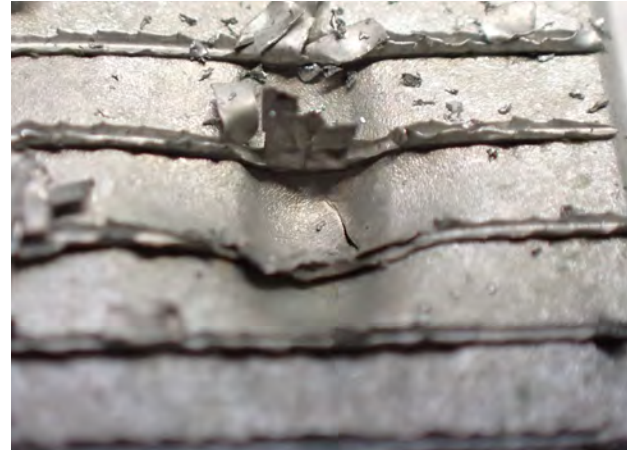
Resim 2 Deformasyon ve çatlak

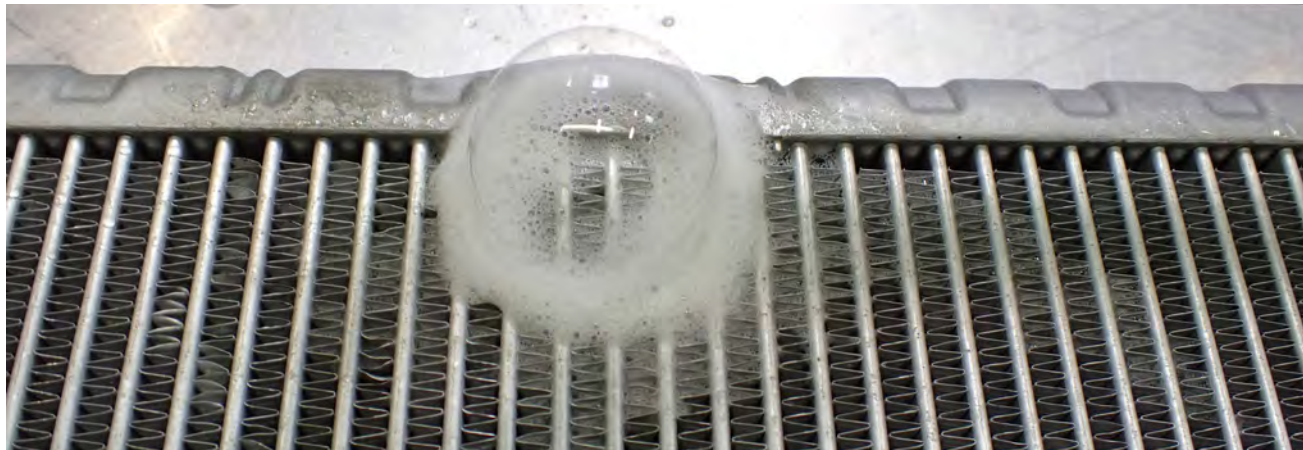
Resim 3 Evaporatör sızdırıyor
