# Componentes de motor

Daños: causas, soluciones  
y prevención

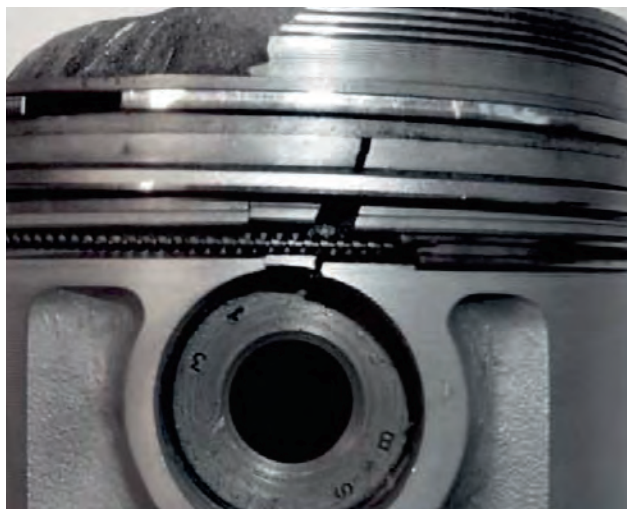
Fig. 2a Rotura por fuerza de la cabeza del pistón hasta el orificio

- El pistón está roto o deformado (fig. 1).
- La biela está doblada y rota (fig. 3).
- Uno o ambos alojamientos de bulón presentan una fisura o rotura que se extiende hacia arriba, en parte a través de toda la parte superior del pistón (fig. 2a+b).
- El bulón del pistón está roto.

La causa de este daño se debe a que en la cámara de combustión han entrado líquidos, agua o combustible. Como ni el agua ni el combustible se pueden comprimir, el bloqueo hidráulico crea un esfuerzo brusco en el pistón, el bulón, la biela, la culata, el cárter, los cojinetes y el cigüeñal. Una cantidad excesiva de líquido puede llegar a la cámara de combustión debido a las siguientes razones:

- Durante la reparación de un motor se deben utilizar juntas impecables. Es necesario sustituir las juntas defectuosas.
- Es necesario comprobar los inyectores y sustituirlos en caso de duda.

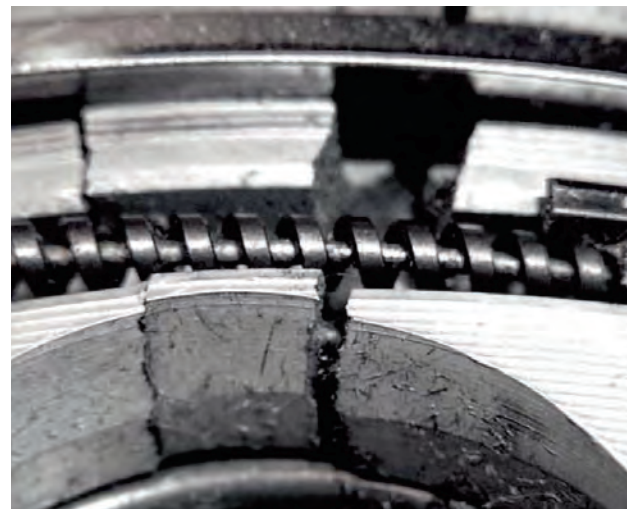
Fig. 2b Primer plano de una rotura por fuerza

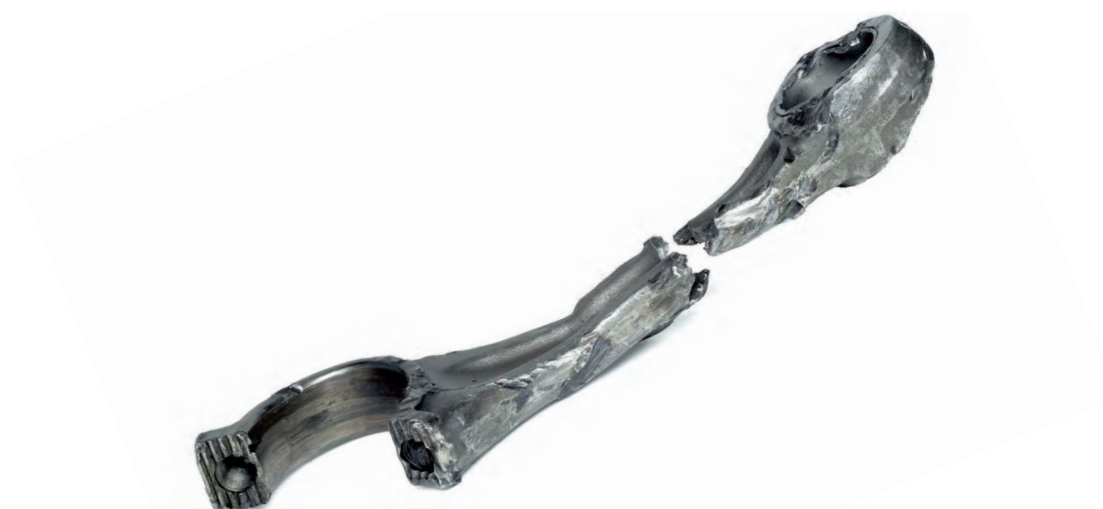
Fig. 3 Eje de biela deformado y roto debido a un bloqueo hidráulico

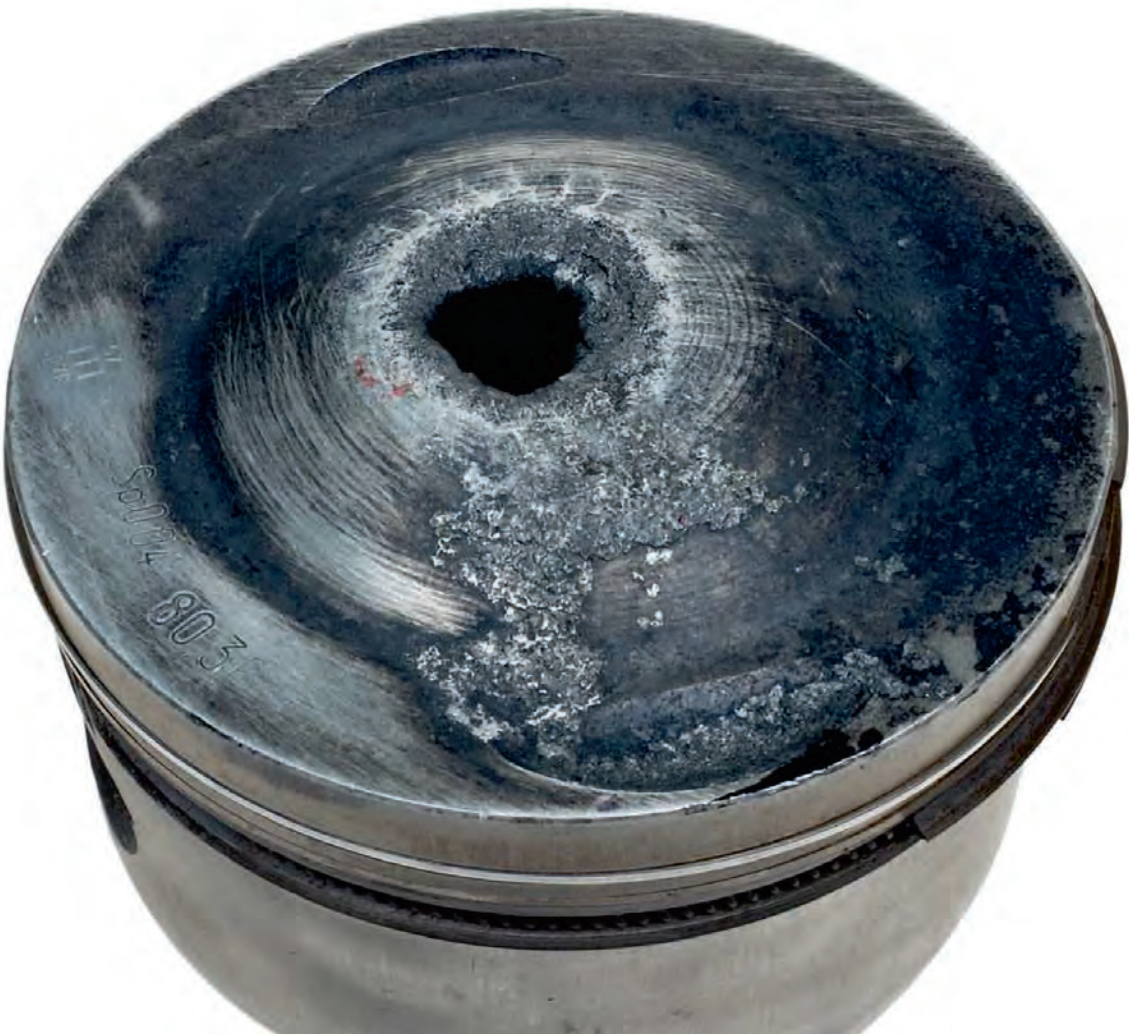
Fig. 1 Agujero en la cabeza del pistón causado por el uso de bujías con un grado térmico incorrecto

La causa del daño es un sobrecalentamiento local. En este caso, se debe hacer una distinción entre el motor de gasolina y el motor diésel.

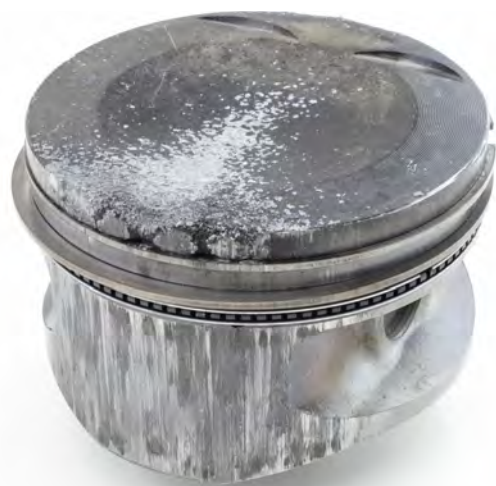
Fig. 2 Picado

- En la cabeza del pistón y/o en el cordón de fuego, la superficie presenta erosiones locales (fig. 1).
- El cordón del segmento del pistón está roto (fig. 3).
- En el cielo del pistón se pueden apreciar fundiciones (fig. 2) que se extienden hasta la cabeza del pistón completamente derretida, incl. la rotura del cordón de segmento (fig. 3).
- El pistón presenta un agujero.

Este daño puede atribuirse a un fallo en el proceso de combustión. Este puede tener varias causas:

- Solo se puede repostar combustible con el octanaje prescrito.
- El sistema de inyección, el carburador y el encendido deben ajustarse correctamente.
- Se deberán utilizar exclusivamente bujías de acuerdo con las instrucciones del fabricante.
- Se debe comprobar la estanqueidad del sistema de admisión.
- En el caso de una culata reparada, se debe instalar una junta más gruesa y, en el caso de pistones de tamaño apropiado, se debe prestar atención a una altura de compresión más reducida.
- Con el motor sobrealimentado, se debe prestar atención a la correcta presión de sobrealimentación.

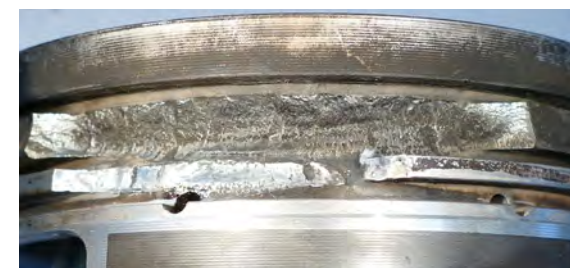
Fig. 3 Rotura del cordón de segmento

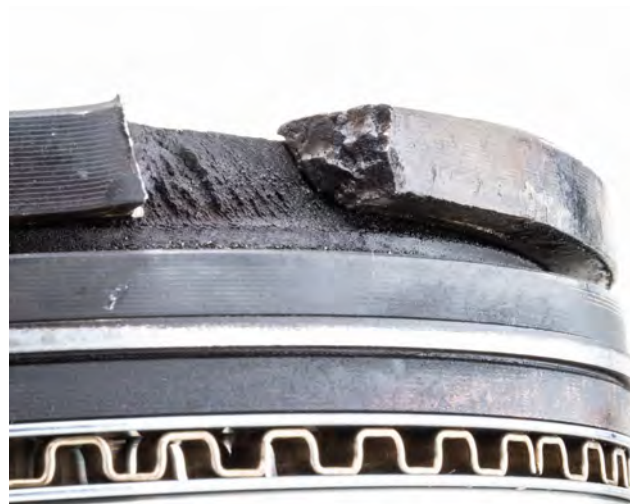
Fig. 2 Rotura por la fuerza del cordón de fuego

- En el caso de cordones de segmento rotos se distinguen dos progresiones de rotura: de arriba hacia abajo (fig. 1) o de abajo hacia arriba (fig. 2+3).
- En la cabeza del pistón, en el cordón de fuego y en los flancos de las ranuras generalmente se pueden ver marcas de erosión.

La causa de estos daños son las sobrecargas mecánicas de los cordones de segmento, ya sea debido a un fallo en el proceso de combustión o a un error de montaje.

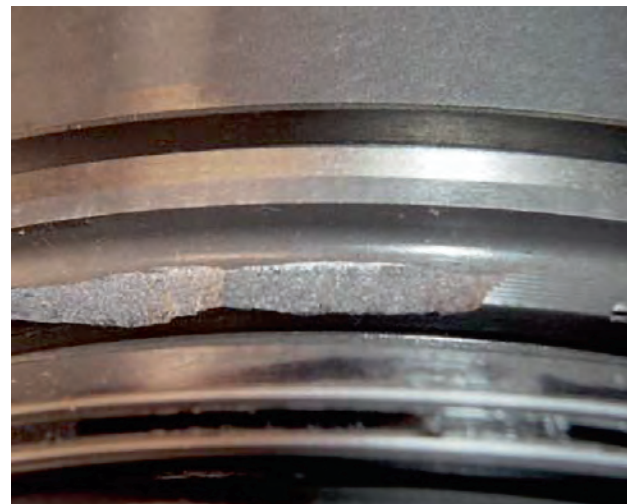
Fig. 3 Progresión de la rotura de abajo hacia arriba

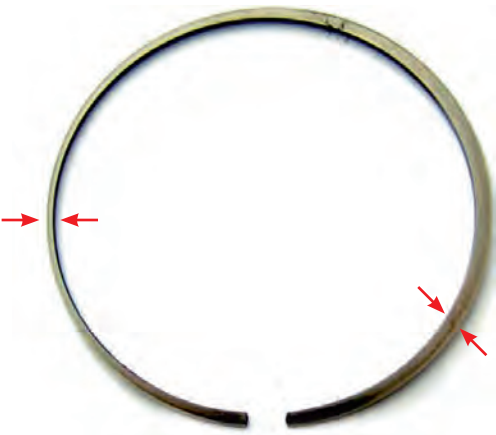
Fig. 1 Segmento con desgaste radial extremo

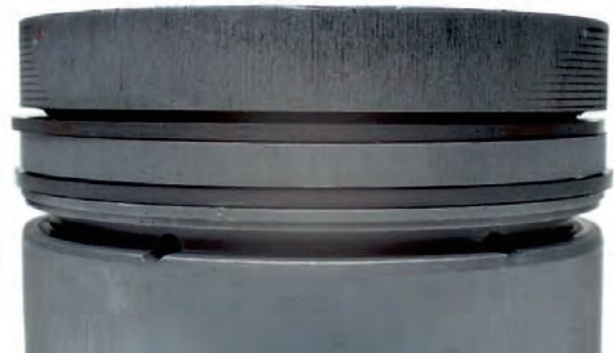
Fig. 2 Fuerte desgaste axial, especialmente en el primer segmento

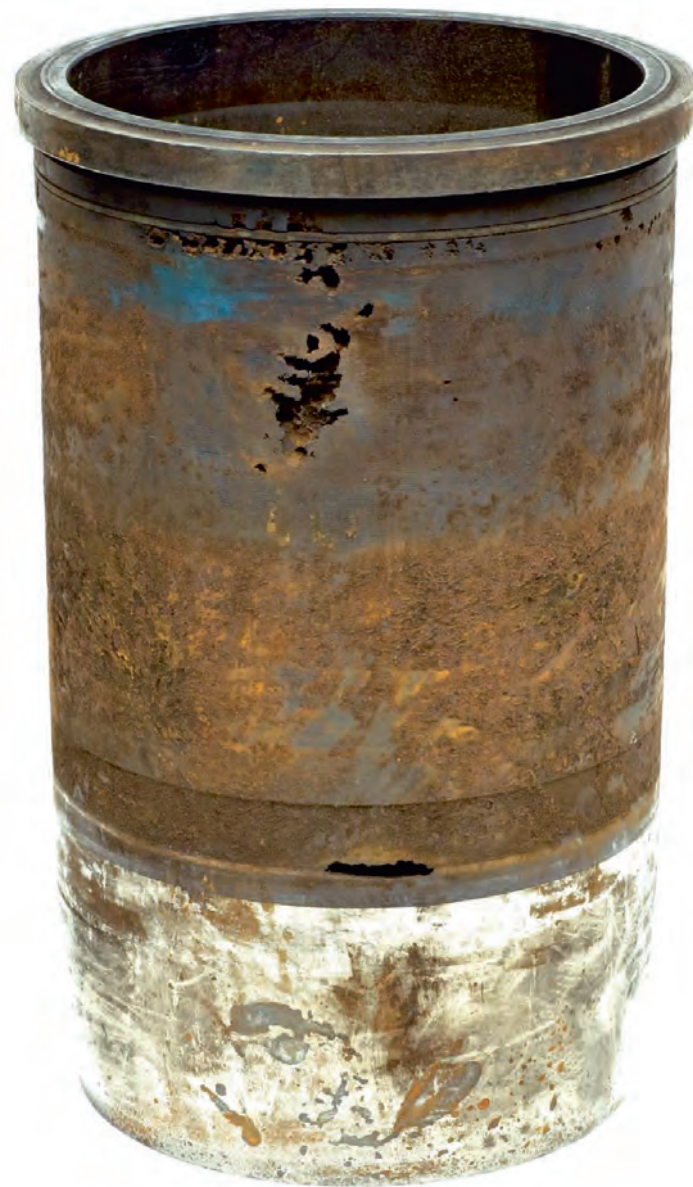
Fig. 1a Camisa de cilindro con daños por cavitación

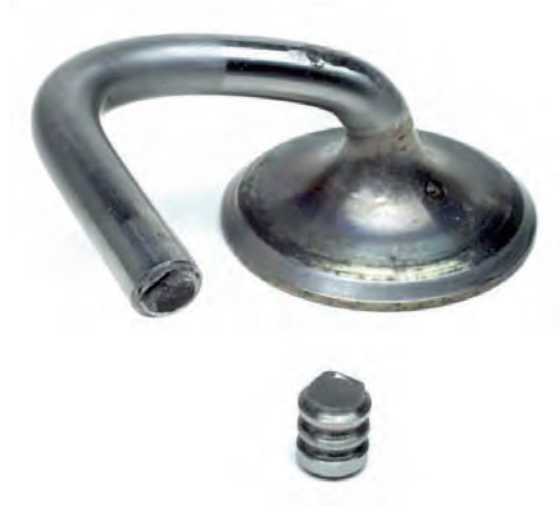
Fig. 1 Válvula extremadamente deformada

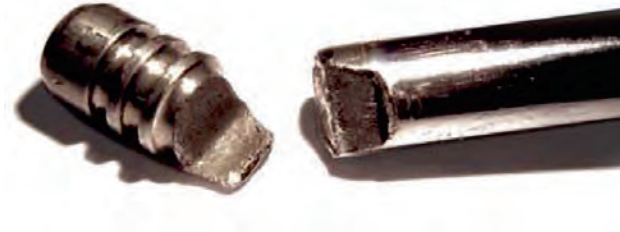
Fig. 2 Pie de válvula roto en la ranura (rotura por fuerza/esfuerzo de flexión)

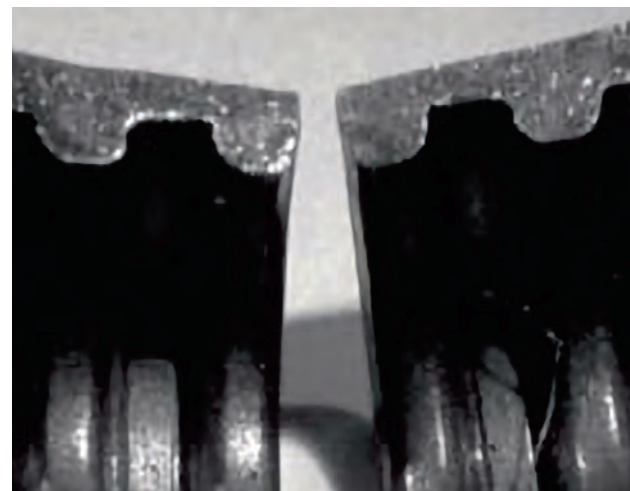
Fig. 3 Deformaciones de las chavetas de válvula en los talones

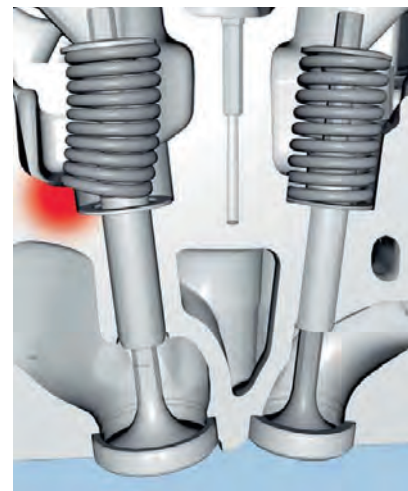
Fig. 4 Muelle insertado de modo descentrado formando un bloque en un lado

- El muelle de válvula debe estar correctamente asentado durante el montaje.
- Se debe comprobar el sistema de accionamiento de válvulas.
- En general, se deben utilizar chavetas de válvula nuevas. En la mayoría de los casos, las chavetas viejas se han desgastado de forma desigual, de modo que las válvulas ya no pueden girar libremente y se pueden formar tensiones de flexión en el vástago de válvula.

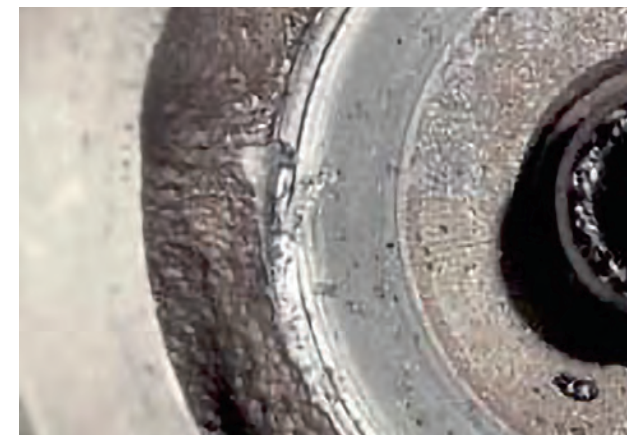
Fig. 5 Marcas en la culata, provocadas por un muelle de válvula insertado de forma descentrada

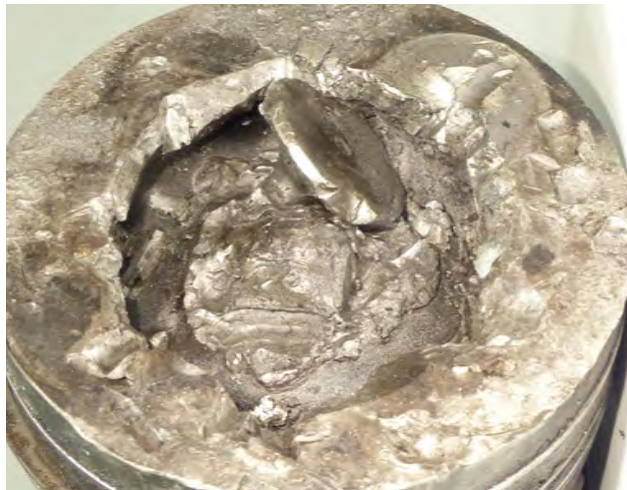
Fig. 1 Platillo de válvula roto y empotrado en el pistón

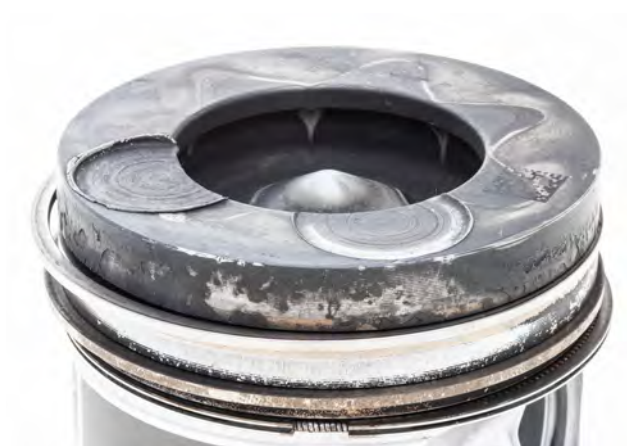
Fig. 2 Impactos de válvula en la cabeza del pistón

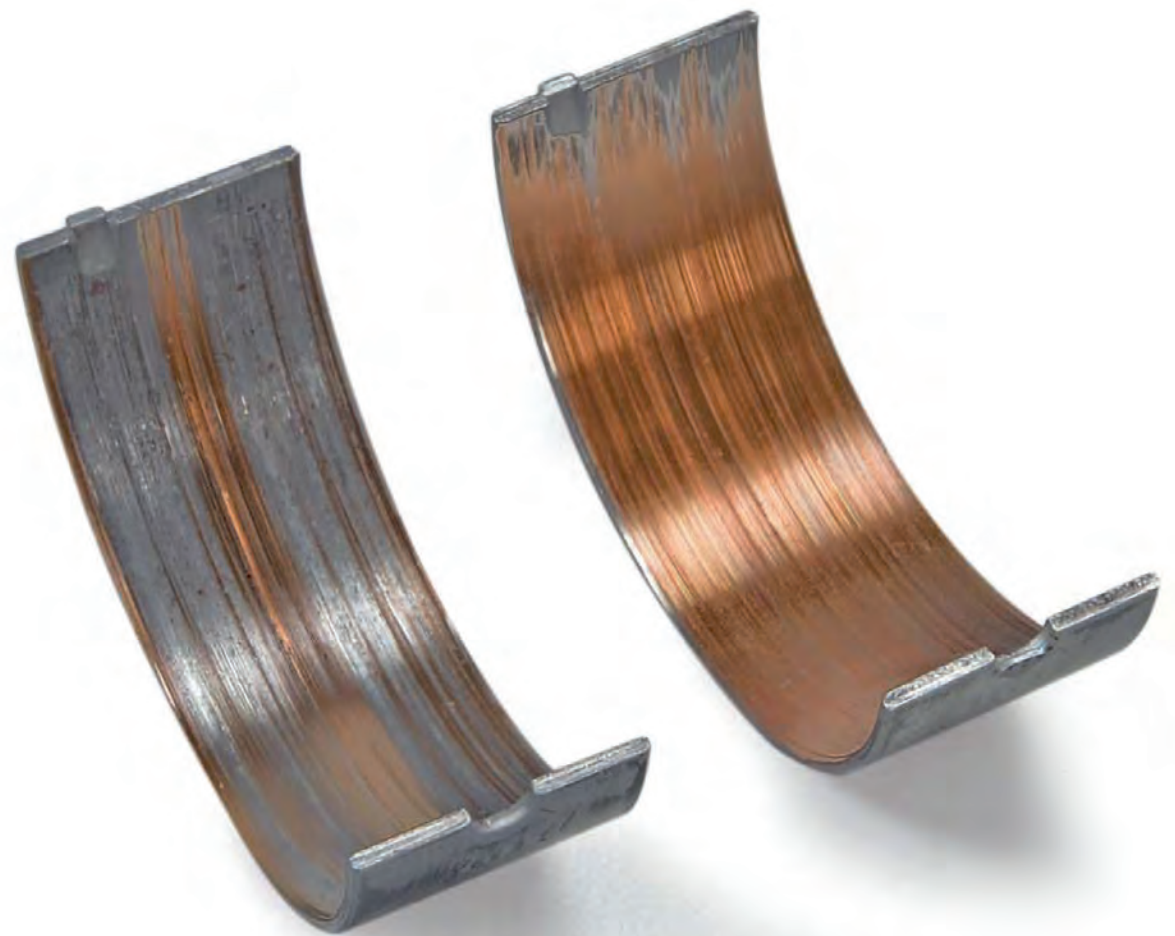
Fig. 1 Estrías muy marcadas en la dirección circunferencial

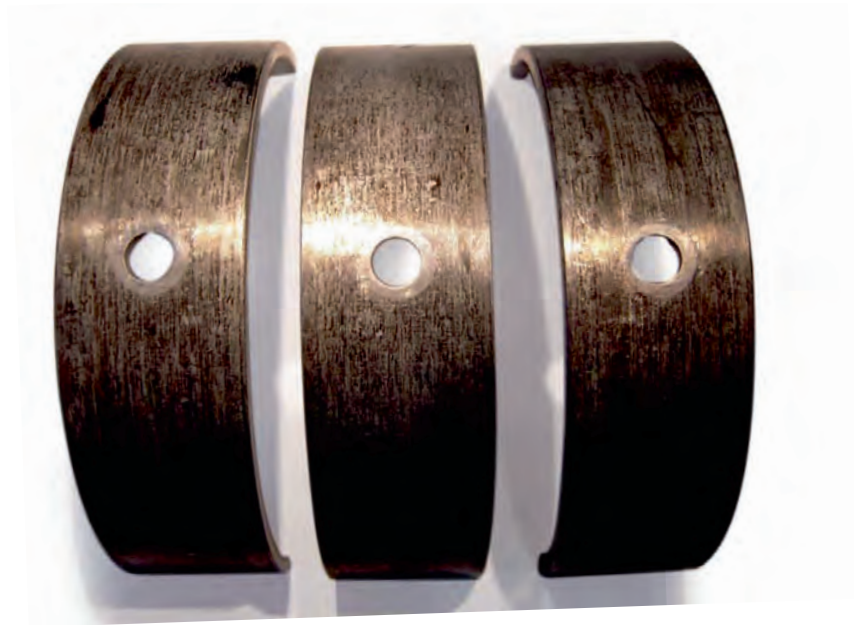
Fig. 1 Puntos pulidos en la parte exterior de los cojinetes

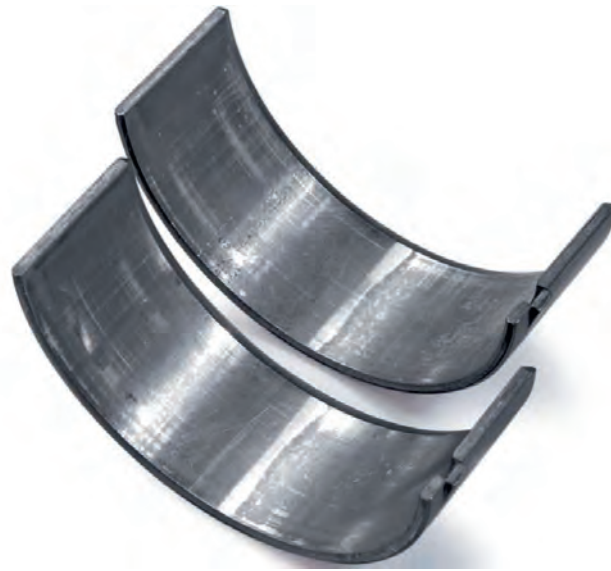
Fig. 1 Bordes exteriores de cojinete desgastados

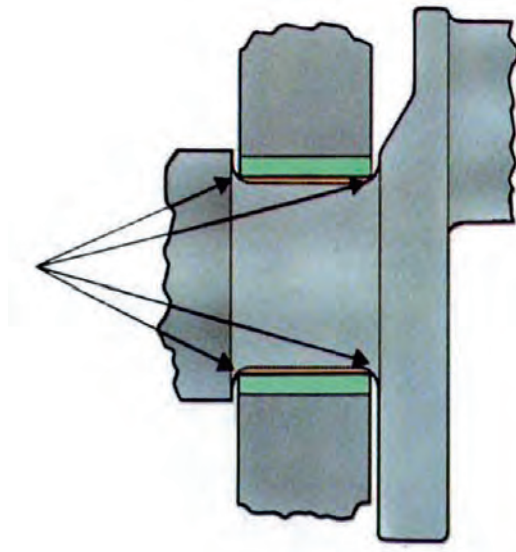
Fig. 2 Radio demasiado grande en las muñequillas de cojinete

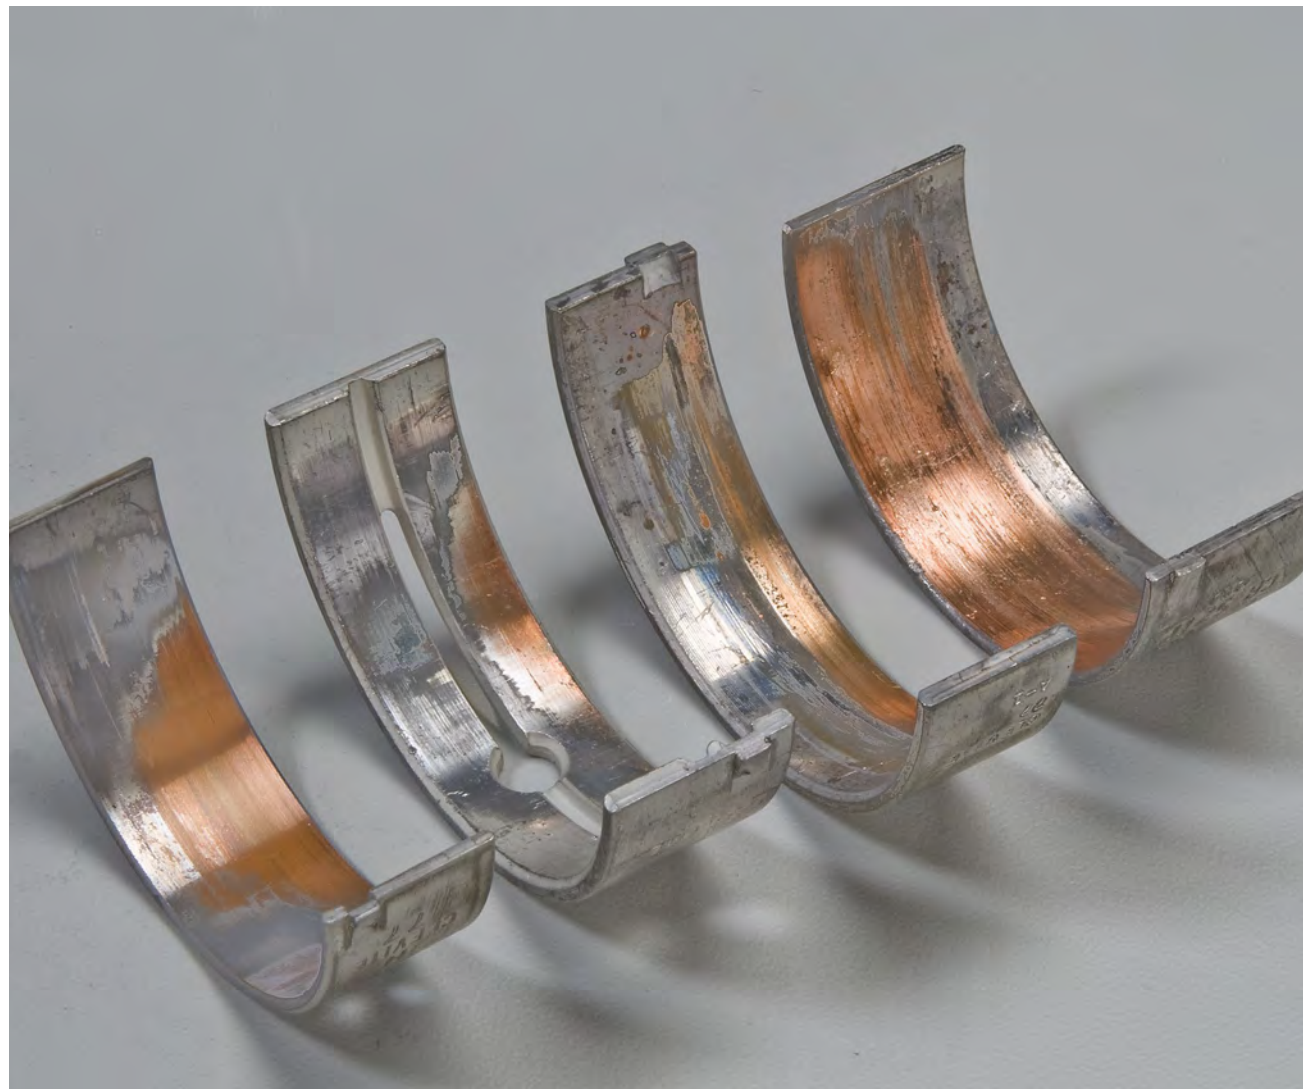
Fig. 1 Estrías muy marcadas en la dirección circunferencial

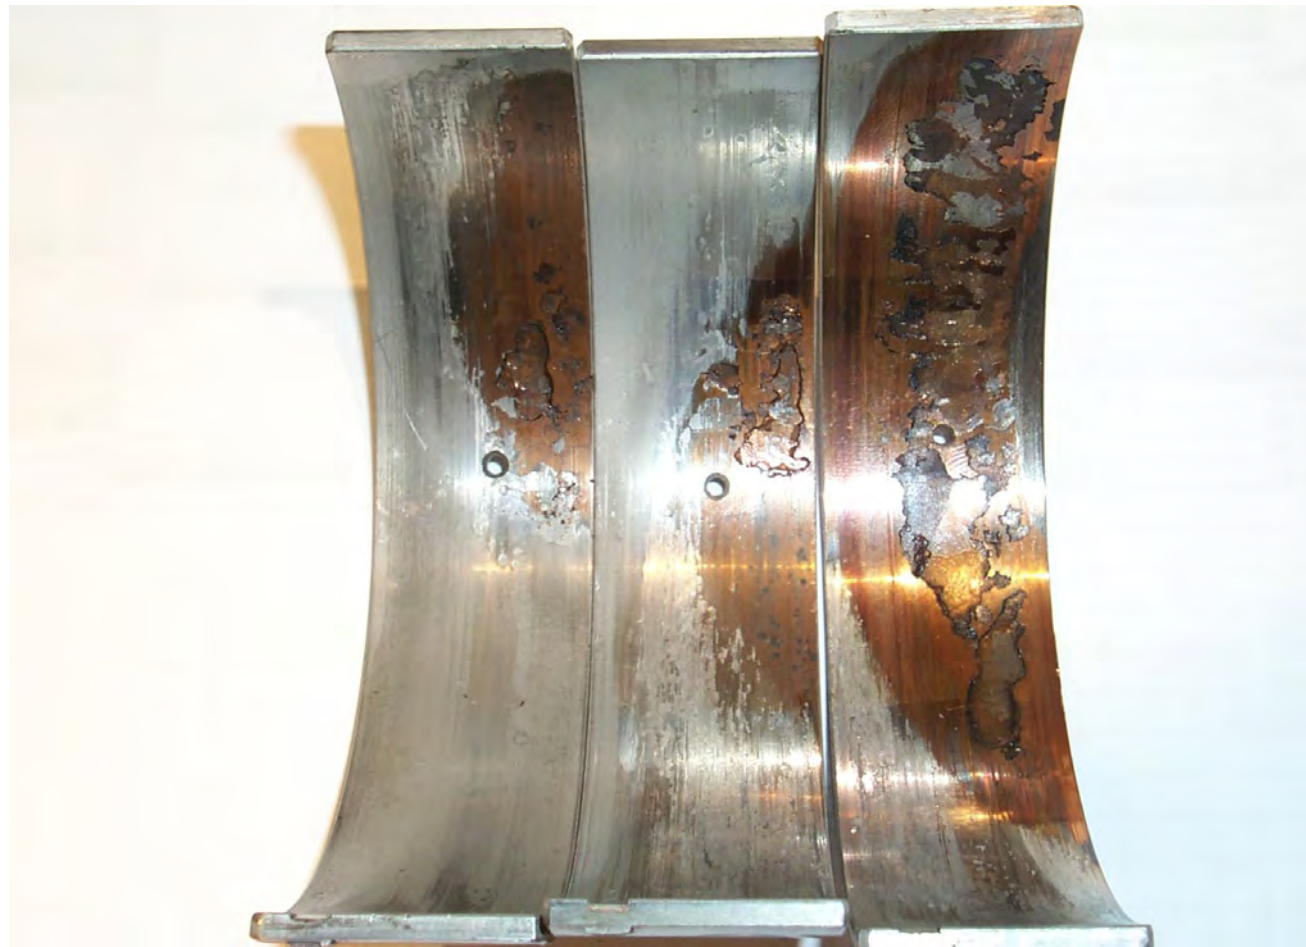
Fig. 1 Desprendimiento de material causado por sobrecarga mecánica o capacidad de carga insuficiente de la película de aceite

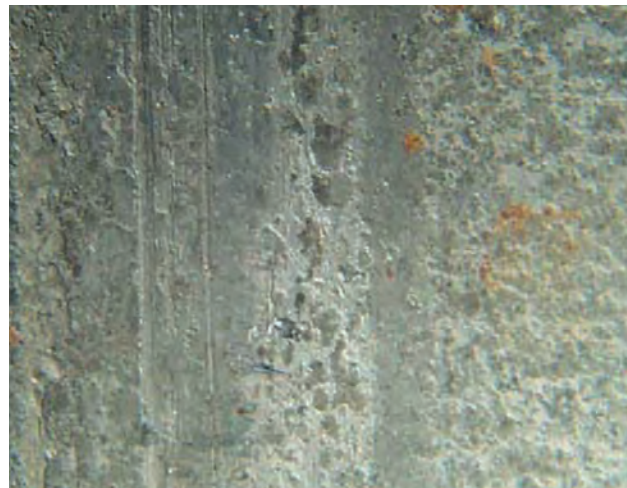
Fig. 1b Se puede apreciar claramente en el primer plano: el material del cojinete está corroído

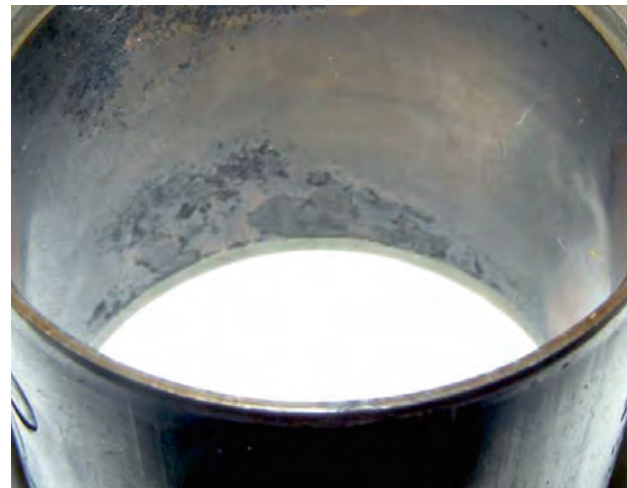
Fig. 2 Casquillo de biela dañado
