## Motor parçaları

Hasar görüntüleri: nedenleri,  
çözümü ve önlenmesi

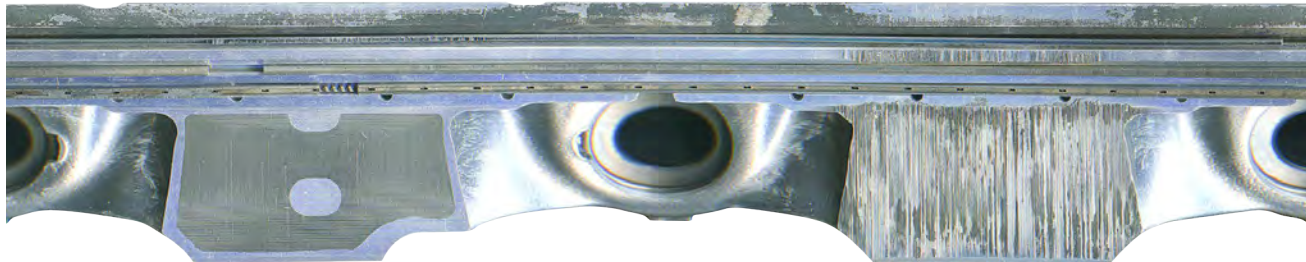
Resim 2 Tek taraflı sürtünme hasarı görünümü

- Piston eteği mat, lokal olarak koyu renkli bir temas yüzeyi görüntüsüne sahiptir ve lokal olarak serpiştirilmiş sürtünme hasarı ve çizik izleri var (Resim 2).
- Piston segmanlarında çizik izleri var, bazen ilave olarak segman yüzeyinde yanmış bölgeler, yanma izleri görülebilir.
- Silindir gömleğindeki honlanmış yüzey veya silindir çalışma yüzeyi önemli ölçüde aşınmış.
- Piston piminde kuvvetli aşınma izleri görülüyor. Pim deliğinde Pitting (çukurlaşma) oluşumu görülebiliyor (Resim 1).

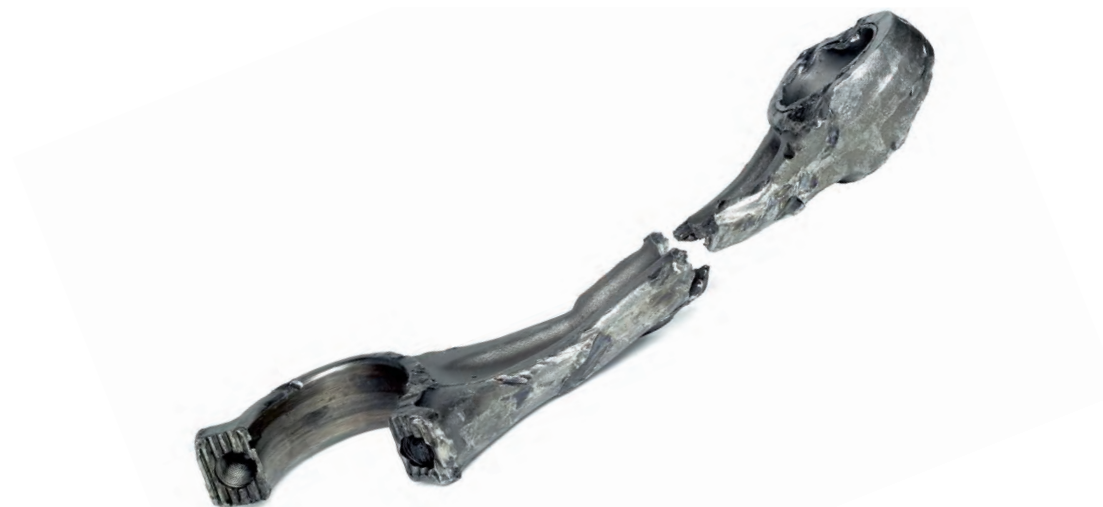
- Piston parçalanmış veya deforme olmuş (Resim 1).
- Biyel kolu eğrilmiş ve kırılmıştır (Resim 3).
- Pim yuvasının birinde veya her ikisinde birden, kısmen tüm piston üst parçası boyunca yukarı doğru uzanan bir çatlak veya kırık vardır (Resim 2a+b).
- Piston pimi kırılmıştır.

Bu hasarın nedeni, yanma odasına giren sıvılar, su veya yakıttır. Su ve yakıt sıkıştırılmadığından, sıvı darbe etkisi ile pistonda, piston piminde, biyel kolunda, silindir kafasında, yağ karterinde, yataklarda ve krank milinde ani bir zorlama olur. Aşağıda belirtilen nedenlerden dolayı çok fazla sıvı yanma odasına girebilir:

Resim 3 Sıvı darbe etkisi nedeniyle eğrilmiş ve kırılmış biyel kolu

- Bir motorun yenilenmesi sırasında kusursuz contalar kullanılmalıdır. Kusurlu contalar değiştirilmelidir.
- Enjektör memeleri kontrol edilmeli ve gerekiyorsa değiştirilmelidir.

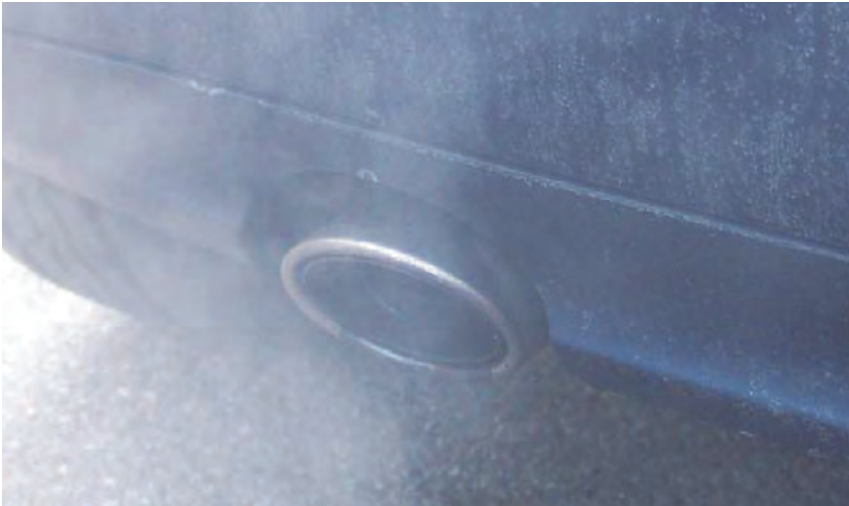
Resim 3 Duman çıkaran egzoz

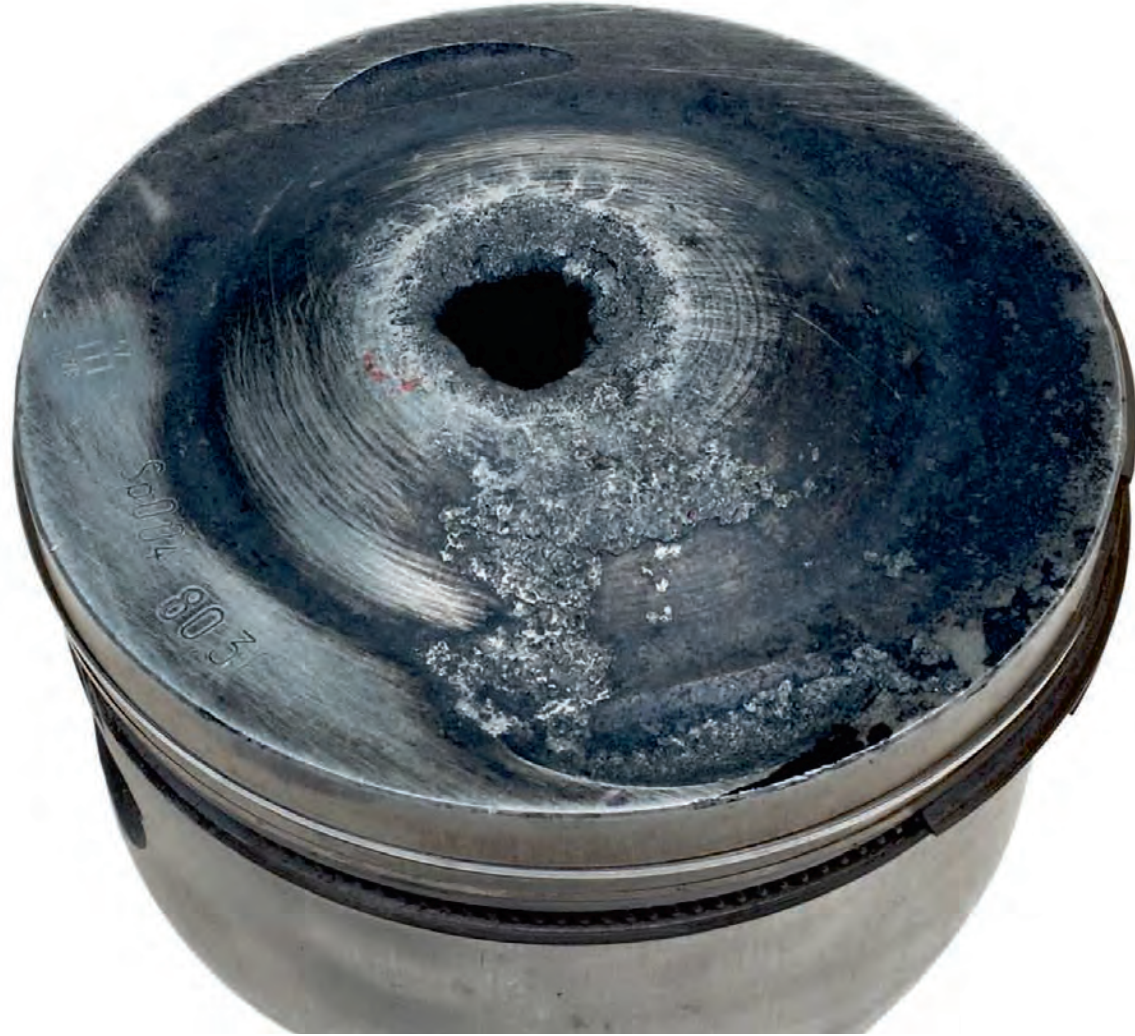
Resim 1 Yanlış ısı değerine sahip bujilerin kullanılması nedeniyle piston kafasında delik oluşmuş

Hasarın nedeni, lokal aşırı ısınmadır. Ancak burada benzin ve dizel motorları arasında bir ayırım yapılmalıdır.

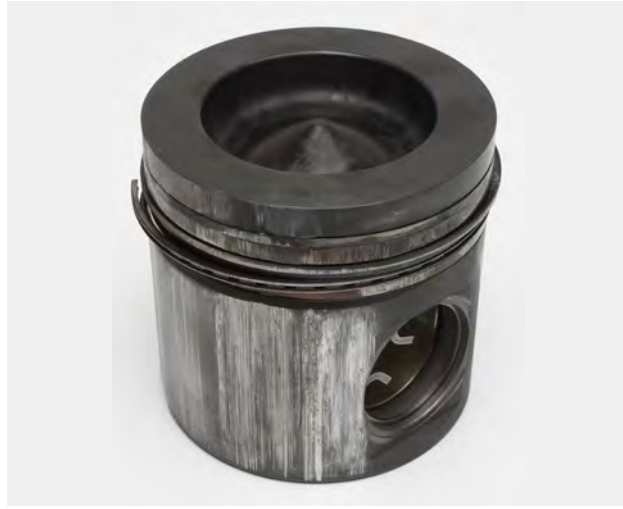
Resim 2 Ateşleme setinde erime ve etek kısmında sürtünme hasarı

- Yanma odası hasar görmemiştir.
- Piston kafasında iyi bir püskürtme şekli görülmektedir (Resim 2). Çelik pistonlarda: İç kısımda piston kafası yönünde renk değişiklikleri vardır (Resim 3).

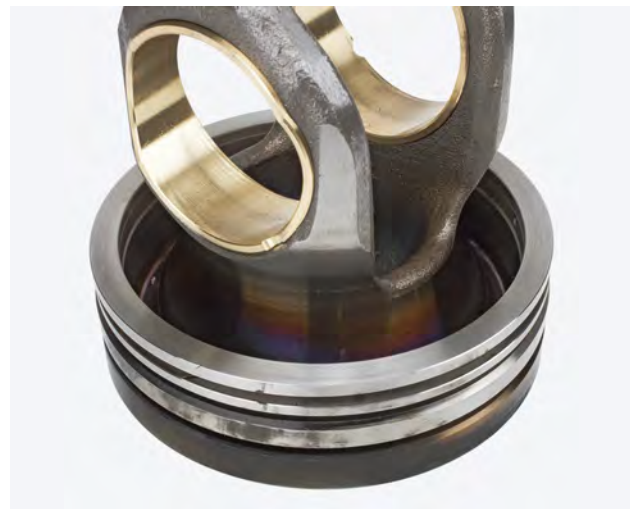
Resim 3 FERROTHERM® pistonda aşırı ısınma nedeniyle oluşan renk değişimleri

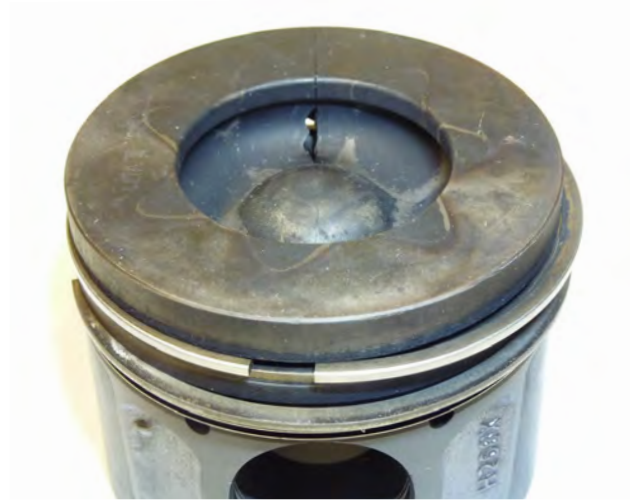
Resim 1 Yanma odası kenarında çatlaklar

- Piston kafasında çatlaklar var (Resim 1).
- Piston, piston pimi yönünde kırılmış (Resim 2).
- Yanma odası kenarında çatlaklar mevcut (Resim 3a+b).

Bu çatlak oluşumu, pistonun mekanik veya termik olarak aşırı yüklenmesinde kaynaklanır.

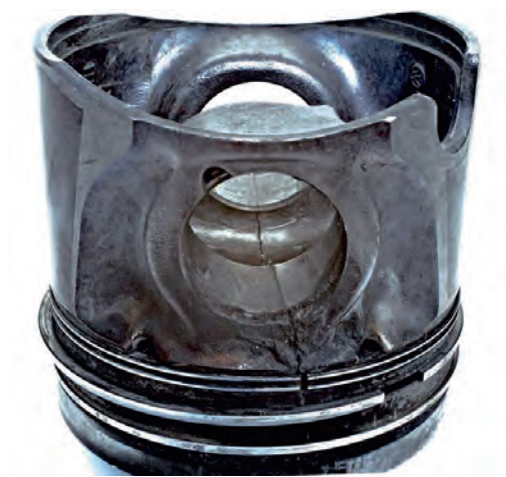
Resim 2 Pim deliğinin içine kadar kırılmış piston

- Motor performansının aşırı artırılması (modifikasyon) pistonun özellikle piston pimi yönünde aşırı yüklenmesine yol açar. Bunun devamı piston pim deliğinin çatlaması veya pistonun pim yönünde boydan boya yanılmasıdır.
- Piston pimi, önemli ölçüde artırılmış ateşleme basıncı ile motor modifikasyonu veya piston piminin geometrisinin sonradan işlenmesi (ağırlık tasarrufu) ile mekanik olarak aşırı zorlanabilir. Sonuç olarak, piston pimi ateşleme basıncının etkisi altında ovalleşir, bu da pim deliğinde yüksek gerilmelere ve pistonun pim yönünde çatlamasına neden olabilir.
- Piston ağırlığının sonradan azaltılması nedeniyle ortaya çıkan kuvvetler artık absorbe edilemez ve malzemede çatlaklara neden olur.

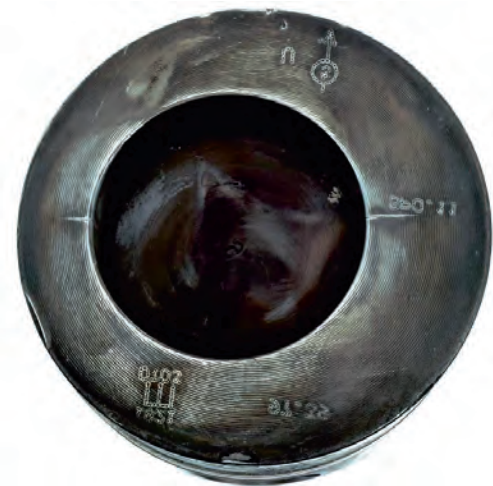
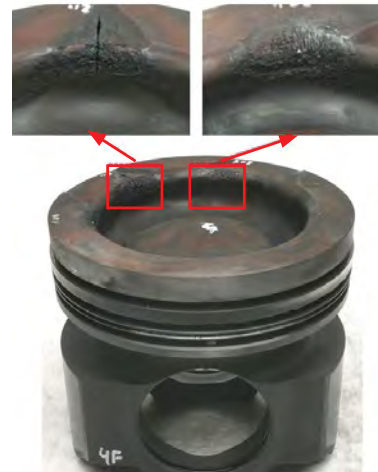
Resim 3a Yanma odası kenarında çatlaklar

Resim 3b Yakından görünüm

Dizel motorlarında enjeksiyon sisteminin arızalanması, performans artışı (modifikasyon) veya çalıştırma yardımı nedeniyle yanma odasında çok fazla yakıt bulunur ve bu da piston üzerinde aşırı değişken termik yüklere yol açar. Bu, özellikle dizel motorlarında yanma odası kenarında çatlak oluşumuna neden olabilir (Resim 3a+b).

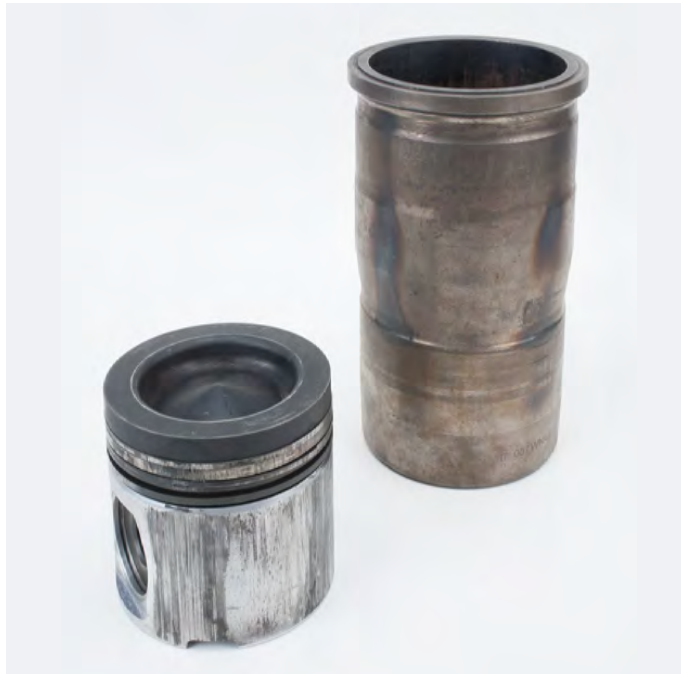
**Resim 1 FERROTHERM® pistonda sürtünme hasarı, silindir gömleğinde termik renk değişiklikleri**

- Piston eteğinin hem basınç hem de karşı basınç taraflarında kazınma çizikleri ve sürtünme izleri var (Resim 1).
- Sürtünme kısımları perdahlanmış gibi kısmen çok parlaktır (Resim 2).
- Sürtünme hasarı etek ucuna doğru yoğunlaşıyor.
- Piston segmanları ve segman bölümü iyi durumdadır.
- İki parçalı pistonlarda (FERROTHERM®): Piston eteğinin tamamında kuvvetli sürtünme hasarı. Çelik üst kısmın segman bölgesinde hafif sürtünme hasarı

Hasarın nedeni, lokal aşırı ısınmadır. Piston ateşleme seti ve piston kafası hasar görmediğinden, bu durumda yanma prosesinde sorun olmadığı düşünülmelidir. Geriye mümkün olabilecek iki hata nedeni kalmaktadır:

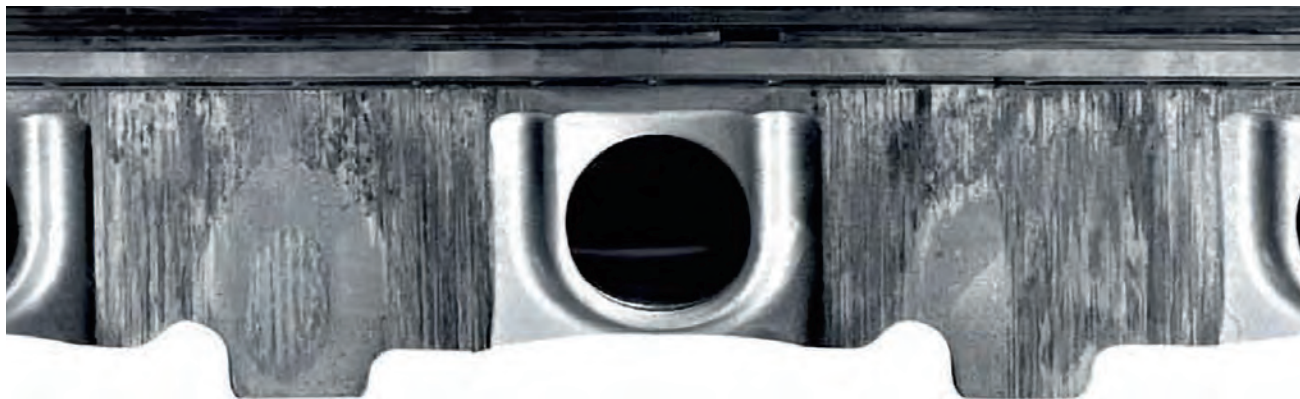
**Resim 2 Piston eteğinde boşluk yetersizliği nedeniyle sürtünme hasarı**

Boşluk yetersizliği nedeniyle sürtünme hasarı (aşırı ısınma):

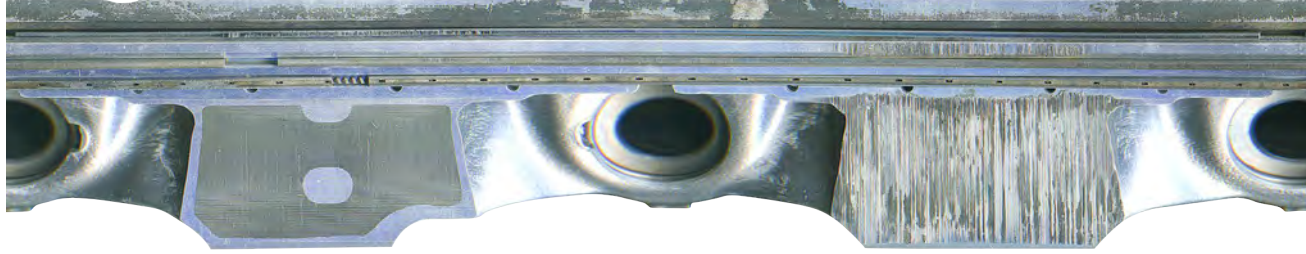
Resim 1 Tek taraflı sürtünme hasarı

- Piston sürtünme hasarı sadece piston eteğinin basınç tarafında mevcuttur (Resim 1).
- Karşı basınç tarafında göze çarpmayan bir temas yüzeyi görüntüsü vardır.
- Piston segmanları kısmen yanmış (Resim 2).

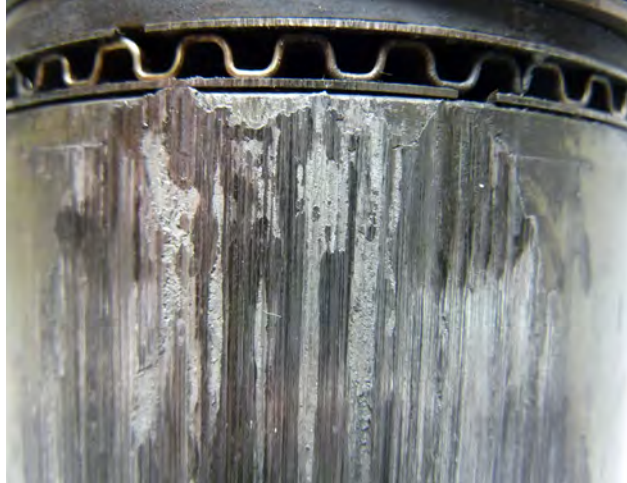
Resim 2 Çizik izleri ve yanmış bölgeleri olan piston segmanları

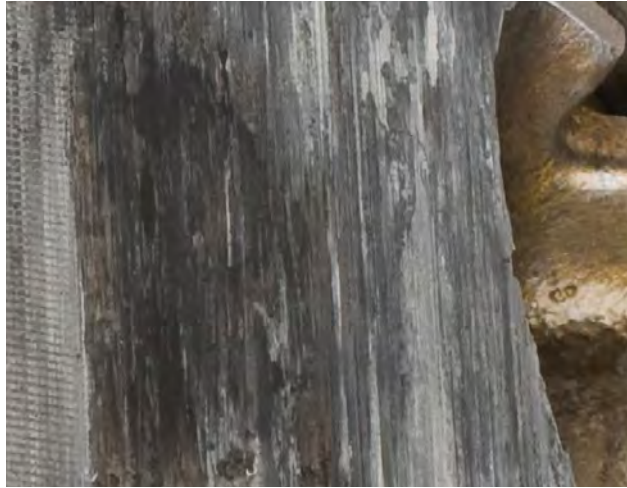
Resim 1 Pim deliğinin yanında diyagonal yönde sürtünme izleri

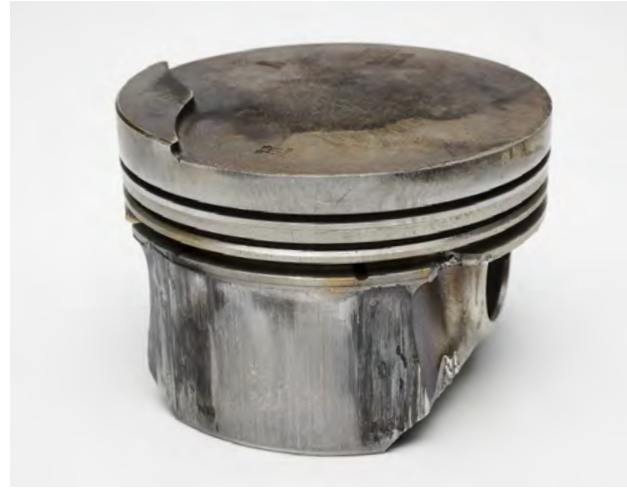
Resim 2 Pim deliğinin yanında, yanal yönde piston sürtünme hasarı

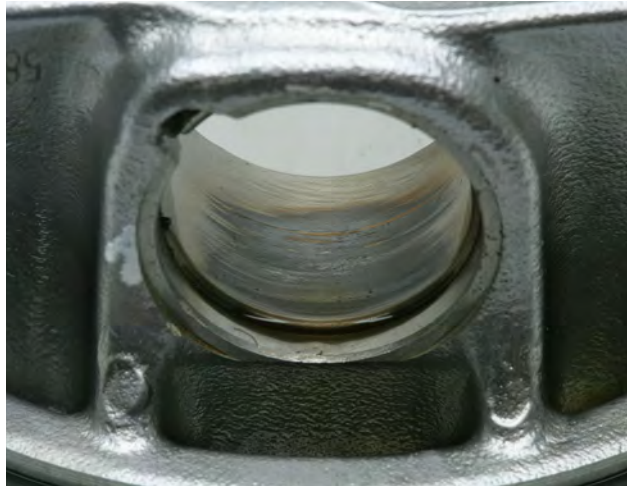
Resim 3 Sürtünme izleri olan pim deliği

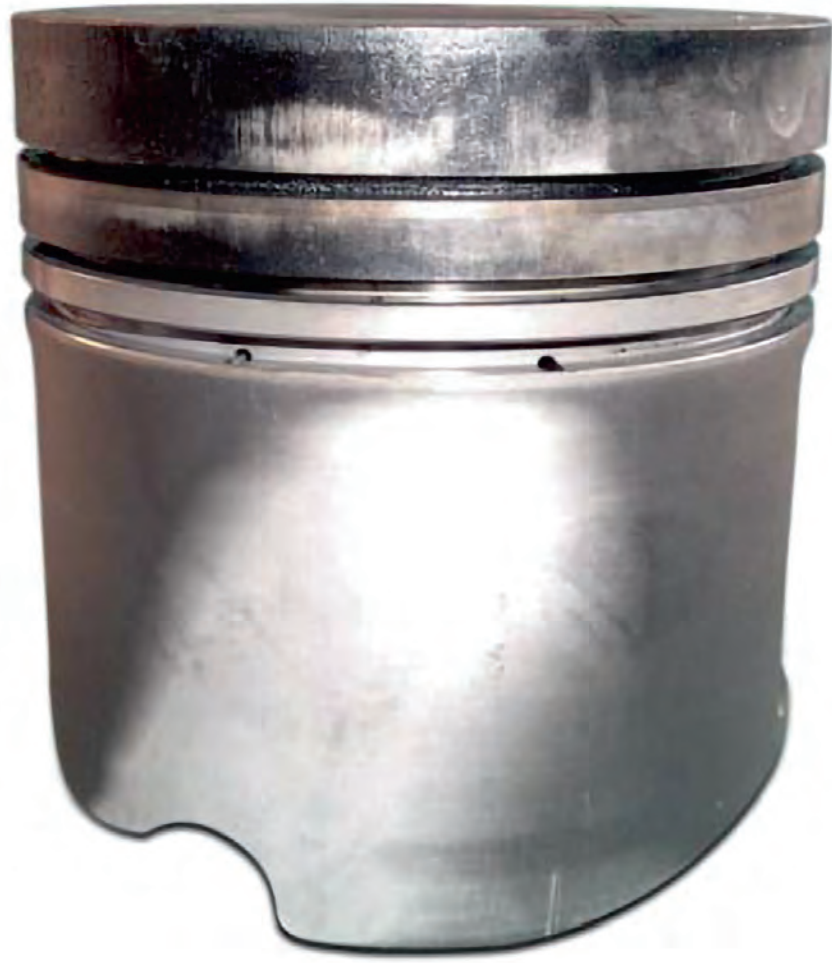
Resim 1 Piston eteğinde asimetrik temas yüzeyi görüntüsü (eğri çalışma)

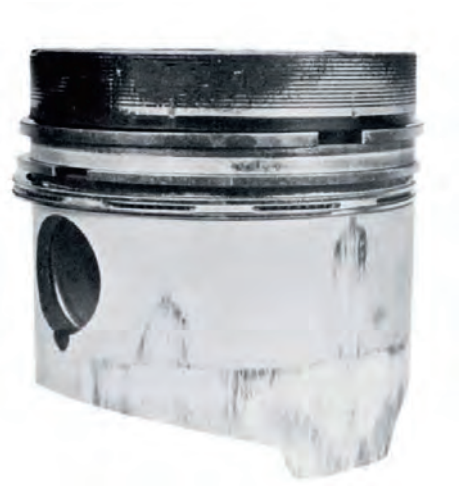
Resim 1 Silindir gömleğinin daralması nedeniyle piston eteğinin alt kısmında sürtünme hasarı

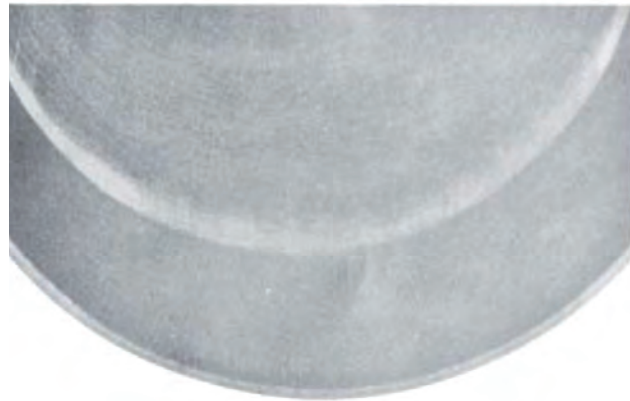
Resim 2 Silindir deliğinde parlak, çepeçevre çizgi

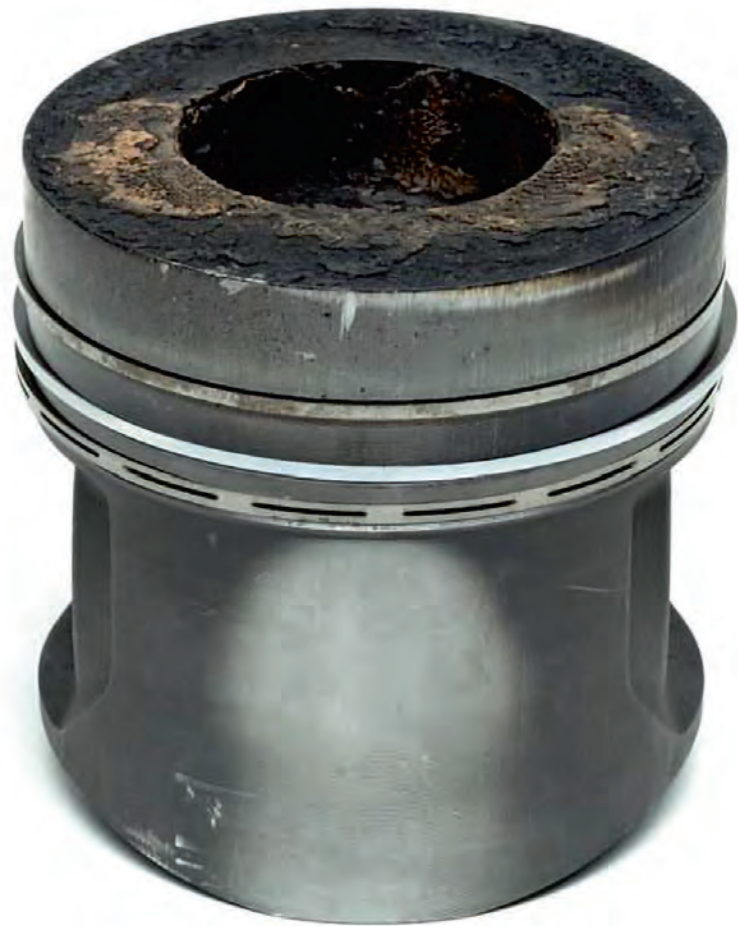
Resim 1 Piston eteğinde kirlilik nedeniyle aşınma

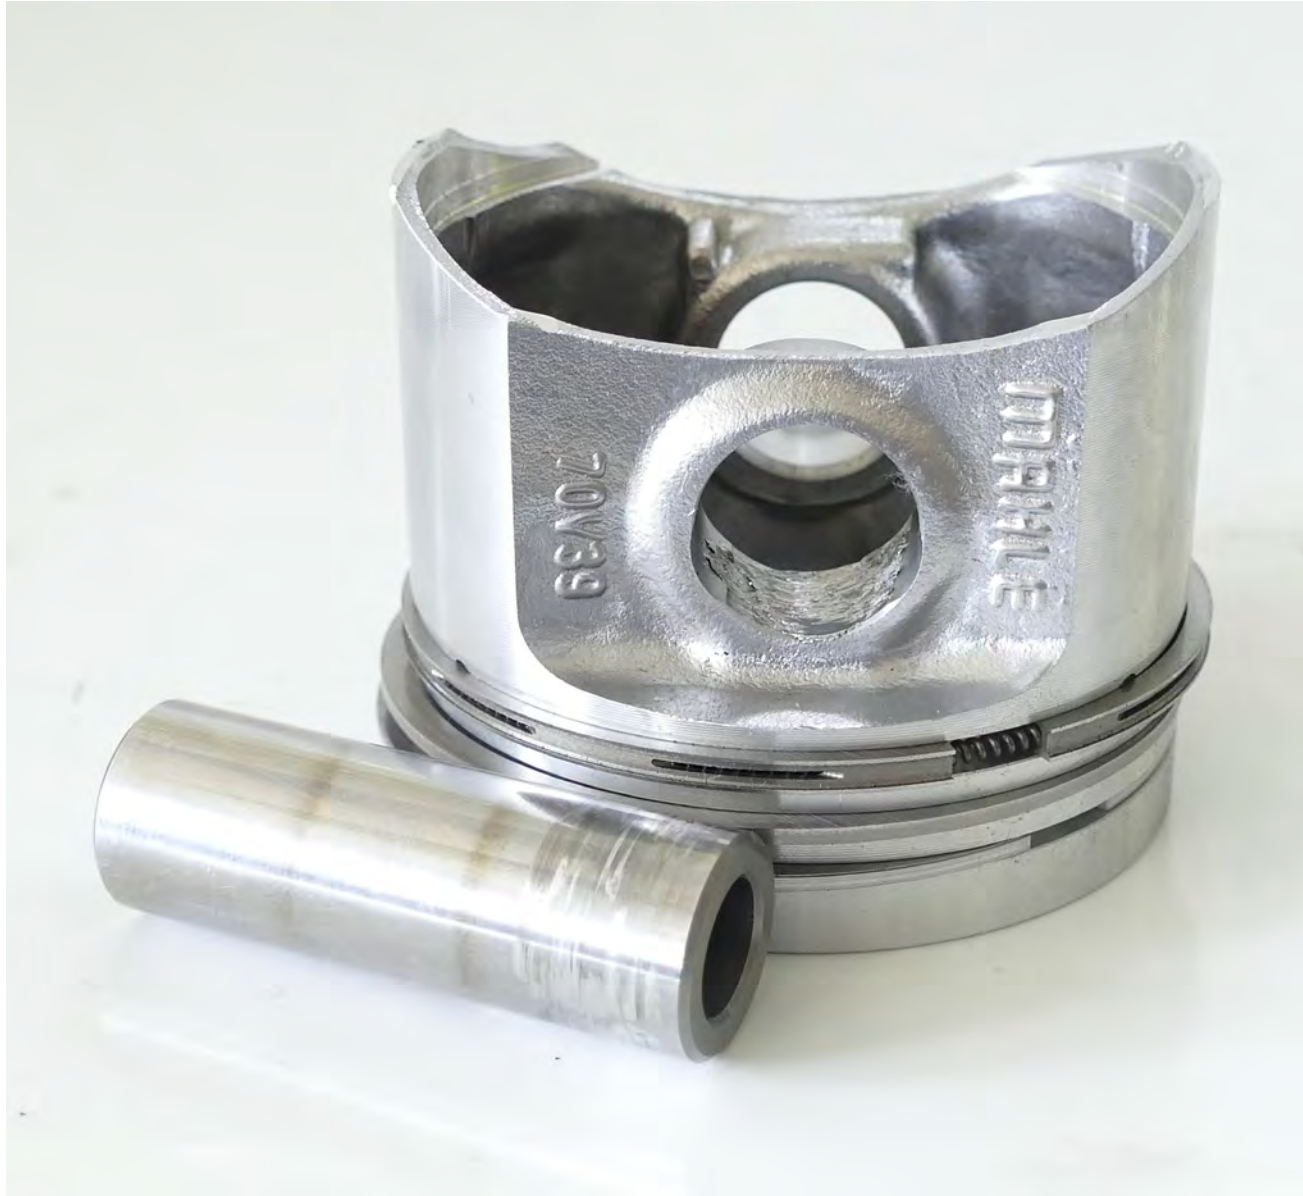
Resim 1 Pim deliğinde sürtünme hasarı

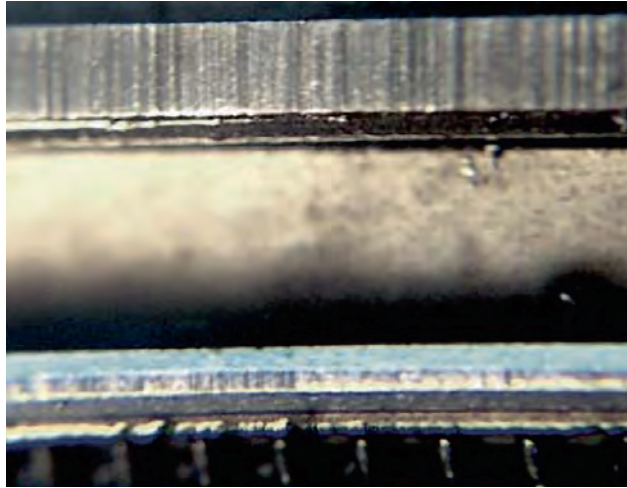
Resim 1 Çizik izleri ve yanmış bölgeleri olan piston segmanları

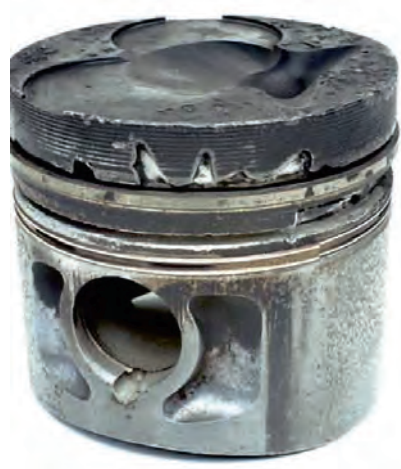
Resim 1 Segman taşıyıcının bazı kırık parçaları nedeniyle hasar görmüş piston kafası

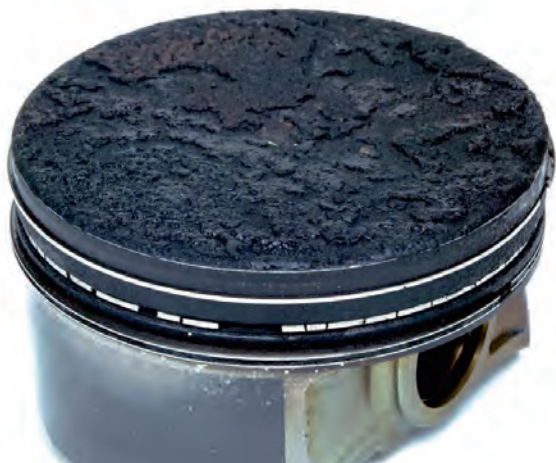
Resim 2a Vuruntulu yanmadan kaynaklanan segman kırılması

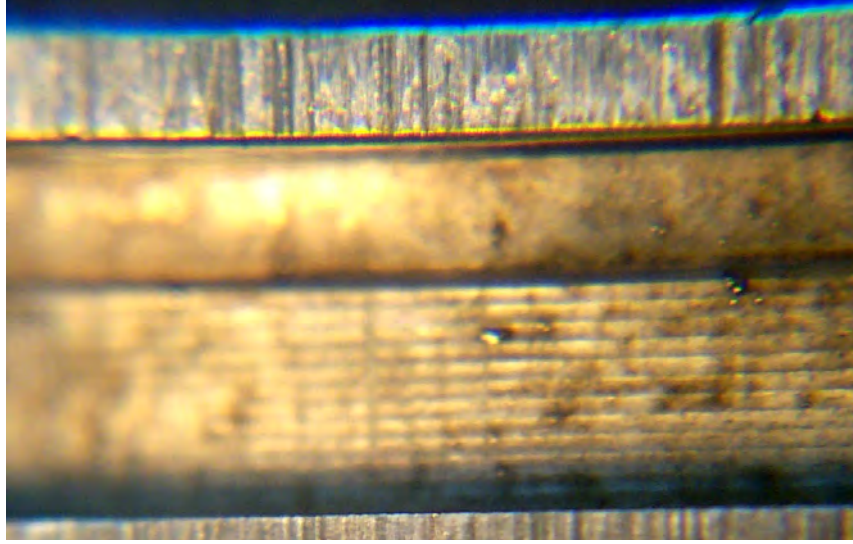
Resim 1 Nispeten düşük eksenel aşınmaya karşı kuvvetli radyal aşınma

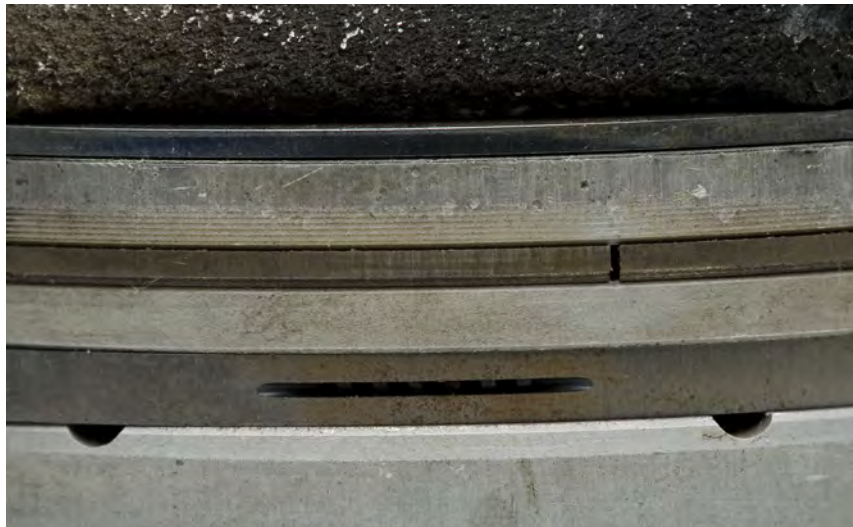
Resim 2 Piston segmanlarında çizik izleri ve yanmış bölgeler

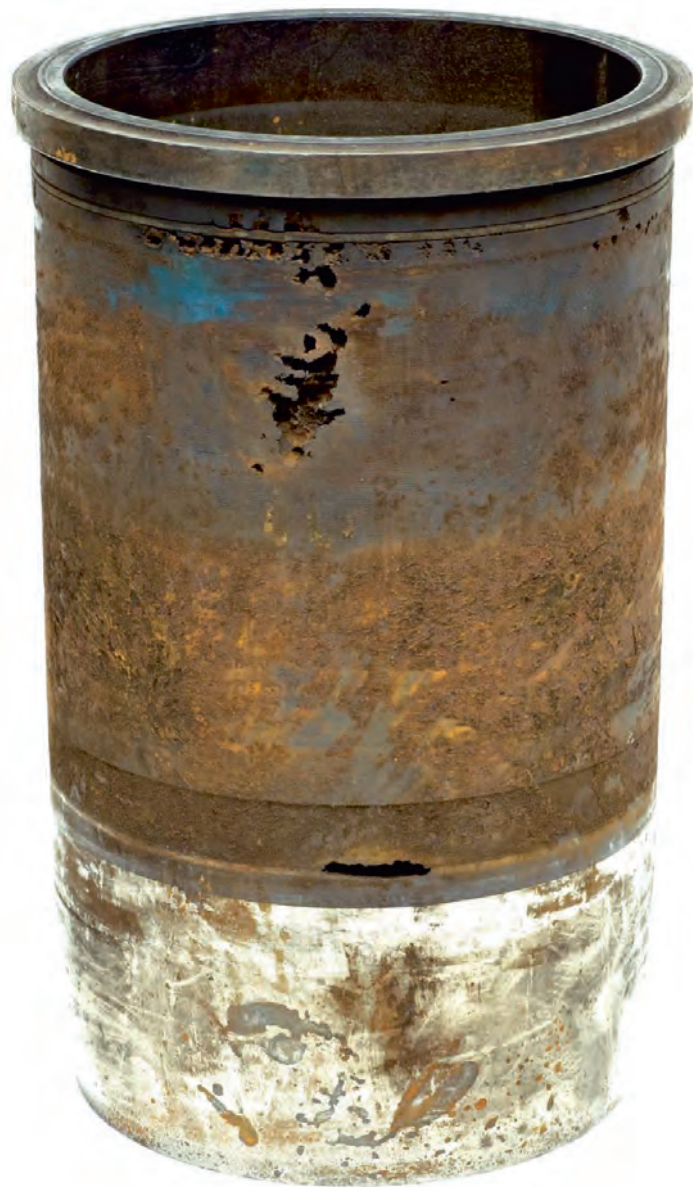
Resim 1a Kavitasyon hasarlı silindir gömleği

- Soğutma sisteminde (radyatör kapağı, hortumlar, kelepçeler) sızdırmazlık kontrolü yapılmalıdır.
- Radyatör kapağındaki/genleşme haznesinin kapağındaki supabın açılma basıncını kontrol edin. Gerekirse kapağı değiştirin.
- Korozyon koruması içeren yeterli miktarda antifriz doldurulmalıdır.
- Soğutma sisteminin (termostat, fan, termal devre kesici) fonksiyonu kontrol edilmelidir.

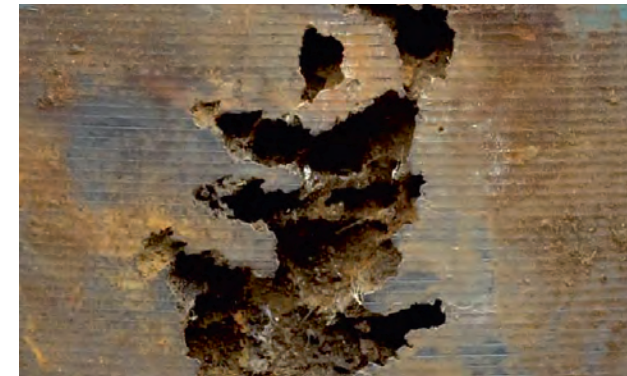
Resim 1b Keskin kenarlı ve içe doğru büyüyen oyukları olan silindir gömleğinin yakından görünümü

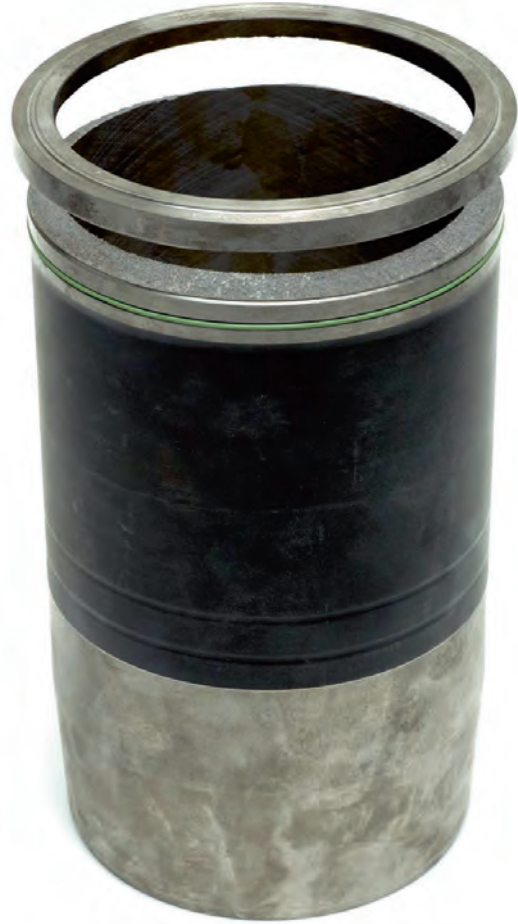
Resim 1 Kırılmış silindir gömleği flanşı

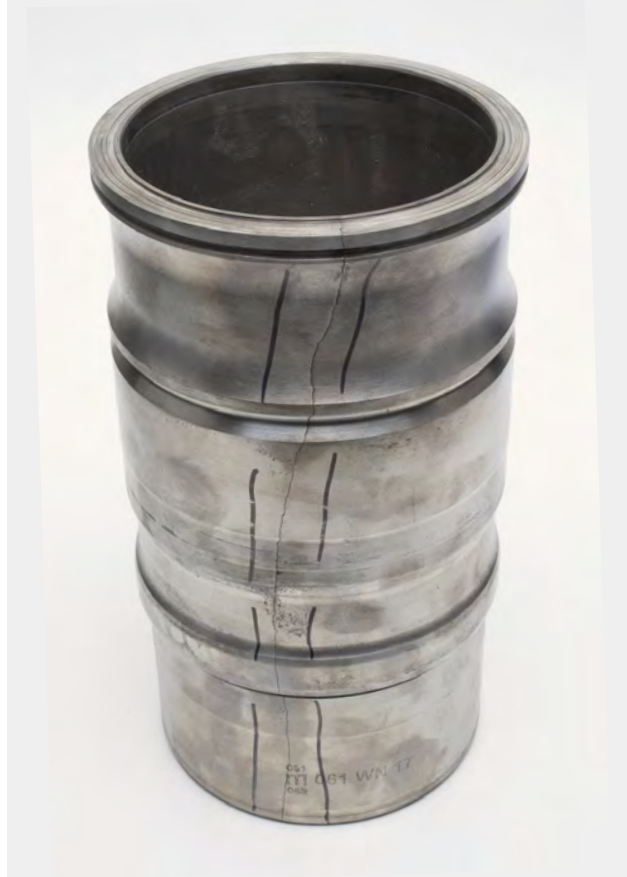
Resim 1 Silindir gömleğinde uzunlamasına çatlak

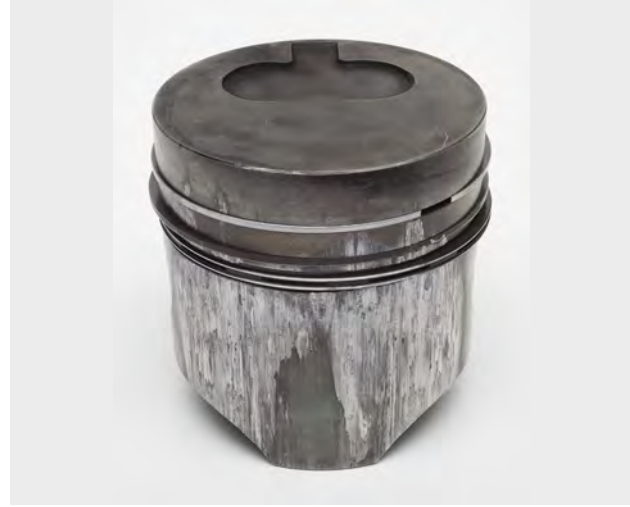
Resim 1 Piston eteğinde sürtünme hasarı

- Motor revizyonundan yaklaşık 1.000 km sonra piston sürtünme hasarı (Resim 1).
- Silindir deliğinde tüm çevre boyunca kuvvetli sürtünme hasarı.
- Silindir gömleğinin dışında kuvvetli uzunlamasına çizik izleri ve tüm çevre boyunca itilmiş malzeme var (Resim 2a+b).
- Motorun tüm silindirleri benzer bir hasar görüntüsü sergilemektedir.

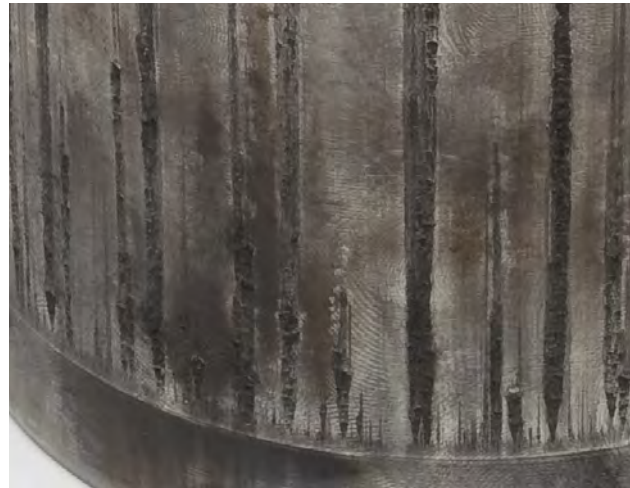
Resim 2a+b Silindir gömleğinin dışında sürtünme hasarı (tüm çevre boyunca)

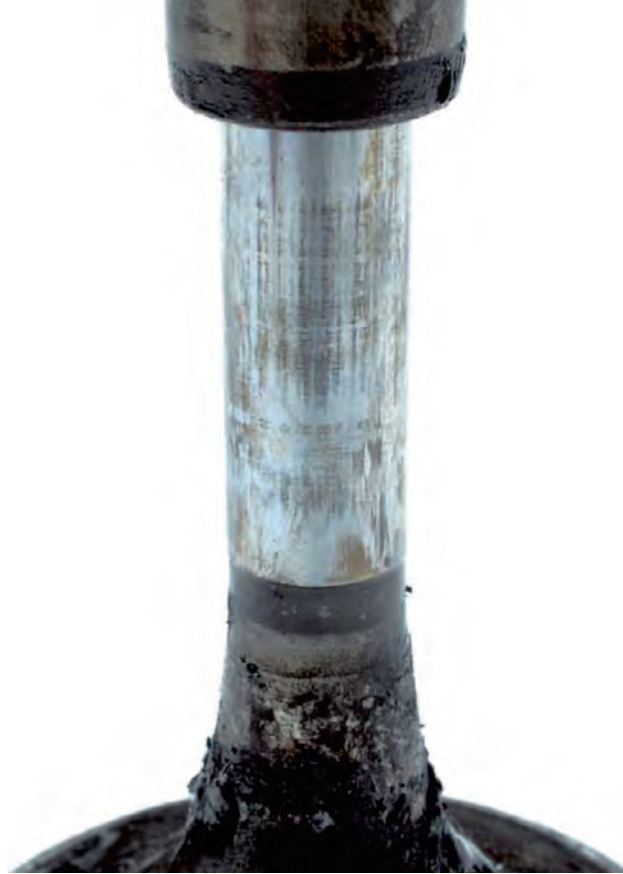
Resim 1b Supap sapında sürtünme hasarı ve çizik izleri

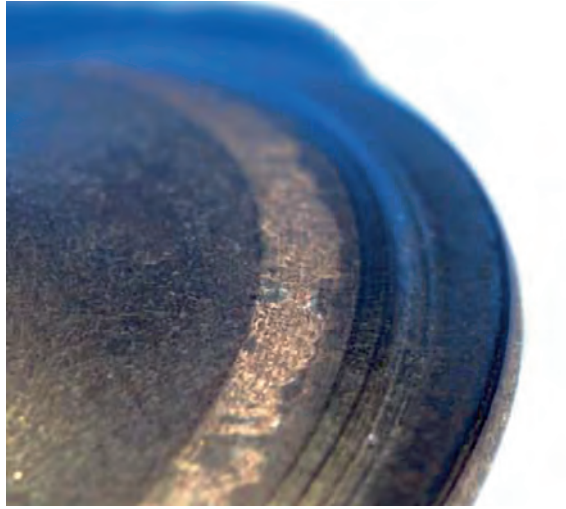
Resim 1 Sızdırmazlık yüzeyinde kuvvetli aşınma

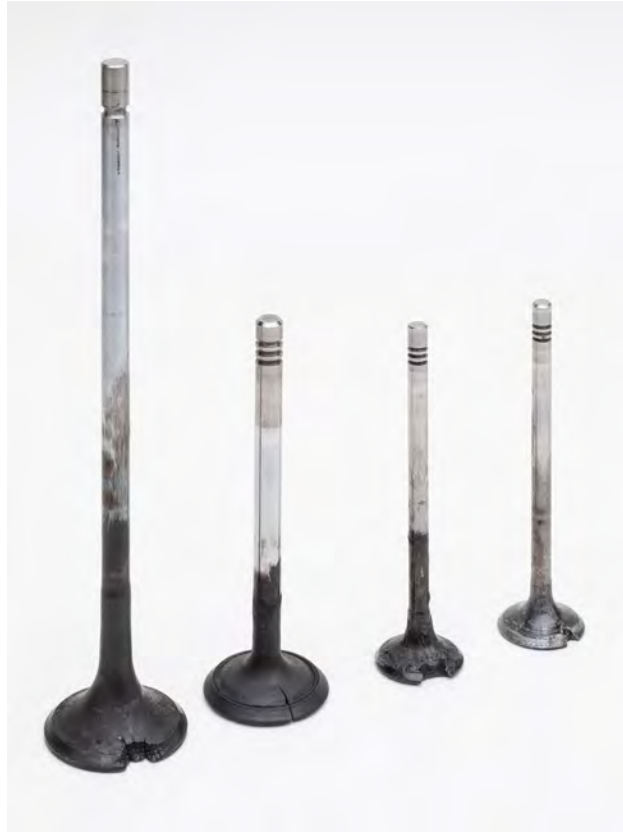
Resim 2 Çeşitli noktalarda çatlaklar ve erimeler

- Supap yuvasının yeniden işlenmesi sırasında supap kılavuzunun ve yuvasının birbirlerine dik açılı olmalarına dikkat edilmelidir.
- Prensip olarak, yeni supap tınakları kullanılmalıdır. Genelde eski tınaklar orantısız olarak aşınmış olabilir, bundan dolayı supaplar rahat dönmeyebilir.
- Prensip olarak supap kılavuzuna bir rayba ile verilen ölçüye göre rayba çekilmelidir.
- Mekanik bir turboşarj hasarından sonra besleme havası hattını (hava filtresi gövdesi dahil) özenli bir şekilde temizleyin ve intercooleri değiştirin.

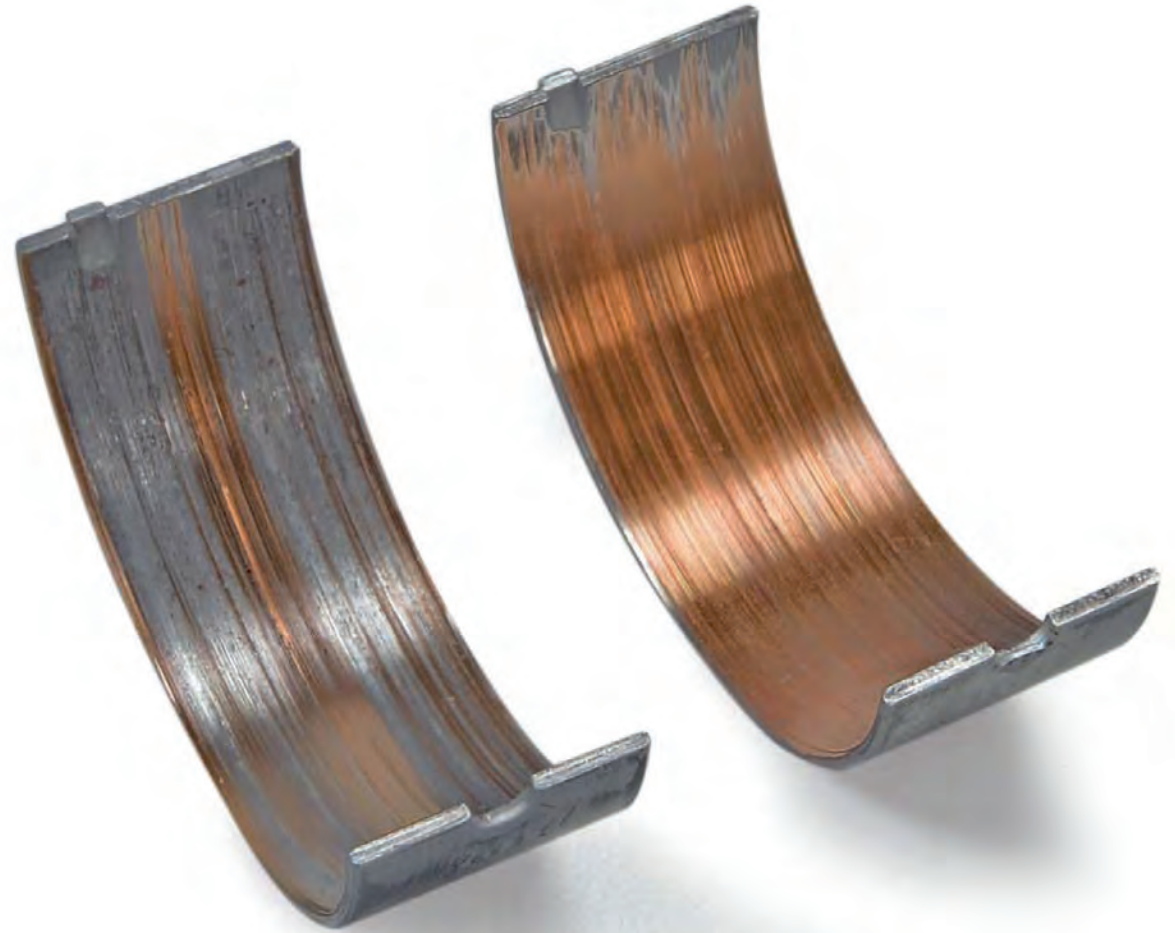
Resim 1 Çevresel olarak derin çizik izleri

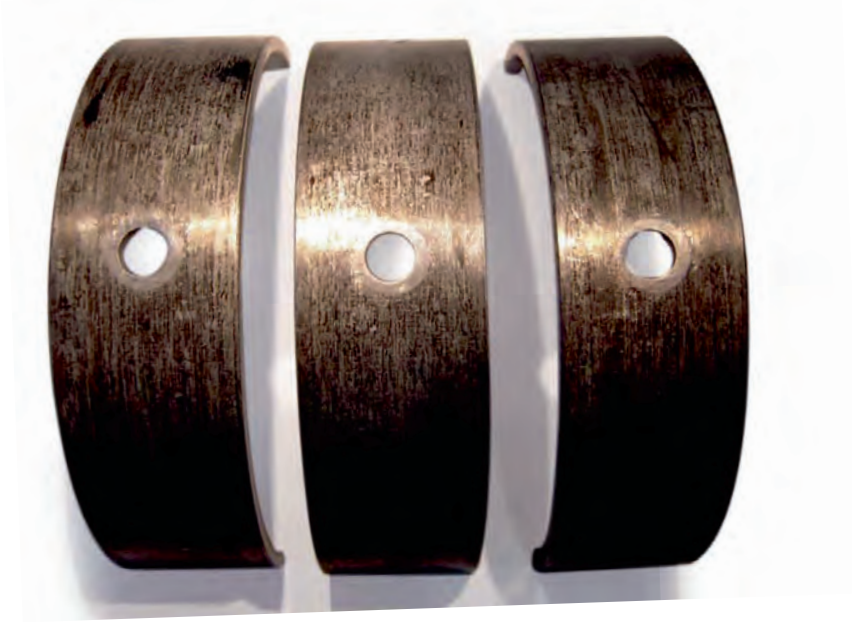
Resim 1 Kaymalı yatakların dış yüzünde parlak yerler

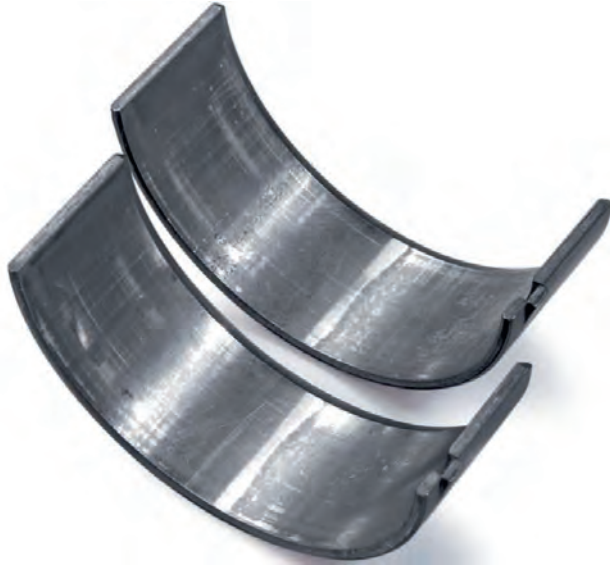
Resim 1 Aşınmış kaymalı yatak dış kenarları

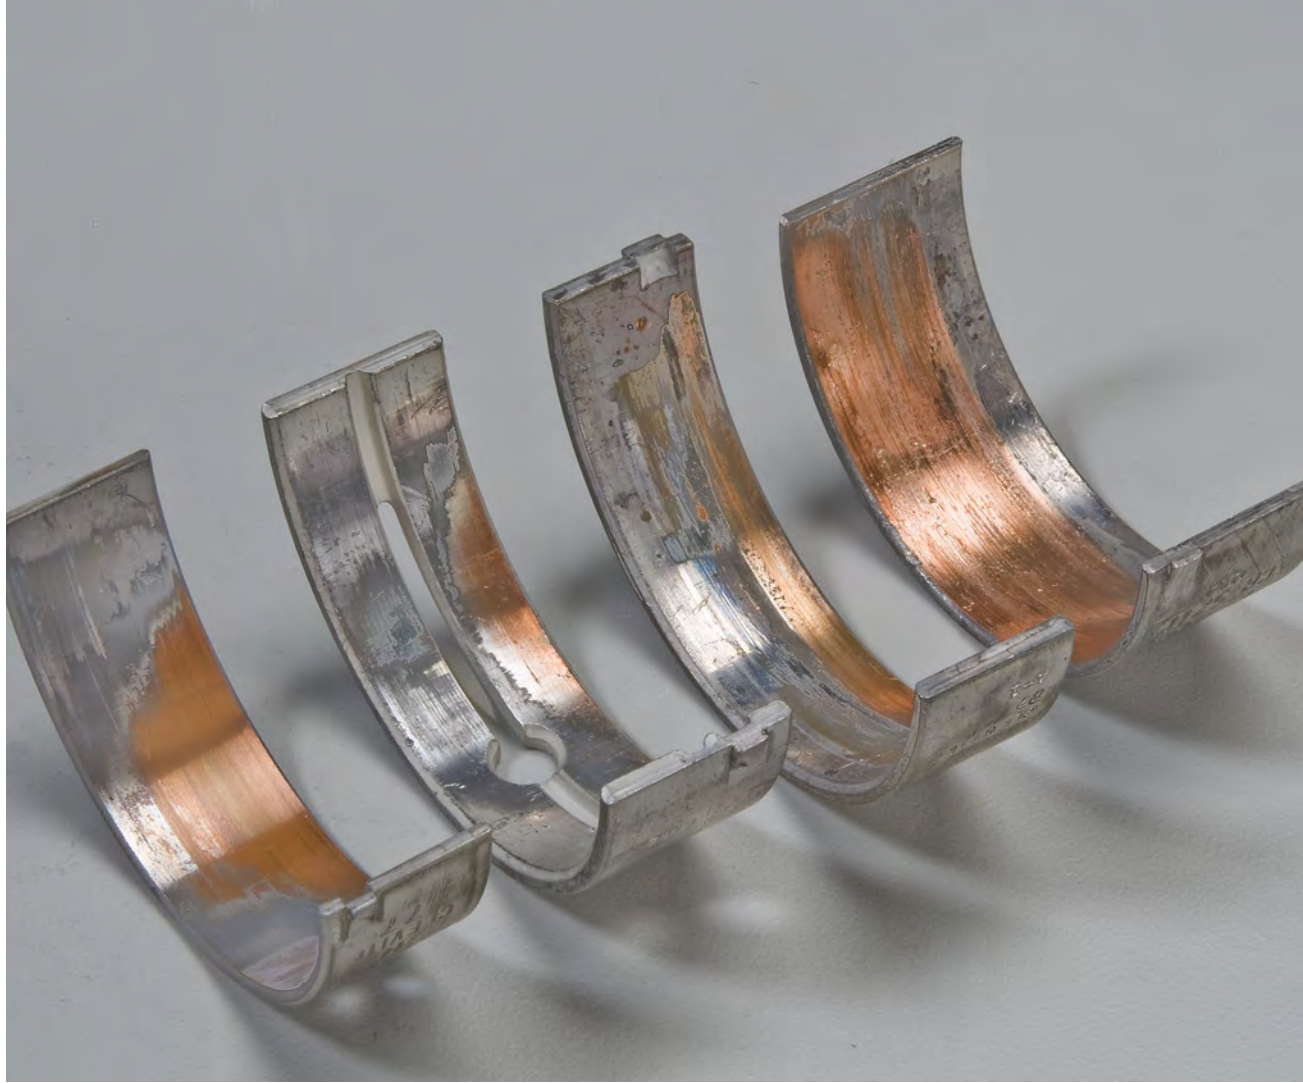
Resim 1 Çevresel olarak derin çizik izleri

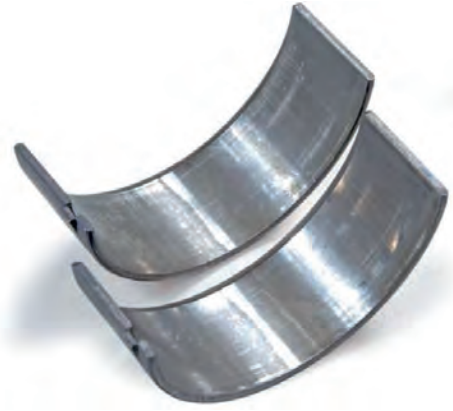
Resim 1 Yatak burçlarının çalışma yüzeylerinde parlak bölgeler

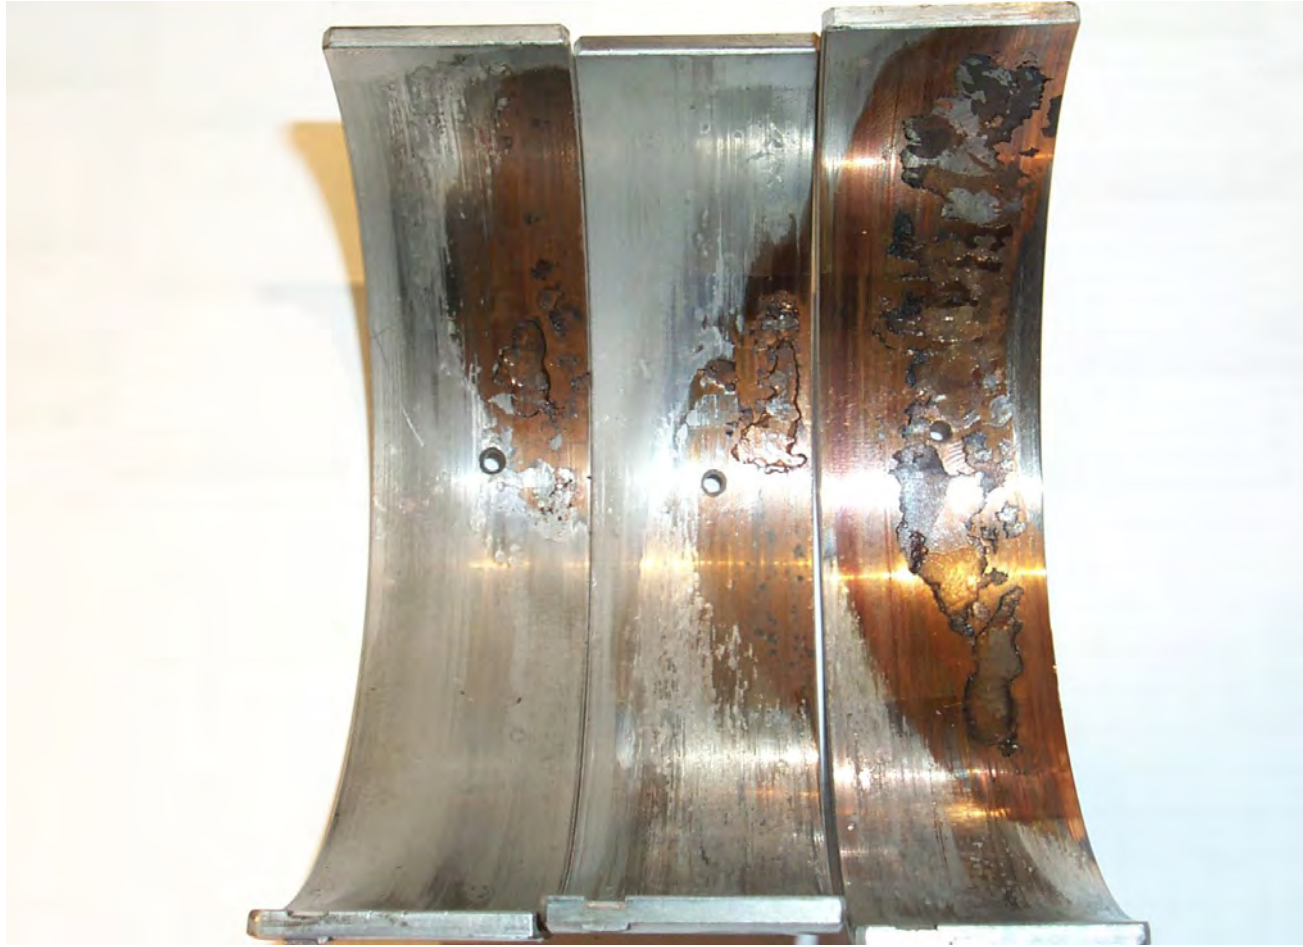
Resim 1 Mekanik olarak aşırı yüklenme veya yağ filminin çok düşük taşıma kapasitesi nedeniyle oluşan malzeme kopmaları

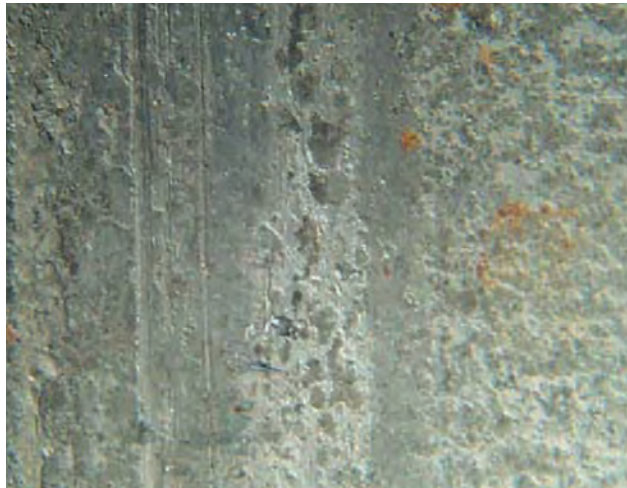
Resim 1b Yakından görünümde açıkça görülüyor: hasar görmüş yatak malzemesi
