## Motor parçaları

Hasar görüntüleri: nedenleri,  
çözümü ve önlenmesi

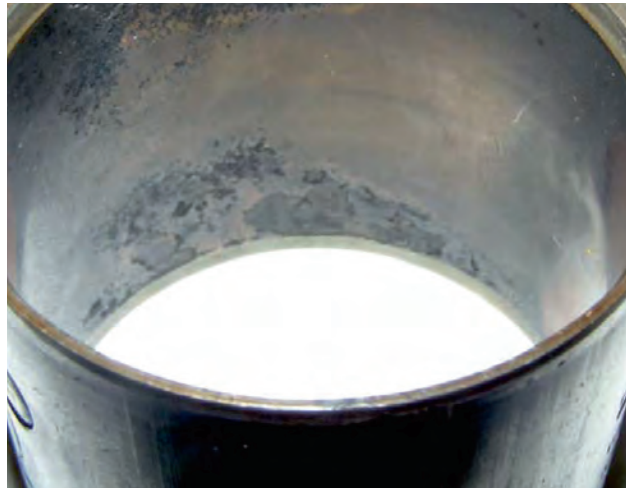
Resim 2 Hasar gören biyel kolu burcu
