# Termal Yönetim Sistemleri

Hasar görüntüleri: Nedenleri,  
çözümü ve önlenmesi

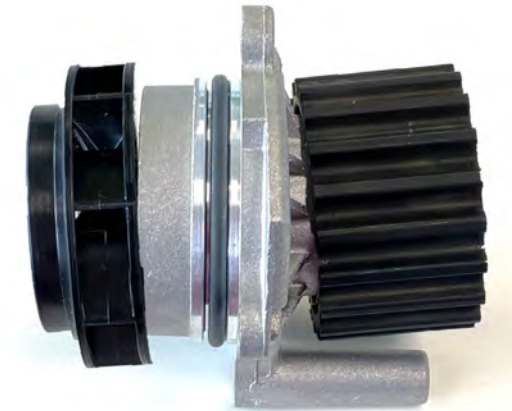
- Sesler
- Sızıntı
- Kayış kasnağının kenarları hasarlı
- Yatak hasarı
- Motor aşırı ısınıyor

- Aşırı kayış gerginliği nedeniyle yatak hasarı
- Kayış hizalı bir şekilde takılmamıştır
- Sistemde antifriz yoktur (pompa içerisindeki conta yağlama için antifriz gereksinim duyar)

Resim 2 Yatak hasarlı soğutma sıvısı pompası

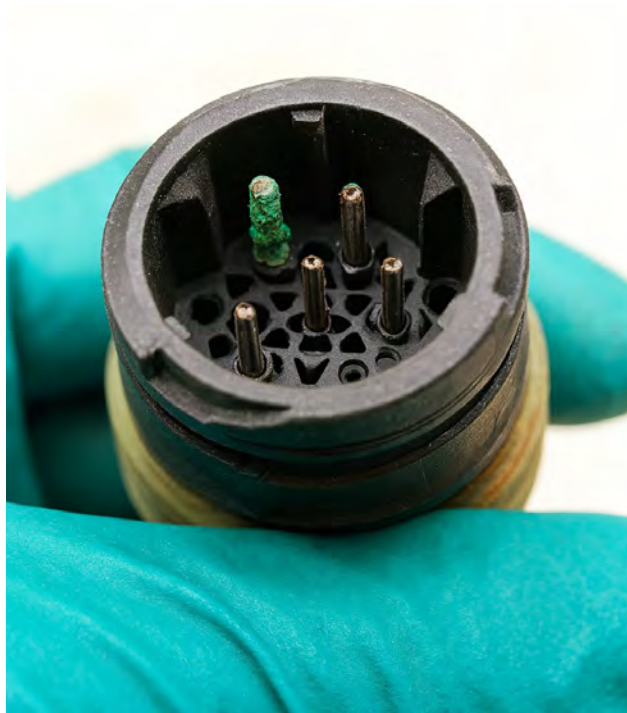
- Elektrik arızası (kısa devre, kesinti)
- Arızalı sigorta
- Kablo kopması
- Soket bağlantılarında korozyon
- Pompa arızalı

Resim 1 Fişte korozyon

- Soğutma sıvısı pompasının voltaj beslemesini kontrol edin. Bir kesintinin olası nedenleri elektrik sigortası, soket bağlantılarındaki korozyon, topraklama noktasındaki hatalar veya kablo demetindeki kusurlardır.

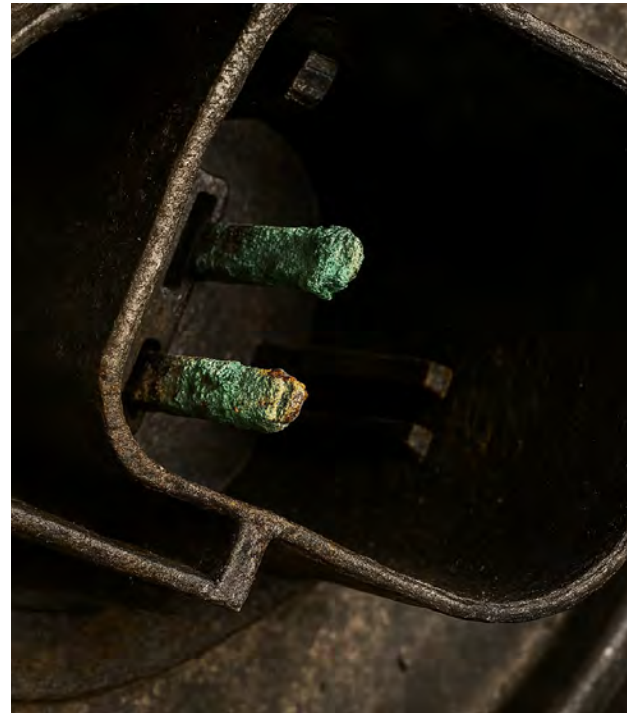
Resim 2 Soket bağlantısında korozyon

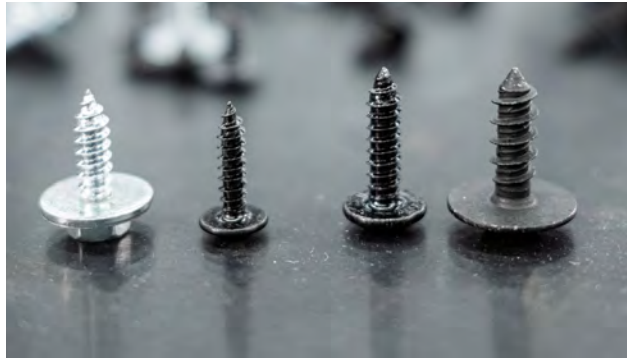
- Yanlış (çok büyük) sabitleme vidaları kullanılmıştır
- Mekanik hasar / taş çarpması
- Harici korozyon (kimyasal etki, örneğin yol tuzu, jant temizleyici, böcek temizleyici)

Resim 1 Farklı sabitleme vidaları

- Yeni radyatörü takarken, ilgili sabitleme noktalarında doğru vidaların kullanılmasına dikkat edilmelidir. Çok büyük veya çok uzun bir vida, su tankında hasara (örneğin çatlak) neden olabilir.
- Mekanik hasar durumunda radyatör değiştirilmelidir.
- Radyatörü agresif kimyasallarla (örneğin jant temizleyici, böcek temizleyici) temizlemeyin. Sadece yumuşak su hüzmesi ile temizleyin.

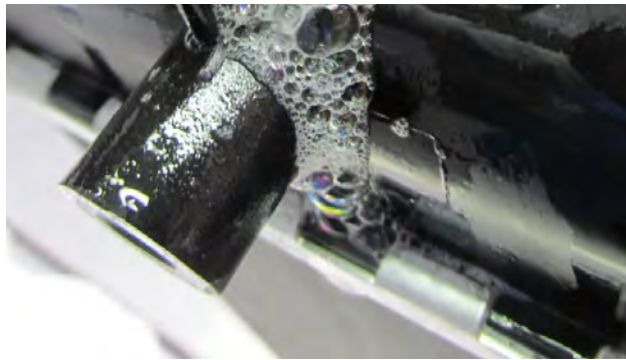
- Soğutma sıvısı kaybı
- Plastik su tankında çatlak
- Radyatör ağının borusu sızdırıyor

Resim 2 Sabitleme yerinde çatlak

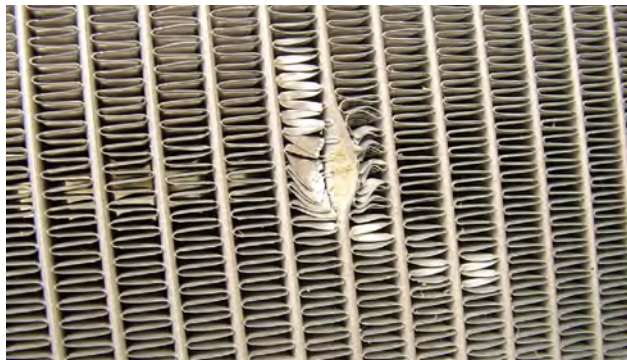
Resim 3 Radyatöre taş çarpması

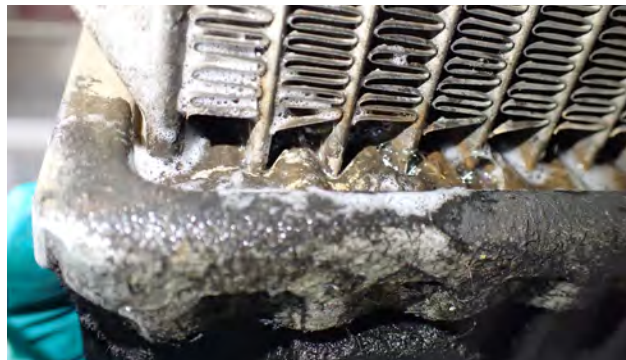
Resim 4 Radyatörün dış kısmında korozyon

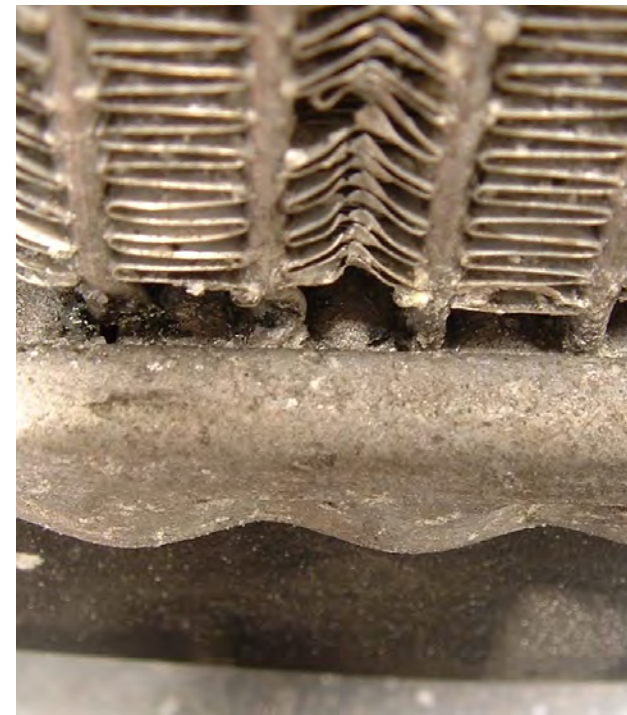
- Soğutma sıvısı devresindeki yabancı cisimler ve yabancı maddeler, radyatör içindeki ince boruları tıkayabilir
- Soğutma sisteminde radyatör sızdırmazlık maddesi vardır
- İçten korozyon (pas ve kireç kalıntıları içeren kirli soğutma sıvısı)
- Uygun olmayan soğutma sıvısı kullanılmıştır

Resim 1 Radyatörde korozyon

özelliklerine mutlaka uyulmalıdır. Artık kalıntı veya yabancı cisim kalmamışsa, sistem temiz su çıkana kadar ılık suyla durulanmalıdır.

- Sistemi mutlaka araç üreticisi tarafından onaylanmış soğutma sıvısı ile doldurun.

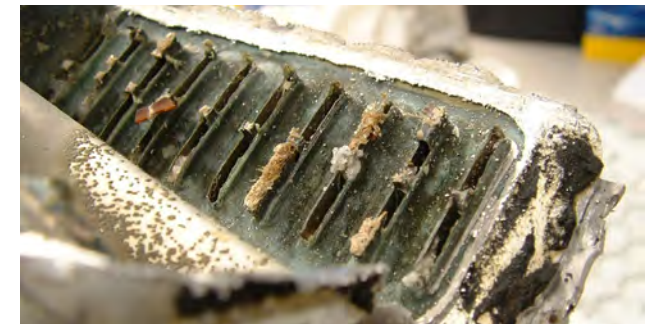
Resim 2 Sızdırmazlık maddesi nedeniyle radyatör tıkanmış

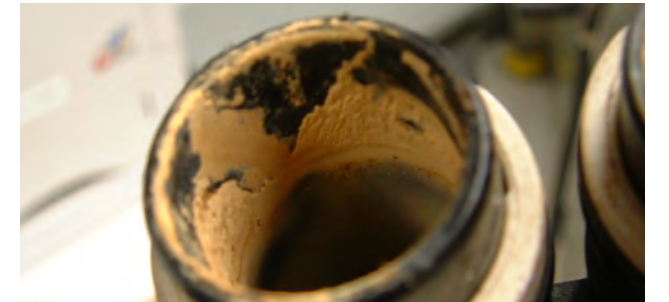
Resim 3 Soğutma sıvısı devresinde korozyon ve birikintiler

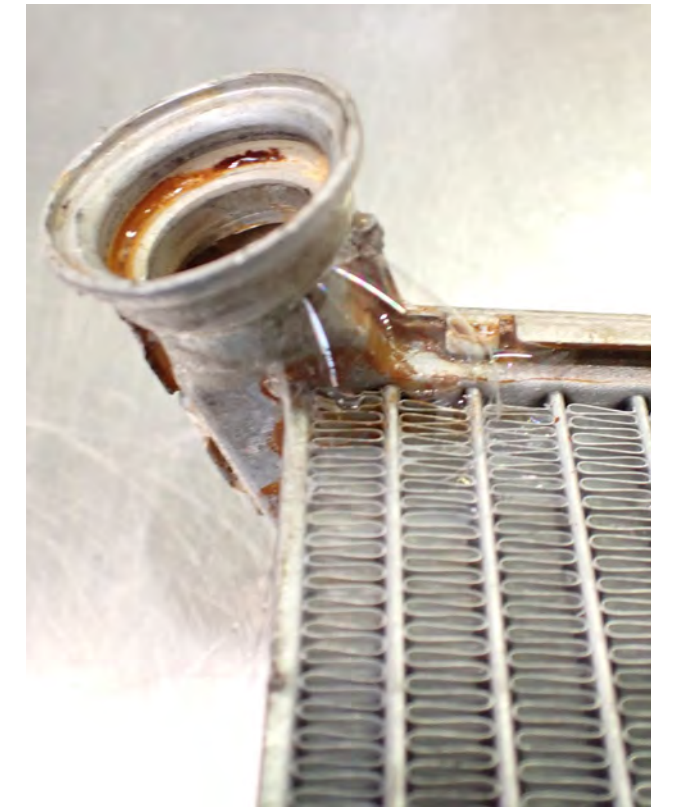
- Dıştan kirlenme
- Kirlenmiş kabin filtresi
- Sızıntı, korozyon

Resim 2 Korozyon nedeniyle sızdıran eşanjör

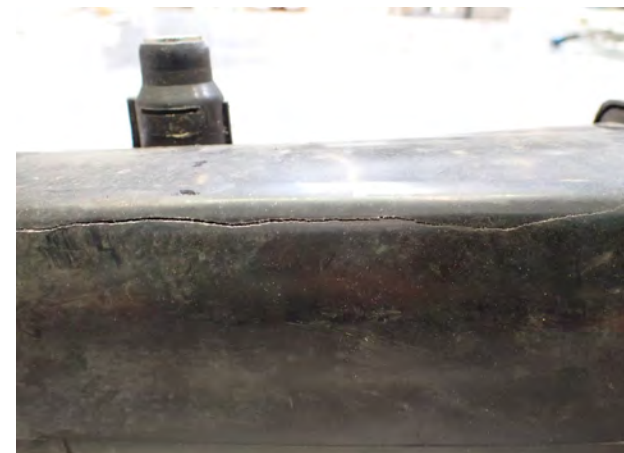
- Çeşitli sistem bileşenlerinde veya genleşme haznesinin kendisinde soğutma sıvısı kaybı (kaçak)
- Aşırı yükselmiş soğutma sıvısı veya motor sıcaklığı
- Genleşme haznesi çatlamış/patlamış
- Genleşme haznesinin kapağı arızalı

- Kapaktaki hatalı bir valf nedeniyle soğutma sisteminde aşırı basınç oluşması
- Soğutma sisteminde tıkanıklık
- Tıkanmalar (korozyon, sızdırmazlık maddesi)
- Termik aşırı yük nedeniyle malzeme yorgunluğu
- Soğutma suyunda antifriz bulunmaması nedeniyle malzeme yorgunluğu
- Sistemde çok az soğutma sıvısı var (soğutma sıvısı motordaki sıcak parçalara sadece ara sıra ulaşıyorsa, soğutma sıvısı patlama şeklinde buharlaşır)
- Hasarlı silindir kafası contası

Resim 1 Genleşme haznesinde çatlak

- Soğutma sıvısı haznesini değiştirirken kapak da yenilenmelidir. Kapakta bir negatif basınç valfi ve bir aşırı basınç valfi bulunur. Arızalı bir aşırı basınç valfi, genleşme haznesinin veya hortumların patlamasına neden olabilir.
- Soğutma sisteminin bileşenlerini değiştirirken, yabancı cisimleri ve kirleri uzaklaştırmak için, tüm sistem yıkanmalıdır. Üretici firmanın talimatlarına uygun antifriz-su karışımı. Saf su, poliamiddan yapılmış genleşme haznelere hasar verebilir.

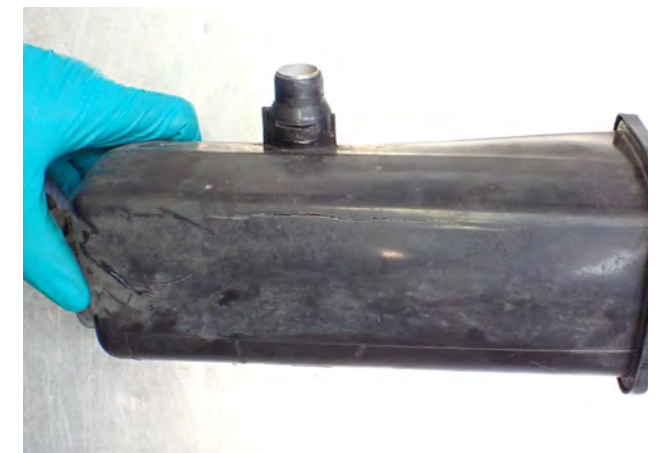
Resim 2 Patlamış genleşme haznesi

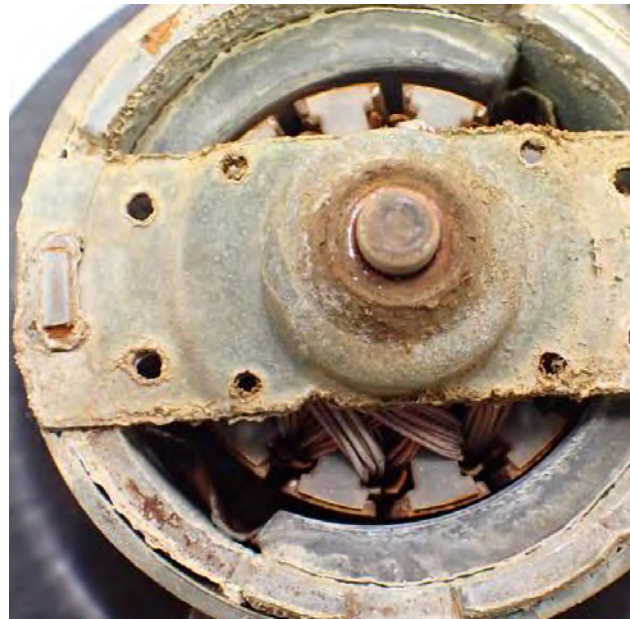
- Yatak hasarı
- Kömür fırçalarının aşınması
- Elektrik arızası (kısa devre, kesinti, kontrol)

Resim 1 Fan motorunda yatak hasarı

- Motor kapalıyken elektrikli fanın serbestçe dönüp dönmediğini elle kontrol edin. Zor işleme veya dikkat çekici

sesler, fan motorunun arızalı olduğunu gösterir. Fan çalışmıyorsa, elektrik sistemi kontrol edilmelidir.

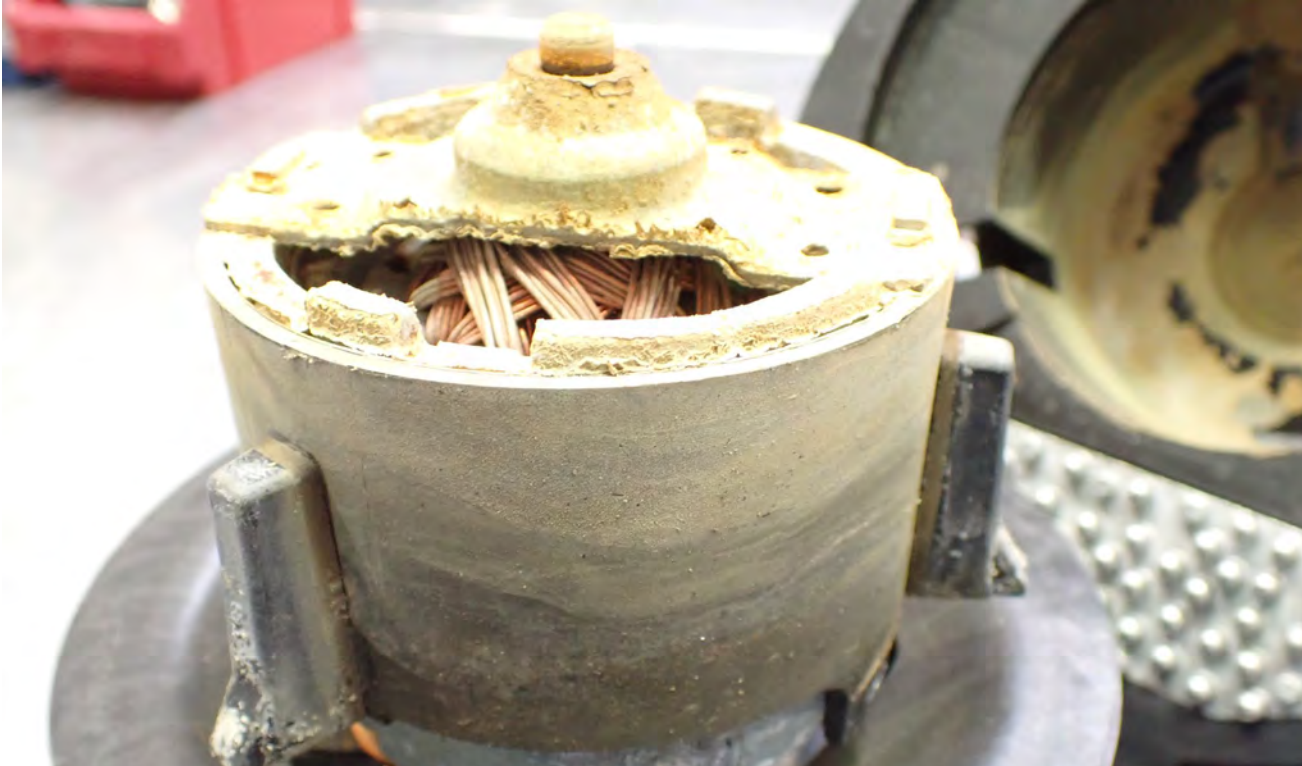
- Kabin filtresi aşırı kirlenmiş/tıkanmış
- Hava tutucudaki su tahliyesi tıkanmış
- Yatak hasarı (korozyon, kirlenme, balans ayarı)
- Kömür fırçalarının aşınması
- Elektrik arızası
- Arızalı ön direnç

Resim 4 Fan motorunda korozyon

- Kabin filtresini her yıl değiştirin. Filtre aşırı kirlenmişse, hava akışı azalır.
- Kapatılan fanın elle serbestçe döndürülüp döndürülmediğini kontrol edin. Zor işleme durumunda hava akışı azalır. Zor işleme nedeniyle regülatör de aşırı yüklenebilir (yanabilir).
- Karoser üzerindeki su tahliye deliklerini düzenli olarak yaprak ve kirden temizleyin. Biriken yağmur suyu fana girebilir ve hasara neden olabilir.

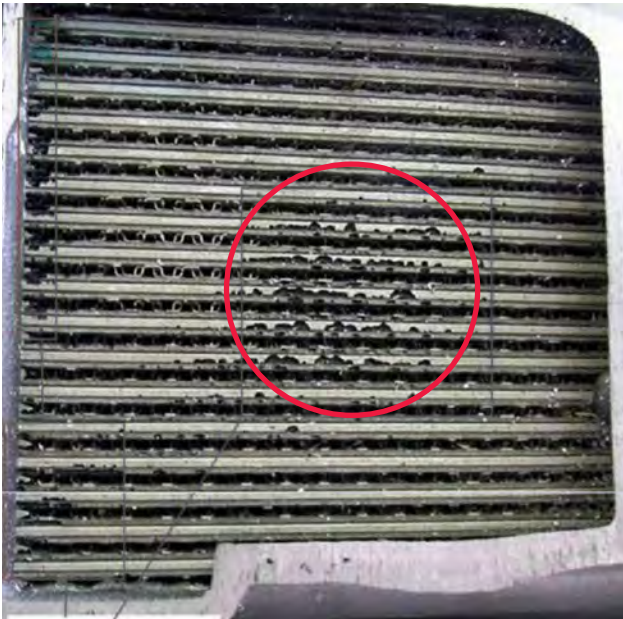
- Soğutma sıvısı eksikliği, yanlış soğutma sıvısı veya yanlış soğutma sıvısı karışımı nedeniyle soğutma sisteminin aşırı ısınması
- Yanlış kullanım nedeniyle soğutma sıvısının aşırı ısınması (düşük motor devrinde aracın tam frenlenmesi, yanlış vites seçimi) ve bunun sonucunda oluşan kavitasyon (yüksek termik yükler nedeniyle soğutma sıvısında kabarcık oluşumu)
- Contaların/hortum bağlantılarının hasar görmesi
- Eşanjör veya soğutma sistemi içindeki kirlenme nedeniyle kesit daralmaları
- Yüksek veya ani termik yükler (sıcaklık/basınç)
- Eşanjörün dahili sızıntıları
- Soğutma sıvısı devresinde yabancı cisim, bunun sonucunda retarderde kavitasyon oluşumu

Resim 1 Yağ radyatörünün borularında kavitasyon

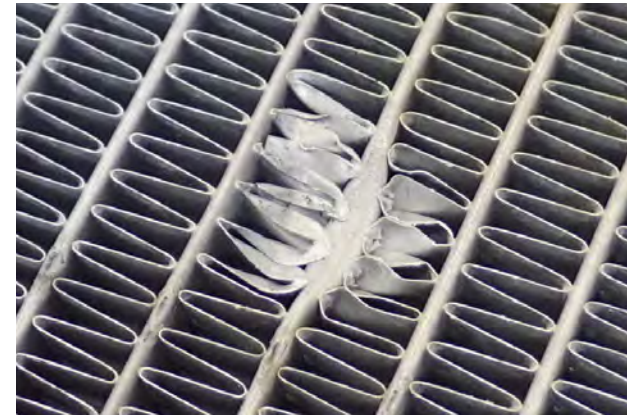
- Intercooler'da mekanik hasar (taş çarpması, korozyon)
- Hızlı kapama düzeneklerindeki contalar yenilenmemiştir
- Hortum kelepçeleri yeterince sıkılmamıştır

Resim 1 Mekanik hasar

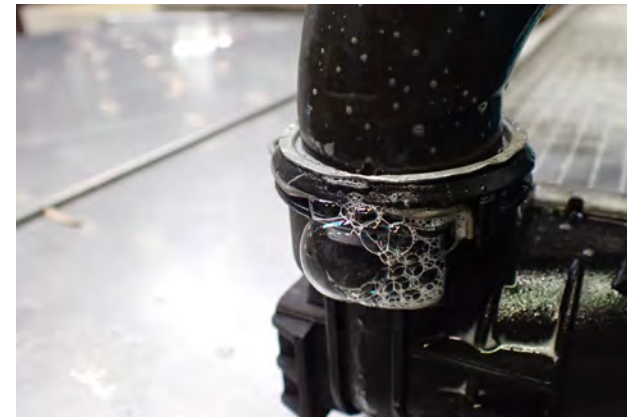
Resim 2 Sızdıran hızlı kavrama

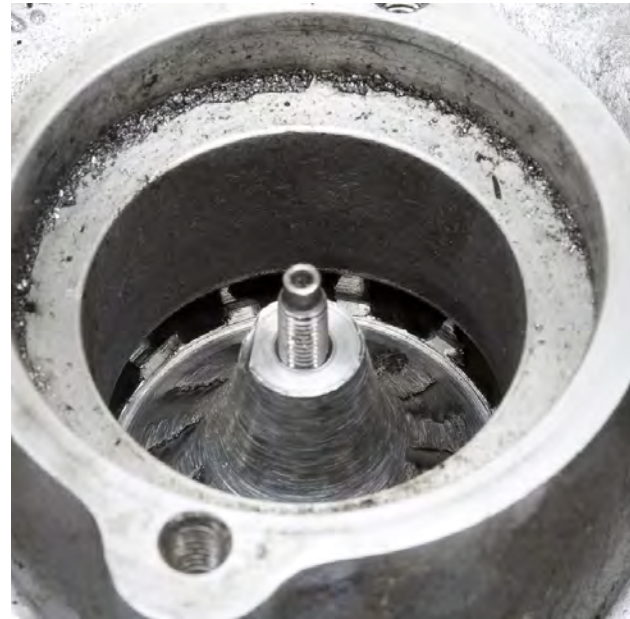
Resim 2 Turbo hasarından kaynaklanan talaşlar

- Turboşarj kontrolünün işlevi ve hareket kabiliyeti kontrol edilmelidir.
- Ciddi turboşarj hasarı durumunda, intercooler değiştirilmelidir.

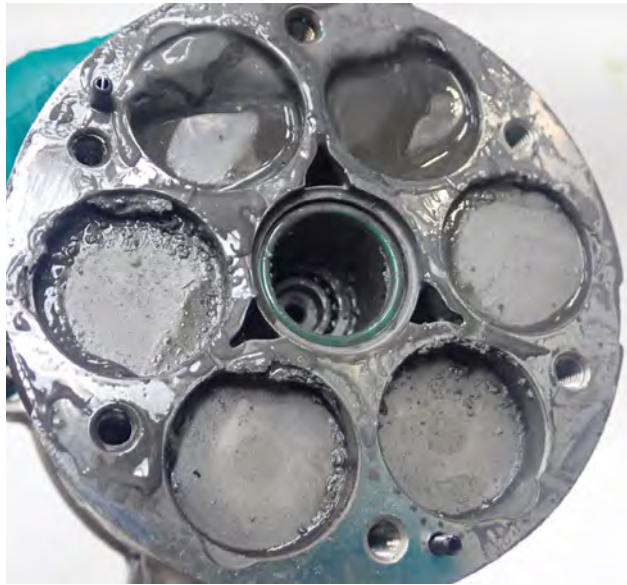
Resim 1 Piston ve silindirde aşırı sürtünme hasarı

- Kompresör değişimi sırasında, eski yağı, kirleri ve yabancı cisimleri uzaklaştırmak için sistem yıkanmalıdır.
- Düzenli olarak (yaklaşık her 2 yılda bir) klima servisi yaptırılmalıdır. Doğru miktardaki soğutucu madde, kompresöre iyi bir yağ beslemesi sağlar.
- Sistemdeki çok fazla yağ, soğutma performansını düşürür ve kompresöre zarar verebilir. Çok fazla kontrast madde yağlama etkisini azaltır (yağ daha viskoz hale gelir). Pistonlar, eğik plaka nedeniyle dönerek gövde muhafazasına sürtünür. Piston eteğinde daha fazla sürtünme.

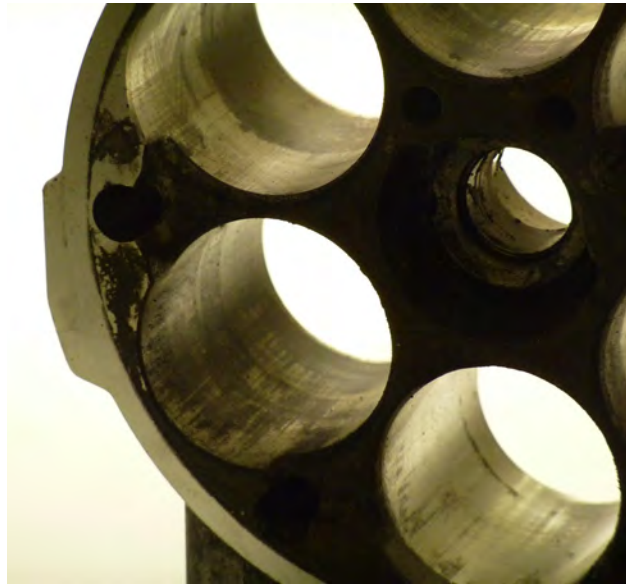
Resim 2 Silindirde sürtünme hasarı

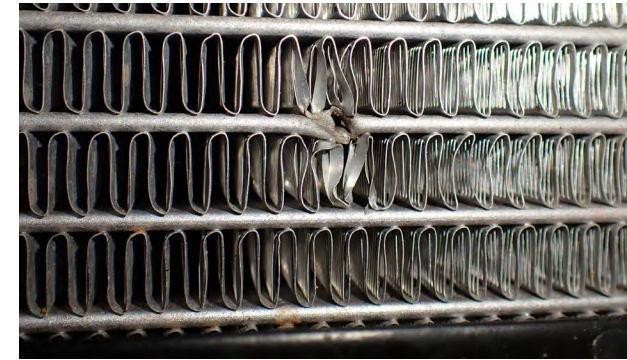
Resim 1 Mekanik hasar (taş çarpması)

- Sızıntı yapan kondansatörler yenilenmelidir. Sisteme kesinlikle sızdırmazlık maddesi doldurmayın. Bu sızdırmazlık maddeleri hiçbir sonuç vermez veya sadece kısa süreli bir sonuç verir, ancak klima servis cihazındaki tüm valflere zarar verirler.
- Kondansatörü ambalajından çıkarırken ve takarken, boruların zarar görmemesine dikkat edin.
- Aracı yıkarken, ne jant temizleyiciyi ne de böcek temizleyiciyi kondansatöre püskürtmeyin.

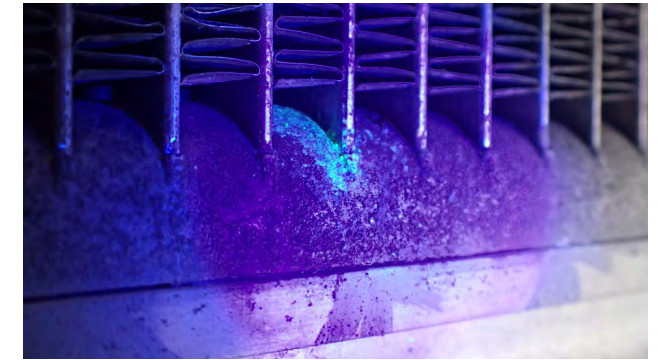
Resim 2 Kondansatörde paslanma

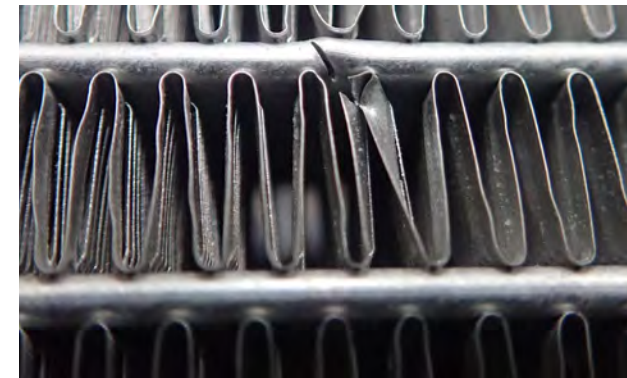
Resim 3 Mekanik hasar (kesik)

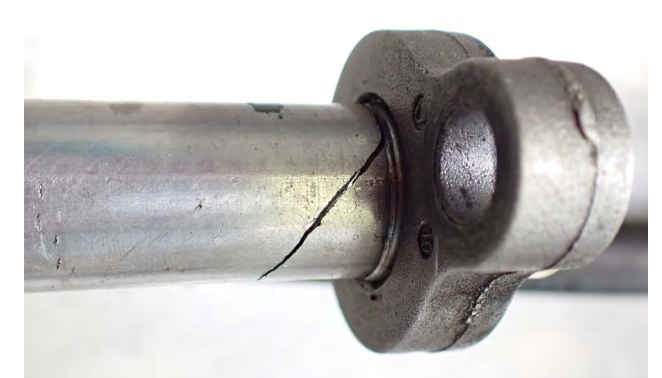
Resim 4 Kırık bağlantı (titreşim kırılması)

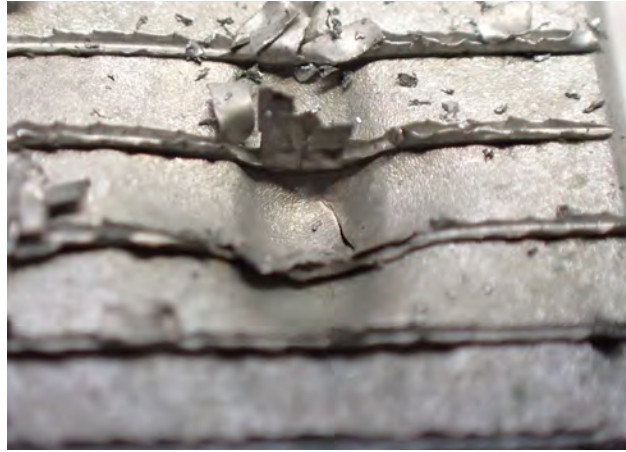
Resim 2 Deformasyon ve çatlak

- Klima sistemi açıldığında, evaporatörün dış kısmında hava nemi yoğunlaşır. Evaporatördeki sıcaklık sensörü ve genleşme valfindeki termostat, yüzey sıcaklığının +0,5 °C'nin altına düşmesini önler.
- (Yoğuşma) suyu donduğunda hacmi %10 artar, bu da evaporatör borularının deforme olmasına ve çatlamasına neden olur. Bu nedenle, bu hasar görüntüsünde sıcaklık ayar sisteminin mutlaka kontrol edilmesi gerekir.

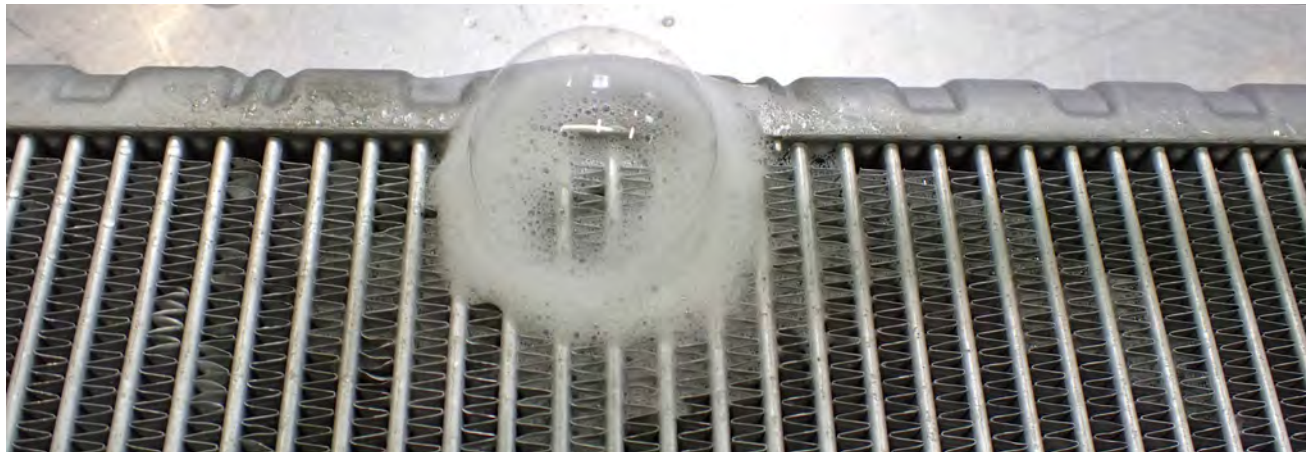
Resim 3 Evaporatör sızdırıyor
