Ausgabe-Nr. 9/2013: Mangelleistung oder Pfeifgeräusche nach dem Turboladertausch? Die Wahrheit liegt in der Dichtung.

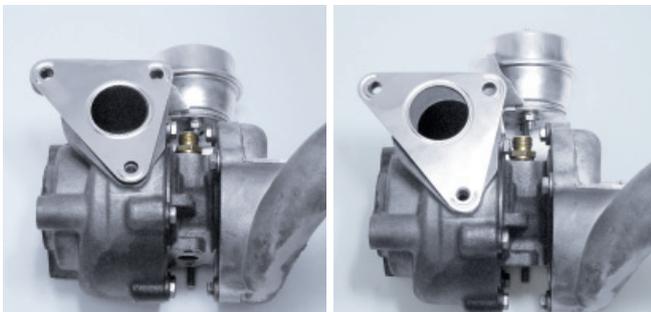
In vielen Applikationen kann die Abgaskrümmerdichtung versehentlich in einer verkehrten Einbaulage montiert werden. Weil die Dichtung dann nicht mehr exakt mit der Auslassöffnung des Krümmers abschließt, entstehen Undichtigkeiten – und dadurch auch die beschriebenen Geräusche. Als weitere Folge wird der Abgasdurchsatz aufgrund der verkleinerten Öffnung vermindert, was dazu führt, dass der Turbolader nicht mehr die volle Leistung bringen kann. Dies muss nicht mit vorgenanntem Pfeifgeräusch einhergehen.

Abbildung 1: Beispiel 021TC15195000: Links ist die Dichtung korrekt montiert, rechts falsch herum.

DESHALB UNSER TIPP: ACHTEN SIE BEI JEDEM TURBOLADERTAUSCH AUF DEN KORREKTEN SITZ DER DICHTUNG!

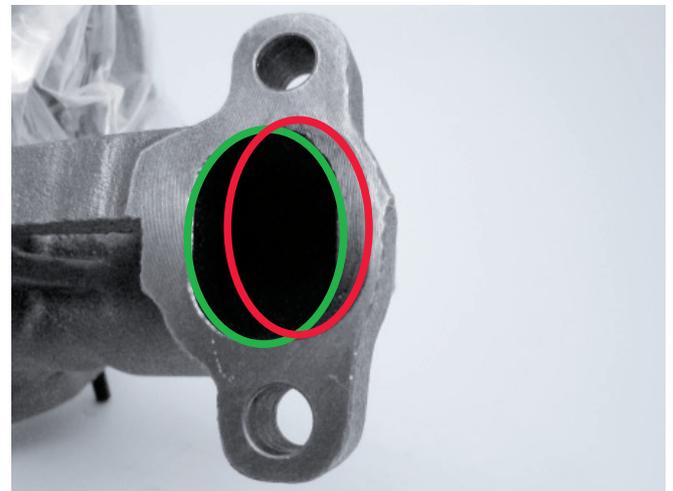
Abbildung 2: Beispiel 030TC15116000:
Rote Ellipse: falsche Position, Grüne Ellipse: richtige Position
