Sayı no. 02/2014: Trivial Pursuit Genel Kültür Oyunu – Turbo suçlusunu ararken

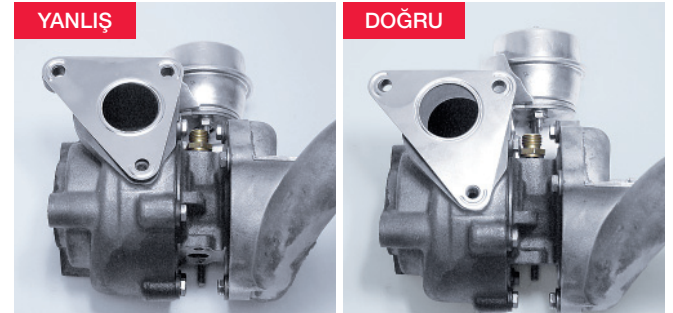
- Ters yerleştirilen conta. Bu, çapı daraltır ve böylece geçen egzoz gazı miktarı düşer ve bu da vıziltı seslerinin oluşmasına ve/veya performansın azalmasına neden olur.
- Hortumların ve/veya besleme havası hattı bileşenlerinin düzgün oturmaması. Bu, havanın kaçmasına ve dolayısıyla ısıklı seslerine neden olabilir.
- Gövdenin hatalı montajı. Belirli tipteki turboşarjlarda kompresör gövdesi, sabitleme vidalarının gevşetilmesi veya sıkıştırılması ile çevre birimlerine entegre edilmektedir. Bu vidalar, düzgün bir şekilde veya uygun tork ile sıkılmadıkları takdirde, motorun çalışması sırasında gevşeyebilir. Gövde muhafazasının bundan kaynaklanan eğik konumu, kompresör çarkının gövde muhafazasına sürtünerek çalışmasına neden olur, bu durum “çizilme” veya ısıklı seslerden anlaşılabilir.

Resim 1: Ters yerleştirilen conta - vıziltı seslerinin ve/veya yetersiz performansın sıkça rastlanan bir nedeni

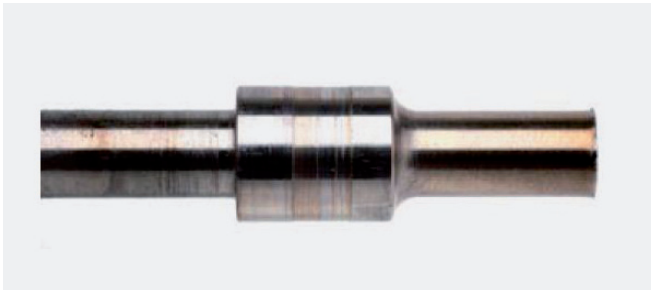
Yağ girişi tıkanmış veya yağ basıncı çok düşük ise, burada yeterli yağlama filmi oluşamaz; bu, mil ve yatak burcunun birbirine sürtünmesine (Resim 2) ve sonuç olarak ciddi turboşarj hasarına yol açar. Yetersiz yağlamayı gösteren açık işaretler şunlardır: Kompresör çarkı üzerinde gevşemiş bir somun, kırılmış bir mil (Resim 3) veya sıcaklık nedeniyle renk değişimleri. Yeni turboşarjın montajından önce arıza giderilmezse, bu turboşarj da montajdan sonra hemen hasar görecektir.

Resim 2: Milin yataklama noktalarında belirgin aşınma izleri

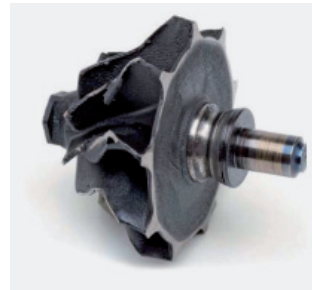
Resim 3: Kırık mil şaftı

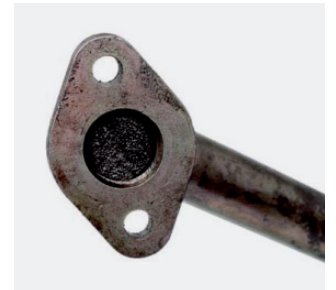
Tıkanmış bir geri akış borusu veya çok yüksek **yağ karteri basıncı**, yağ geri dönüş hattını (Resim 4) bloke edebilir. Turboşarjın kayar yataklarında görevini yerine getirmesinden sonra yağ karterine dönmesi mümkün olmayan yağ, yatak muhafazasında birikmeye başlar. Aynı anda, yağ pompası yağlamak ve soğutmak amacıyla yataklara taze yağ gönderir. Yağ, şimdi bir şekilde tekrar yataktan dışarıya akmalıdır. Hattın tıkanması nedeniyle geri dönüş bloke olduğundan, yağ kendine yeni bir yol arar: Sızdırmazlık sağlayan piston segmanlarına rağmen, kompresör ve türbin kısmına yağ basılır ve bu yağ, emiş havası üzerinden yanma odalarına ve türbinden egzoz sistemine ulaşır, orada kurumlanır veya yanar.

Resim 4: Kurumlanmış yağ geri dönüş borusu
