Ausgabe Nr. 01/2017: Kolbenschäden durch abgebrochene Kolbenkühl­düsen

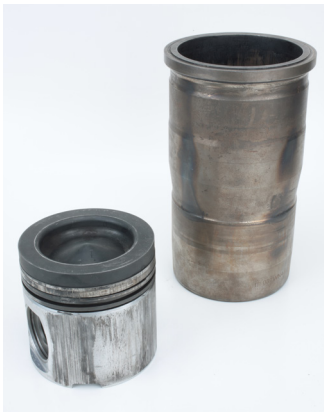
- Der Kolben weist Riefen und Fressspuren am Schaft auf
- Kolbenboden, Ringpartie und Feuersteg sind geschmolzen oder abgebrannt
- Laufbuchsen weisen teilweise Verfärbungen oder sogar Risse auf

In Folge wird der Kolbenboden im Betrieb schlecht oder gar nicht mit Motoröl gekühlt – es kommt zur Überhitzung von Kolben und Zylinder.

Abbildung 1: Überhitzter Ferrotherm-Kolben (Kolbenkopf aus Stahl und Schaft aus Aluminium) mit Fressspuren und dazugehöriger Laufbuchse

WICHTIG! Bei jeder Reparatur die einen Ein- und Ausbau von Kolben und Pleuel erfordert, müssen die Kühldüsen ausgebaut werden. Nach der Montage müssen die korrekte Ausrichtung und Funktion sichergestellt sein, denn auch Dichtungsreste und Ablagerungen können die Kühldüsen verstopfen und müssen deshalb sorgfältig entfernt werden!

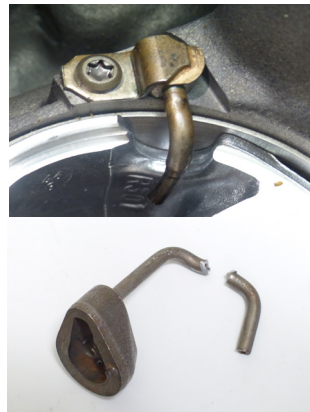
Diese Schäden treten besonders häufig nach dem Ein- und Ausbau des Kolbens inklusive Pleuel auf. Dabei wird versehentlich die im Motorblock verbliebene Kolbenkühl­düse verbogen oder abgerissen.

Abbildung 2: Kühldüse eingebaut (oben) und abgebrochen (unten)

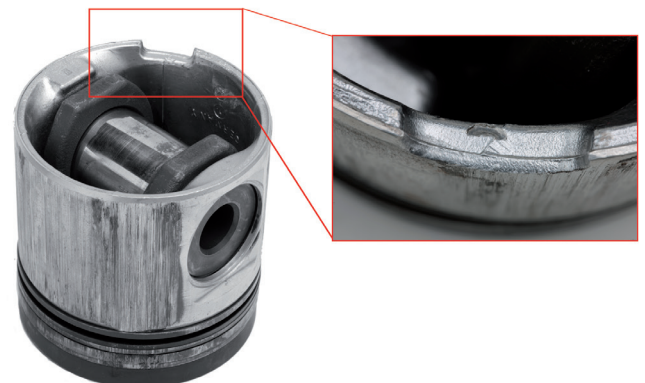
Abbildung 3: Erkennbare Spuren am Kolbenschaft weisen auf einen Einschlag der Kühldüse hin
