Sayı no. 01/2017: Kırık piston soğutma nozulları nedeniyle oluşan piston hasarları

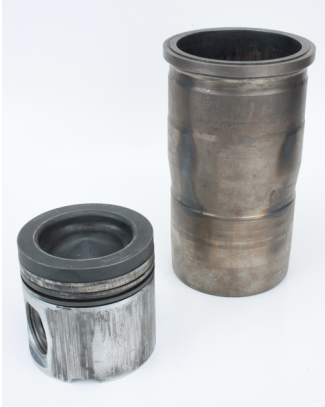
- Piston, piston eteği üzerinde ince yivler ve aşınma izleri gösterir
- Piston kafası, segman bölümü ve ateşleme seti erimiş veya yanmıştır
- Silindir gömleklerinde kısmen renk değişiklikleri ve hatta çatlaklar vardır

Bunun sonucunda, piston kafası işletim sırasında motor yağı ile iyi soğutulmaz veya hiç soğutulmaz; piston ve silindir aşırı ısınır.

Resim 1: Aşınma izleri gösteren, aşırı ısınmış Ferrotherm piston (piston kafası çelikten, piston eteği alüminyumdan) ve buna ait silindir gömleği

ÖNEMLİ! Piston ve biyel kolunun takılıp sökülmesini gerektiren her onarım sırasında, soğutma nozulları sökülmelidir. Montaj yapıldıktan sonra, nozulun ayarlaması ve işlevinin doğru olması sağlanmalıdır; çünkü conta kalıntıları ve tortular da soğutma nozullarını tıkeleyebilir ve bu nedenle dikkatli bir şekilde uzaklaştırılmaları gerekir!

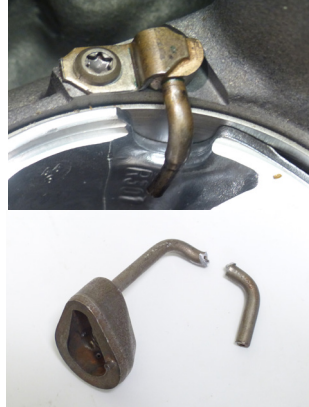
Bu hasarlar, özellikle biyel kolu da dahil piston takılıp söküldükten sonra, sıkça ortaya çıkar. Bu işlemler sırasında yanlışlıkla motor bloğu içerisinde kalan piston soğutma nozulu bükülür veya kırılır.

Resim 2: Monte edilmiş (üstte) ve kırılmış (aşağıda) soğutma nozulu

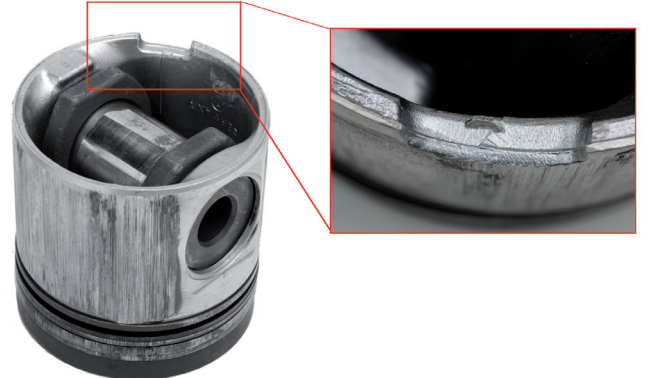
Resim 3: Piston eteği üzerindeki fark edilebilir izler, soğutma nozulunun bir etkisi olduğunu göstermektedir
