Sayı no. 01/2019

Salınım halindeki motorun başlatılması nedeniyle mekanik aşırı yüklenme

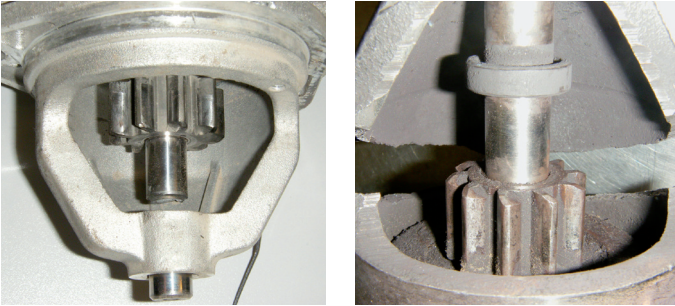
Bir motor stop edildiğinde, boyutuna, kütlesine ve yardımcı teçhizata (alternatör) bağlı olarak, birkaç saniye boyunca hareket yönünde dönmeye devam eder. Motor, ilgili silindirlerdeki kompresyon nedeniyle, tamamen durmadan hemen önce ileri geri, bir başka deyişle asıl hareket yönünün aksi yönünde salınım yapar. Motor tam o anda yeniden başlatılacak olursa, bu kuvvetler ek olarak marş motoruna da etki eder. Motora ve tasarımına bağlı olarak, bu tür bir mekanik aşırı yüklenme münferit bileşenlerde deformasyonlara, çatlaklara ve kırılmalara neden olabilir (örn. pinyon dişlisi, mil, kampana ve tek yönlü kavrama).

Resim 1: Bir marş motorunun kırılan parçaları: Solda mil, sağda kampana

Çalışan veya salınım halindeki motorun yeniden başlatılmasını önlemek için, bir marş/blokaj rölesi takılması tavsiye edilir. Bu röle, kontak anahtarı şalteri ile marş motoru Terminal 50 arasına monte edilmeli ve ek olarak W'deki alternatöre bağlanmalıdır.

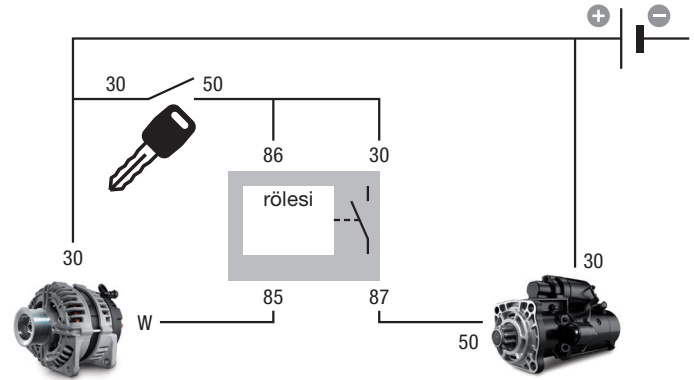
Resim 2: Marş/blokaj rölesinin bağlantı şeması

Kontak anahtarı şalterinin tetiklenmesiyle, röle çalışma akımıyla, marş motoru da Terminal 50 üzerinden kontrol akımı ile beslenir. Motor kendikendine çalışır hale gelinceye kadar, alternatörde akım üretmeye başlar ve W üzerinden röleye bir sinyal gönderir. Bu sinyal aracılığıyla, marş motoru çok uzun süre kontrol edilemeyecek şekilde, kontrol akımının Terminal 50'ye bağlantısı kesilir.

Röle, işletim sırasında alternatörden bir sürekli sinyal aldığından, çalışır haldeki motoru yeniden başlatmak da mümkün değildir. Ek olarak, entegre bir zaman gecikmeli sistem aracılığıyla, motor durdurulduktan sonra birkaç saniye boyunca Terminal 50'ye bağlantı önlenir. Bu, yalnızca motor tamamen durduktan sonra yeniden başlatılabilmesini güvence altına alır.
