Ausgabe Nr. 04/2020

Scheinbare Undichtigkeit bei MAN-Kühlmittelkühlern

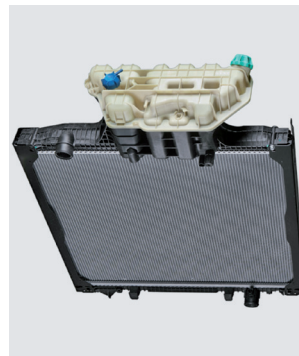
Abbildung 1: MAN-Kühlmittelkühler mit Ausgleichsbehälter

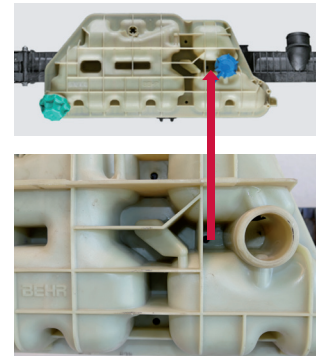
Abbildung 2: Ausgleichsbehälter mit Sicken und Ablauföffnungen

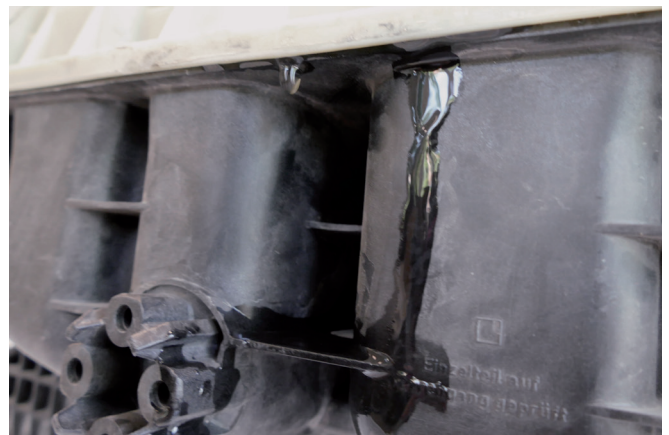
Bei den genannten Kühlmittelkühlern bilden Kühler und Ausgleichsbehälter eine Einheit. Wird der Ausgleichsbehälter überfüllt, entweicht mit steigender Motortemperatur bzw. steigendem Systemdruck überschüssiges Kühlmittel über das Druckausgleichsventil des blauen Verschlussdeckels. Das oben ausgetretene oder beim Befüllen neben die Einfüllöffnung gelaufene Kühlmittel fließt über Ablaufkanäle nach unten und tritt zwischen Kühler und Ausgleichsbehälter wieder aus – was dann fälschlicherweise als Undichtigkeit interpretiert werden kann.

Abbildung 3: Übergelaufenes Kühlmittel tritt im Bereich der Trennfuge am Ausgleichsbehälter wieder aus

Bei der Befüllung des Kühlsystems muss sorgfältig gearbeitet und auf die korrekte Kühlmittelmenge geachtet werden. Zudem verschleißt Kühlmittel und sollte daher regelmäßig nach den Vorgaben des Herstellers ersetzt werden, um Korrosion, Kalk, Kavitation und Ablagerungen im Kühlsystem zu vermeiden. Eine sorgfältige Entlüftung des Kühlsystems beugt Fehlfunktionen aufgrund von Lufteinschlüssen vor.
