Wydanie nr 01/2020

Niebezpieczeństwo pomylenia wkładów filtra oleju OX 183/5D i OX 183/5D1

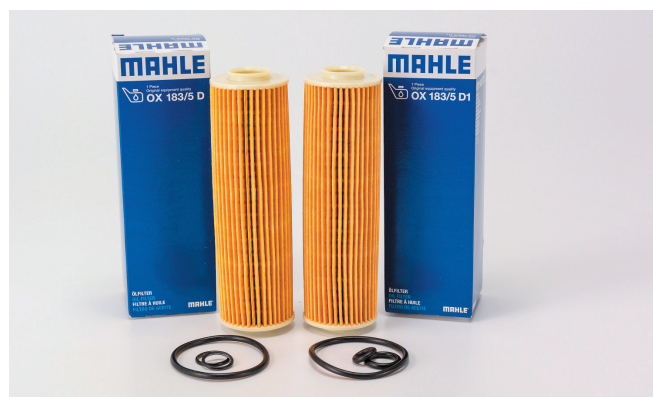
Wkłady filtrów oleju OX 183/5D i OX 183/5D1 różnią się od siebie tylko dołączonymi uszczelkami, co zwiększa ryzyko pomyłki. Wkład OX 183/5D jest dostarczany z uszczelkami o grubości ok. 2 mm, natomiast uszczelki wkładu OX 183/5D1 mają grubość ok. 3,5 mm.

Zbyt cienkie uszczelki mogą nie zapewnić dostatecznego uszczelnienia przepływu powrotnego oleju w obudowie filtra oleju, a tym samym uniemożliwić wytworzenie wystarczającego ciśnienia oleju. W konsekwencji może dojść do poważnego uszkodzenia silnika.

Zbyt grubych uszczelkach często nie udaje się zamontować w ogóle lub ich zamontowanie wymaga użycia dużej siły – w tym przypadku istnieje ryzyko, że trzpień pokrywy obudowy filtra oleju pęknie i będzie trzeba wymienić całą pokrywę.

Zdjęcie 1: Na pierwszy rzut oka obie wersje wydają się być identyczne

Zdjęcie 2: Po lewej cieńsze uszczelki do OX 183/5D, po prawej grubsze uszczelki do OX 183/5D1

Zdjęcie 3: Uszczelki zamontowane na trzpieniu pokrywy filtra oleju

Podczas montażu wkładu filtra oleju należy dokładnie przestrzegać przyporządkowania do konkretnego pojazdu. Przed zamontowaniem wszystkie uszczelki należy posmarować czystym olejem silnikowym, co pozwoli uniknąć uszkodzeń!
