Ausgabe Nr. 05/2021

Ölfilter OC456: Öldruckprobleme nach Filterwechsel bei 1.8- und 2.0-TFSI-Motoren

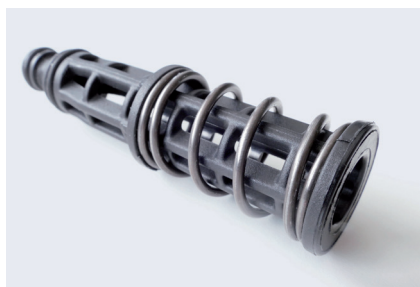
Abbildung 1: Standrohr im ausgebauten Zustand

Ist das Standrohr auffindbar, kann es gereinigt und wieder in den Flansch eingesetzt werden. Die Abdichtung und der einwandfreie Zustand der Gummidichtungen müssen dabei gewährleistet sein. Im Zweifelsfall oder bei Verlust kann das Standrohr über den Original-Ersatzteilhandel bezogen werden. Die Original-Teilenummer lautet: 06J 115 679 E.

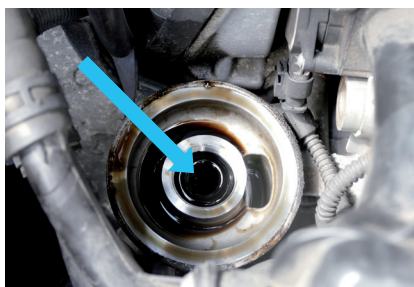
Abbildung 2: Blick von oben auf den Ölfilterflansch und das verbaute Standrohr (Pfeil)

Bei Motoren mit stehenden Anschraubfiltern (Filtertyp OC) muss vor dem Einbau des neuen Ölfilters unbedingt überprüft und sichergestellt werden, dass das Standrohr vorhanden ist. Spätere Motorbaureihen mit Filtereinsätzen (Filtertyp OX) haben eine andere Abflussgeometrie im Flansch und sind nicht betroffen. Die Dichtung am Ölfilter muss vor der Montage mit sauberem Motoröl benetzt werden, um eine Beschädigung durch Trockenmontage zu verhindern.

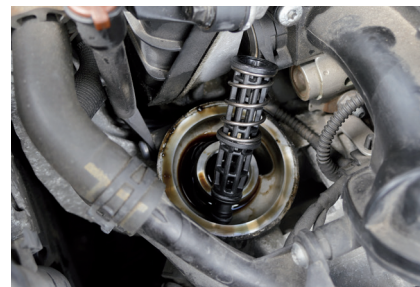
In Einzelfällen hängt das Standrohr nach Ausbau des alten Ölfilters in der unteren Position fest. Dies ist in aller Regel auch daran er-

kennbar, dass altes Öl im Flansch zurückbleibt. Da die Feder nach wie vor belastet ist, kann das Rohr jederzeit herausspringen. Im ungünstigsten Fall geschieht dies unbemerkt, beispielsweise während sich das Fahrzeug auf der Hebebühne befindet.

Wird das Fehlen des Rohrs bis zum Abschluss des Ölwechsels nicht bemerkt, fließt das Motoröl nach dem Starten des Motors direkt zurück in die Ölwanne. Es kann kein ausreichender Druck aufgebaut werden und die Öldruckkontrolllampe leuchtet auf.

Abbildung 3: Ohne den Gegendruck des Ölfilters kann das Standrohr aus dem Flansch herausspringen
