Édition 05/2021

Filtre à huile OC456 : problèmes de pression d'huile après changement du filtre sur les moteurs 1.8 et 2.0 TFSI

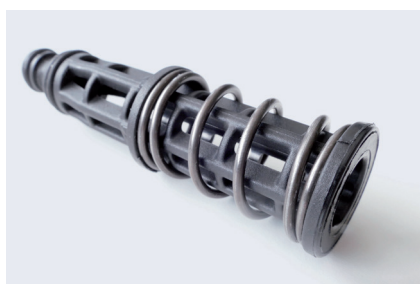
Illustration 1 : clapet démonté

Si vous trouvez le clapet, il suffit de le nettoyer et de le replacer dans la collerette. Il faut garantir l'étanchéité et le parfait état des joints en caoutchouc. En cas de doute ou de perte, vous pouvez commander le clapet auprès du service commercial de pièces détachées d'origine. La référence de la pièce d'origine est : 06J 115 679 E.

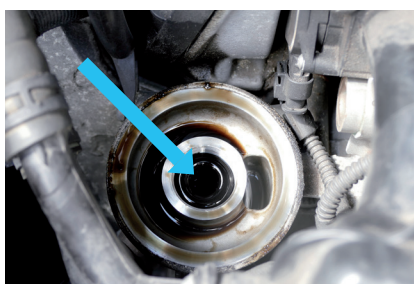
Illustration 2 : vue du dessus de la collerette de filtre à huile et du clapet monté (flèche)

Pour les moteurs équipés de filtres vissés à montage vertical (filtre de type OC), il est essentiel de s'assurer que le clapet est bien en place avant d'installer le nouveau filtre à huile. Les séries de moteurs ultérieures avec éléments filtrants (type de filtr OX) sont dotées d'une collerette à profil de drainage différente et ne sont pas concernées. Il faut toujours lubrifier les joints du filtre à huile avec du liquide moteur propre avant le montage pour éviter tout dommage causé par un montage à sec.

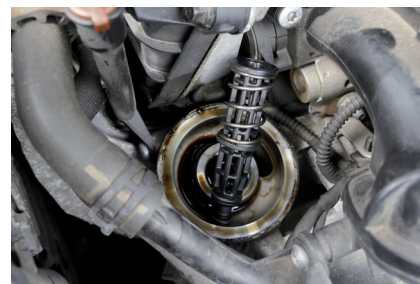
Dans certains cas, le clapet reste bloqué en position basse après le démontage du filtre à huile usagé. En général, on le remar-

que par la présence d'huile usagée logée dans la collerette. Le ressort étant toujours sous contrainte, le clapet peut être éjecté à tout moment. Dans le pire des cas, ce problème passe inaperçu, par exemple lorsque le véhicule se trouve sur le pont élévateur. Si personne ne remarque l'absence du clapet avant la fin de la vidange, l'huile moteur s'écoule directement dans le carter d'huile après démarrage du moteur. Le niveau de pression est alors insuffisant et le voyant de contrôle de la pression d'huile s'allume.

Illustration 3 : en l'absence de contre-pression du filtre à huile, le clapet risque d'être éjecté
