Wydanie nr 05/2021

Filtr oleju OC456: problemy z ciśnieniem oleju po wymianie filtra w silnikach 1,8 i 2,0 TFSI

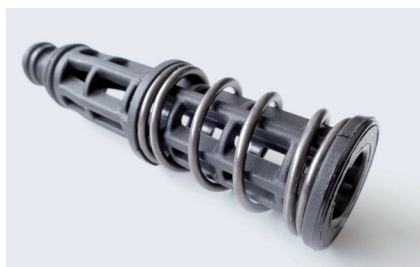
Ilustracja 1: Wymontowana rurka

Jeśli uda się znaleźć rurkę, można ją oczyścić i ponownie umieścić w kołnierzu. Trzeba przy tym zagwarantować szczelność i dobry stan uszczelek gumowych. W razie wątpliwości lub utraty rurki można ją zakupić w handlu oryginalnymi częściami zamiennymi. Numer części oryginalnej: 06J 115 679 E.

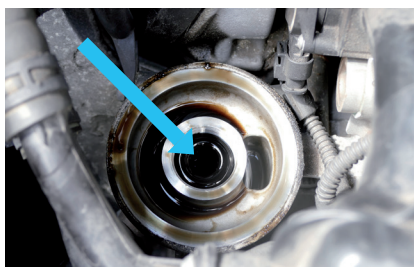
Ilustracja 2: Widok z góry na kołnierz filtra oleju i zamontowaną rurkę (strzałka)

W przypadku silników z pionowymi wkręcanyimi filtrami oleju (typ filtra OC) przed zamontowaniem nowego filtra oleju należy się koniecznie zweryfikować obecność rurki. Późniejsze serie silników z wkładami filtrów (typ filtra OX) mają inną geometrię odpływu w kołnierzu i ta kwestia ich nie dotyczy. Przed montażem uszczelkę filtra oleju należy zwilżyć czystym olejem silnikowym, aby uniknąć uszkodzeń spowodowanych montażem na sucho.

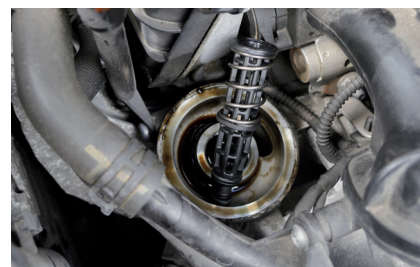
W pojedynczych przypadkach po wymontowaniu starego filtra oleju rurka pozostaje zaklinowana w dolnym położeniu. Z re-

guły można to rozpoznać po tym, że w kołnierzu pozostaje stary olej. Sprężyna jest nadal obciążona, rurka może więc wyskoczyć w każdej chwili. W najgorszym przypadku następuje to niezaaważalnie, np. gdy pojazd znajduje się na podnośniku. Jeśli brak rurki nie zostanie zauważony do momentu zakończenia wymiany oleju, to po uruchomieniu silnika olej silnikowy ponownie będzie sphywał bezpośrednio do miski olejowej. Nie będzie możliwości wytworzenia wystarczającego ciśnienia i zapali się kontrolka ciśnienia oleju.

Ilustracja 3: Nie dociskana przez filtr oleju rurka może wyskoczyć z kołnierza
