Gestión térmica

Daños: causas, soluciones
y prevención

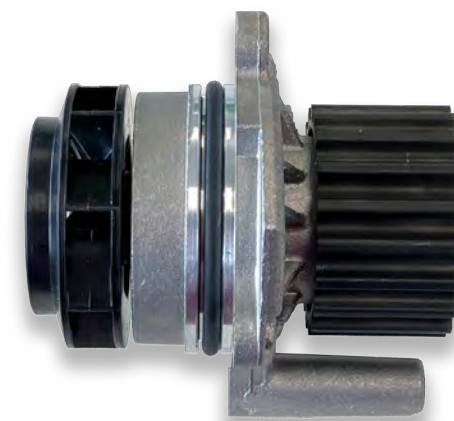
La bomba de refrigerante del motor transporta el refrigerante a través de los circuitos de refrigerante del motor. El accionamiento se realiza mecánicamente (por ejemplo, a través de una correa) desde el motor de combustión interna o mediante un motor eléctrico separado.

Fig. 1 Bomba de refrigerante del motor

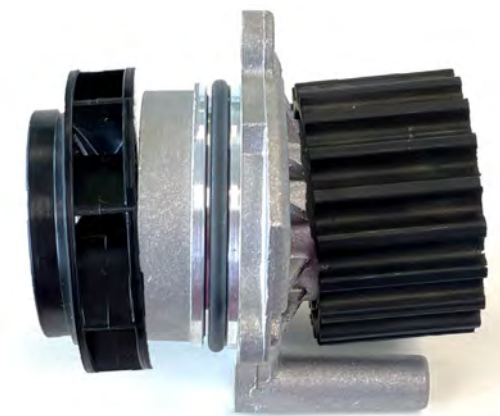
- Ruidos
- Fugas
- Flancos de la polea dañados
- Daños en los cojinetes
- Motor sobrecalentado

- Daños en los rodamientos por tensión excesiva de la correa
- Correa no alineada
- No hay anticongelante en el sistema (la junta de la bomba requiere anticongelante para la lubricación)

Fig. 2 Bomba de refrigerante del motor con daños en el rodamiento

- Al instalar una bomba de refrigerante, prestar atención a la alineación de la correa.
- Ajustar la tensión correcta de la correa.
- Utilizar la mezcla correcta de anticongelante y agua.
- La bomba de refrigerante del motor no debe girarse en seco.

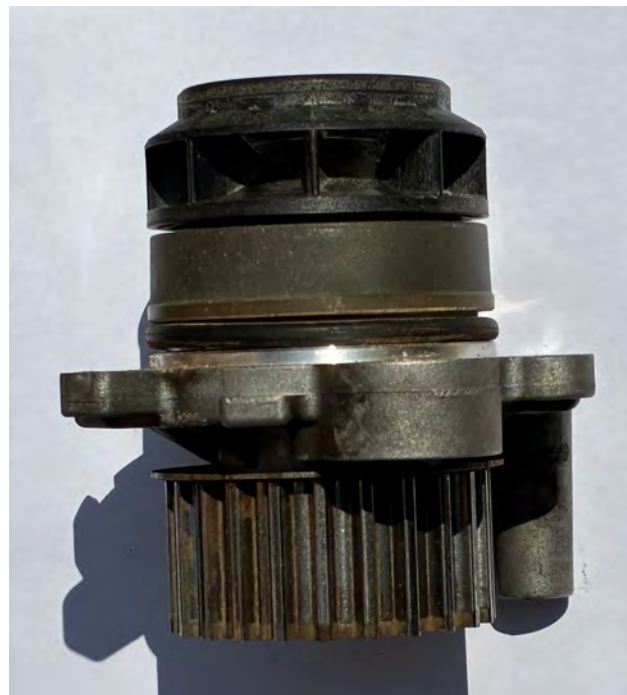
- Insuficiente anticongelante en el motor
- Arranque del motor con el refrigerante congelado, por lo que la turbina se suelta del árbol
- Motor/refrigerante del motor sobrecalentado, por lo que la turbina de plástico sufrió daños térmicos

Fig. 1 Turbina de plástico desprendida del árbol

- Comprobar regularmente el nivel de refrigerante. Sin embargo, esto solo debe hacerse con el motor frío.
- Asegurar la mezcla correcta de agua y anticongelante, para que el refrigerante del motor no se congele a bajas temperaturas.
- Si la temperatura del refrigerante de un motor es demasiado alta, es importante encontrar la causa y eliminarla para evitar daños posteriores.

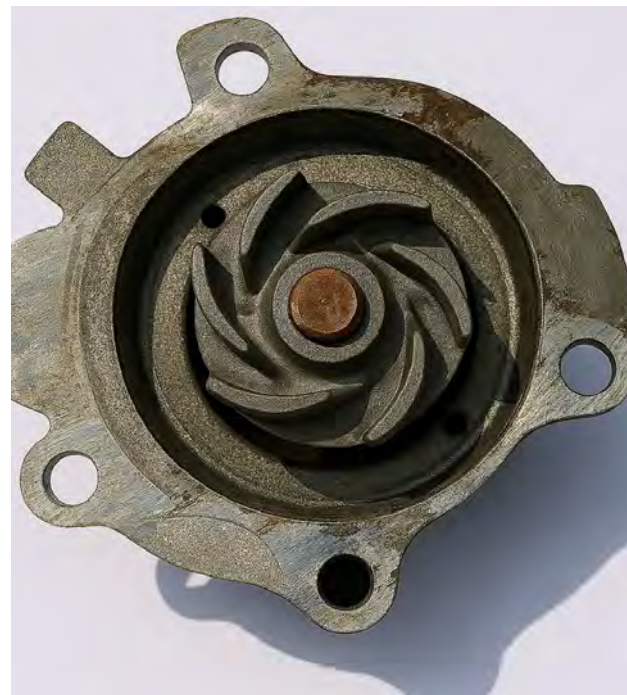
Fig. 2 Turbina de metal desprendida del árbol

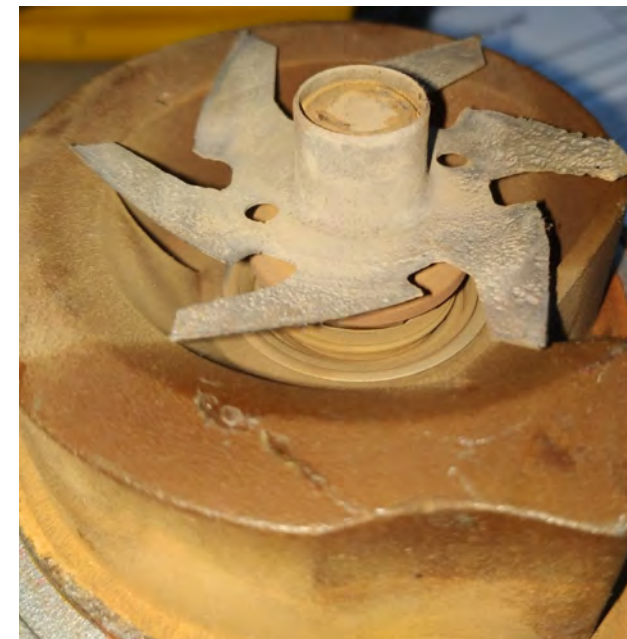
- Motor sobrecalentado
- Cavitación en la turbina
- Corrosión en la carcasa de la bomba

- Anticongelante inadecuado
- Líquido refrigerante sin anticongelante
- Sistema de refrigeración sin sobrepresión (válvula defectuosa en depósito de expansión)
- Los gases de escape penetran en el refrigerante por la junta de culata defectuosa. Esto cambia el pH del refrigerante

Fig. 1 Cavitación en la bomba de refrigerante del motor

- Utilizar el refrigerante del motor de acuerdo con las instrucciones del fabricante y mezclar en consecuencia con agua desmineralizada. El anticongelante no solo reduce el punto de congelación del refrigerante, sino que también aumenta su punto de ebullición. Además, el anticongelante sirve para lubricar la bomba de refrigerante y como protección anticorrosiva.
- Deben comprobarse las válvulas en la tapa del depósito de expansión.

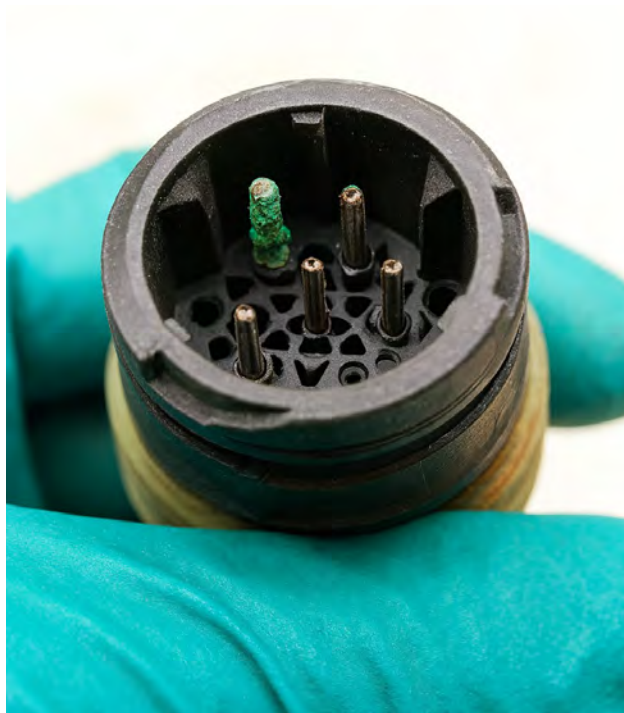
- Fallo eléctrico (cortocircuito, interrupción)
- Fusible defectuoso
- Rotura de cable
- Corrosión en la conexión del enchufe
- Bomba defectuosa

Fig. 1 Corrosión en el enchufe

- Comprobar la alimentación eléctrica de la bomba de refrigerante del motor. Las posibles causas de una interrupción son el fusible eléctrico, la corrosión de las conexiones del enchufe, un fallo en el punto de masa o un fallo en el mazo de cables.

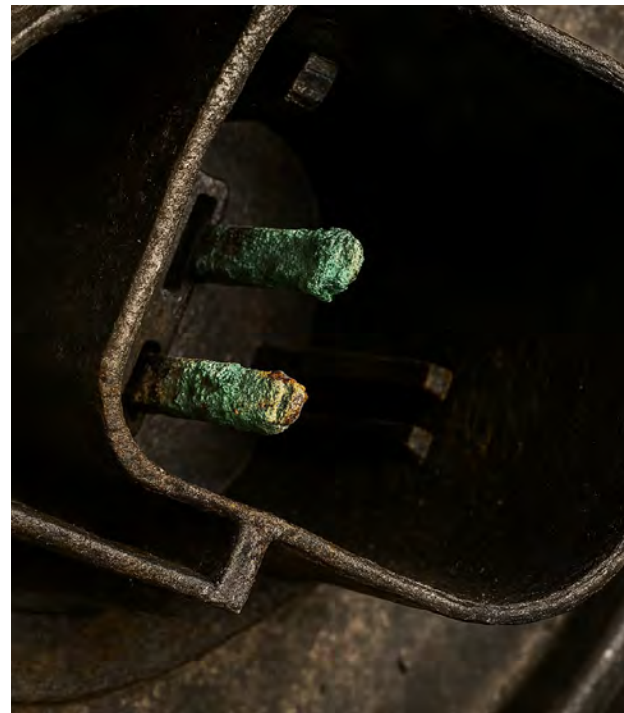
Fig. 2 Corrosión en la conexión del enchufe

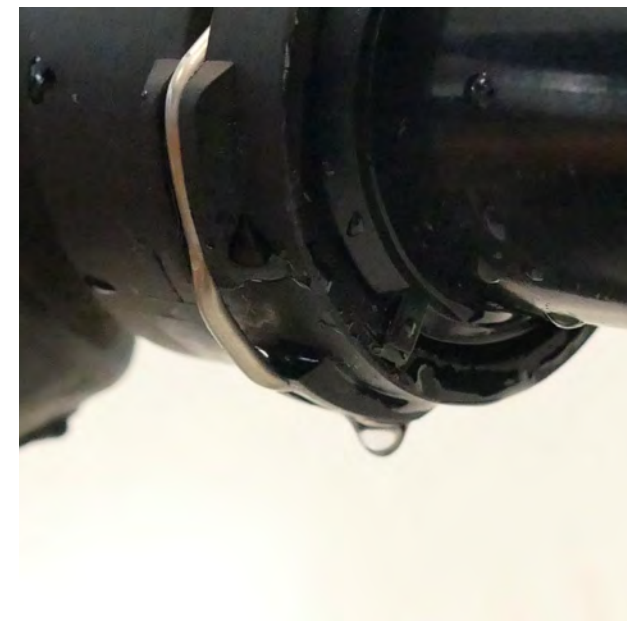
- Fuga de refrigerante del motor en el termostato

Fig. 1 Junta tórica con fugas

- Sustituir siempre las juntas de todas las conexiones abiertas del sistema de refrigeración.

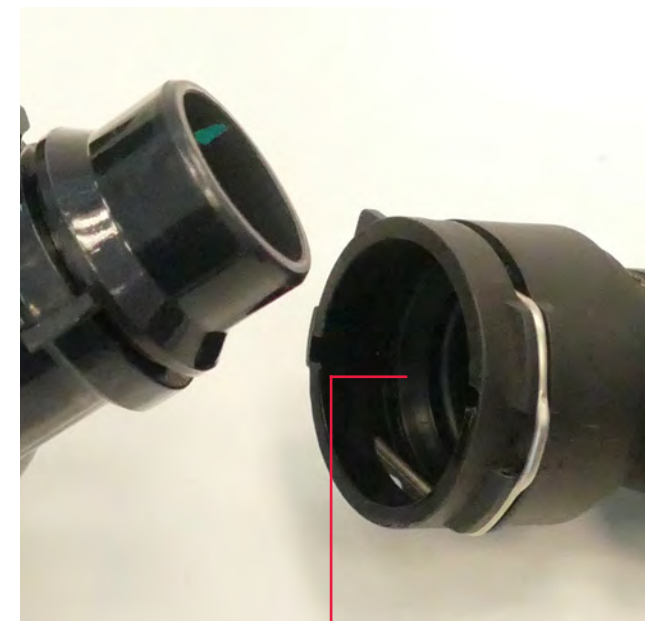
Fig. 2 Enchufe rápido

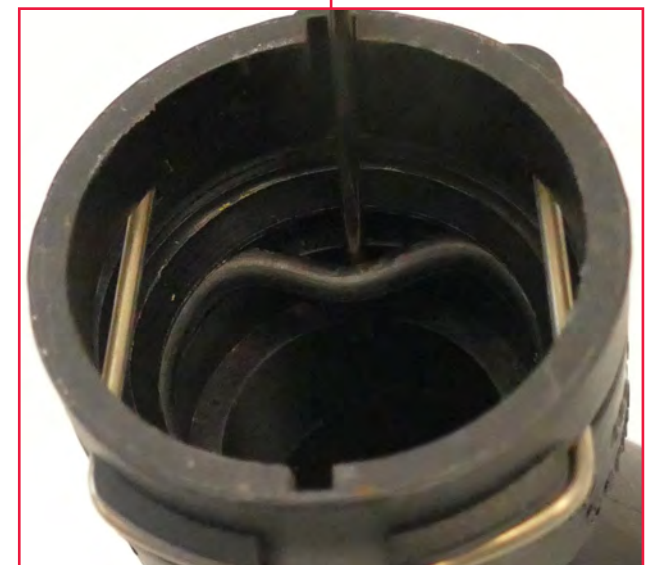
Fig. 3 Sustituir junta tórica

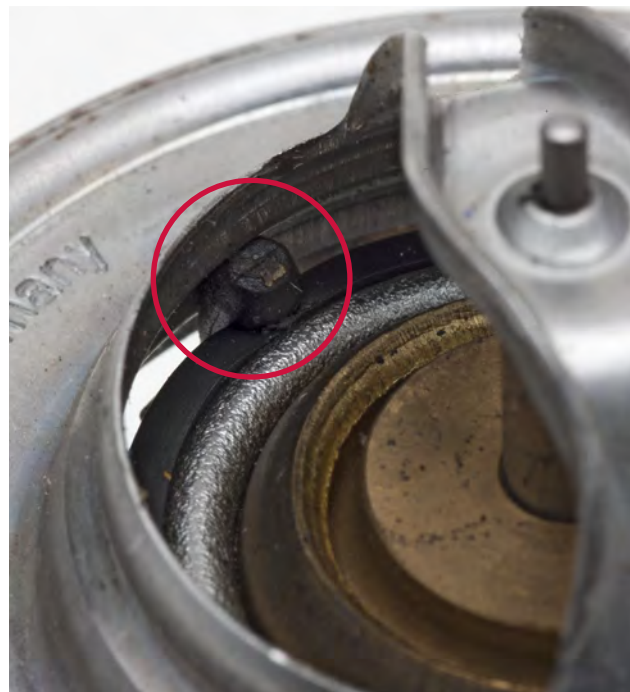
- Sistema de refrigeración no purgado correctamente
- Termostato atascado en posición «cerrada»
- Termostato atascado en posición «abierta»
- Corrosión por concentración insuficiente o anticongelante inadecuado
- Cuerpos extraños (residuos de junta, partes de la turbina de la bomba de agua usada, junta líquida) en el sistema de refrigeración

Fig. 1 Cuerpo extraño bloquea la válvula

- Después de reemplazar los componentes del sistema de refrigeración, se debe lavar todo el sistema para eliminar los cuerpos extraños y las impurezas del sistema.
- Utilizar el refrigerante de acuerdo con las especificaciones del fabricante del vehículo.

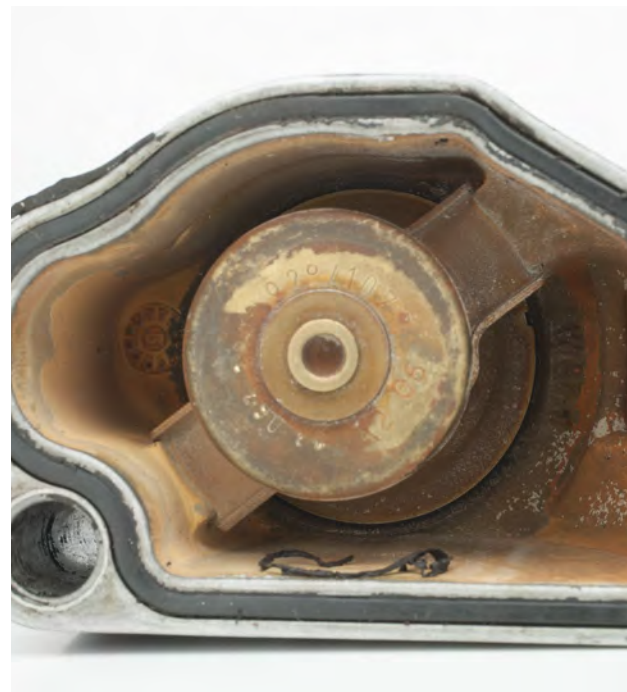
Fig. 2 Corrosión en el termostato

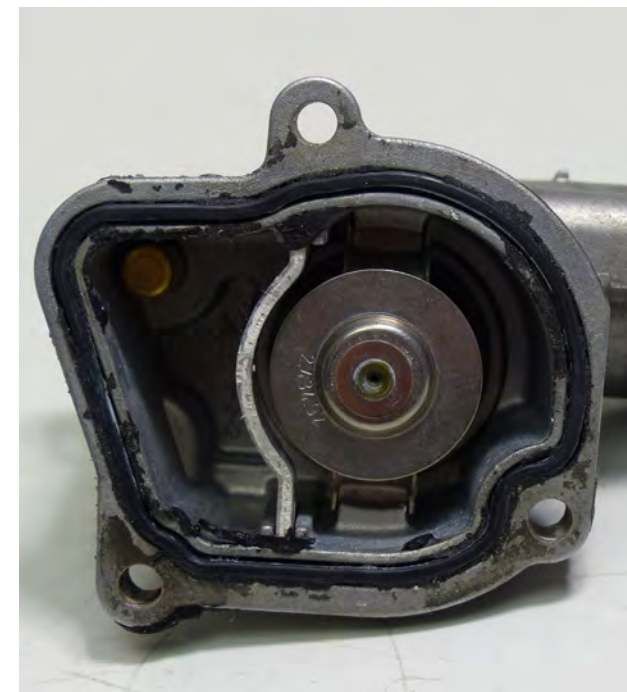
- Carcasa de termostato con fugas
- Junta líquida aplicada en el termostato

de aceite y estropean las juntas de los termostatos. Las juntas para refrigerante del motor se hinchan con aceite y se agrietan.

Fig. 1 Junta líquida en la carcasa del termostato

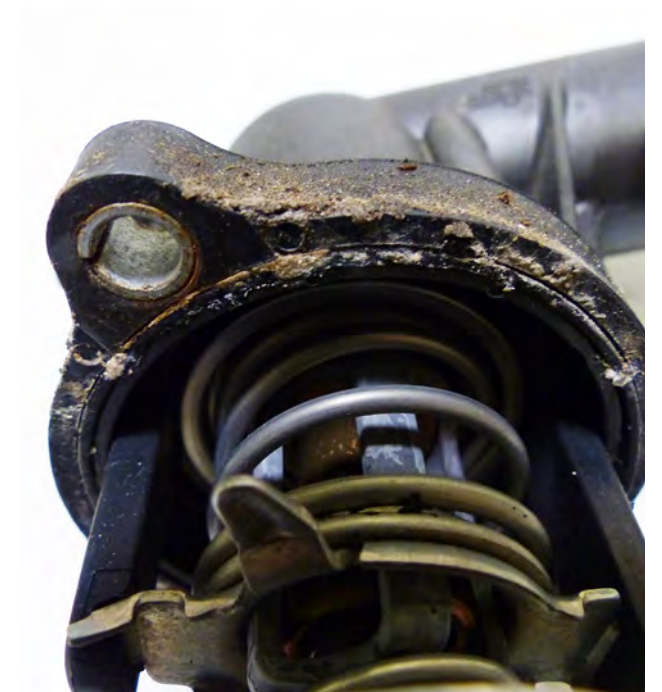
Fig. 2 Junta dañada por la junta líquida

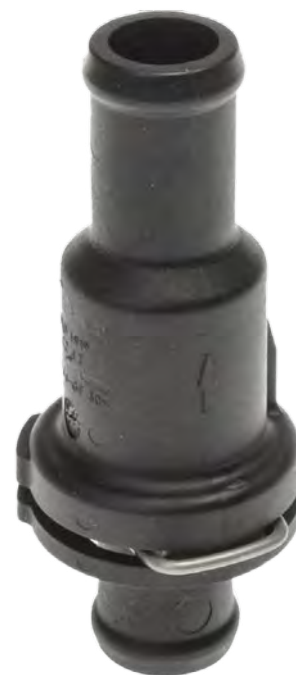
Fig. 1 Termostato del radiador de aceite de transmisión

- El termostato regula la temperatura del aceite de transmisión a través del circuito de refrigerante del motor del vehículo. El aceite de transmisión se refrigera a través de un intercambiador de calor. Si se produce una avería del termostato, el motor tarda mucho más en alcanzar su temperatura normal de funcionamiento.
- Aplicar una capa fina de junta líquida solo en los componentes en los que lo prescriba el fabricante del vehículo. En caso de reparaciones en el sistema de refrigeración, lavar todo el sistema para eliminar los cuerpos extraños, la corrosión y los sedimentos del circuito.

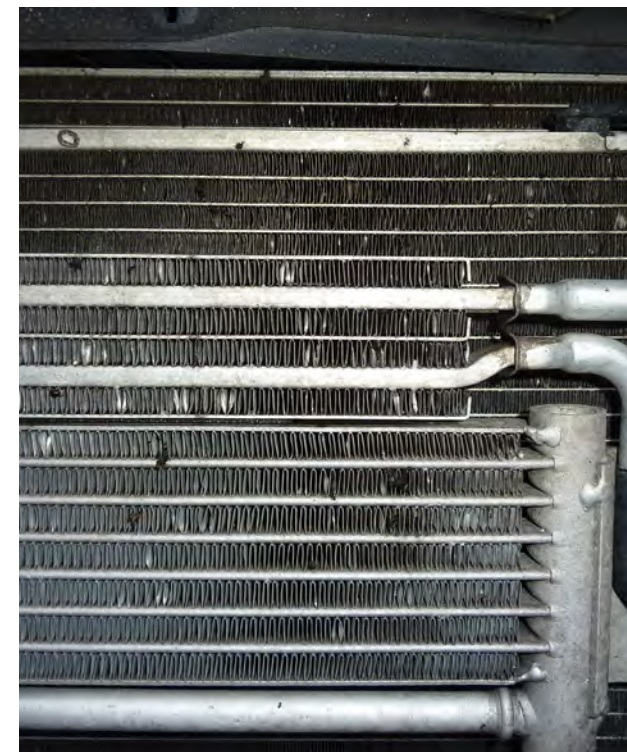
- Intercambio de calor deficiente debido a la suciedad externa en las aletas del radiador (suciedad, insectos, restos de follaje)
- Impurezas entre el condensador y el radiador (follaje, suciedad)

Fig. 1 Impurezas en el radiador

- Limpiar regularmente el radiador con un chorro de agua suave para eliminar los restos de follaje y la suciedad de las aletas del radiador. No utilizar en ningún caso una

hidrolimpiadora, ya que el chorro de agua daña las aletas del radiador.

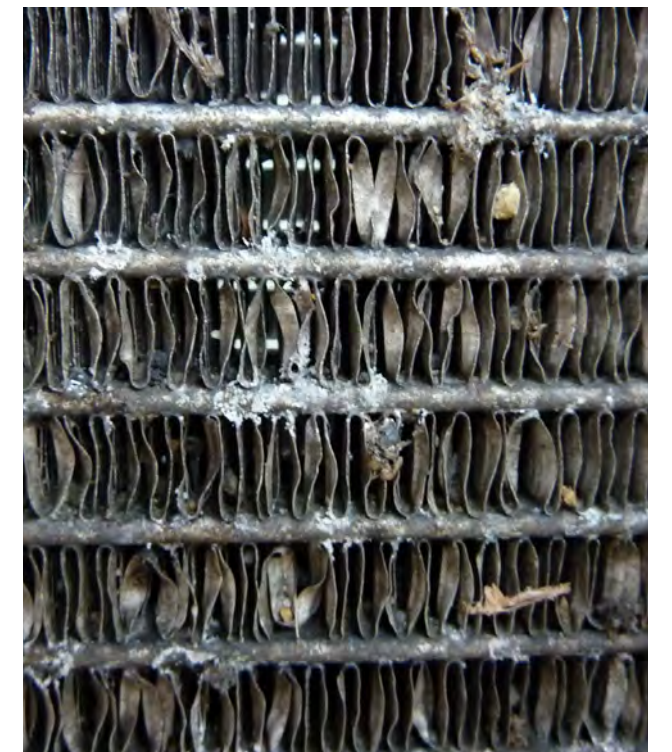
Fig. 2 Impurezas y aletas del radiador deformadas

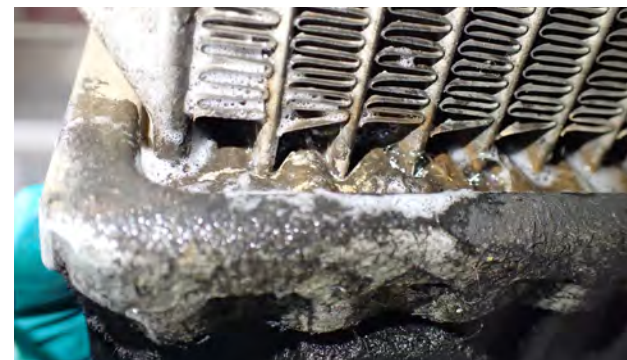
- Se han utilizado tornillos de fijación incorrectos (demasiado grandes)
- Daños mecánicos/impacto de gravilla
- Corrosión externa (efectos químicos, p. ej., debido a sal de deshielo, limpiadores de llantas, eliminador de insectos)

Fig. 4 Corrosión exterior en el radiador

- Al instalar el radiador nuevo, hay que comprobar que se utilizan los tornillos correctos en los respectivos puntos de fijación. Un tornillo demasiado grande o demasiado largo puede causar daños (p. ej., grietas) en el depósito de agua.
- En caso de daños mecánicos, se debe sustituir el radiador.
- No limpiar el radiador con productos químicos agresivos (p. ej., limpiador de llantas, eliminador de insectos). Limpieza solo con chorro de agua suave.

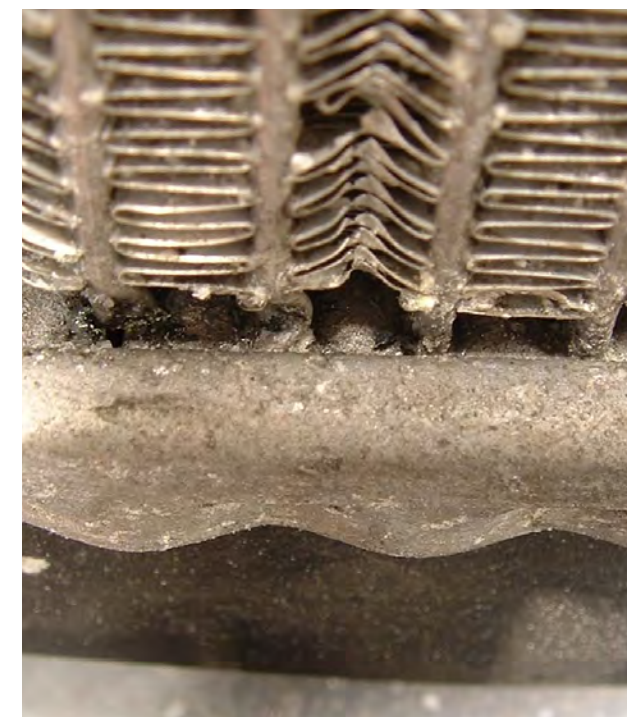
- Los cuerpos extraños y las sustancias extrañas en el circuito de refrigerante del motor pueden bloquear los finos tubos en el radiador
- Tapafugas en el sistema de refrigeración
- Corrosión interior (refrigerante contaminado con restos de óxido y cal)
- Se ha utilizado refrigerante inadecuado

Fig. 1 Corrosión en el radiador

- No utilizar tapafugas.
- Limpiar a fondo el sistema de refrigeración al cambiar el radiador, la bomba u otros componentes. Para ello, todo el sistema de refrigeración debe lavarse en varias pasadas con el motor caliente con un limpiador especial del sistema de refrigeración. Deben tenerse en cuenta

- Prestar atención a que el sistema solo se llene con refrigerante aprobado por el fabricante del vehículo.

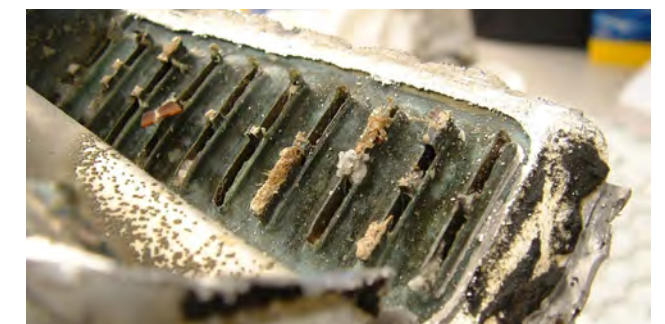
Fig. 2 Radiador bloqueado por el tapafugas

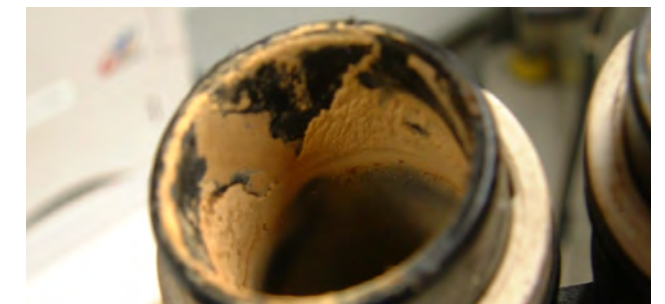
Fig. 3 Corrosión y sedimentos en el circuito de refrigerante

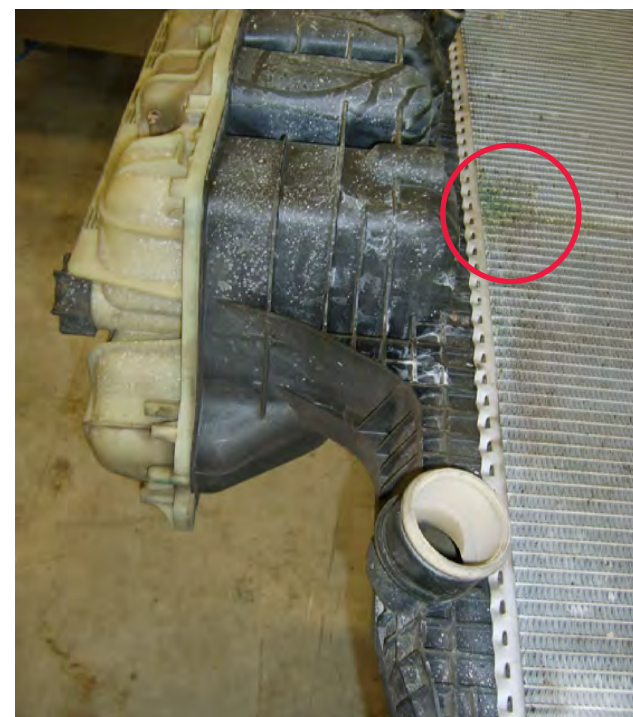
- En los radiadores de camiones con depósito de expansión situado en la parte superior, debe quedar aire en una zona para compensar la presión. Si esta zona también se llena con refrigerante, el exceso de refrigerante sale por la válvula de compensación de presión de la tapa azul y discurre por el exterior a través de la red del radiador. Esto da la impresión de que el radiador tiene fugas.

Fig. 1 Radiador con fugas aparentes

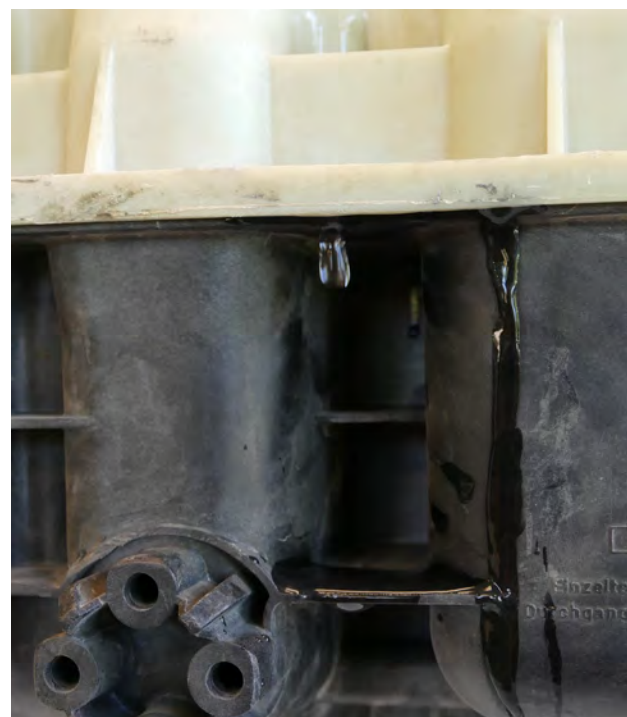
Fig. 2 El refrigerante del motor gotea del depósito de expansión

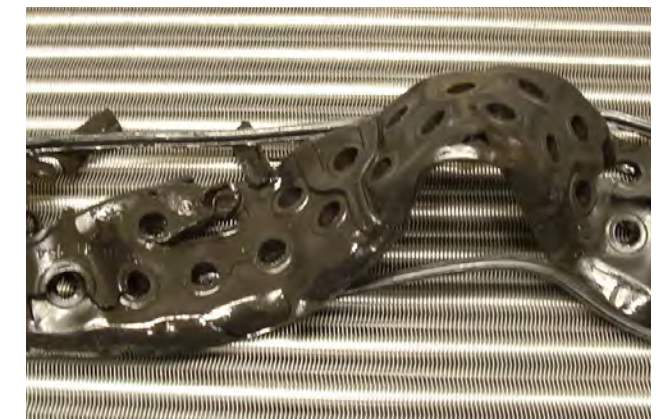
- Junta de culata defectuosa
- Radiador de aceite (motor) con fugas
- Radiador de aceite (transmisión) con fugas

Fig. 1 Junta hinchada en el radiador del refrigerante

- Identificar y solucionar la fuga. Lavar el sistema de refrigeración para eliminar los restos de aceite. Cambiar el aceite de motor. En caso de fugas en el radiador de aceite de transmisión: cambiar el aceite de transmisión.

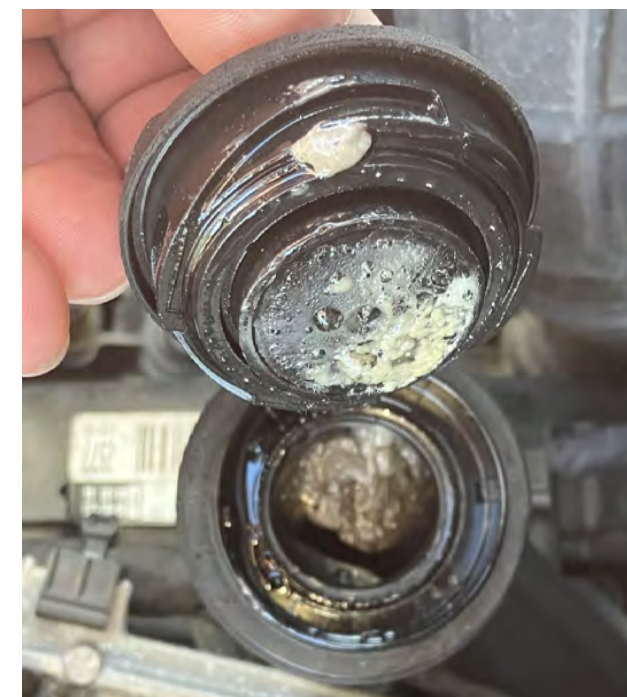
Fig. 2 Emulsión de aceite y agua en la tapa de llenado de aceite y el racor de llenado de aceite

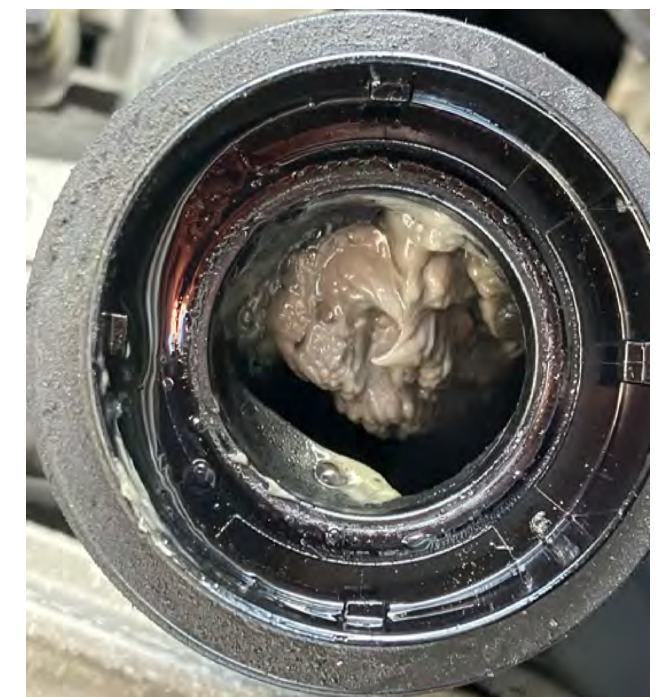
Fig. 3 Emulsión de aceite y agua en el racor de llenado de aceite

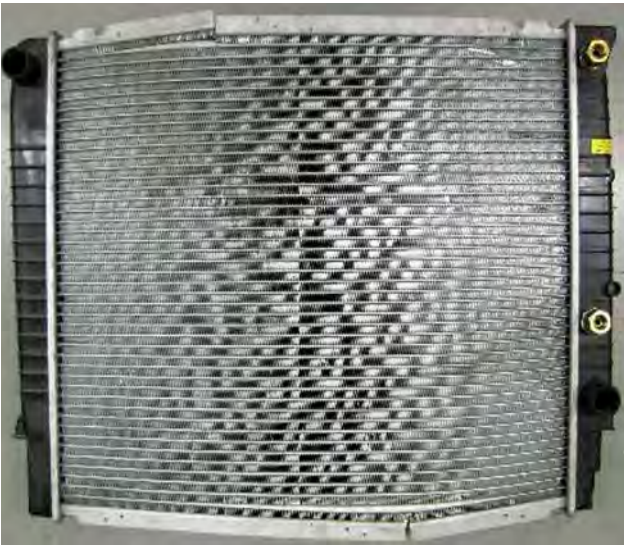
- Pérdida de refrigerante. La bomba de refrigerante del motor transporta solo de forma intermitente. Como resultado, el refrigerante se evapora repentinamente en componentes calientes cuando es transportado. La consecuencia es un aumento explosivo de la presión
- Junta de culata defectuosa
- El circuito de refrigerante está obstruido por cuerpos extraños

Fig. 1 Radiador del refrigerante del motor hinchado

- Comprobar regularmente el nivel de refrigerante. En caso de pérdida de refrigerante, purgar el sistema para localizar las fugas. Al sustituir componentes (radiador, bomba, termostato, etc.), limpiar a fondo el sistema para eliminar los residuos y los cuerpos extraños.

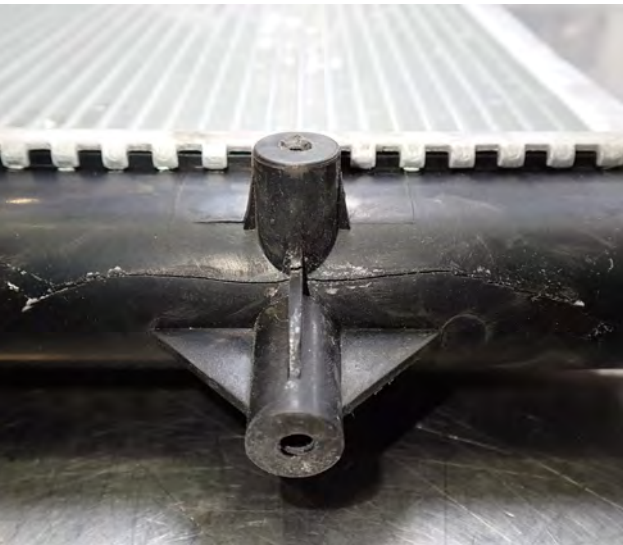
Fig. 2 Depósito de agua reventado

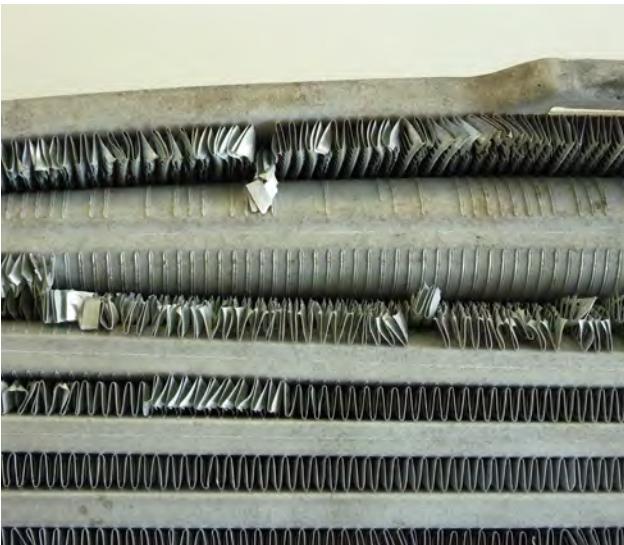
Fig. 3 Tubo del radiador hinchado

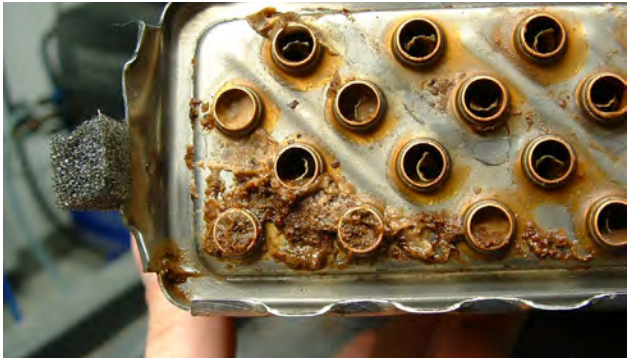
Fig. 2 Radiador de la calefacción obstruido

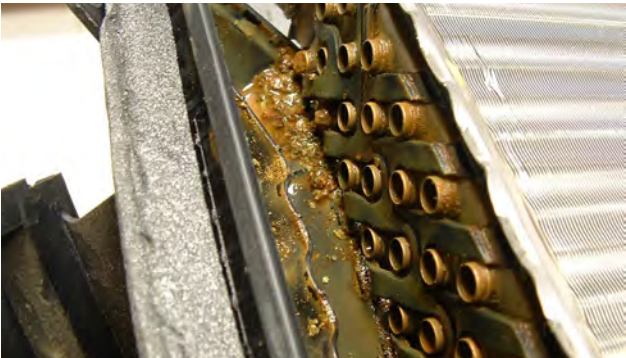
Fig. 3 Sedimentos e impurezas en el radiador de la calefacción

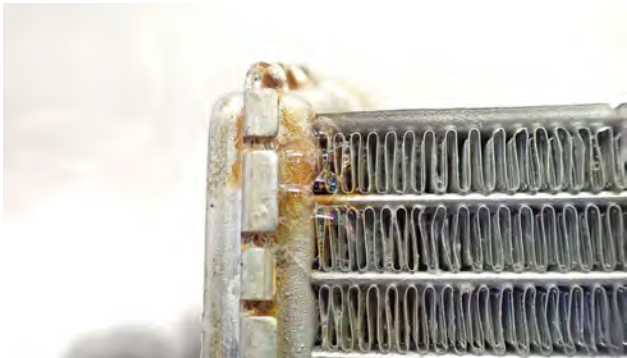
Fig. 4 Radiador de la calefacción oxidado

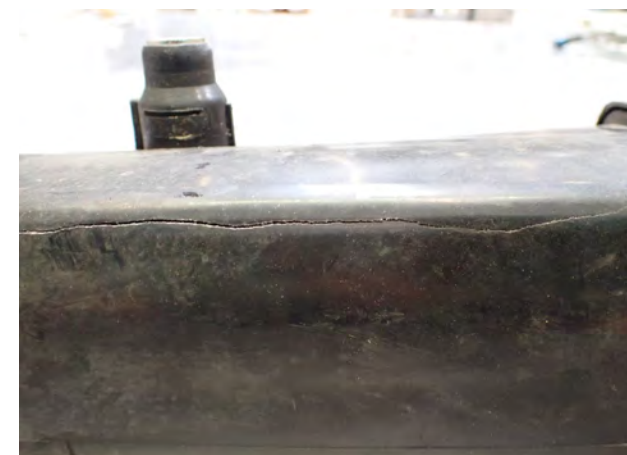
- Sobrepresión en el sistema de refrigeración debido a una válvula defectuosa en la tapa de cierre
- Obstrucción en el sistema de refrigeración
- Bloqueos (corrosión, tapafugas)
- Fatiga del material por sobrecarga térmica
- Fatiga del material debido a la falta de anticongelante en el líquido refrigerante
- Déficit de refrigerante en el sistema (si el refrigerante llega a los componentes calientes del motor solo de forma intermitente, el refrigerante se evapora de forma explosiva)
- Junta de culata defectuosa

Fig. 1 Fisura en el depósito de expansión

- Al sustituir el depósito de refrigerante, también debe sustituirse la tapa. La tapa integra una válvula de sobrepresión y otra de presión negativa. Una válvula de sobrepresión defectuosa puede provocar la rotura del depósito de expansión o de las mangueras.
- Después de reemplazar los componentes de refrigeración, conviene lavar todo el sistema para eliminar los cuerpos extraños y las impurezas del sistema. Mezcla de anticongelante y agua según las instrucciones del fabricante. El agua pura puede dañar los depósitos de expansión de poliamida.

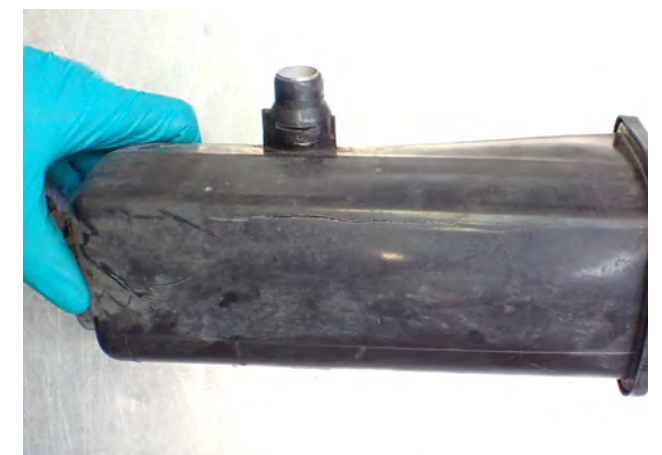
Fig. 2 Depósito de expansión reventado

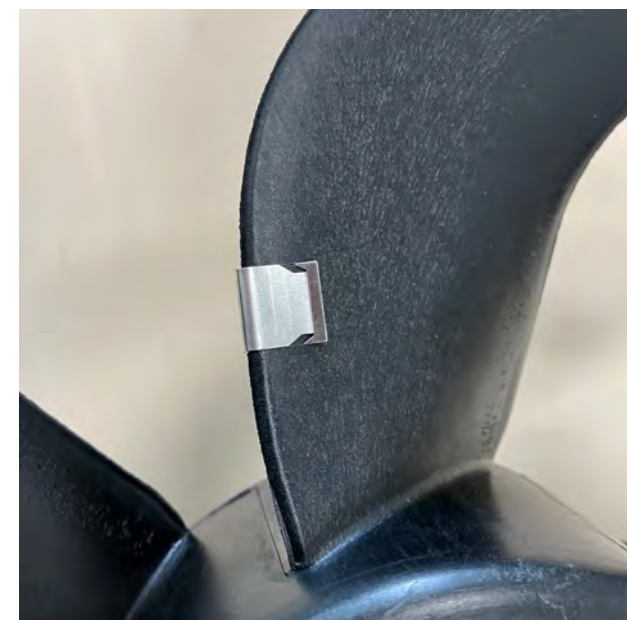
Fig. 1 Abrazadera metálica como peso para equilibrar

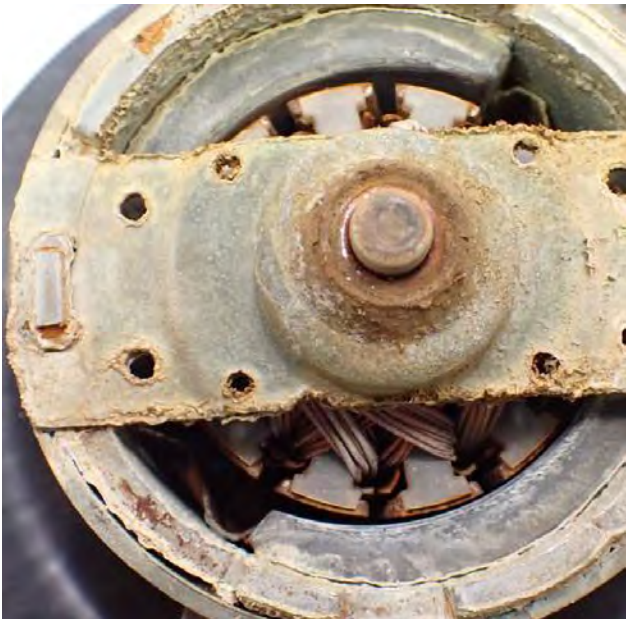
- Daños en los cojinetes
- Desgaste de las escobillas
- Fallo eléctrico (cortocircuito, interrupción, activación)

Fig. 1 Daño en el cojinete del motor del ventilador

esté defectuoso. Si el ventilador no funciona, se debe comprobar el sistema eléctrico.

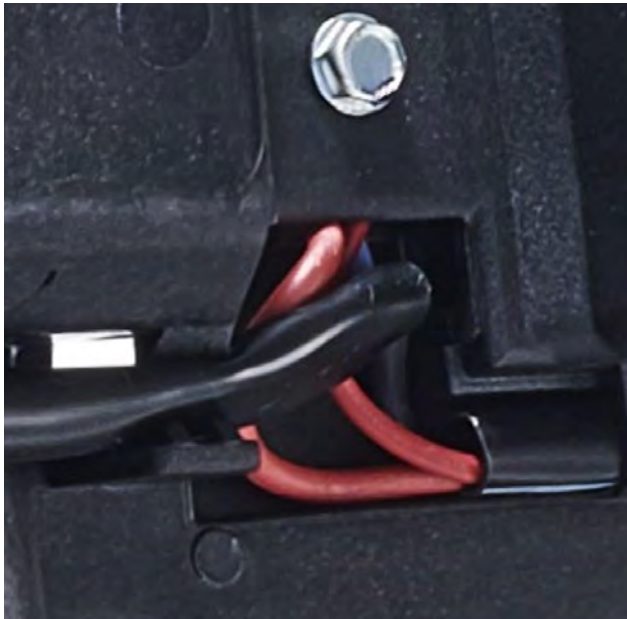
Fig. 2 Rotura de cable en el control del ventilador

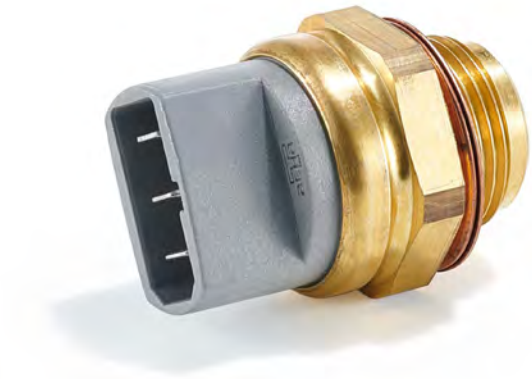
- El conmutador térmico enciende el ventilador eléctrico cuando la temperatura del refrigerante supera un determinado valor. Los presostatos del sistema de climatización también regulan la velocidad del ventilador. Si la temperatura del refrigerante del motor aumenta a baja velocidad o en atascos, se deben comprobar los termostatos y los presostatos.

Fig. 1 Conmutador térmico

- También se deben comprobar los cables eléctricos y el fusible.

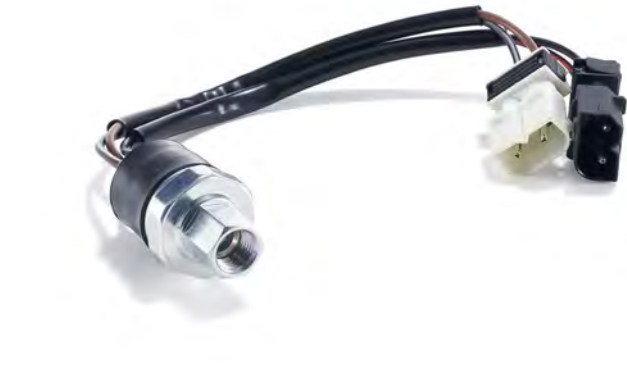
Fig. 2 Presostato

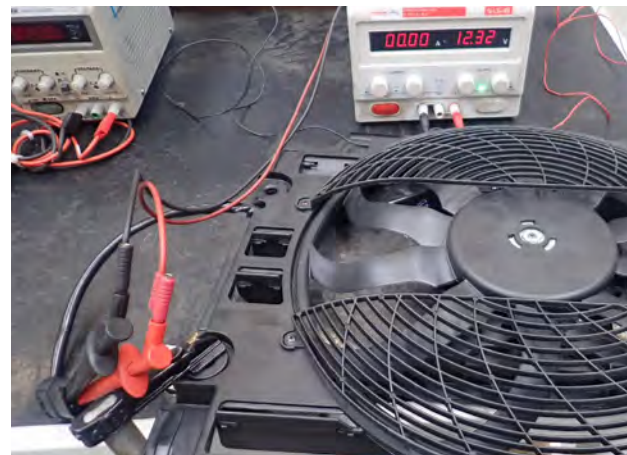
Fig. 1 Comprobación del ventilador

- Comprobar contactos y cables si el ventilador no funciona.
- Con el motor apagado, comprobar si el ventilador gira libremente con la mano. Un motor de ventilador que gira con dificultad puede provocar una sobrecarga (quemadura) del dispositivo de control.

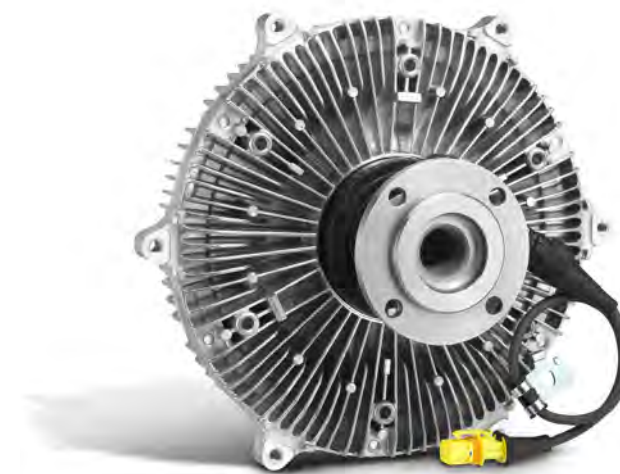
Fig. 1 Embrague Visco®

- Es imprescindible almacenar y transportar correctamente los embragues Visco®. En caso de un almacenamiento incorrecto, se puede provocar un derrame de aceite de silicona desde el interior. Esto daña el embrague. Es esencial seguir las instrucciones de almacenamiento y transporte indicadas en el embalaje.
- Una prueba de funcionamiento de los ventiladores con embrague Visco® es muy laboriosa. Esto solo se puede hacer mediante un tacómetro láser. La diferencia de velocidad entre el ventilador y el accionamiento del ventilador debe estar entre el 5 y el 95 % (dependiendo de la necesidad de refrigeración).

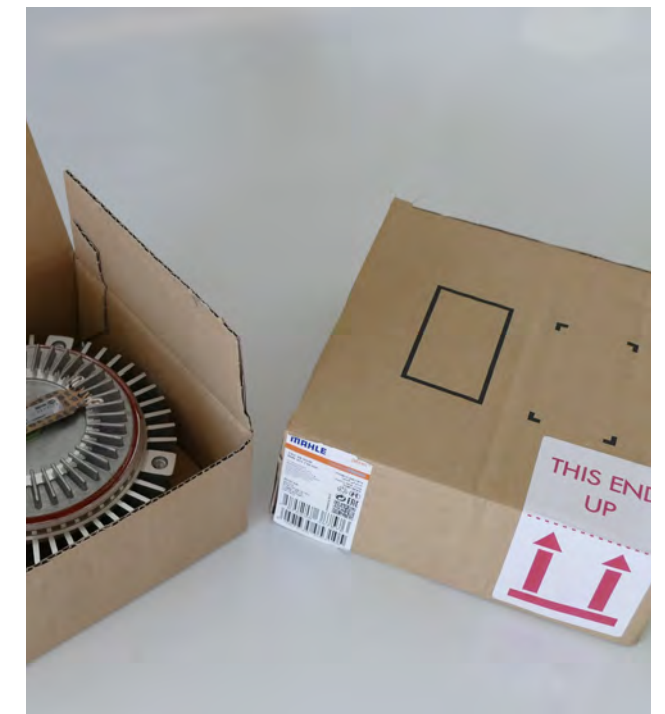
Fig. 2 Embrague Visco® en caja de cartón (¡Tenga en cuenta las instrucciones para un almacenamiento correcto!)

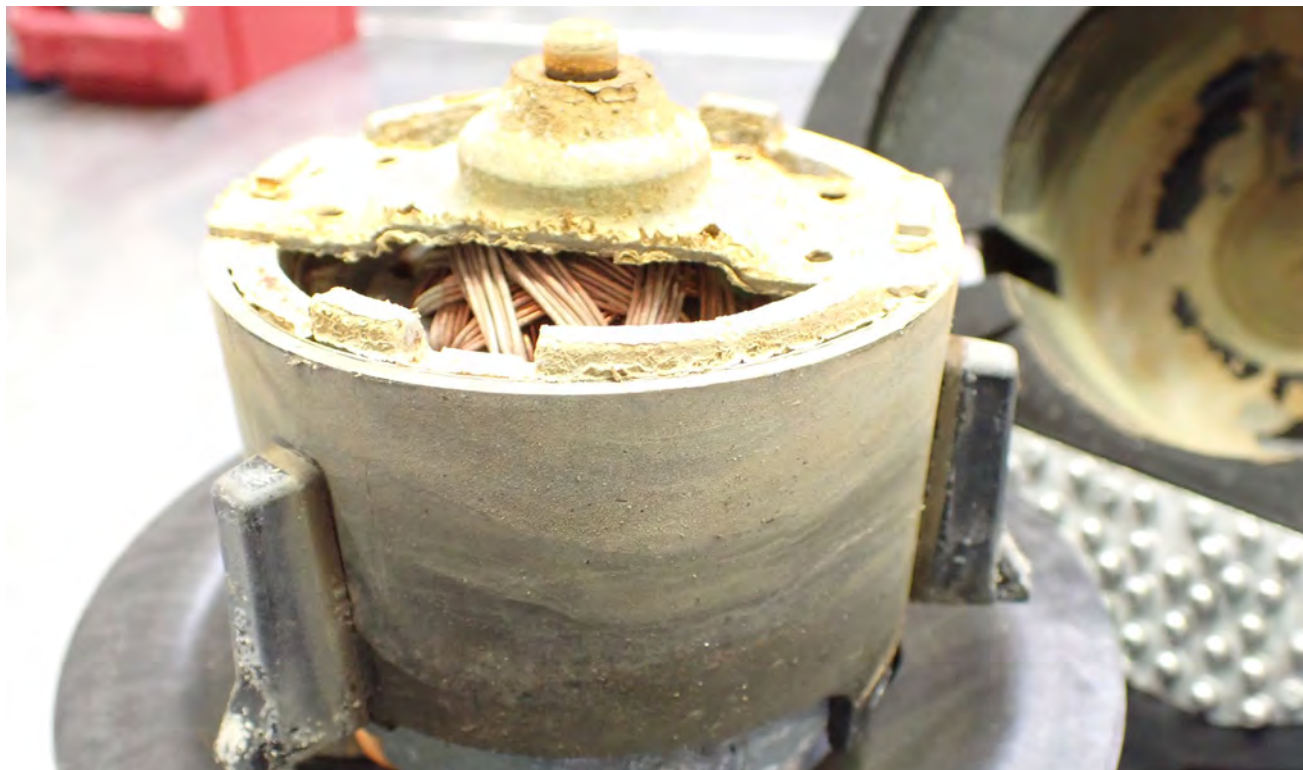
Fig. 4 Corrosión en el motor del ventilador

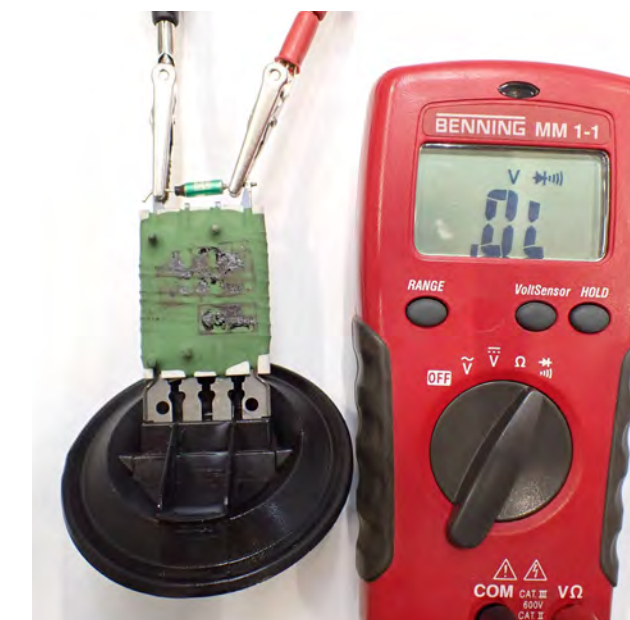
- Resistencia quemada (consumo de corriente excesivo del motor del ventilador)
- Fusible térmico interrumpido (regulador sobrecalentado)
- Electrónica de potencia sobrecargada
- Corrosión en los cojinetes del motor del ventilador
- Filtro de habitáculo obstruido

- Un regulador de ventilador sobrecargado y quemado es un indicio claro de un consumo de corriente eléctrica demasiado alto del motor del ventilador. La causa suele ser un motor del ventilador corroído y que funciona con dificultad. Por lo tanto, es imprescindible comprobar el motor del ventilador del habitáculo cuando el regulador está defectuoso.
- Puesto que el regulador debe enfriarse, está instalado en el flujo de aire. Si el filtro de habitáculo está obstruido o el ventilador está bloqueado mecánicamente, el regulador también se sobrecalienta.

Fig. 1 Prueba del regulador quemado

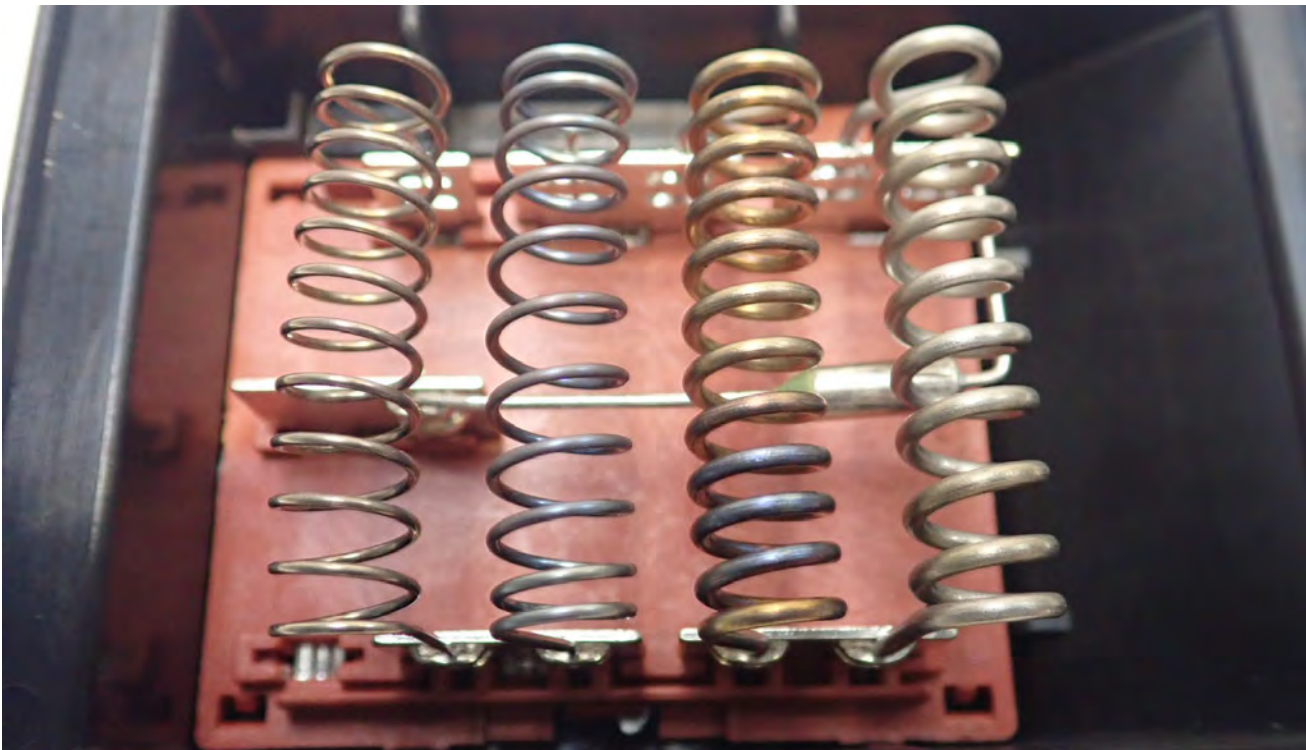
Fig. 3 Regulador sobrecargado por un ventilador defectuoso

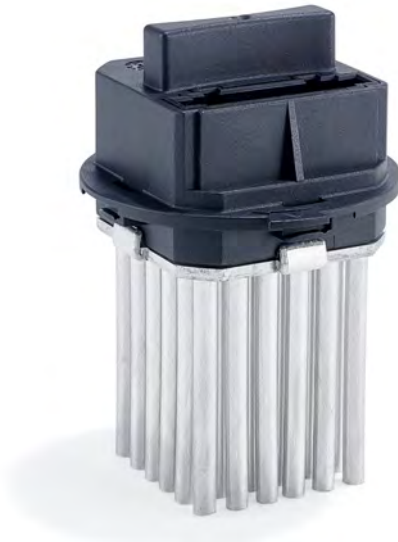
Fig. 5 Regulador del ventilador de habitáculo

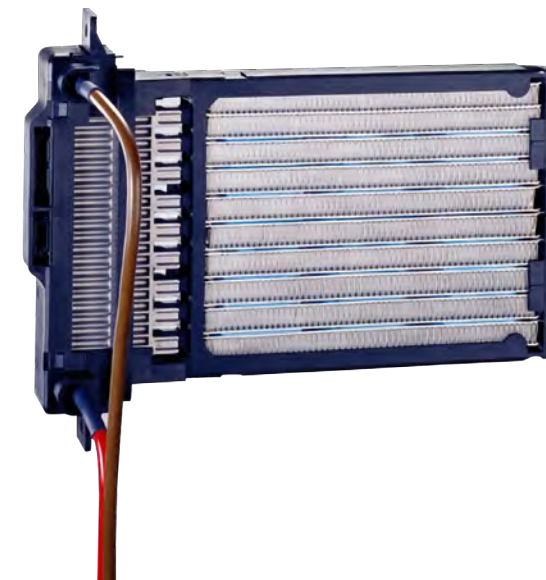
Los elementos PTC son resistencias cerámicas no lineales. «PTC» significa «Coeficiente de temperatura positivo», es decir, la resistencia eléctrica aumenta con la temperatura del elemento.

Fig. 1 Calefactor auxiliar PTC

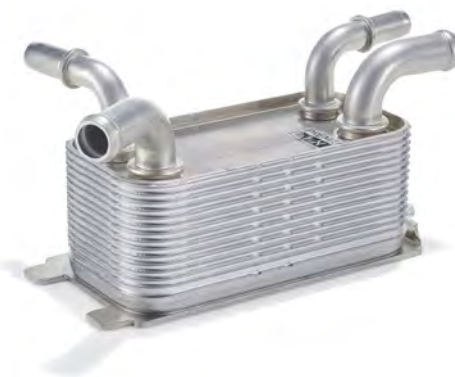
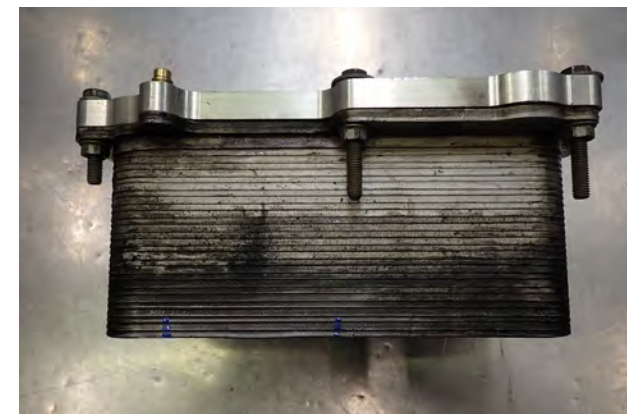
- Radiador de aceite con fugas
- Impurezas (cuerpos extraños, restos de junta líquida, etc.) en el circuito de refrigerante

Fig. 1 Radiador de aceite con fugas

- Sustituir el componente con fugas, cambiar el aceite del motor y lavar a fondo el circuito de refrigerante.
- Cuerpos extraños en el circuito de refrigerante pueden provocar daños por cavitación en el intercambiador de calor.

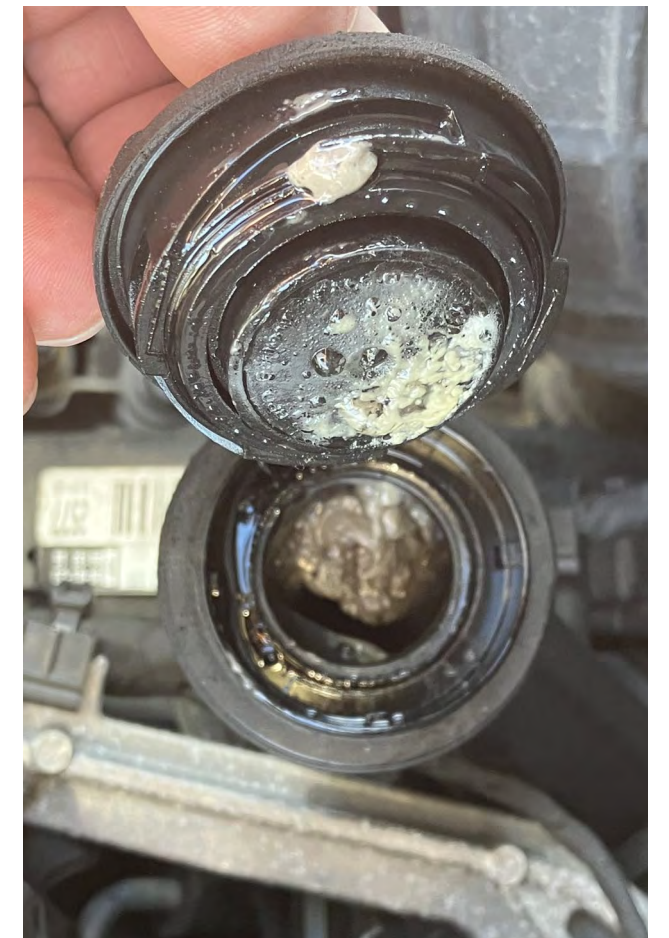
Fig. 3 Emulsión de aceite y agua en el racor de llenado de aceite

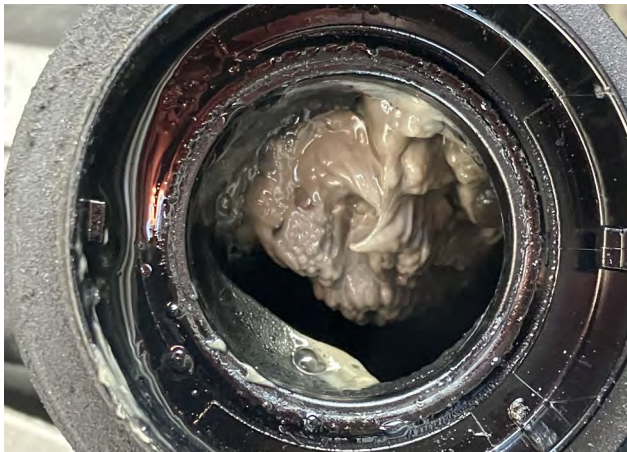
Fig. 2 Emulsión de aceite y agua
