Gestión térmica

Daños: causas, soluciones
y prevención

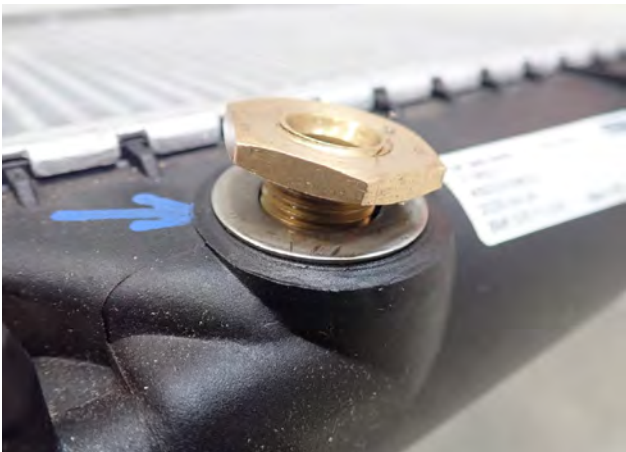
Fig. 3 Conexión roscada de la tubería de aceite de transmisión

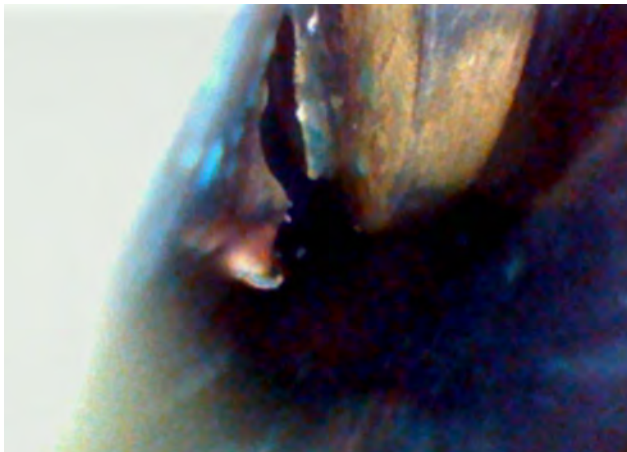
Fig. 4 Grieta entre la conexión roscada y el radiador de aceite

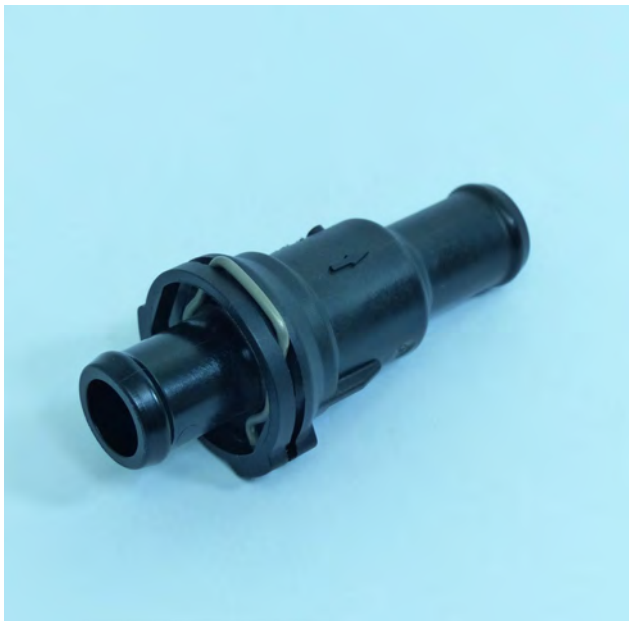
Fig. 2 Termostato para intercambiador de calor de aceite de transmisión

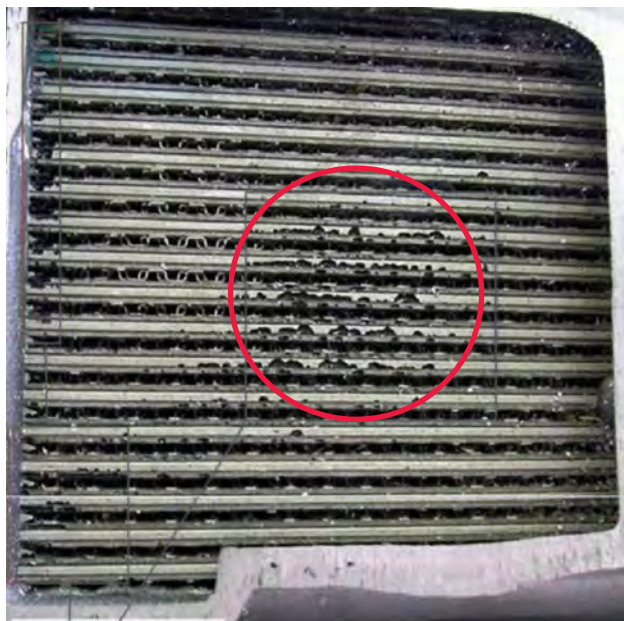
- Sobrecalentamiento del sistema de refrigeración por falta de refrigerante, refrigerante incorrecto o mezcla incorrecta de refrigerante
- Sobrecalentamiento del refrigerante debido a un manejo incorrecto (frenado completo del vehículo a bajas revoluciones del motor, selección incorrecta de la marcha) y cavitación resultante (formación de burbujas del refrigerante debido a altas cargas térmicas)
- Daños en las juntas/conexiones de las mangueras
- Reducciones de sección transversal debido a la suciedad dentro del intercambiador de calor o del sistema de refrigeración
- Cargas térmicas altas o repentinas (temperatura/presión)
- Fugas internas del intercambiador de calor
- Cuerpos extraños en el circuito de refrigeración, lo que provoca cavitación en el retarder

Fig. 1 Cavitación en las tuberías del radiador de aceite

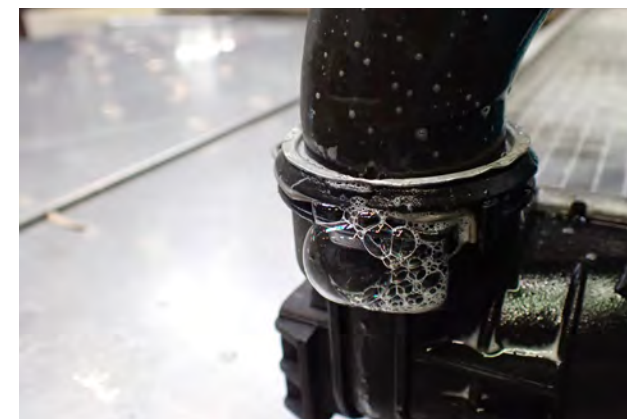
Fig. 2 Enchufe rápido con fugas

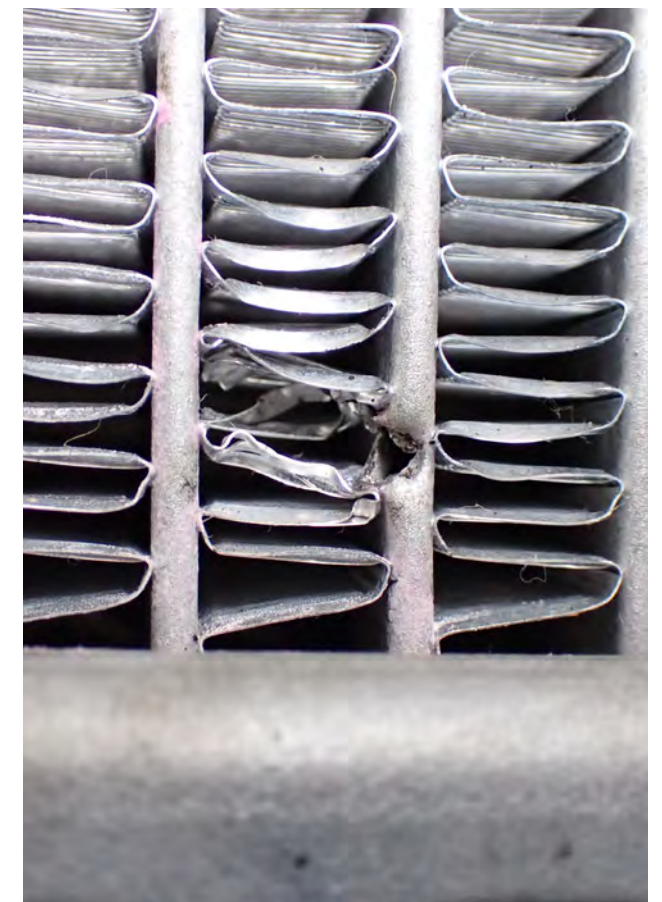
Fig. 3 Impacto de gravilla

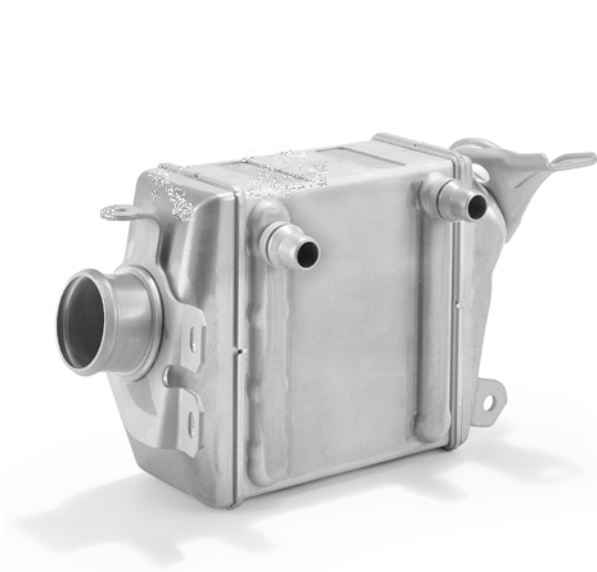
- Sobrepresión en el tramo de admisión
- Intercooler parcialmente obstruido (virutas, partículas extrañas)
- VTG o wastegate están bloqueadas en el turbocompresor
- Válvula de recirculación de aire defectuosa

Fig. 1 Intercooler indirecto

- Se deben inspeccionar el funcionamiento y la movilidad de la regulación del turbocompresor.
- En caso de avería grave del turbocompresor, se debe sustituir el intercooler.

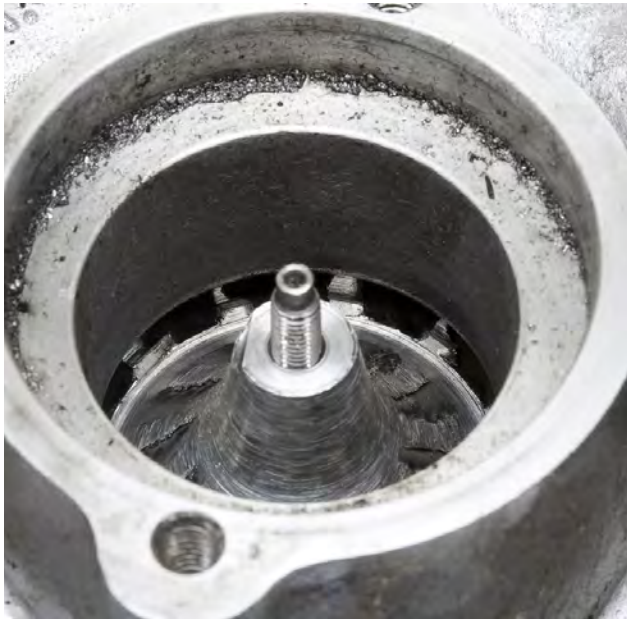
Fig. 2 Virutas por daños del turbocompresor

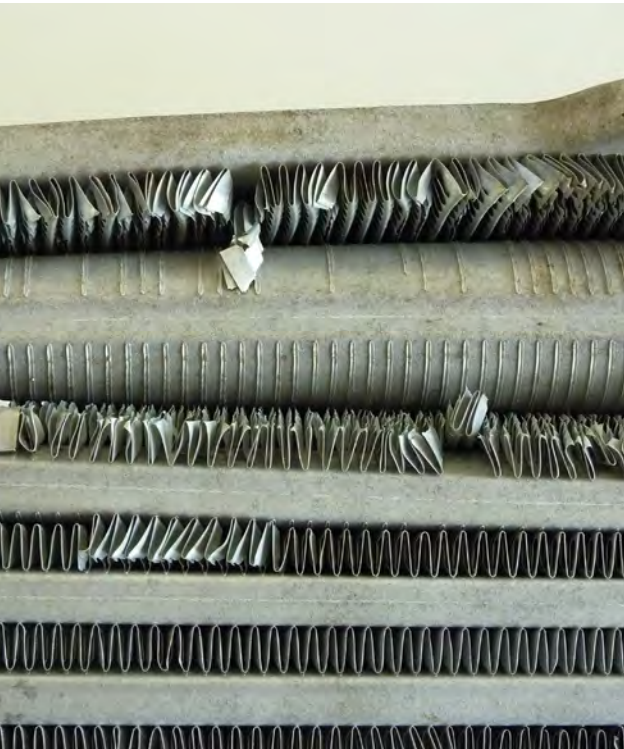
- Un intercooler hinchado es una clara señal de que la presión de sobrealimentación es demasiado alta. Se deben inspeccionar el funcionamiento y la movilidad de la regulación del turbocompresor.
- Una válvula de recirculación de aire defectuosa (cerrada) puede provocar picos de presión extremos en el tramo de admisión al cerrar la válvula de mariposa.

Fig. 1 Tubo hinchado

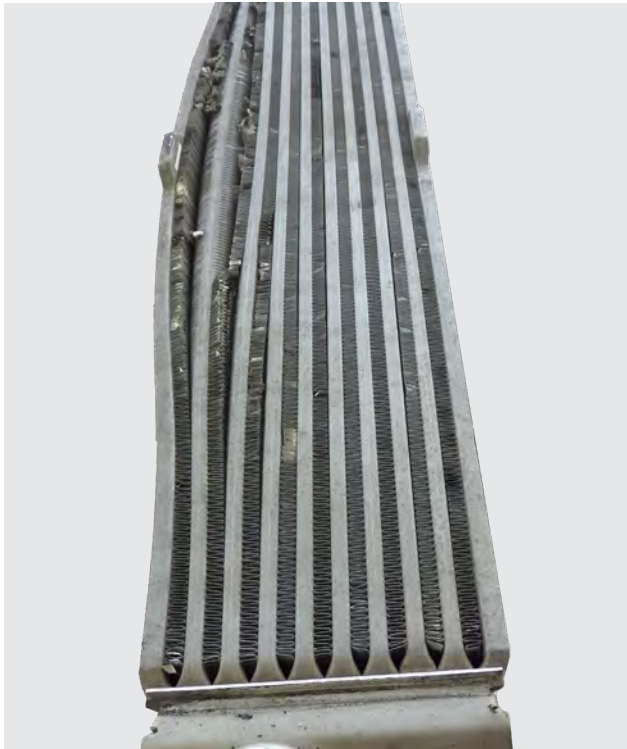
- Presión de sobrealimentación excesiva
- En el turbocompresor, las VTG o wastegate están bloqueadas, por lo que la presión de sobrealimentación es demasiado alta
- Válvula de recirculación de aire defectuosa

Fig. 2 Intercooler hinchado

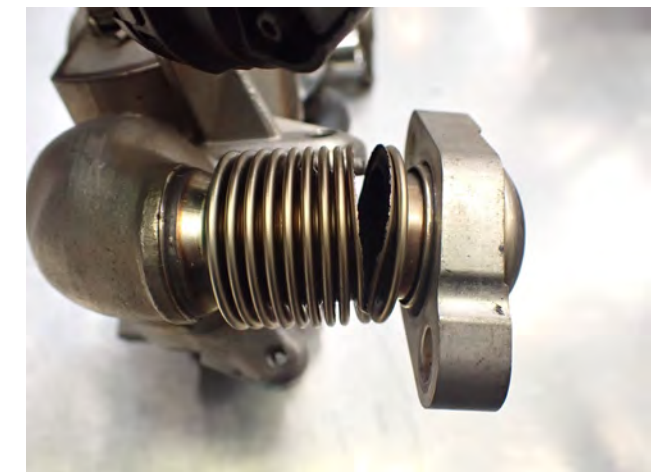
Fig. 2 Tubo flexible desgarrado del radiador EGR

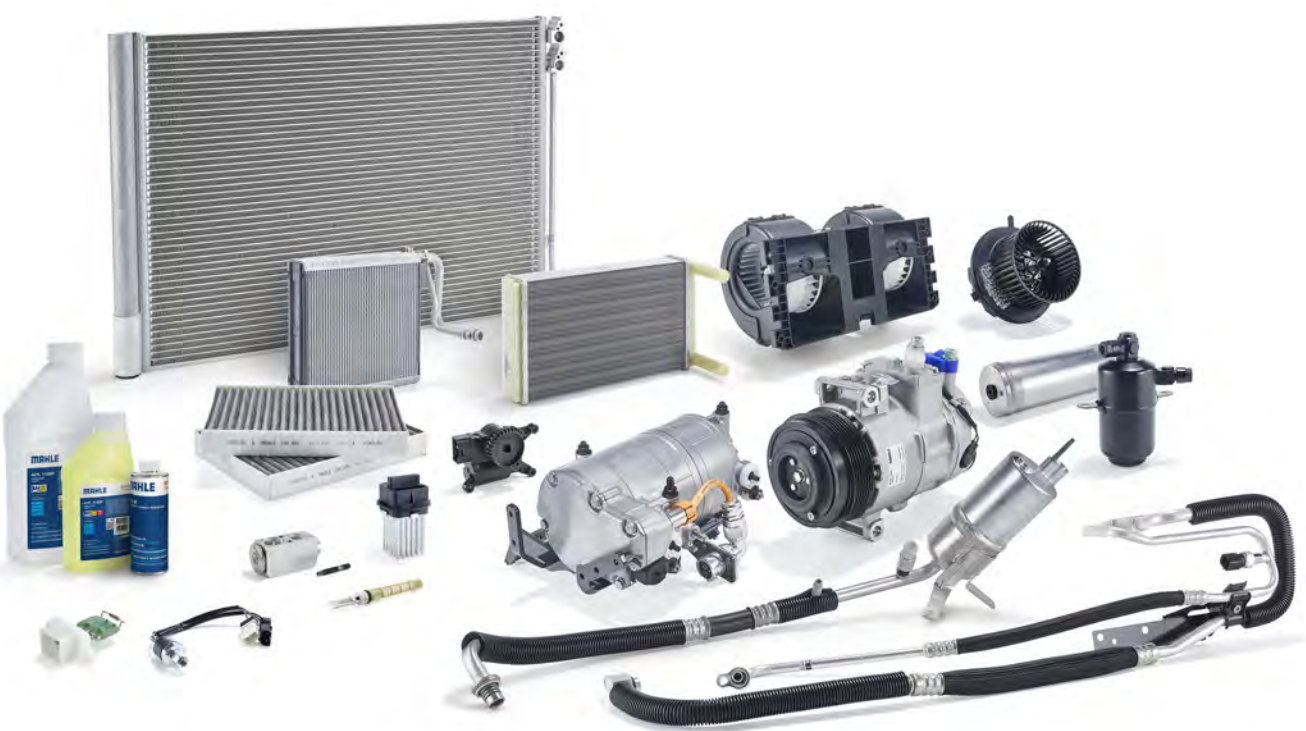
compresor de A/C, hablamos del lado de baja presión (BP: azul). En el compresor de A/C, el refrigerante de A/C gaseoso se comprime y, por lo tanto, se calienta en gran medida. Se presiona a alta presión a través del condensador de A/C. Al hacerlo, se extrae calor del refrigerante muy caliente, lo que hace que se condense, es decir, que cambie su estado de gaseoso a líquido. El filtro deshidratador, la siguiente estación, separa las impurezas y la posible humedad del refrigerante de A/C líquido. Esto garantiza la efica-

Fig. 1 Componentes del sistema de climatización

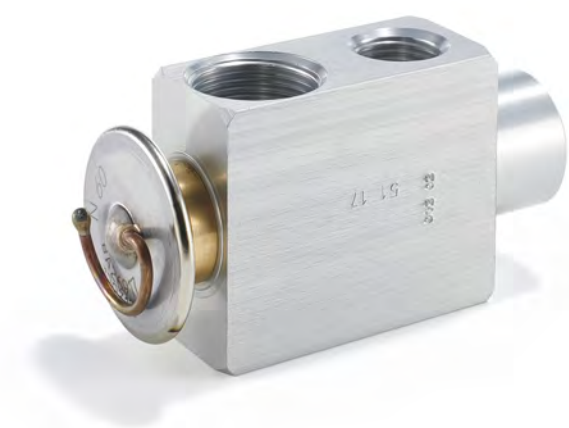
Fig. 2 Válvula de expansión

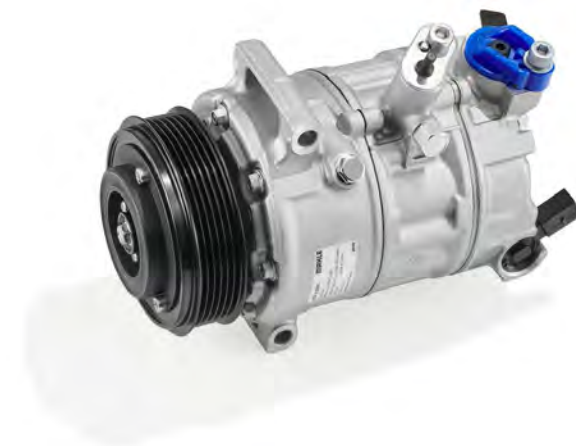
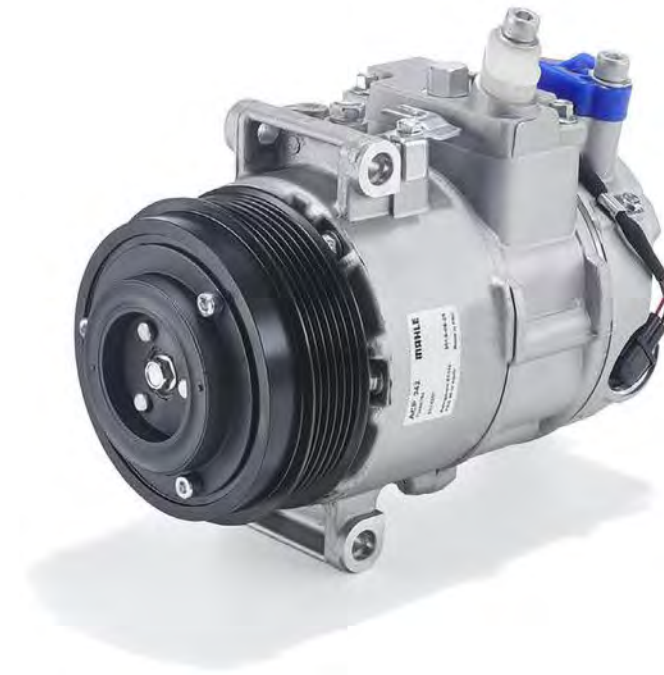
El compresor de A/C es accionado por el motor del vehículo a través de una correa trapezoidal. Los pistones del compresor aspiran y comprimen el refrigerante de A/C gaseoso.

Fig. 1 Compresor de A/C

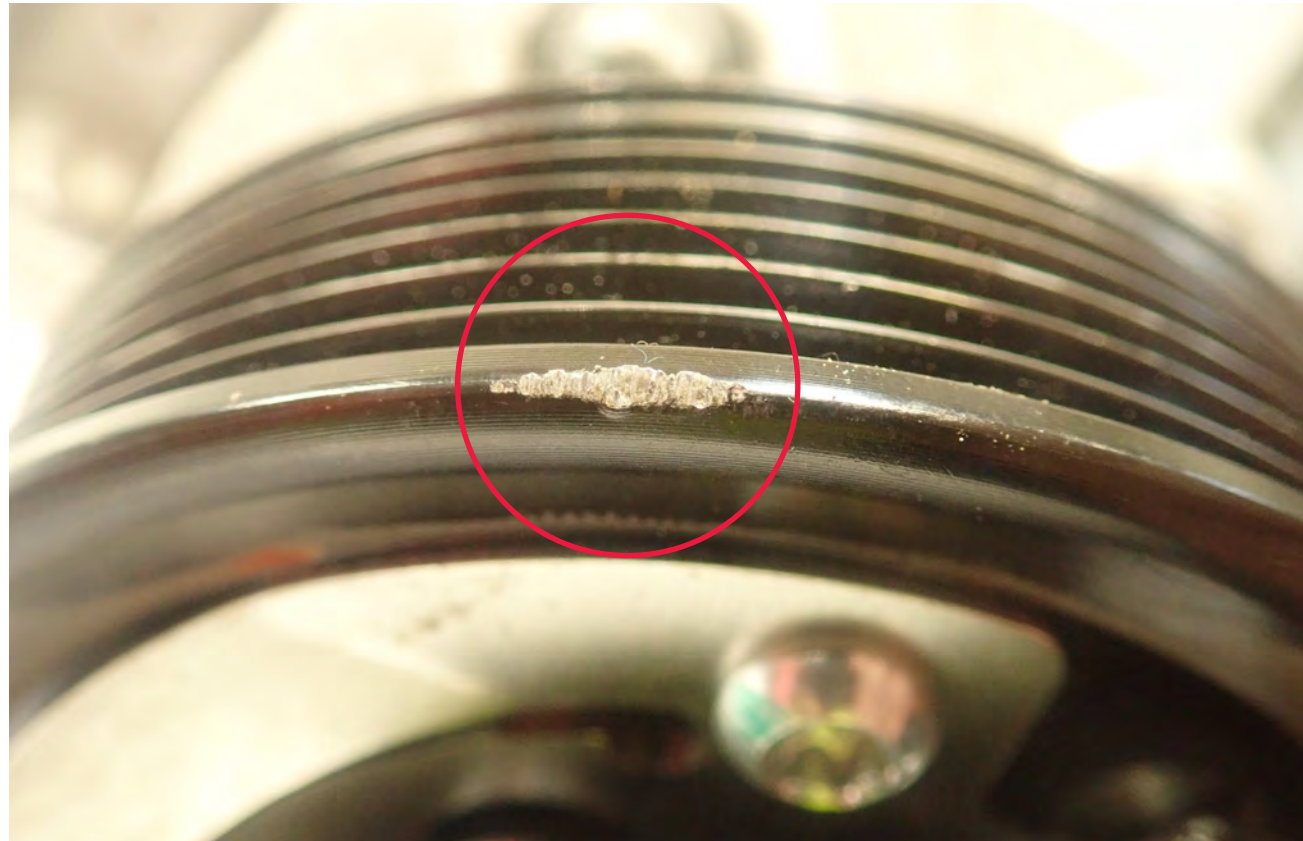
Fig. 1 Polea dañada

- Transportar el compresor con cuidado. Si el montaje no se realiza correctamente, la polea puede deformarse.
- Después de un daño por accidente, comprobar la concentricidad de la polea con el reloj comparador.

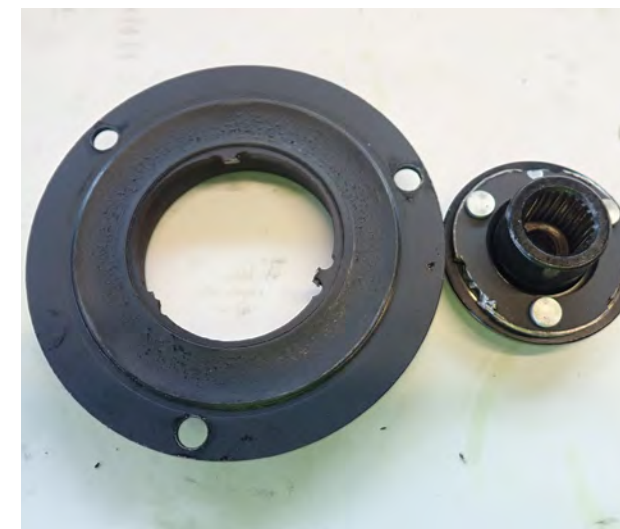
- Impacto hidráulico: exceso de aceite y/o refrigerante en el sistema
- Gripado en el compresor (lubricación deficiente)
- Vibraciones en la transmisión por correa (polea con piñón libre en el alternador defectuosa)

Fig. 1 Protección contra sobrecarga rota

ello, se debe determinar la cantidad de aceite que se encuentra en el compresor usado. El compresor nuevo solo se puede llenar con esta cantidad para que no se exceda la cantidad total.

- En los compresores sin tornillo de purga de aceite es necesario lavar el sistema, ya que en estos compresores no es posible ajustar la cantidad de aceite.

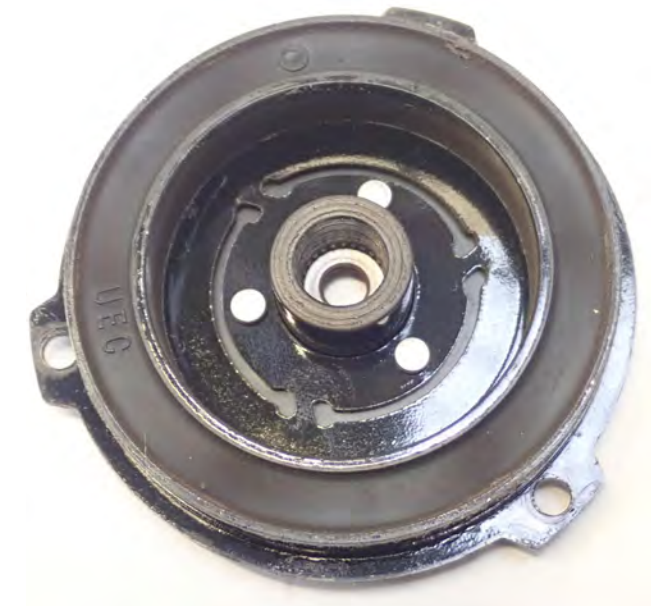
- Vibraciones en el accionamiento por correa
- Ausencia de la polea con piñón libre en el alternador
- Cambio de marchas duro en transmisión automática
- Funcionamiento irregular del motor debido a inyectores defectuosos o mal ajustados
- Amortiguador de vibraciones rotacional en el cigüeñal frágil
- Amortiguador del tensor de correa defectuoso

Fig. 2 Dentado desgastado en el buje

- Debido a las vibraciones en el accionamiento por correa, el dentado se carga en ambos sentidos de giro. Esto conduce al desgaste mecánico del dentado. La polea ya no transmite fuerza al compresor.
- Comprobar el funcionamiento de la polea con piñón libre del alternador. Comprobar el tensor de la correa y el amortiguador de vibraciones en el cigüeñal.
- Si la transmisión automática cambia de marcha con dificultad, se recomienda encarecidamente realizar un lavado del aceite de la transmisión.

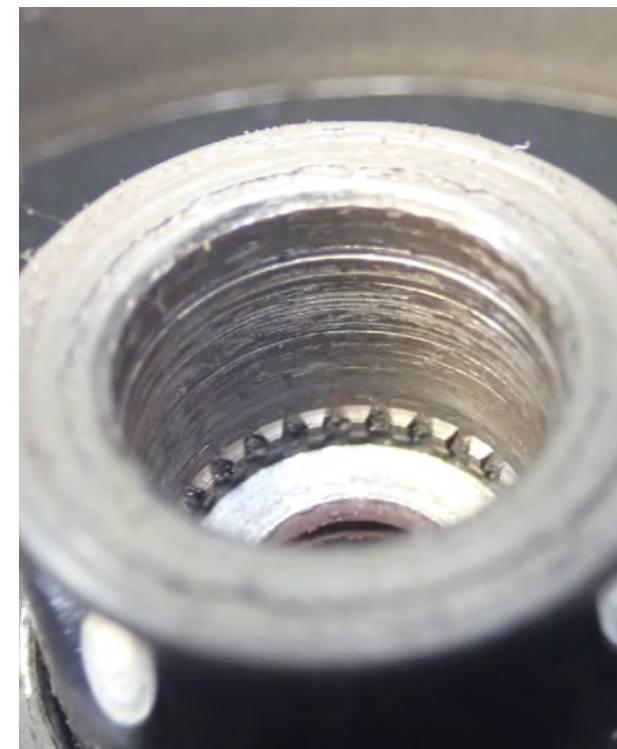
Fig. 3 Dentado desgastado

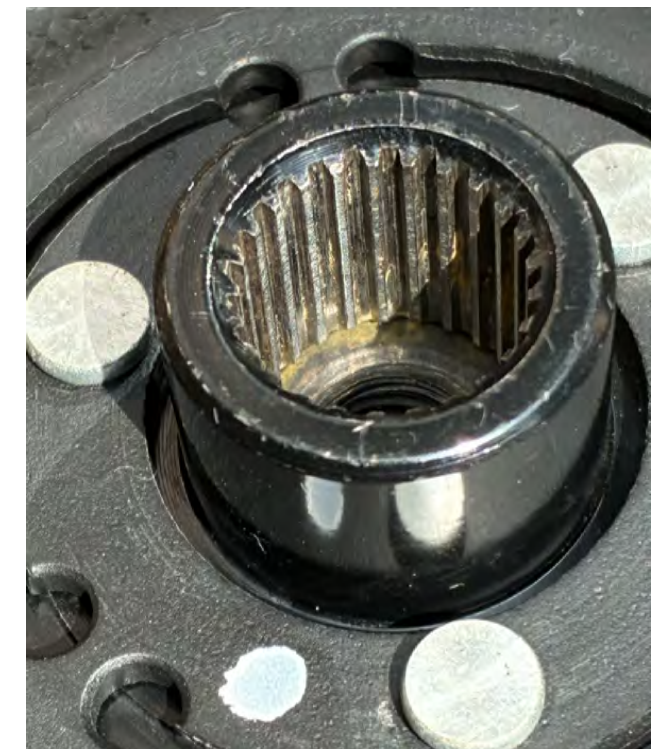
Fig. 4 A modo de comparación: dentado nuevo

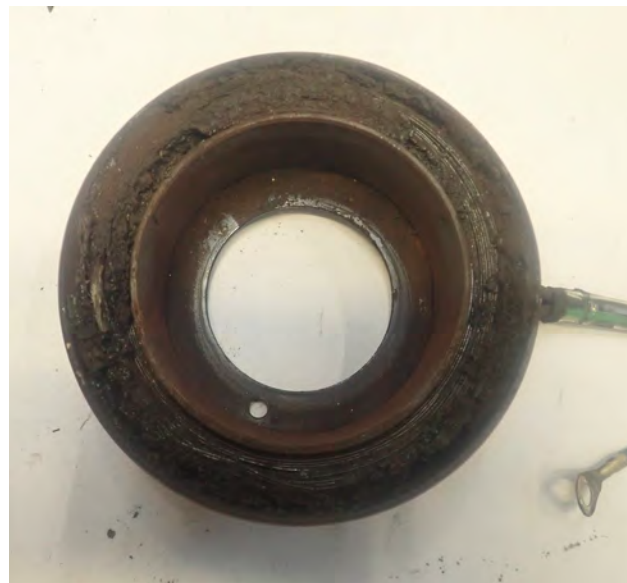
- La caída de tensión eléctrica en el acoplamiento magnético hace que resbale el acoplamiento. El calor por fricción destruye el aislamiento de la bobina magnética y sobrecalienta el rodamiento de bolas. El forro de fricción se desgasta intensamente porque el acoplamiento resbala.
- En este tipo de daños, es imprescindible comprobar el cable de conexión, las conexiones de enchufe y el punto de masa.

Fig. 1 Bobina magnética quemada porque el acoplamiento resbala

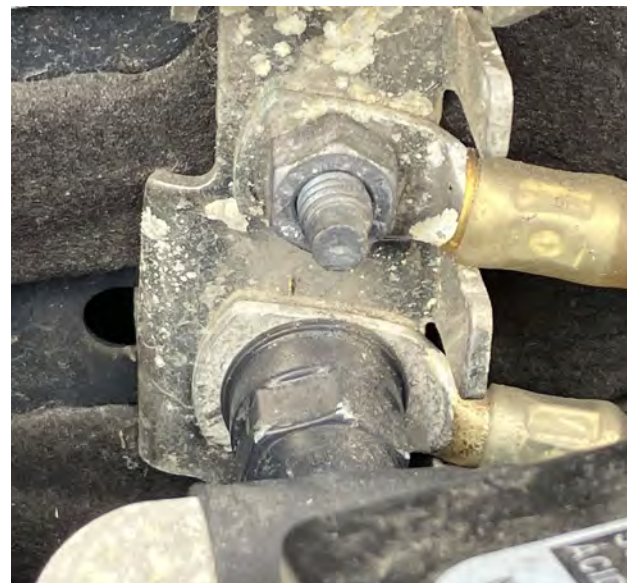
Fig. 2 Corrosión en el punto de masa

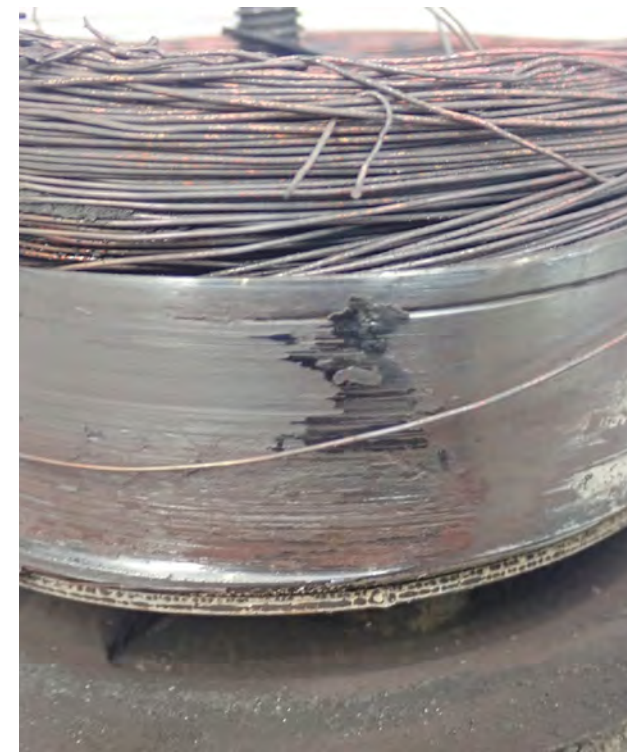
Fig. 1 Rastros de rozadura en el cuerpo de la bobina y la bobina quemada

- Sustituir el compresor y la correa.
- Comprobar el correcto funcionamiento del tensor de correa y sustituir si es necesario.

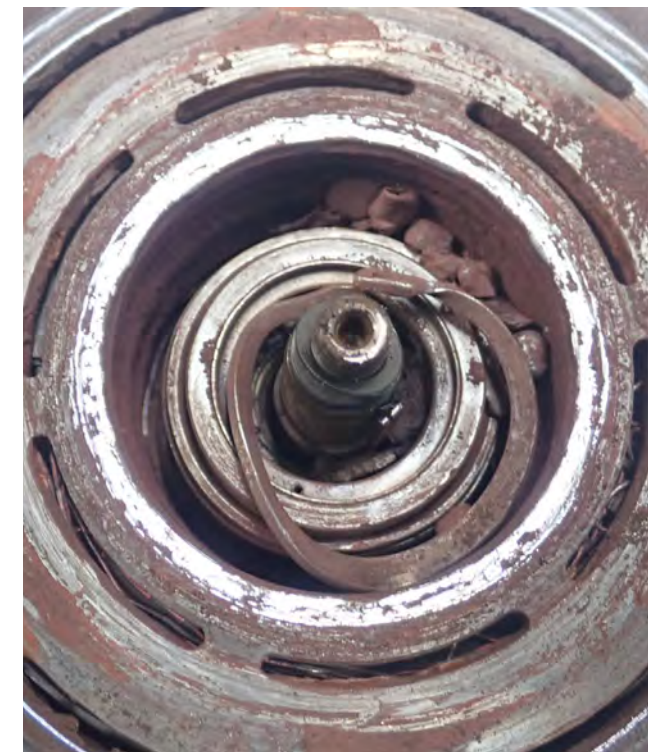
Fig. 2 Rodamiento de bolas defectuoso

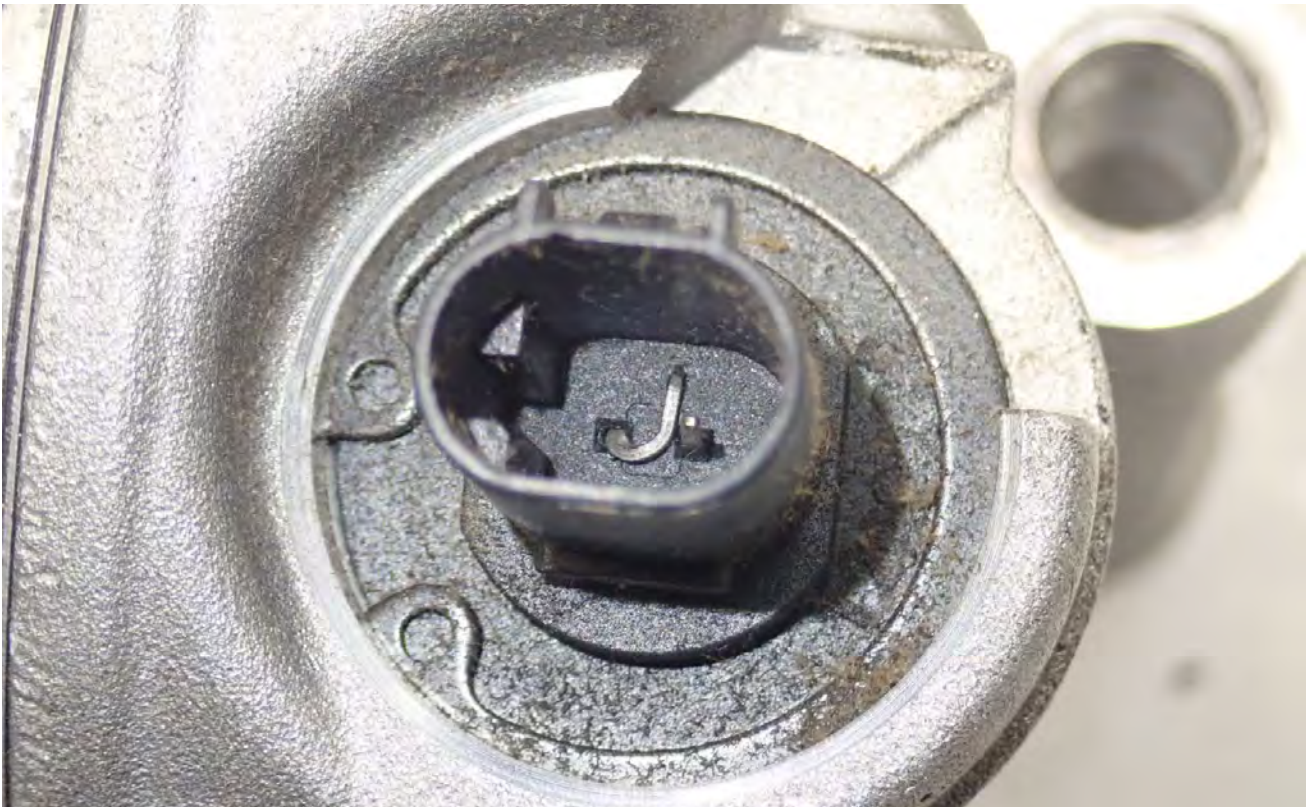
Fig. 1 Pin deformado

- No inclinar ni insertar el enchufe por la fuerza en la electroválvula.

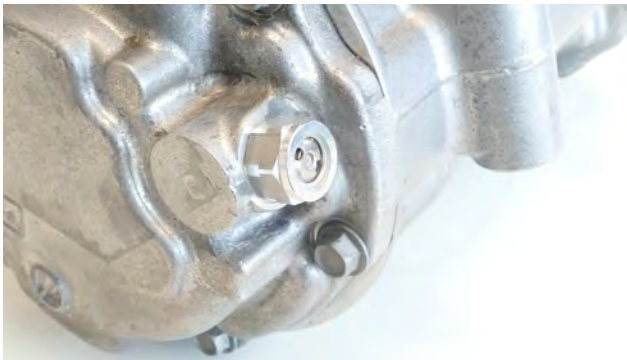
Fig. 1 La válvula de sobrepresión se ha activado

- Si la válvula de sobrepresión se activa, se elimina la película protectora por soplado. Esto es un claro indicio de un estrechamiento o un bloqueo en el circuito de A/C.
- Comprobar los conductos y las mangueras y sustituir si es necesario. Sustituir el filtro deshidratador.

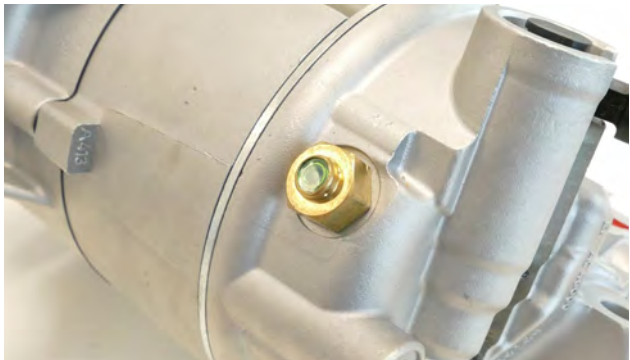
Fig. 2 La lámina protectora muestra: la válvula no se ha activado

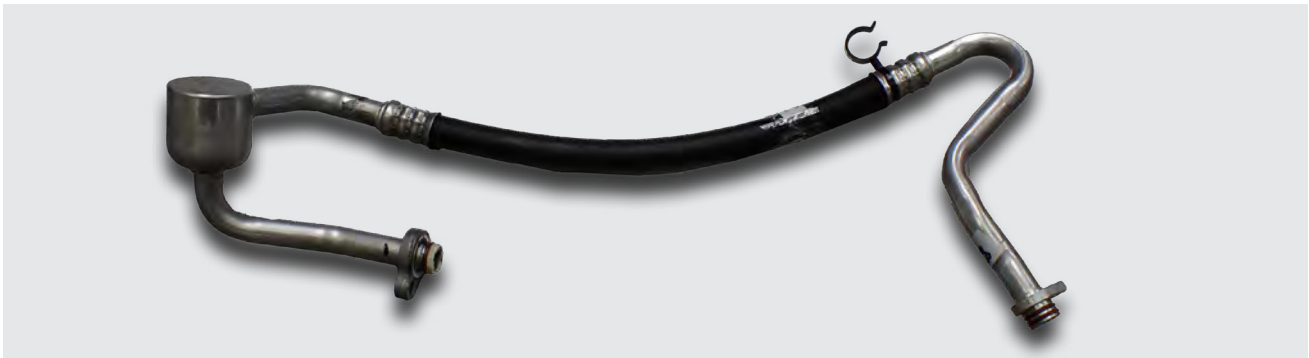
Fig. 3 Conducto AP doblado

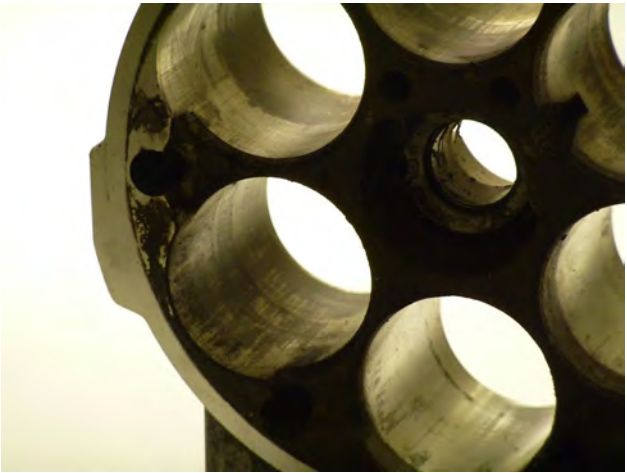
Fig. 2 Gripado en el cilindro

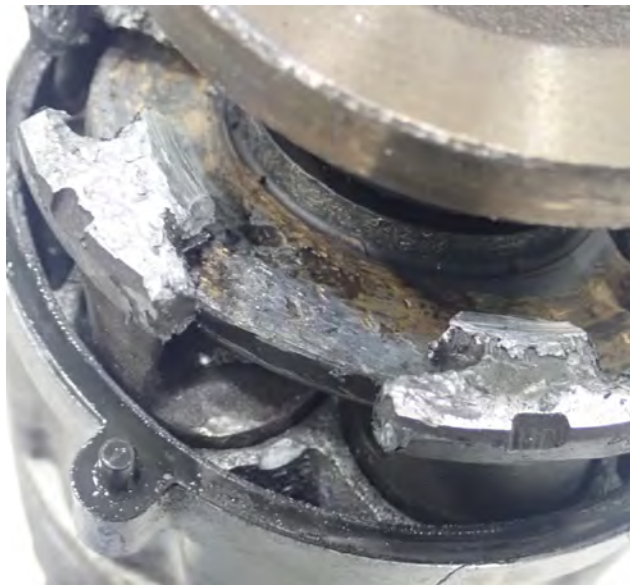
Fig. 3 Gripado en pistones y el plato cíclico

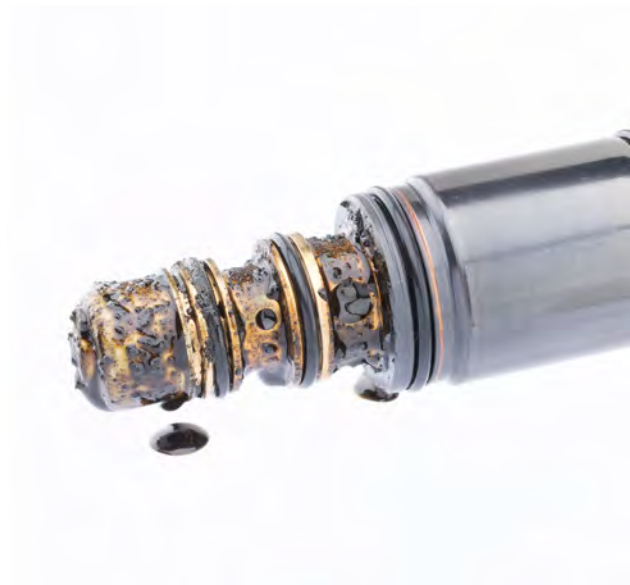
Fig. 4 Virutas y aceite negro en la electroválvula

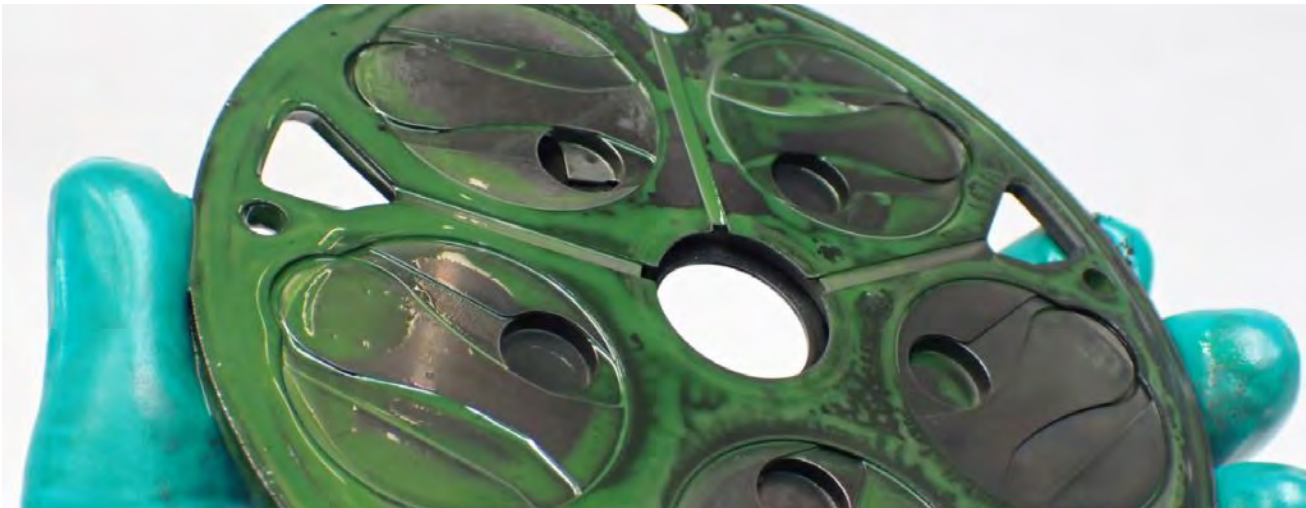
- Sistema de climatización obstruido
- Golpe hidráulico del refrigerante de A/C
- Golpe hidráulico por el aceite del compresor
- Válvula de expansión defectuosa

Fig. 1 Válvula rota

- Se deben observar las cantidades de llenado de aceite de compresor y de refrigerante de acuerdo con las instrucciones del fabricante. El sistema de climatización debe lavarse para eliminar completamente el aceite de compresor usado del sistema.
- Sustituir la válvula de expansión. Si la válvula de expansión usada está bloqueada cuando está abierta, entra refrigerante de A/C líquido en el compresor.

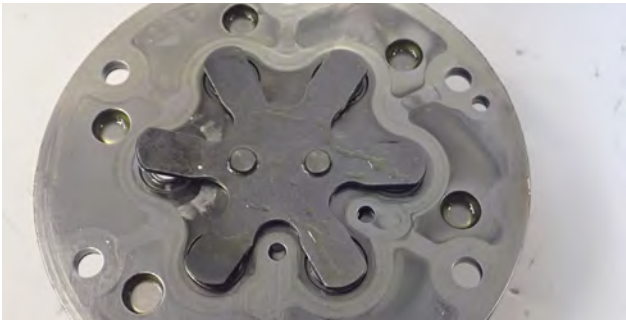
Fig. 2 Limitación de la válvula AP deformada

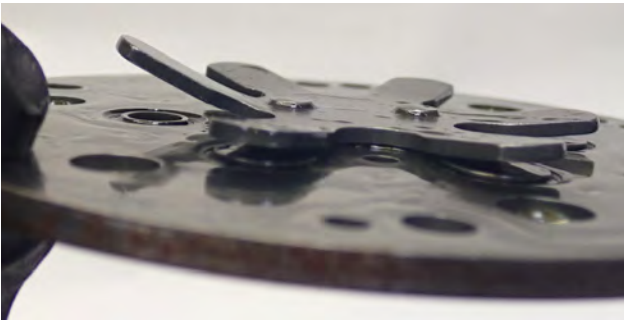
Fig. 3 Límite deformado

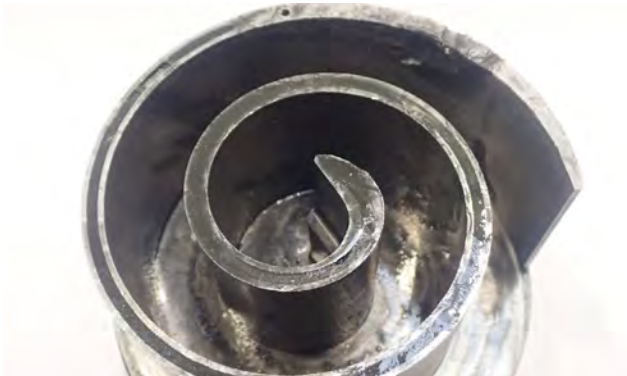
- Sistema no lavado al cambiar el compresor
- Junta en la espiral del compresor dañada por una lubricación deficiente debido a la falta de refrigerante de A/C
- Déficit de refrigerante, el compresor se sobrecalienta
- Efecto lubricante reducido del aceite debido al exceso de medio de contraste
- El detergente inadecuado durante el lavado disuelve las mangueras de goma
- Uso de tapafugas en el sistema
- Filtro deshidratador saturado, causa humedad en sistema

Fig. 1 Espiral del compresor scroll muy desgastada

- Al cambiar el compresor, el sistema debe lavarse para eliminar aceite usado, impurezas y cuerpos extraños.
- Realizar un mantenimiento de la climatización con regularidad (aprox. cada 2 años). La cantidad correcta de refrigerante de A/C garantiza un buen suministro de aceite.
- Un exceso de aceite en el sistema reduce la refrigeración y puede provocar daños en el compresor.
- En el caso de los compresores de A/C eléctricos, se desaconseja encarecidamente la introducción de medios de contraste en el sistema.

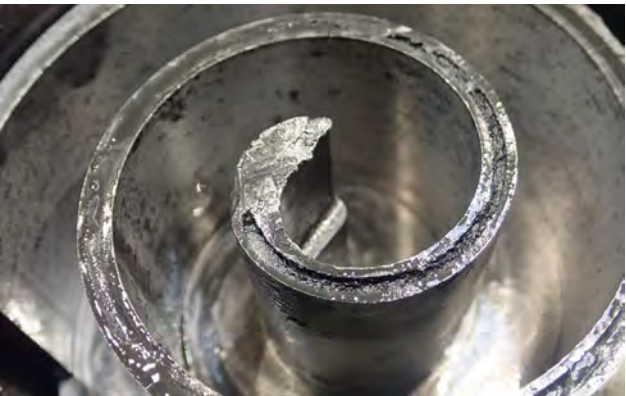
Fig. 2 Junta frontal de la espiral destruida

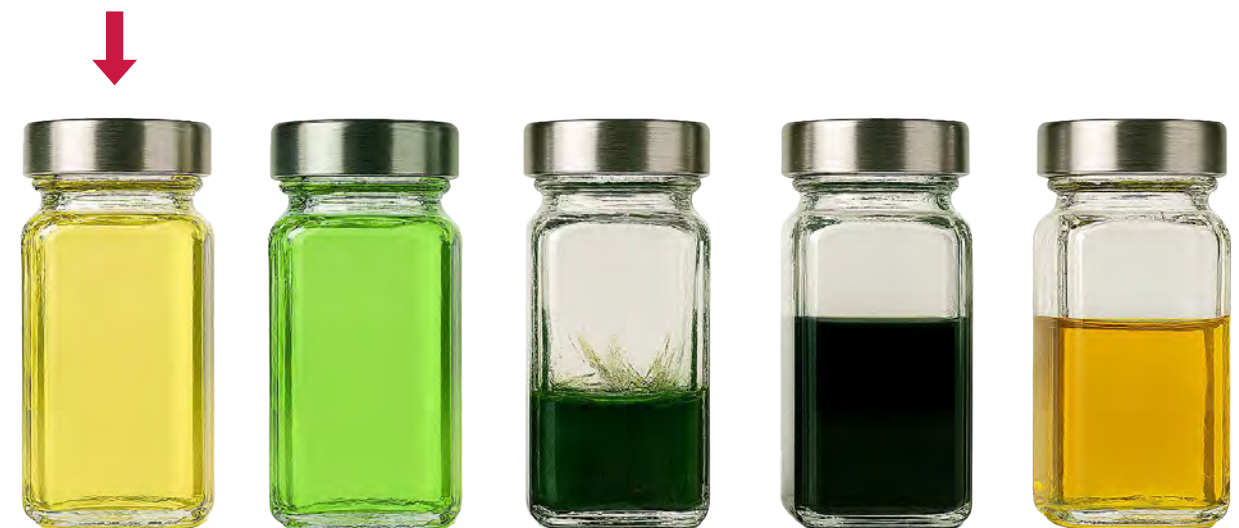
- La ausencia de decoloración y virutas indica que no hay desgaste mecánico en el interior del compresor
- El aceite verde claro contiene detector de fugas UV

Aceite transparente

Fig. 1 Aceite transparente

- Básicamente, recomendamos lavar el aceite usado del sistema antes de montar un compresor nuevo. Si se debe prescindir del lavado por razones de costes, se debe determinar la cantidad de aceite que se encuentra en el compresor usado. Solo así se puede ajustar correctamente la cantidad de aceite en el compresor de A/C nuevo.
- En los compresores **sin** tornillo de purga de aceite siempre se debe lavar el sistema.

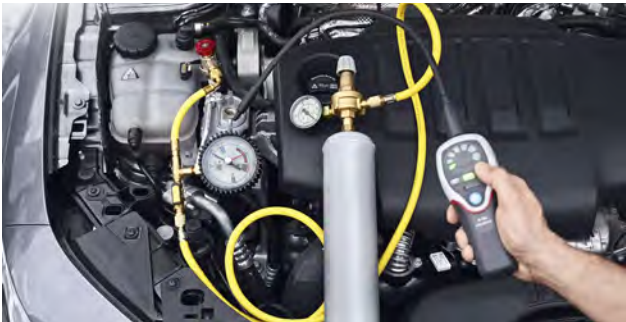
Fig. 1 Detección de fugas con gas de formación

- Le recomendamos no usar detector de fugas en el sistema. La detección de fugas mediante nitrógeno es el método más fiable en la actualidad.
- El detector de fugas en una concentración demasiado alta reduce el efecto lubricante del aceite para compresor. Además, un exceso de detector de fugas puede afectar negativamente a la viscosidad del aceite, el aceite puede volverse pegajoso y bloquear los pistones.
- En caso de impurezas en el aceite del compresor usado, es imprescindible lavar el sistema.

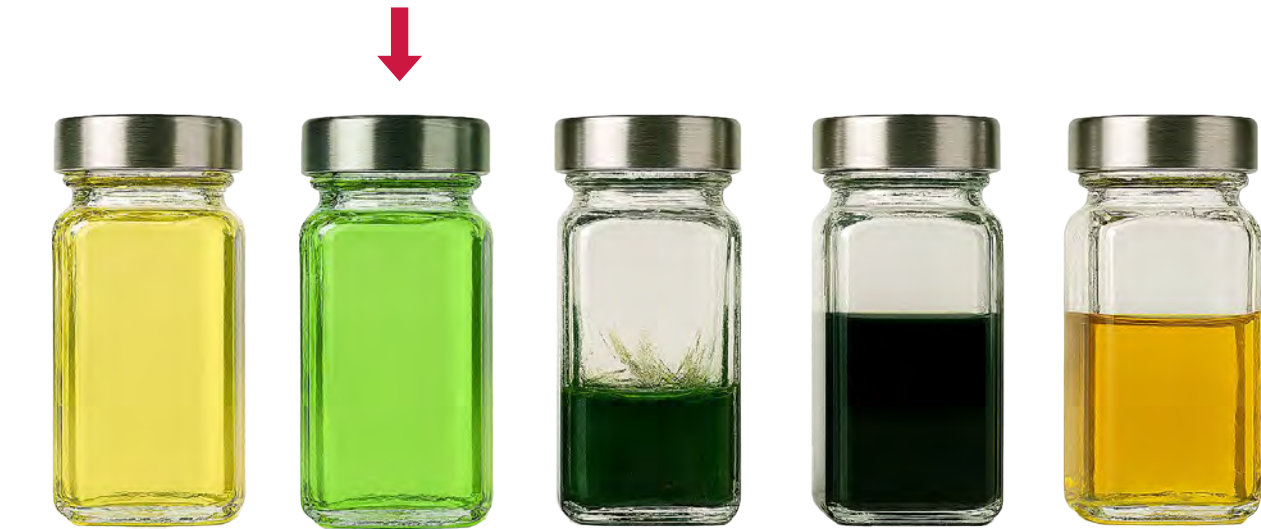
- Exceso de medio de contraste en el aceite
- Mezcla con aceite contaminado (el sistema no se lavó al sustituir el compresor)
- Adición de detector de fugas durante el mantenimiento de la climatización, aunque ya hubiera detector de fugas en el sistema

Exceso de medio de contraste en el aceite

Fig. 2 Aceite verde

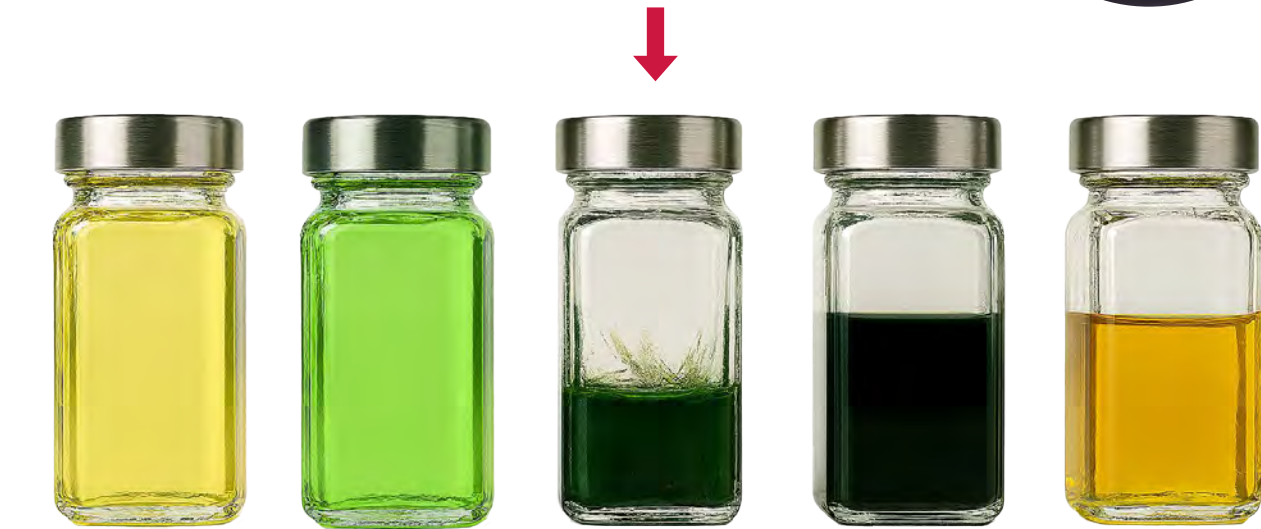
- Aceite contaminado por un daño previo si no se ha lavado el sistema
- Efecto lubricante reducido del aceite para compresor debido al exceso de detector de fugas
- Reducción del transporte de aceite debido a la falta de refrigerante de A/C en el sistema
- Abrasión metálica de componentes mecánicos como pistones o plato cíclico en el aceite

Aceite sucio con abrasión metálica y virutas

Fig. 1 Aceite verde oscuro plateado

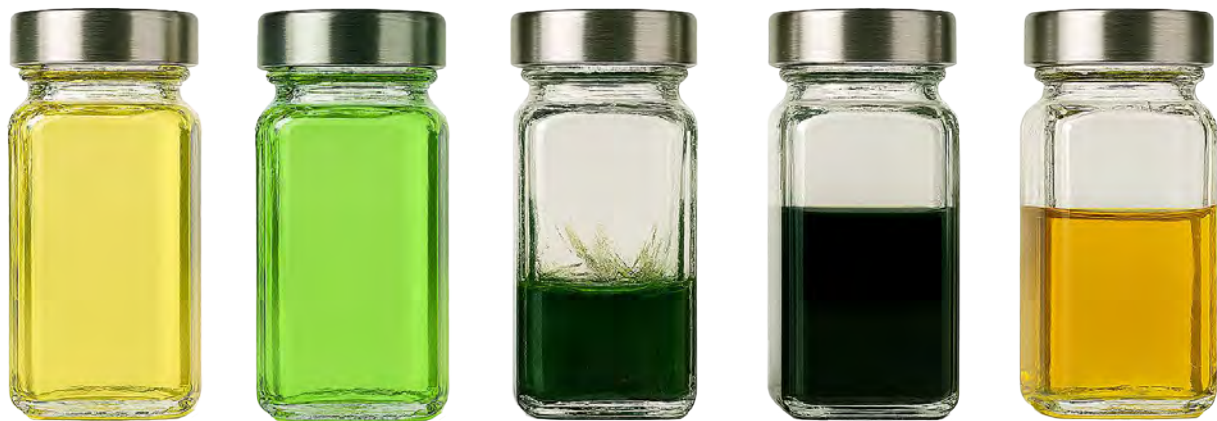
- Sobrecarga térmica extrema del compresor
- Déficit de refrigerante de A/C en el sistema, lo que reduce el transporte de aceite
- Refrigeración insuficiente del condensador debido a la corrosión y a la falta de aletas del radiador
- Alto grado de impurezas entre el condensador y el radiador del refrigerante del motor (follaje, polvo, etc.)
- Electroválvula reguladora bloqueada por impurezas

Aceite para compresor negro, quemado

Fig. 1 Aceite para compresor negro, quemado

- Si en el compresor usado hay aceite negro, quemado, el compresor se ha calentado demasiado.
- Antes de montar un compresor nuevo, es imprescindible lavar el sistema para eliminar todos los residuos y cuerpos extraños de todos los conductos, el condensador y el evaporador.
- Además del compresor de A/C, también es necesario sustituir la válvula de expansión/termostática y el filtro deshidratador.

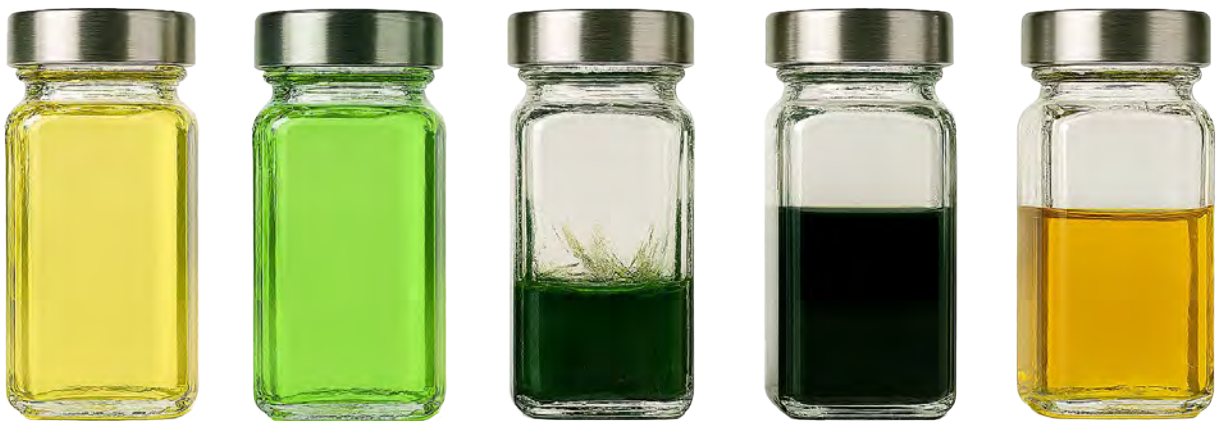
Contenido excesivo de agua en el aceite PAG

Fig. 1 Aceite naranja

- El filtro deshidratador debe sustituirse cada dos años en cada servicio de mantenimiento del sistema de climatización. Si se abre el sistema de climatización para sustituir un componente, se debe instalar un filtro deshidratador nuevo. Los gránulos (gel de sílice) en el filtro deshidratador tienen una capacidad de absorción limitada. La humedad que entra en el aceite para compresor reacciona químicamente con el aceite. Además de la coloración naranja, también se producen ácidos que atacan especialmente a los metales no ferrosos del sistema. La reacción química de la humedad y el aceite PAG es irreversible. Con el vacío de una unidad de servicio de A/C ya no es posible extraer la humedad del aceite.
- Es imprescindible lavar bien el sistema.
- Deben sustituirse el filtro deshidratador y la válvula de expansión.

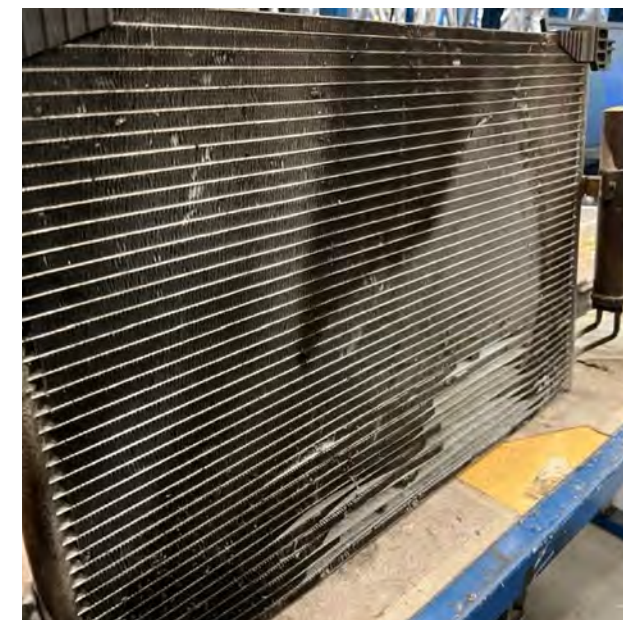
Fig. 1 Corrosión en el condensador

- Si las aletas del radiador están sucias, limpiar cuidadosamente el condensador con un chorro de agua suave. Si las aletas del radiador están corroídas o faltan partes, el condensador debe sustituirse.
- Los condensadores Multiflow en los que varios tubos discurren en paralelo, no se pueden lavar.

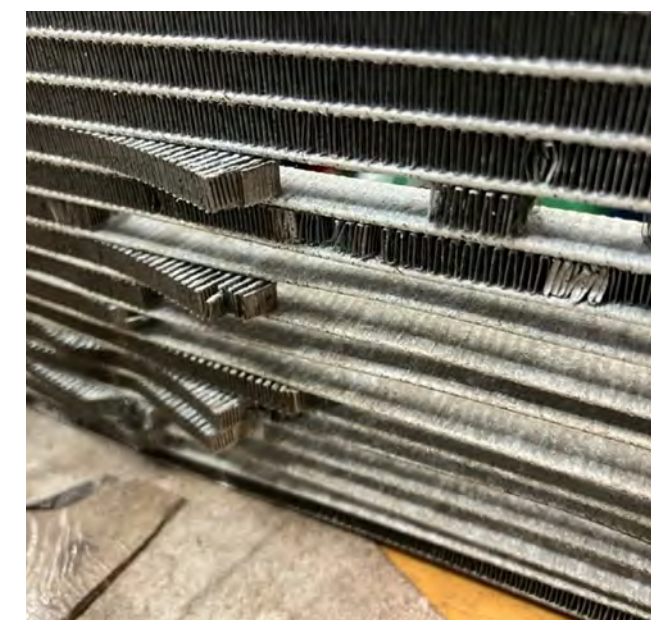
Fig. 2 Aletas del radiador corroídas

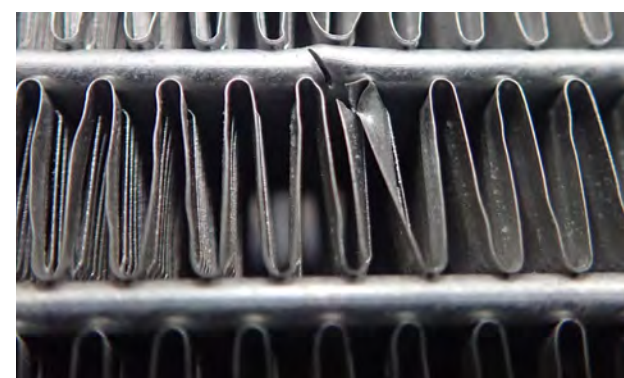
- Fugas (p. ej. tras impacto de grava, accidente)
- Daños mecánicos al desembalar la pieza nueva
- Corrosión
- Detergentes químicos, sales
- Rastros de rozadura o roturas por vibraciones debido a un montaje incorrecto y a las vibraciones resultantes

Fig. 3 Daños mecánicos (corte)

- Los condensadores con fugas deben sustituirse. En ningún caso usar tapafugas en el sistema. El tapafugas no tiene ningún efecto o es limitado, pero daña todas las válvulas de la unidad de servicio A/C.
- Al desembalar e instalar el condensador, prestar atención a no dañar las tuberías.
- Durante el lavado del vehículo, no rociar el condensador con el limpiador de llantas ni eliminador de insectos.
