Gestión térmica

Daños: causas, soluciones
y prevención

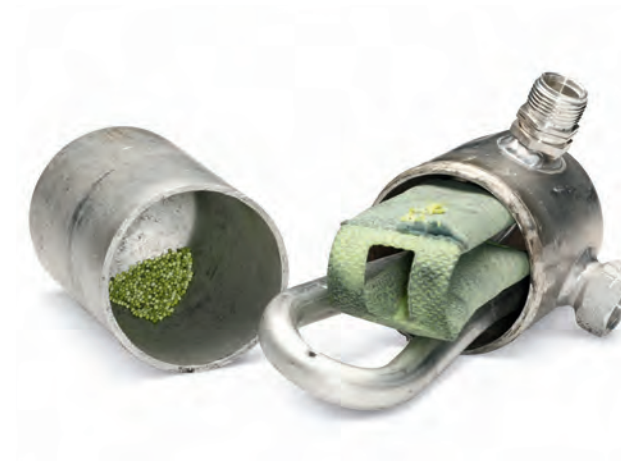
- Saturación de la almohadilla del filtro
- Almohadilla de filtro defectuosa por envejecimiento
- El exceso de humedad en el aceite para compresor acidifica el aceite

Fig. 1 Derrame de granulado del filtro deshidratador

- El filtro deshidratador debe sustituirse cada vez que se realice un mantenimiento del sistema de climatización (cada dos años).
- Cada vez que se abre el sistema para sustituir un componente, se debe sustituir el filtro deshidratador.
- Cuando el filtro deshidratador está saturado, la humedad reacciona con el aceite para compresor. El aceite se vuelve ácido y ataca a los metales en el sistema de climatización.

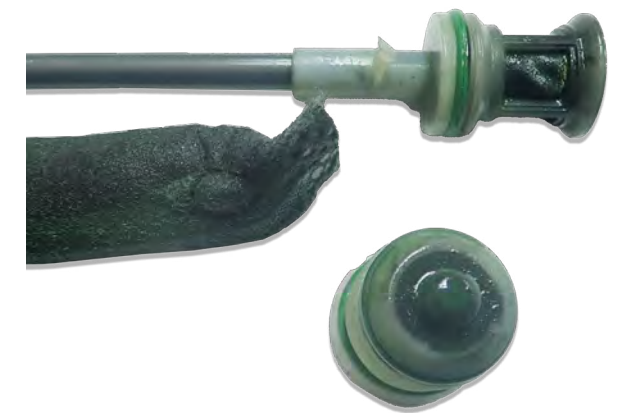
Fig. 2 Filtro deshidratador obstruido

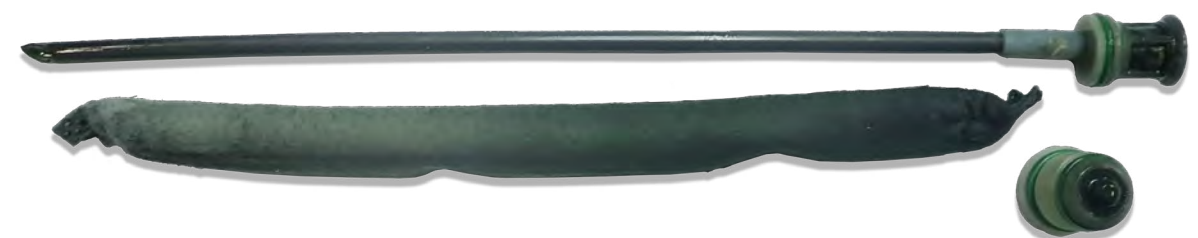
Fig. 3 Filtro deshidratador obstruido

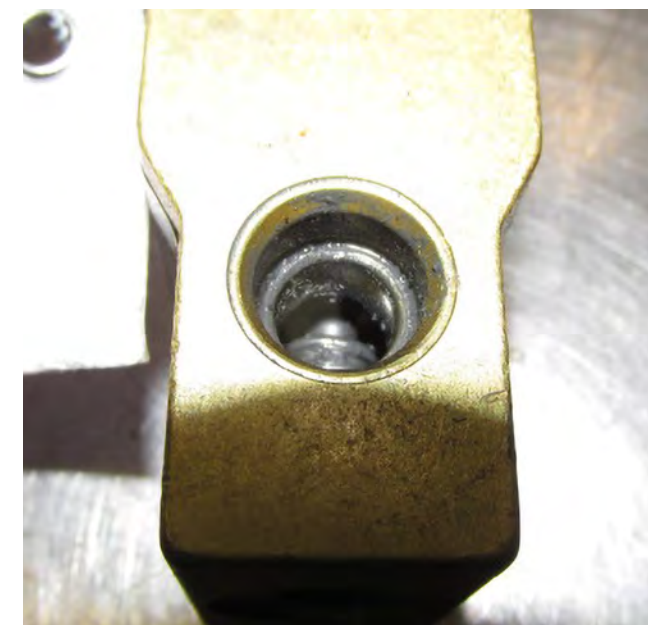
Fig. 2 Impurezas en la válvula de expansión

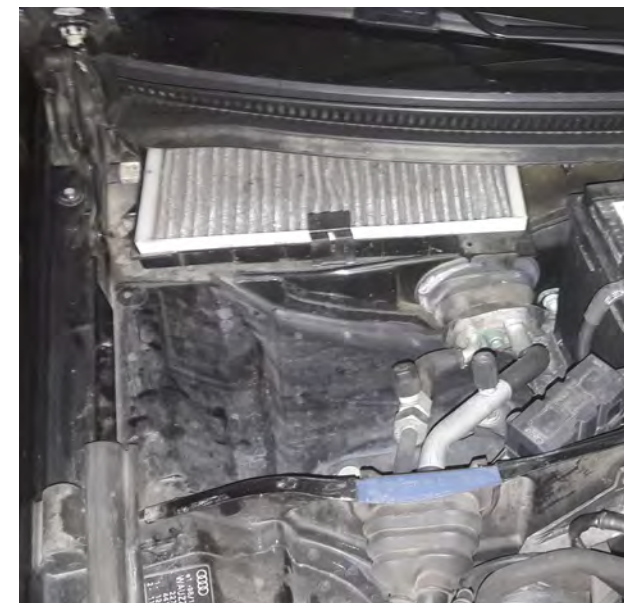
Fig. 1 Filtro de habitáculo extremadamente sucio

- En el primer paso es necesario sustituir el filtro de habitáculo. Si hay un sensor de temperatura en el evaporador, comprobar que esté correctamente fijado.
- Comprobar el funcionamiento de todos los niveles de potencia del ventilador del habitáculo.
- Al sustituir un compresor defectuoso, es necesario lavar el sistema. Sustituir el filtro deshidratador y la válvula de expansión.

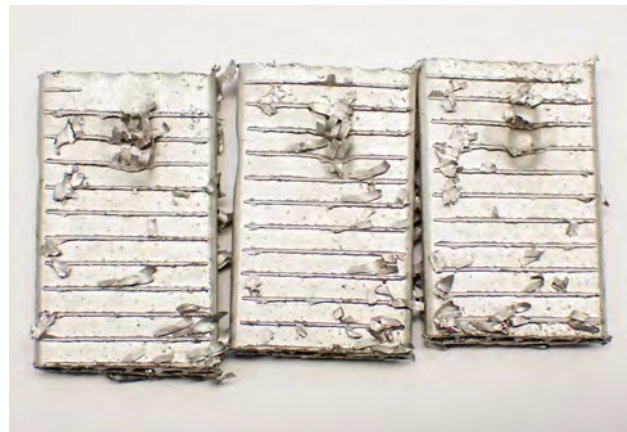
- En el exterior del evaporador, la humedad se condensa cuando el sistema de climatización está encendido. El sensor de temperatura en el evaporador y el termostato en la válvula de expansión evitan que la temperatura de la superficie caiga por debajo de +0,5 °C.
- Cuando el agua (condensada) se congela, el volumen aumenta un 10 %, con lo que se deforman y rompen los tubos del evaporador. Por lo tanto, es imprescindible comprobar el control de temperatura en este tipo de daños.

Fig. 1 Deformación de los tubos desde el exterior hacia el interior

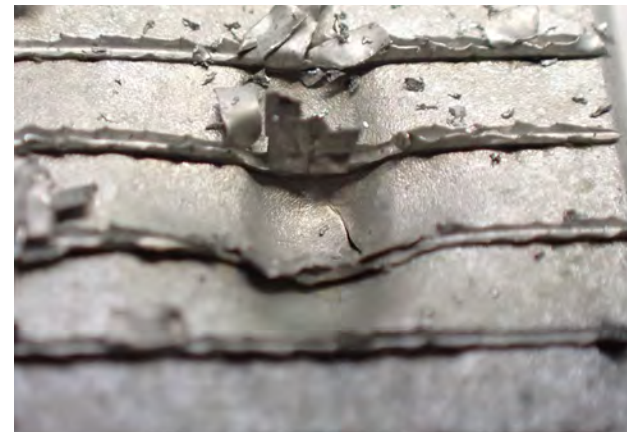
Fig. 2 Deformación y grietas

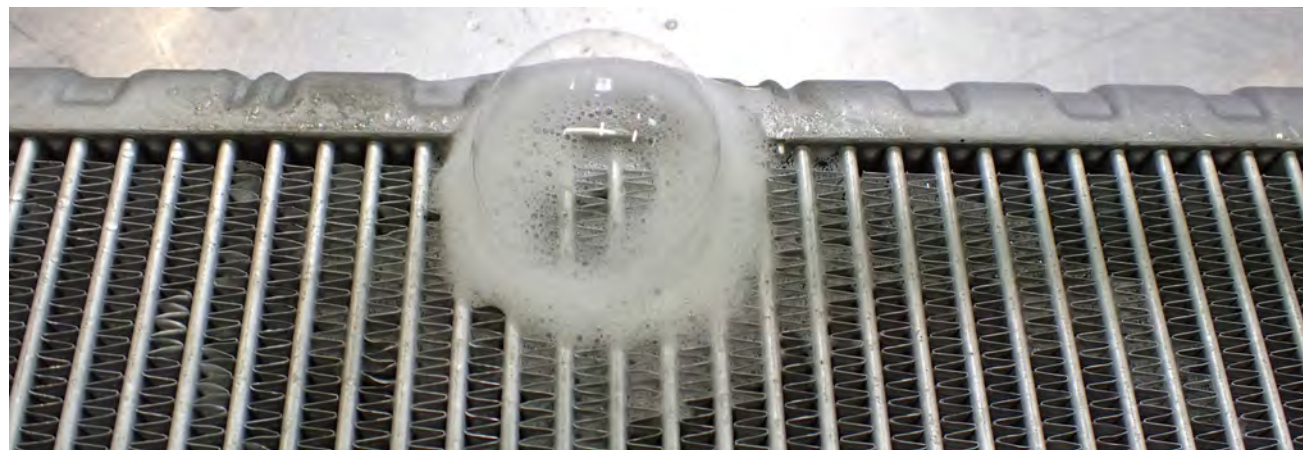
Fig. 3 Evaporador con fugas

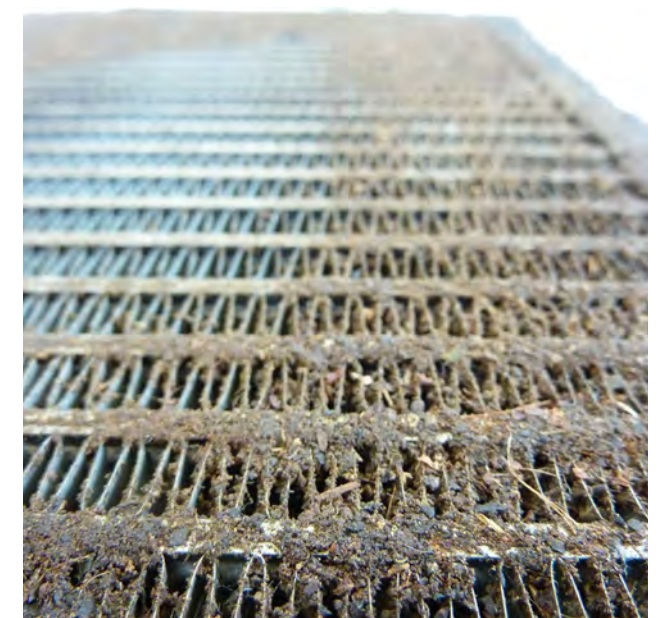
Fig. 2 Evaporador obstruido

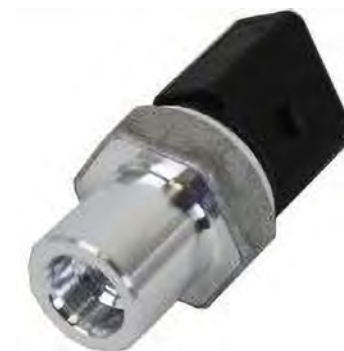
Fig. 1 Presostato

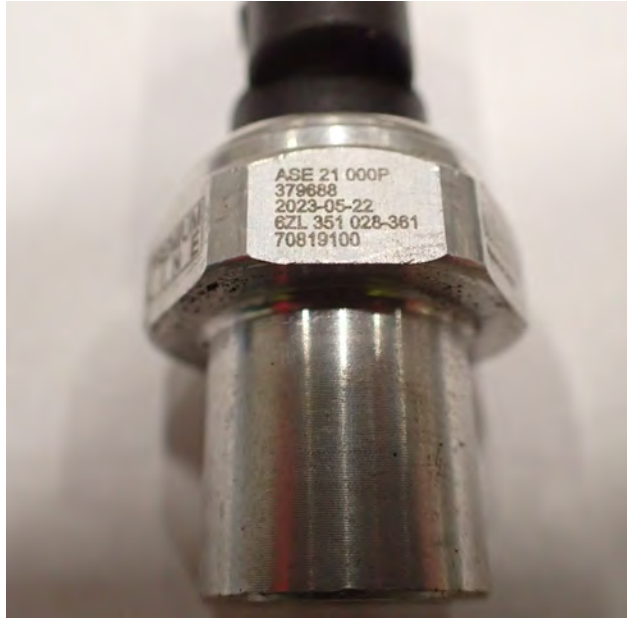
Fig. 2 Presostato

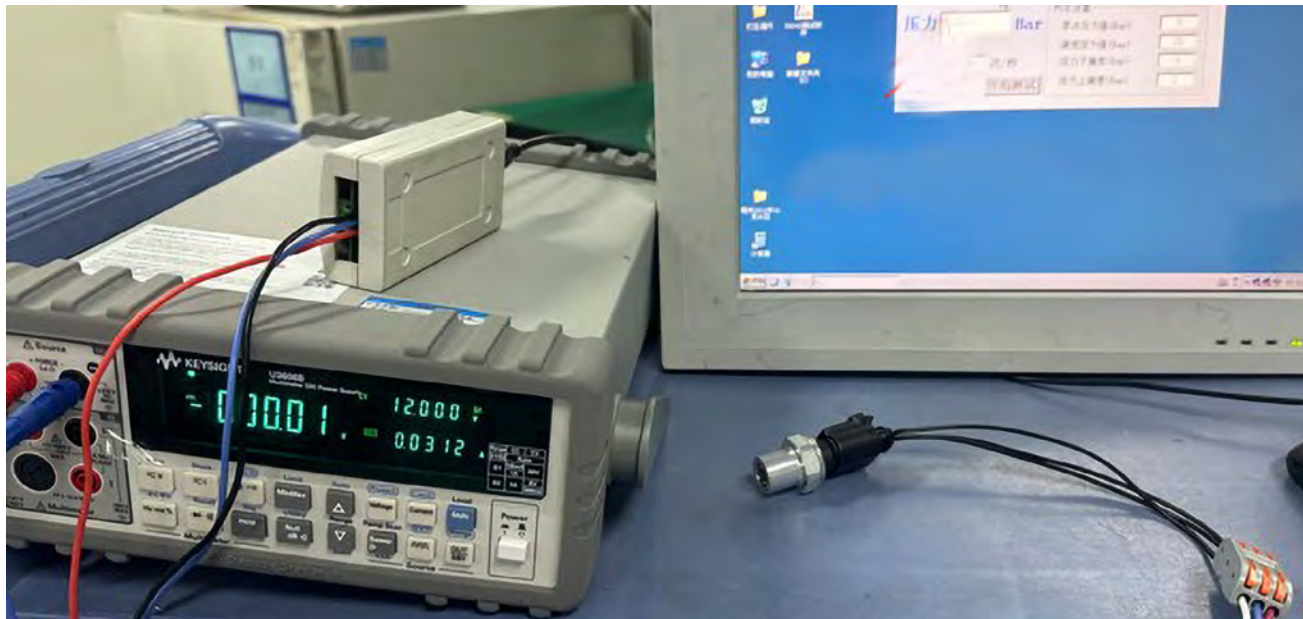
Fig. 4 Comprobación de un presostato en el laboratorio

- Comprobar con la unidad de servicio A/C si el sistema contiene la cantidad correcta de refrigerante y realizar la prueba de estanqueidad.
- En el siguiente paso se deben comprobar y medir los cables y las señales en el presostato.
- Los contactos inestables pueden provocar picos de corriente y tensión que destruyen la electrónica.
- En la mayoría de los vehículos, el presostato se puede sustituir sin necesidad de aspirar previamente el refrigerante de A/C. Para ello se deberá consultar la información del fabricante del vehículo sobre si hay una válvula instalada en el racor.

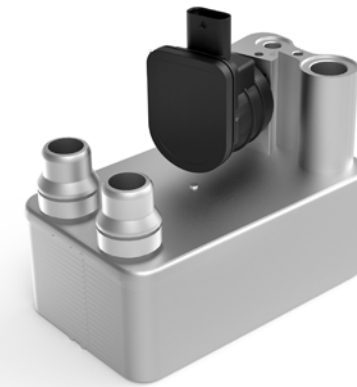
Fig. 1 Enfriador con válvula de expansión eléctrica

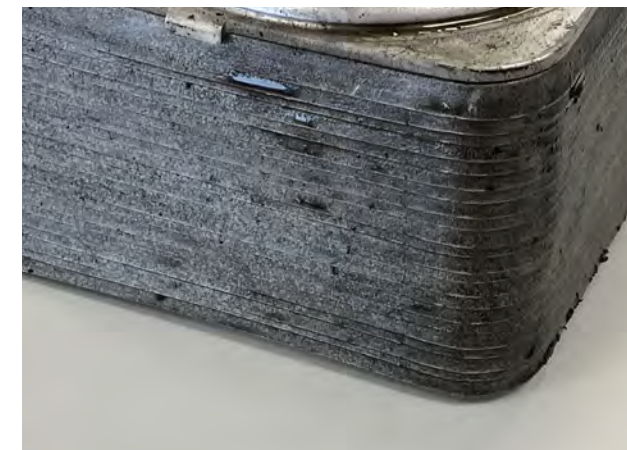
Fig. 2 Enfriador con fugas

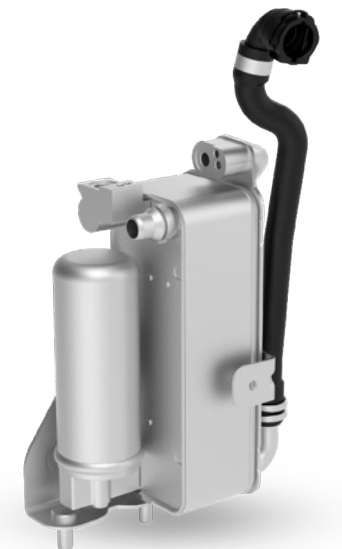
Fig. 3 Condensador indirecto
