## Pièces moteur

Dommmages – causes,  
solutions et prévention

# Introduction

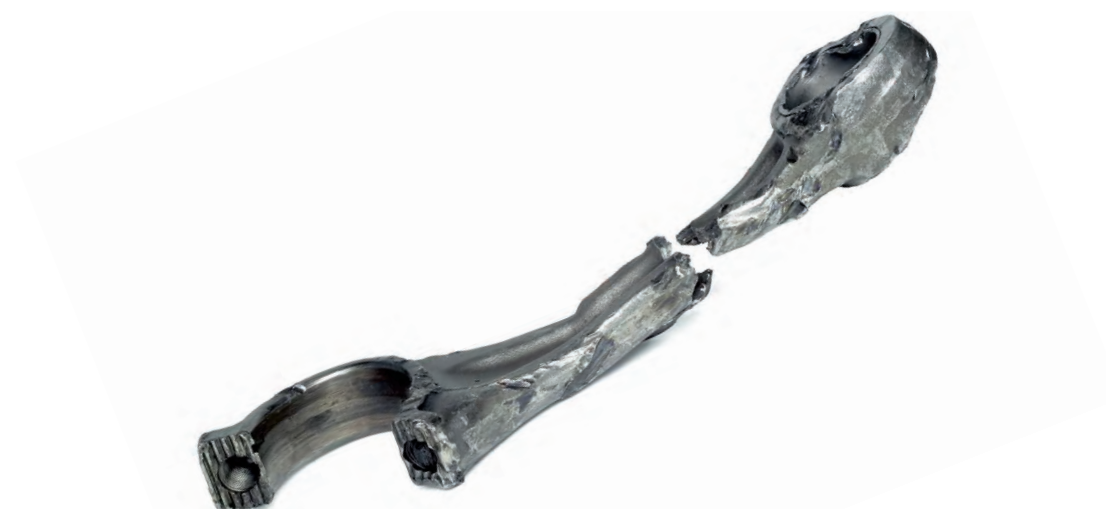
Fig. 3 Bielle pliée et cassée à cause d'une intrusion de liquide

- Le piston est cassé ou déformé (Fig. 1).
- La bielle est pliée et cassée (Fig. 3).
- Un ou les deux bossages d'axe présentent une fissure ou une capture s'étendant vers le haut, en partie à travers toute la tête de piston (Fig. 2a+b).
- L'axe du piston est cassé.

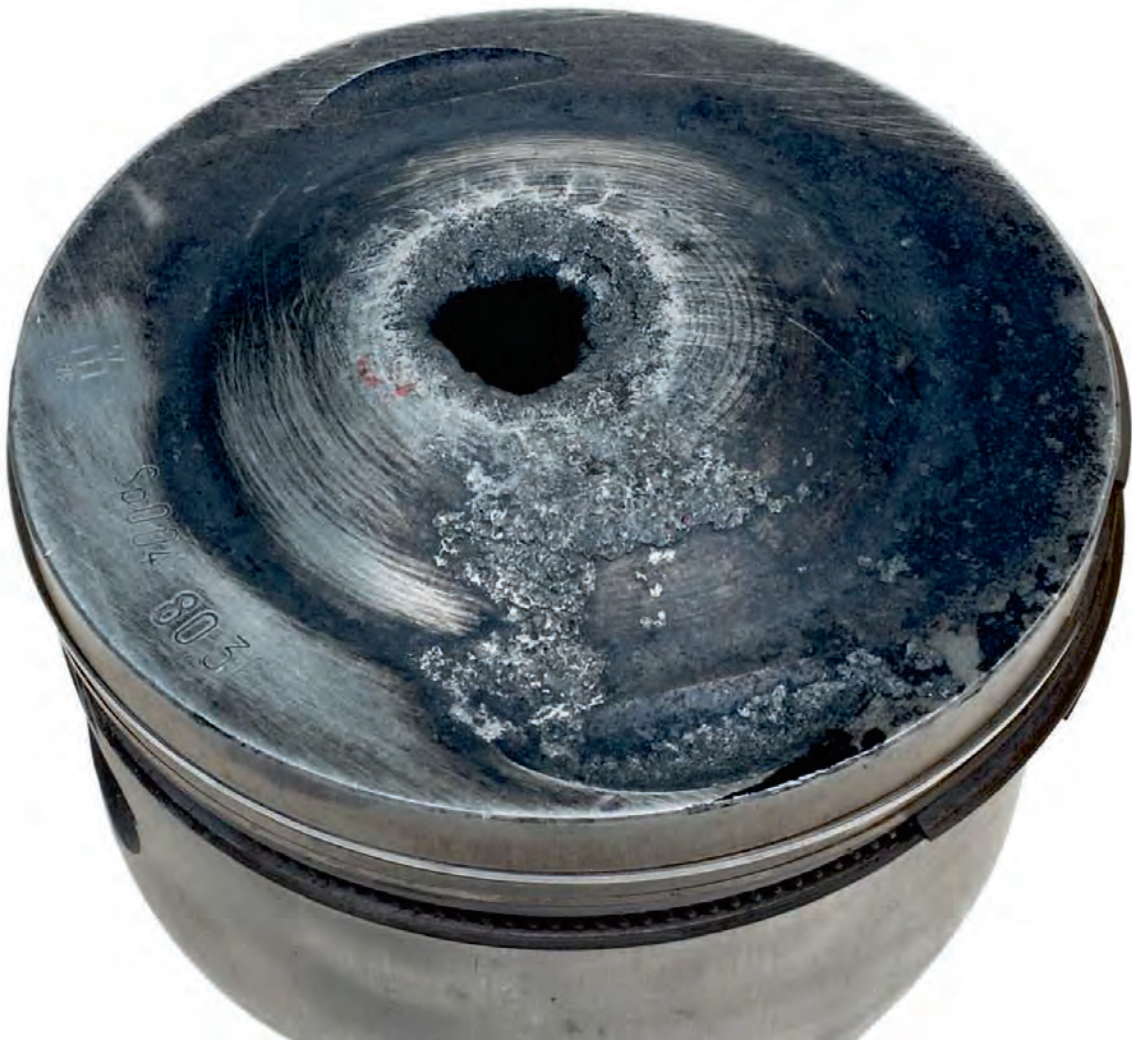
Fig. 1 Tête de piston percée à cause de bougies d'allumage ayant un indice thermique incorrect

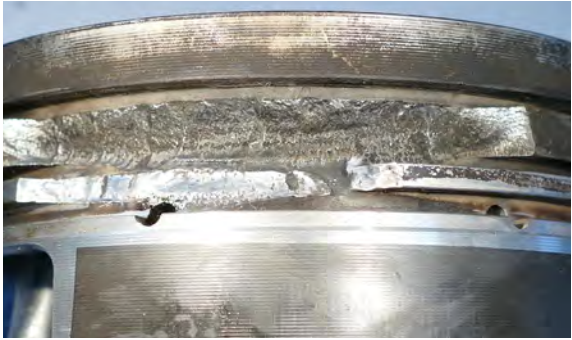
Fig. 3 Rupture du segment

- La surface de la tête du piston et/ou du segment de feu présente localement des traces d'érosion (Fig. 1).
- Le segment de piston est cassé (Fig. 3).
- La tête du piston présente des points de fusion (Fig. 2), allant jusqu'à une tête de piston complètement fondue, y compris une rupture du segment de piston (Fig. 3).
- Le piston est percé.

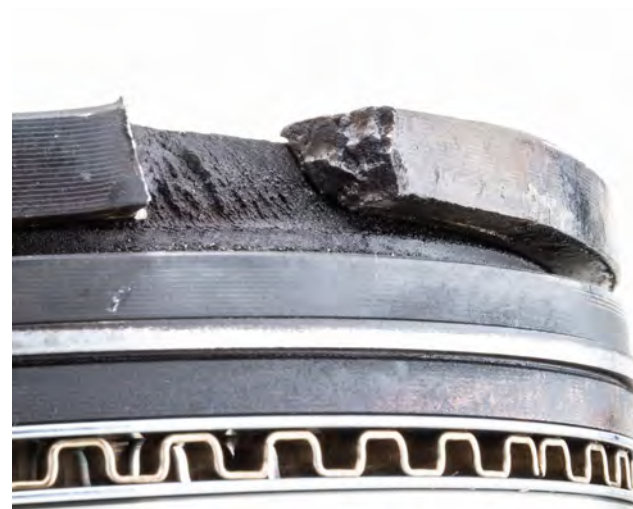
Fig. 2 Rupture brutale du segment de feu

- En cas de segments cassés, il faut distinguer deux courbes de rupture : de haut en bas (Fig. 1) et de bas en haut (Fig. 2+3).
- Des traces d'érosion sont généralement visibles sur la tête de piston, le segment de feu et les flancs de gorge.

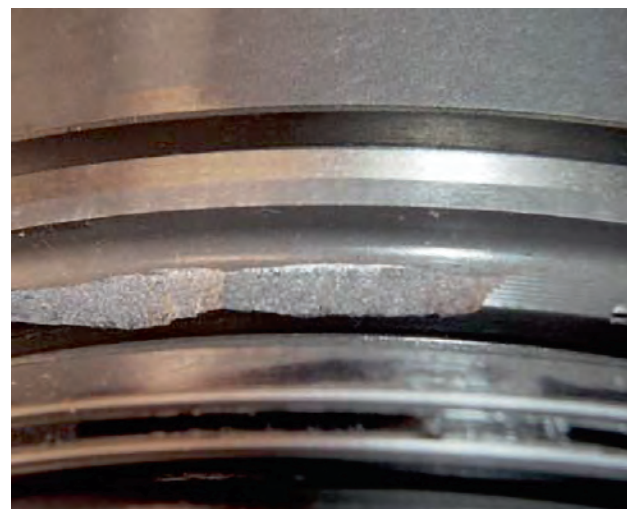
Fig. 3 Rupture de bas en haut

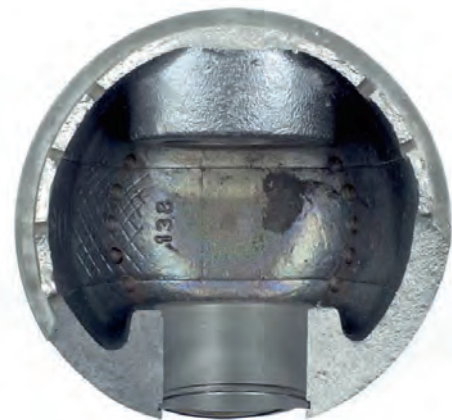
Fig. 3 Rupture transversale du piston au niveau de l'axe du piston

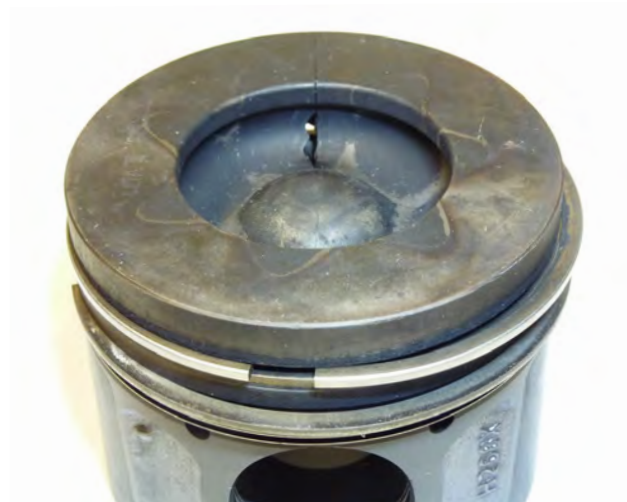
Fig. 1 Fissures sur le bord de la chambre de combustion

- La tête du piston comporte des fissures (Fig. 1).
- Le piston est cassé dans le sens de l'axe du piston (Fig. 2).
- Il y a des fissures sur le bord de la chambre de combustion (Fig. 3a+b).

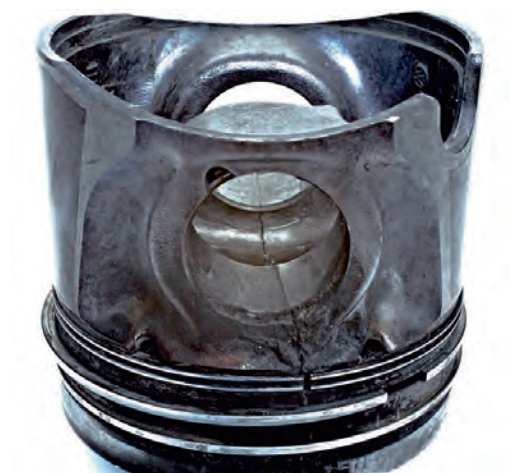
Fig. 2 Piston cassé jusqu' dans l'alésage de l'axe

- Une augmentation excessive des performances (tuning) du moteur génère une surcharge du piston, en particulier dans le sens de l'axe du piston. Il s'en suit alors la formation de fissures dans l'alésage de l'axe ou une rupture longitudinale dans le sens de l'axe du piston.
- Le tuning du moteur en augmentant nettement les pressions d'allumage ou en modifiant la géométrie de l'axe du piston (réduction du poids) peut surcharger le piston mécaniquement. Ainsi, sous l'action de la pression d'allumage, l'axe du piston devient ovale, ce qui peut entraîner des tensions élevées dans l'alésage de l'axe et la rupture du piston dans le sens de l'axe.
- Du fait de la réduction du poids du piston, les contraintes qui se produisent ne sont plus absorbées, ce qui provoque des fissures dans le matériau.

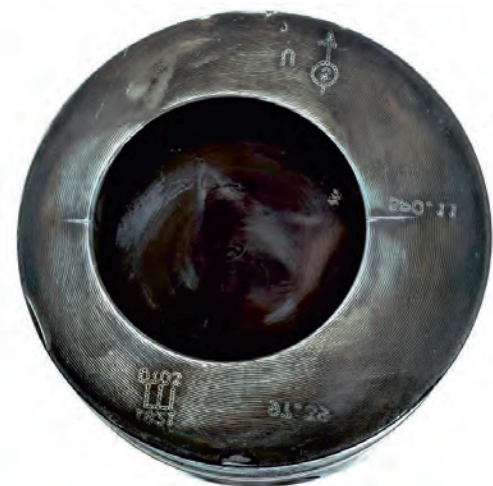
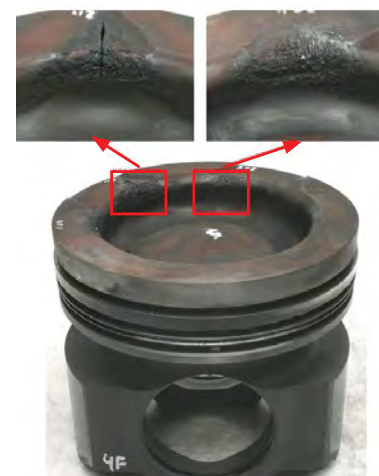
Fig. 3a Fissures sur le bord de la chambre de combustion

Fig. 3b Gros plan

Un dysfonctionnement du système d'admission, une augmentation des performances (tuning) ou l'aide au démarrage sur les moteurs diesel provoquent une arrivée de carburant trop importante dans la chambre de combustion, ce qui a pour conséquence des contraintes thermiques extrêmement variables sur le piston. Cela peut entraîner des fissures sur le bord de la chambre de combustion, en particulier sur les moteurs diesel (Fig. 3a+b).

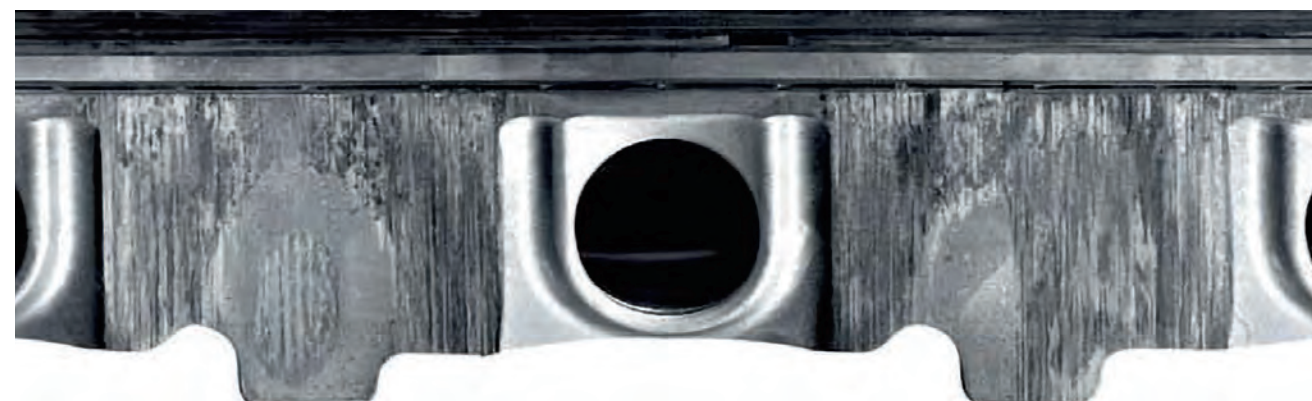
Fig. 2 Grippage sur la jupe à cause d'un manque de jeu

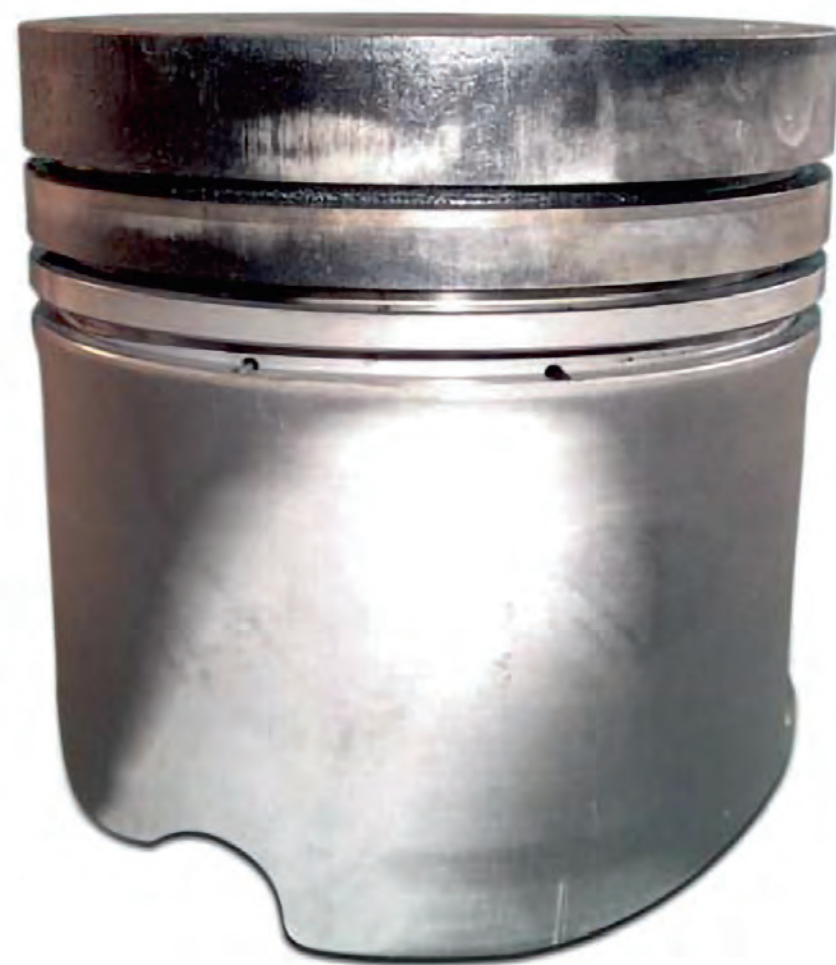
Fig. 1 Portée asymétrique (course oblique) sur la jupe de piston

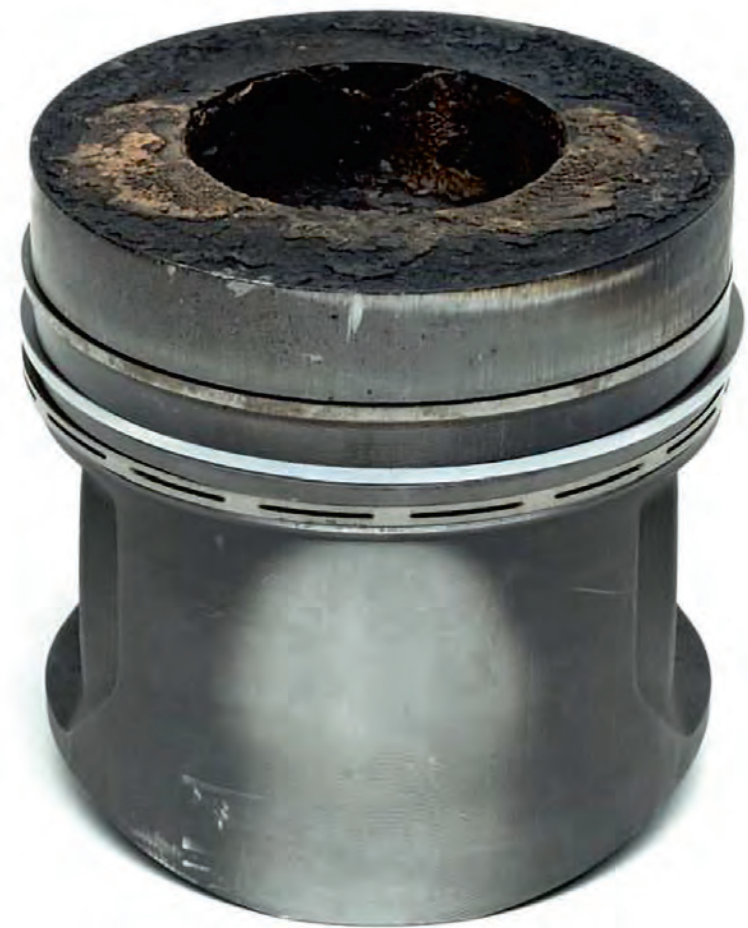
Fig. 1 Usure due aux impuretés sur la jupe du piston

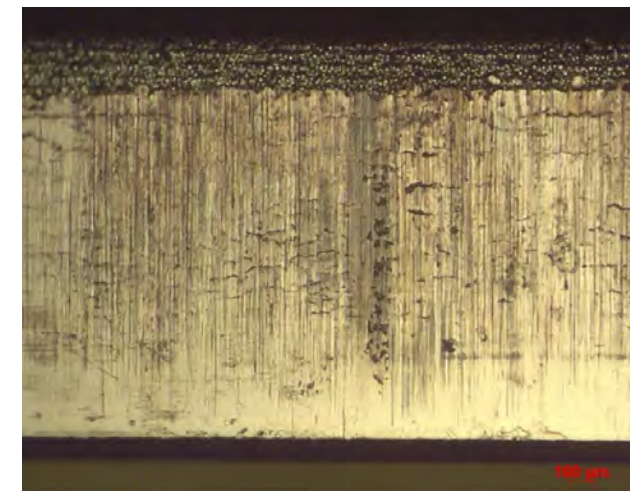
Fig. 3 Segment de piston avec traces de grippage dans le sens de la course

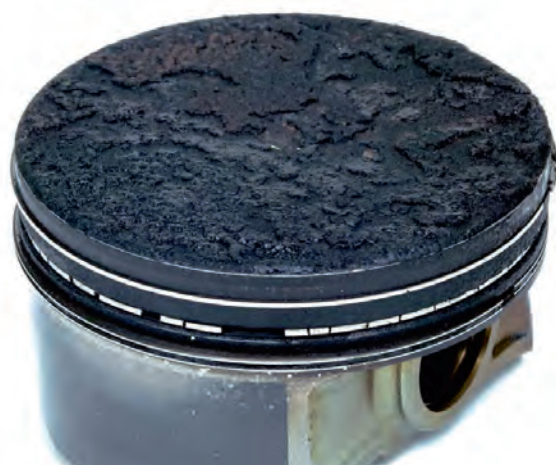
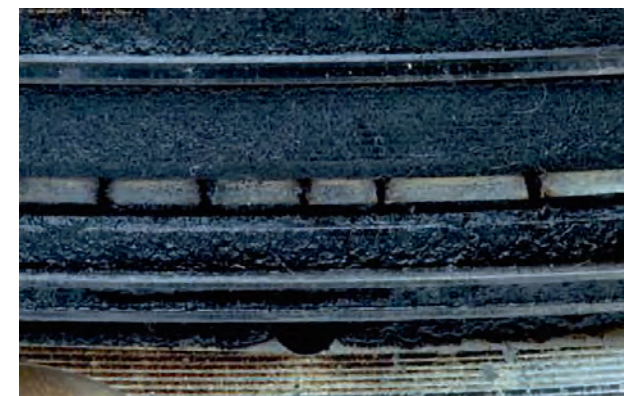
Fig. 2a Rupture du segment causée par du cliquetis

Fig. 2b Gros plan d'une rupture de segment

- Utiliser une sangle de serrage lors du montage des segments.
- Avant le montage, vérifier l'état d'usure des gorges des segments. En cas d'usure excessive des gorges, utiliser un nouveau piston.

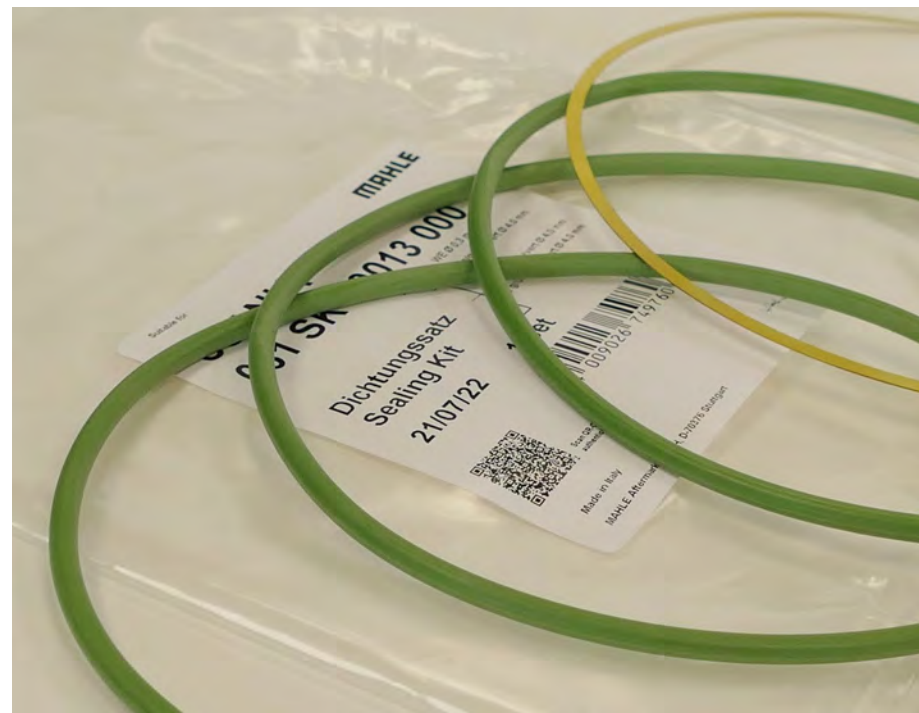
Fig. 1 Jeu de joints pour chemise de cylindre humide

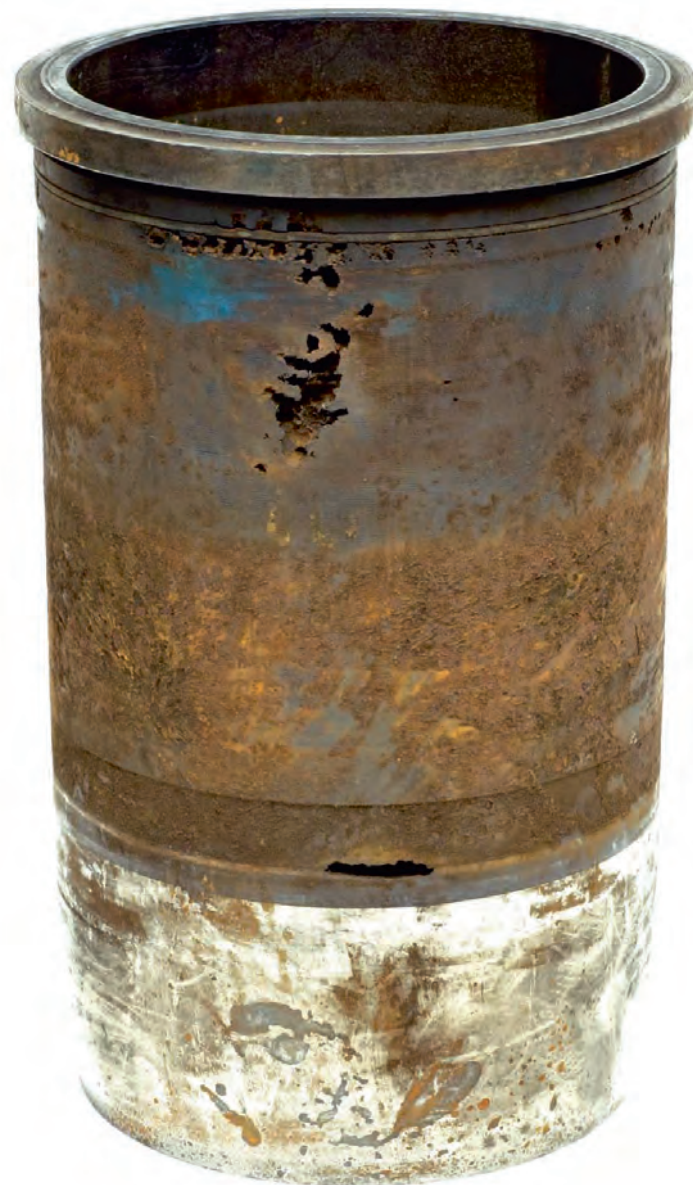
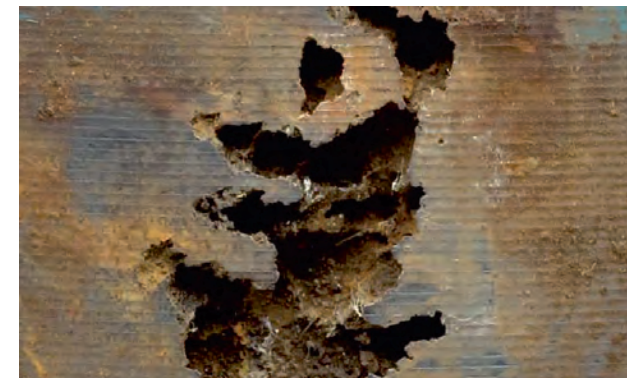
Fig. 1a Chemise de cylindre avec dommages par cavitation

Fig. 1b Gros plan de la chemise de cylindre avec des arêtes coupantes et des perforations s'élargissant vers l'intérieur

- Contrôler impérativement l'étanchéité du système de refroidissement (bouchon du radiateur, flexibles, colliers).
- Contrôler la pression d'ouverture de la soupape dans le bouchon du radiateur/du vase d'expansion. Si nécessaire, remplacer le bouchon.
- Mettre suffisamment d'antigel avec une protection contre la corrosion.
- Vérifier le fonctionnement du système de refroidissement (thermostat, ventilateur, thermocontact).

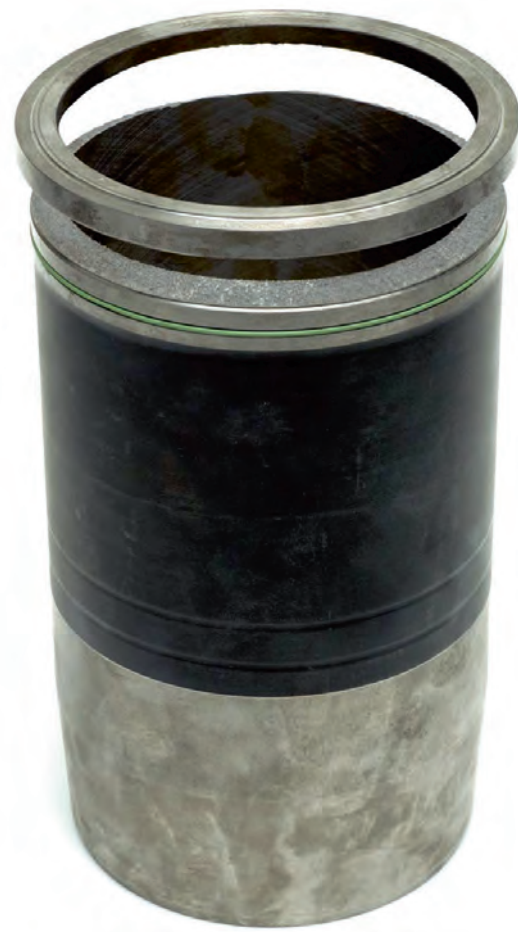
Fig. 1 Rupture de la collette d'une chemise de cylindre

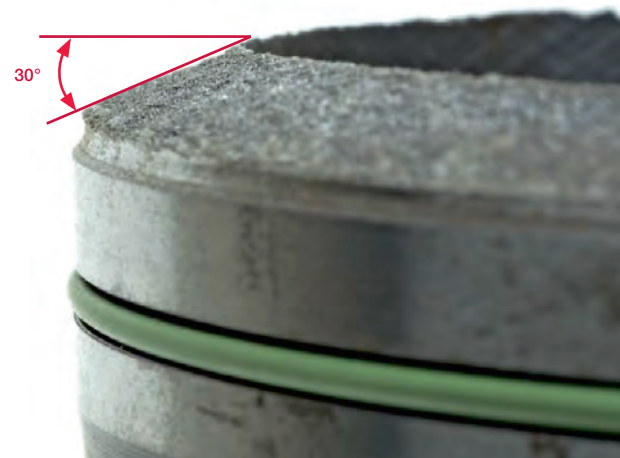
Fig. 2 Rupture grossière selon un angle d'env. 30°

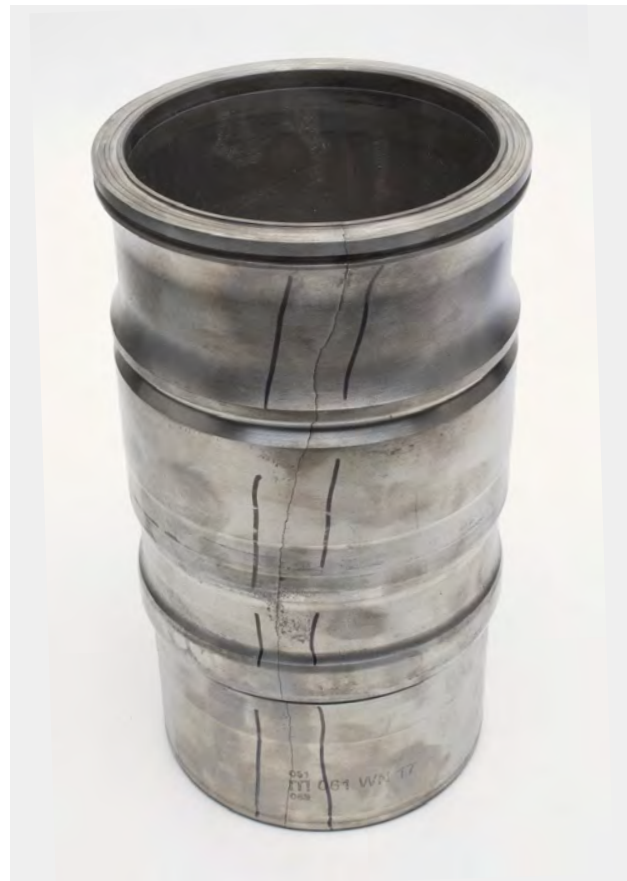
Fig. 1 Fissure longitudinale dans la chemise de cylindre

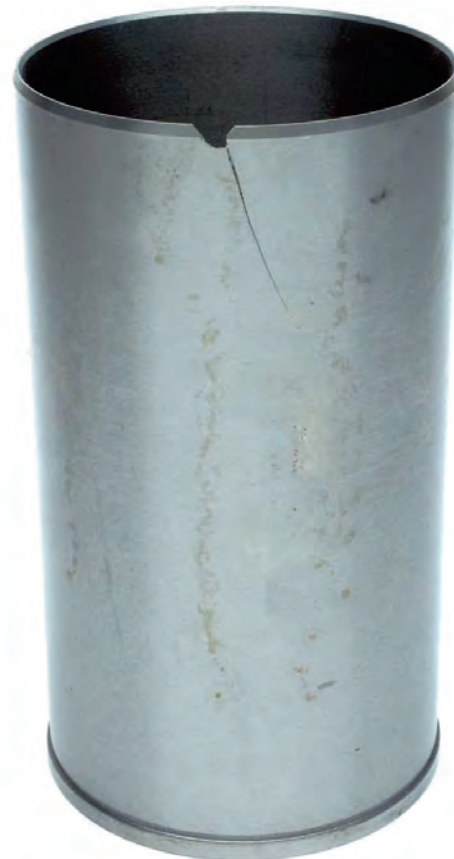
Fig. 2 Extrémité inférieure de la chemise de cylindre avec une fissure longitudinale

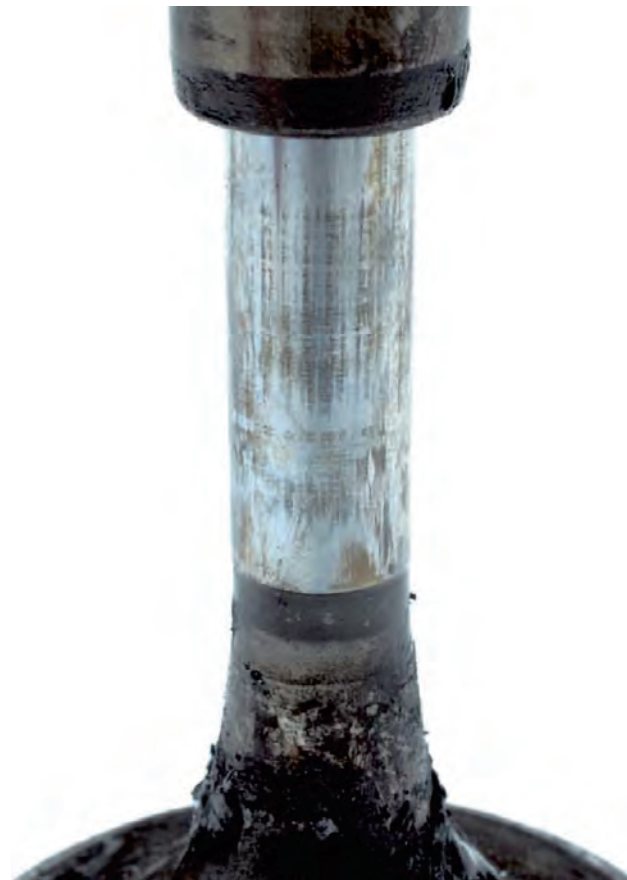
Fig. 1b Grippage et stries sur la tige de soupape

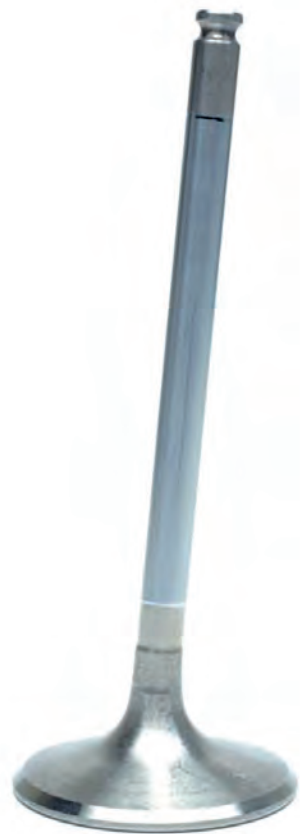
Fig. 1 Tige de soupape déformée

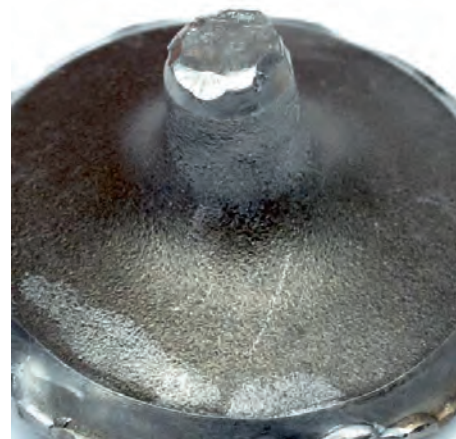
Fig. 2b Rupture par vibration au niveau de la tige de soupape

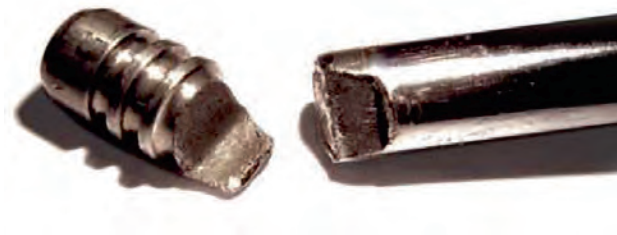
Fig. 2 Pied de soupape cassé dans la rainure (rupture brutale/contrainte de flexion)

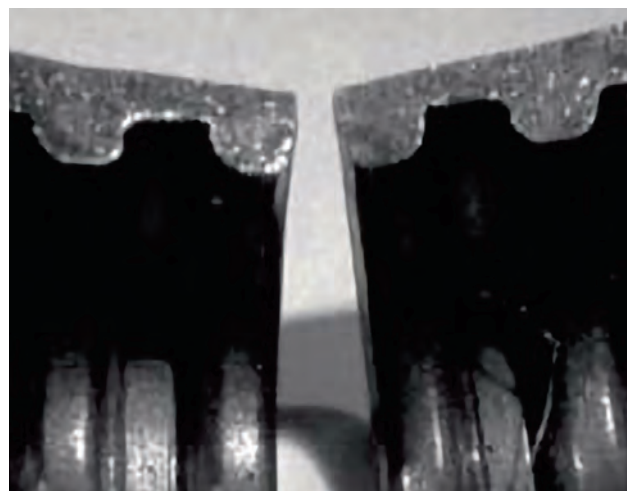
Fig. 3 Déformation des clavettes sur les bourrelets

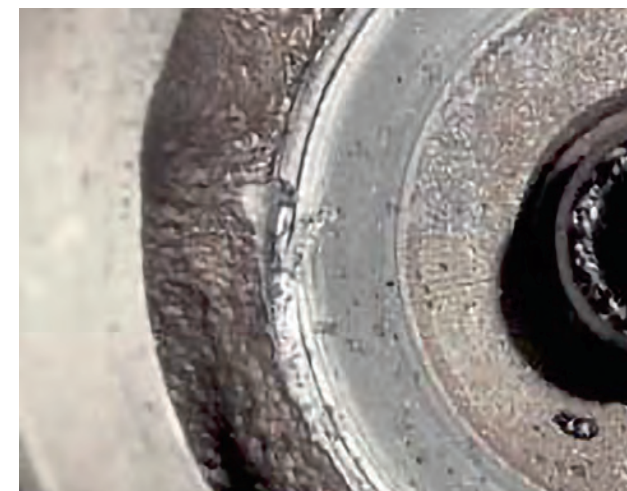
Fig. 5 Traces sur la culasse causées par un ressort de soupape incliné

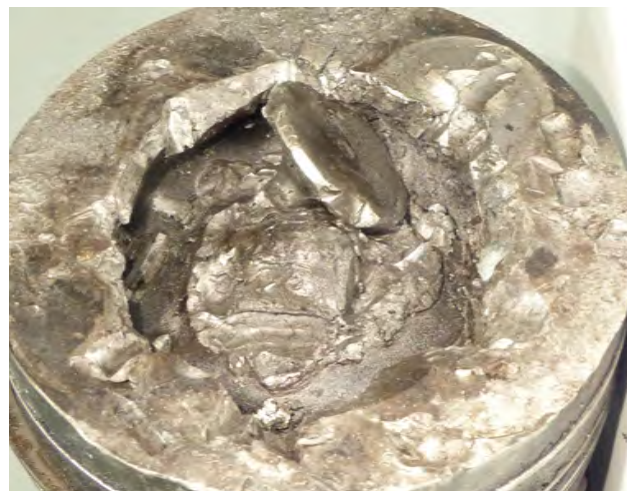
Fig. 1 Tête de soupape cassée et martelée dans le piston

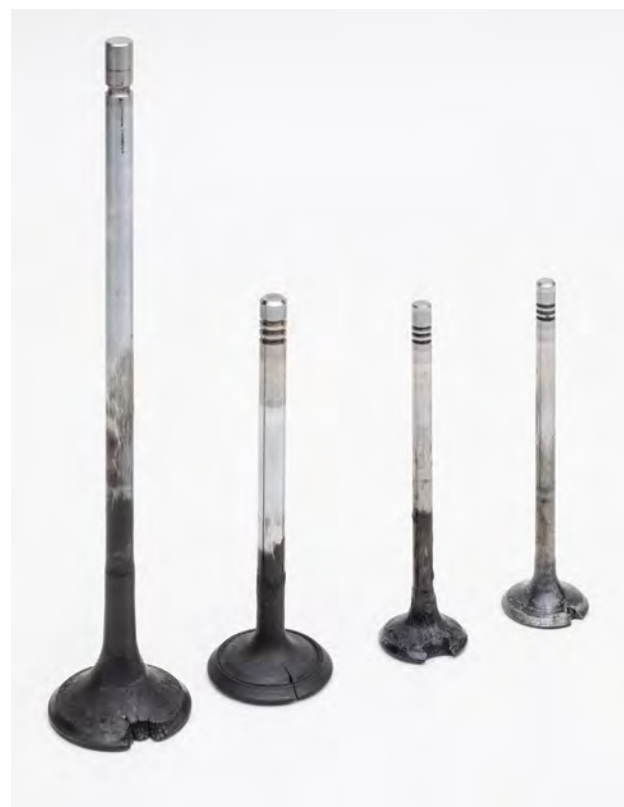
Fig. 2 Fissures et points de fusion à différents stades

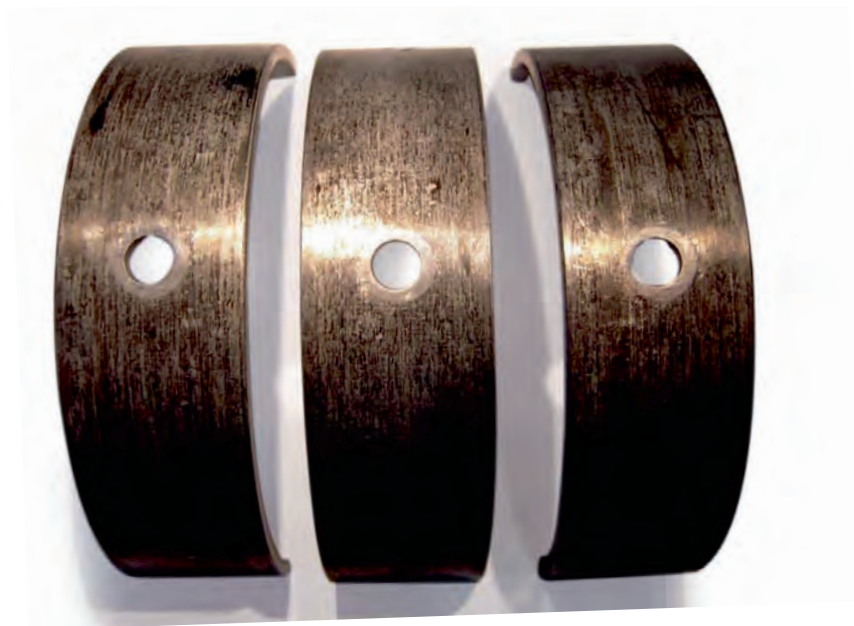
Fig. 1 Zones polies à l'extérieur des coussinets

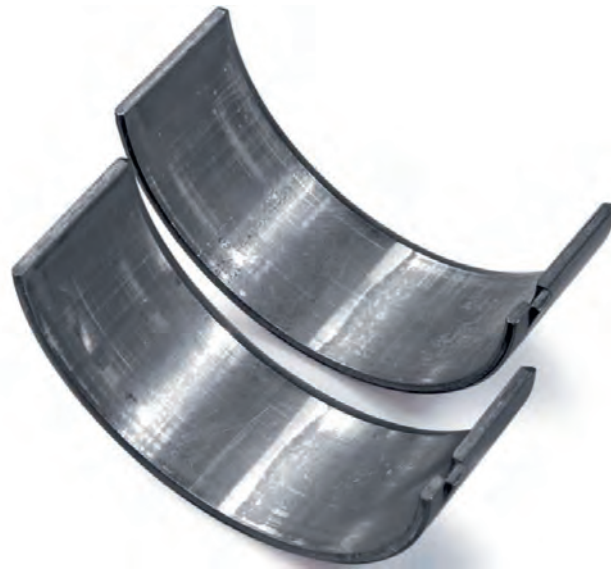
Fig. 1 Usure des bords extérieurs des coussinets

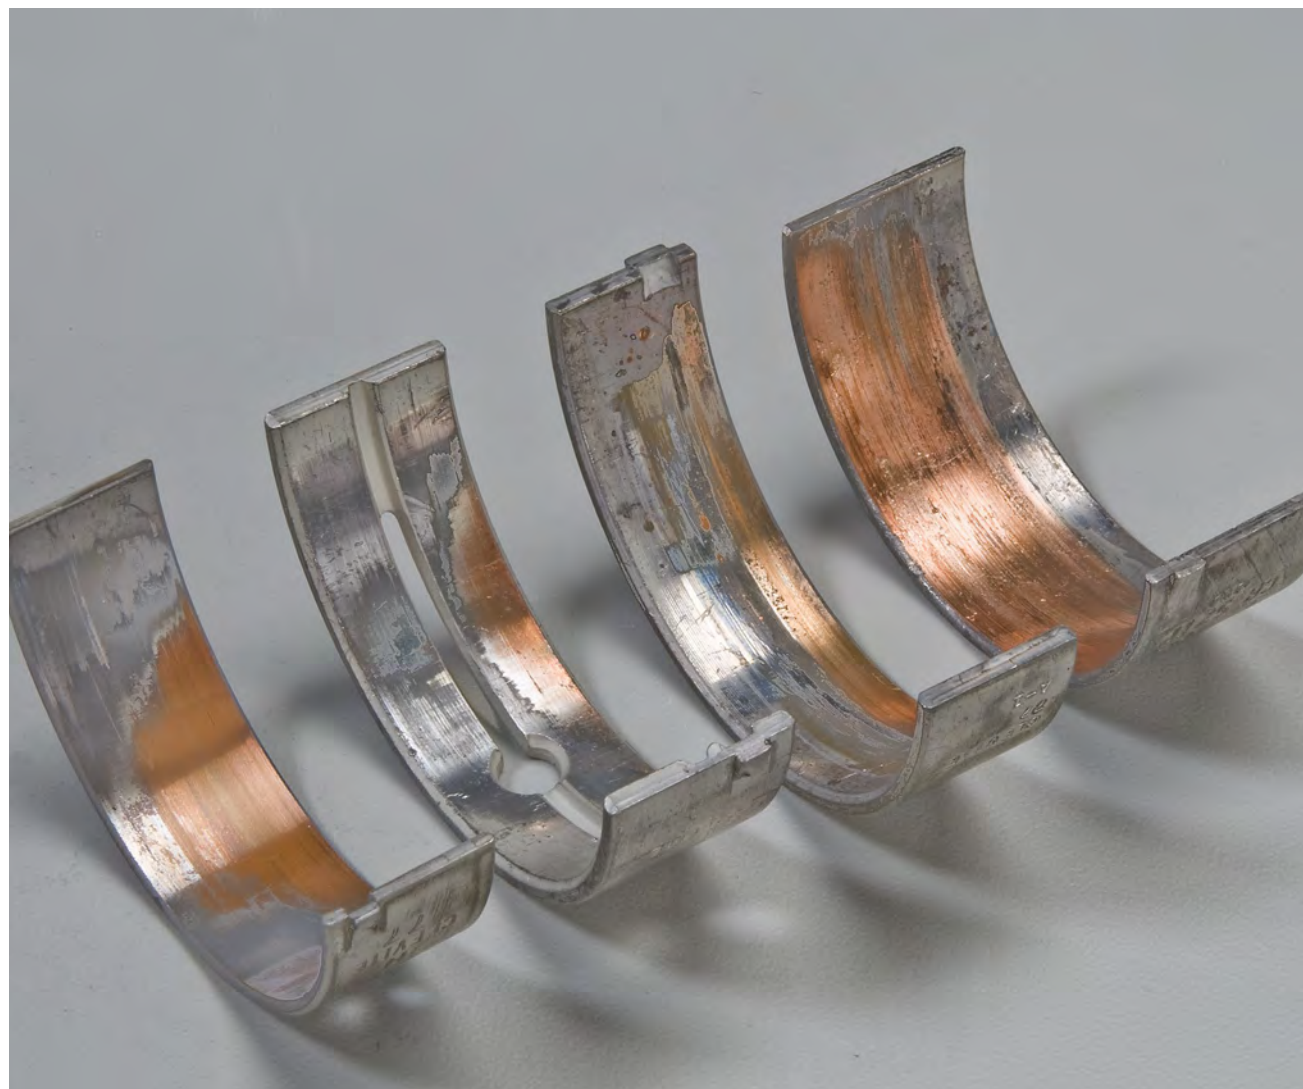
Fig. 1 Stries profondes dans le sens de la circonférence

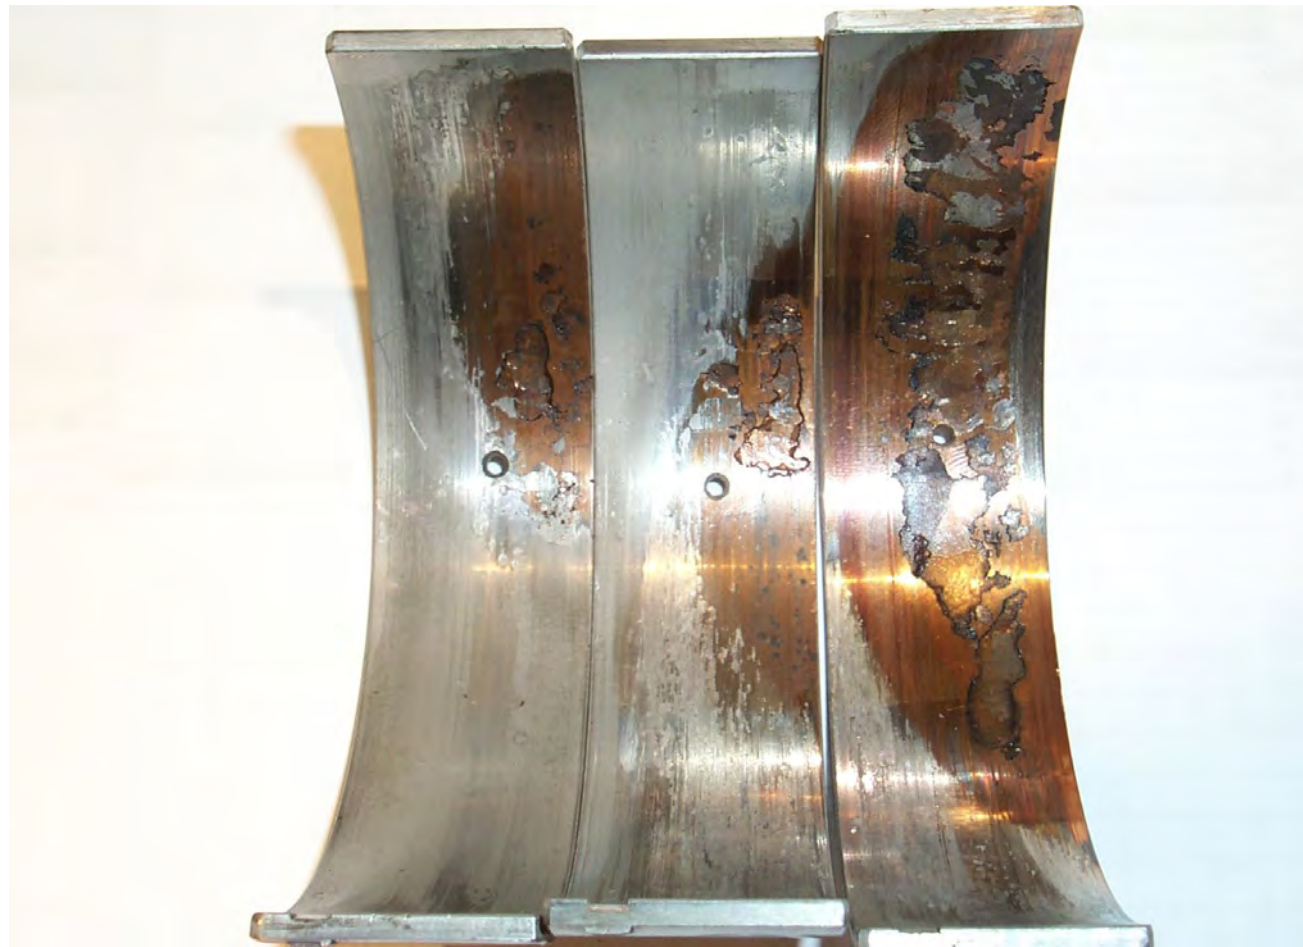
Fig. 1 Matière arrachée suite à une surcharge mécanique ou à une capacité de charge insuffisante du film d'huile

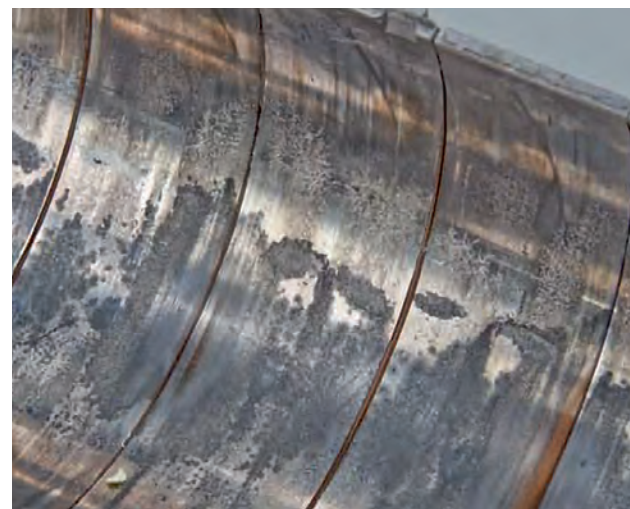
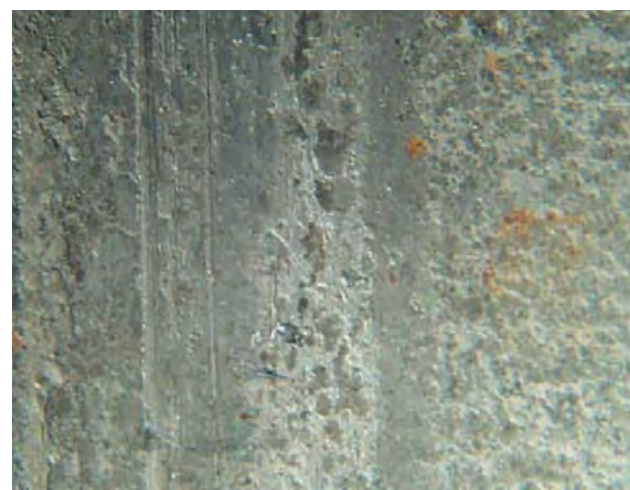
Fig. 1a Couche de frottement corrodée par des substances corrosives dans l'huile

Fig. 1b Matériau du coussinet attaqué nettement visible en gros plan
