MAHLE

TURBOCOMPRESORES:

TIPOS DE DAÑOS, CAUSAS Y PREVENCIÓN

Información técnica

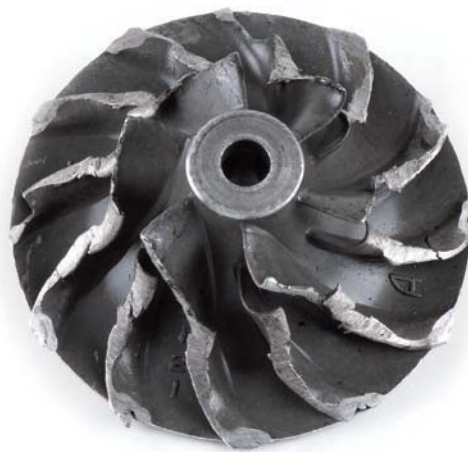
- La rueda del compresor y la rueda de la turbina pueden chocar entre sí debido a un daño en el cojinete de la carcasa del turbo (fig. 1). Este defecto se puede detectar por las marcas de fricción en la carcasa (fig. 2).

Fig. 1
Rueda de compresor que roza en la carcasa

- El motor se debe someter a un proceso adecuado de calentamiento y enfriamiento.
- El motor debe disponer de la suficiente alimentación de aceite.
- Solo se deberán usar aceites de motor autorizados por el fabricante del automóvil o del motor.
- Debe evitarse realizar exclusivamente trayectos cortos.
- Se deben cumplir obligatoriamente los intervalos de mantenimiento que indica el fabricante.
- Se recomienda incorporar únicamente filtros de aceite de calidad y diseñados expresamente para el vehículo.
- Siempre se debe usar el kit de montaje apropiado para el turbocompresor.
- En caso de que el motor funcione con biodiesel o aceite vegetal se deberán reducir como mínimo a la mitad los intervalos de mantenimiento.

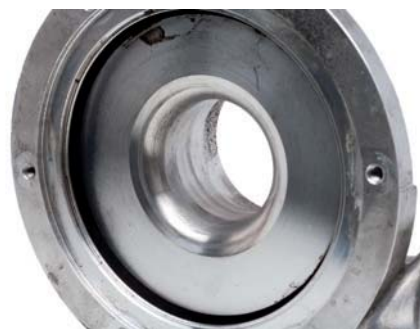
Fig. 2
Marcas de fricción en la carcasa del compresor

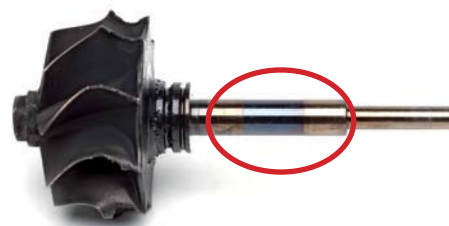
- El vástago del eje presenta una decoloración patente (fig. 3). Esta decoloración se produce debido a la fricción y a las elevadas temperaturas resultantes entre el eje y los cojinetes que, a su vez, son consecuencia de la falta de lubricación. Si la temperatura sobrepasa un determinado valor, el material de los cojinetes se funde sobre el eje (fig. 4) o el casquillo del cojinete incluso puede soldarse por completo con el eje.

Fig. 3
Decoloración del vástago de eje

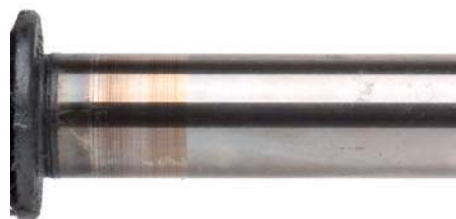
Fig. 4
Material de cojinete soldado sobre el eje

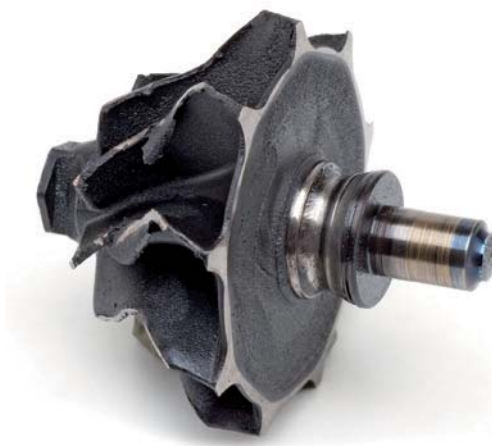
- Un vástago de eje fracturado (fig. 5) es el resultado de un funcionamiento prolongado del turbo en condiciones de lubricación insuficiente. En estas condiciones, el material del eje se puede sobrecalentar y romper.

Fig. 5
Vástago de eje fracturado

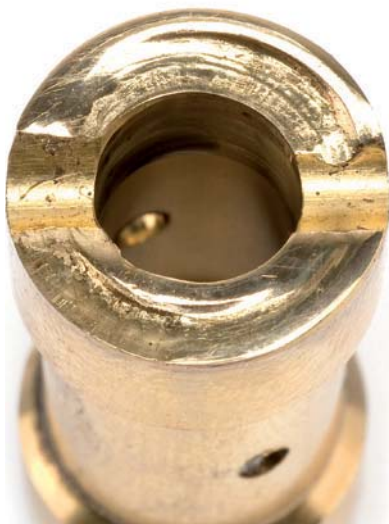
- Si los casquillos de cojinete fijos montados en la carcasa del cojinete quedan soldados con el eje, los casquillos pueden torcerse dentro de la carcasa (fig. 6).

Fig. 6
Casquillo de cojinete torcido

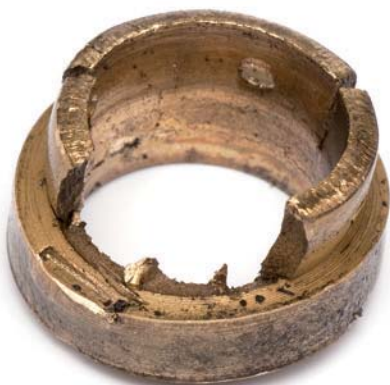
- Debido a la fricción con la carcasa, el rotor puede estar sujeto a un gran desequilibrio. En consecuencia, existe el riesgo que el cojinete radial se rompa (fig. 7).

Fig. 7
Cojinete radial fracturado

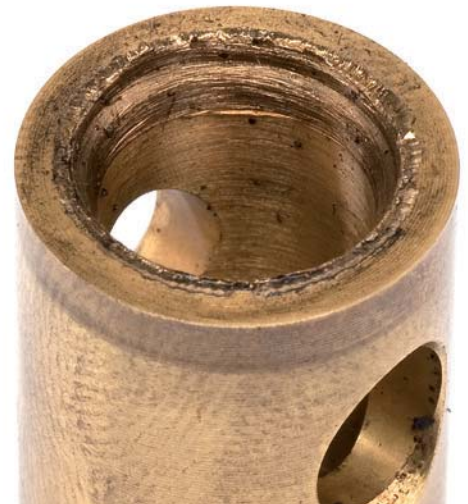
- Partículas extrañas minúsculas en el aceite originan estrías en los casquillos del cojinete (fig. 1). Los segmentos de pistón en el turbo pueden estar sujetos a un elevado desgaste. Los segmentos de pistón desgastados ya no ofrecen la suficiente estanqueidad para el turbo, el aceite penetra en el lado de la turbina. Este problema se detecta cuando el consumo de aceite se incrementa.

Fig. 1
Estrías en el cojinete radial

- Se deben cumplir obligatoriamente los intervalos de mantenimiento que indica el fabricante.
- Se recomienda incorporar únicamente filtros de aceite de alta calidad y diseñados específicamente para el vehículo.
- Solo se deberán usar aceites de motor autorizados por el fabricante del automóvil o del motor.
- Siempre que se sustituya el turbocompresor se deberán montar también un intercooler y un filtro de aire nuevos. Además se deberá realizar un cambio de aceite, así como de filtro del aceite.
- Se recomienda limpiar mediante aspiración tanto la carcasa del filtro de aire como el tramo de aire de admisión.

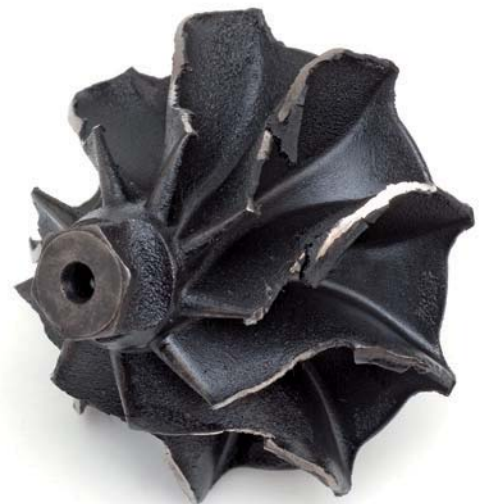
- El juego del cojinete del rotor aumenta debido al desgaste de los casquillos del cojinete. Esto da lugar a movimientos de oscilación y a la fricción de la rueda de la turbina o del compresor en la carcasa (fig. 2). Es posible que después de un tiempo se rompa el eje.

Fig. 2
Rueda de turbina que roza en la carcasa

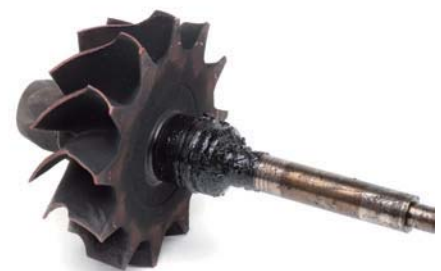
- Debido a la obstrucción de un conducto de retorno del aceite, el aceite contenido en el turbo no puede salir, sino que es impulsado hacia el lado del compresor y de la turbina. En el lado de la turbina, el aceite puede quemarse sobre el eje y carbonizarse (fig. 3). Debido a la capa de carbonilla, tanto la carcasa del cojinete como los segmentos de pistón pueden sufrir un fuerte desgaste.

Fig. 3
Aceite carbonizado en el lado de la turbina

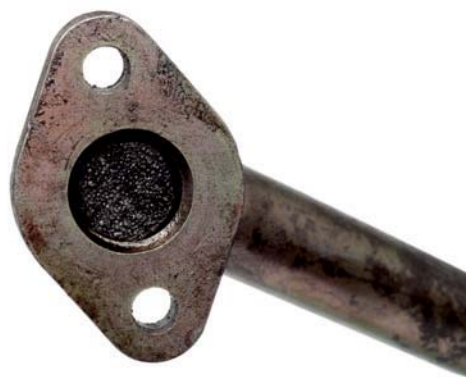
- Si el conducto de retorno del aceite del turbo está obstruido (*fig. 1*) o estrangulado debido a un pliegue, el aceite ya no puede salir del turbo (*fig. 2, esquema B*). La posible causa de un conducto de retorno de aceite obstruido es la carbonización del conducto de retorno, que puede deberse a la falta de protección térmica, un conducto de retorno mal colocado, el apagado en caliente del motor, una calidad deficiente del aceite o el uso de sellantes líquidos. Puesto que el turbo sigue recibiendo aceite desde el circuito del motor, el aceite sale por el lado de la turbina o del compresor.

Fig. 1
Conducto de retorno de aceite carbonizado

- El motor solo se debe llenar con la cantidad de aceite máxima especificada.
- Solo se deberán usar aceites de motor autorizados por el fabricante del automóvil o del motor.

- El conducto de retorno del aceite debe colocarse exactamente igual que en su estado original. Además es necesario prestar atención a la colocación de todas las protecciones térmicas.

- Se deberá comprobar que el conducto de retorno de aceite y las conexiones al cárter no estén obstruidos. En general, se recomienda sustituir el conducto y el conector.

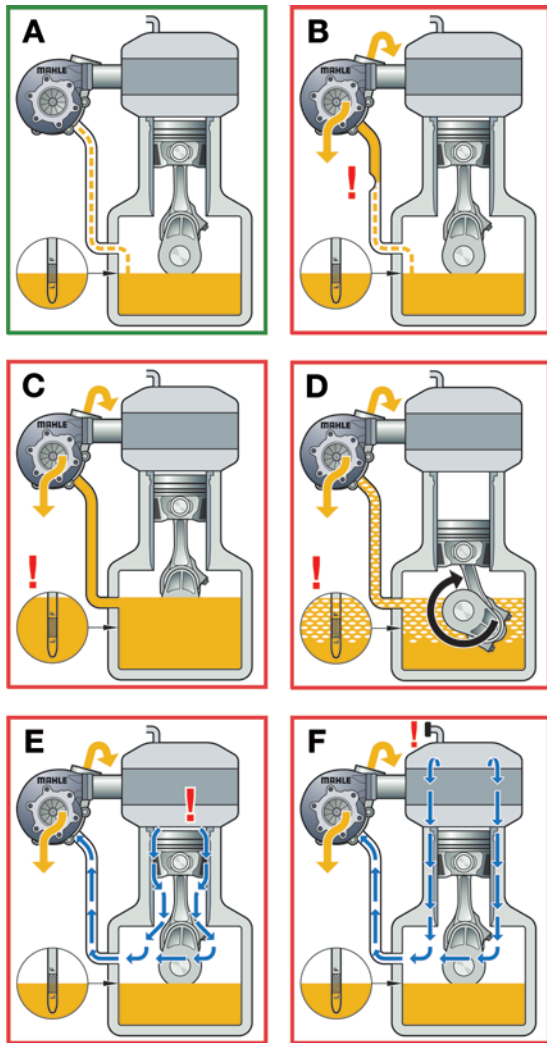
- Cuando el motor se llena con demasiado aceite, el aceite del conducto de retorno del turbo ya no puede volver al cárter de aceite (*fig. 2, esquema C*). Además, el cigüeñal agita el aceite, de modo que se genera espuma de aceite que forma una barrera adicional para el aceite que retorna desde el turbo (*fig. 2, esquema D*).

- Si la presión en el cárter es demasiado elevada - bien por un blow-by excesivo (*fig. 2, esquema E*) o bien porque el respiradero del cárter está obstruido (*fig. 2, esquema F*) - esta presión también se transmite al conducto de retorno de aceite del tubo. De este modo, se impide la salida del aceite del turbo, y el aceite rebosa por el lado de la turbina o del compresor.

Fig. 2
Fuga de aceite en el turbocompresor. El esquema A muestra el estado óptimo.

- Es necesario comprobar, y en su caso sustituir, el respiradero del cárter del cigüeñal.
- Es necesario comprobar el desgaste de los pistones y los segmentos, y en su caso sustituirlos.

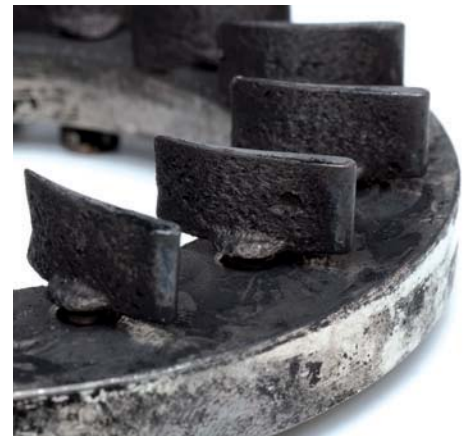
- Los álabes del turbo de geometría variable se dañan y se doblan (fig. 1). El resultado es una considerable pérdida de potencia.
- Debido a los cuerpos extraños en el aire de admisión se producen desperfectos en la rueda del compresor (fig. 2). Las aletas pueden desgastarse por completo. Además, el canal de admisión de la carcasa del compresor puede sufrir desperfectos (fig. 3).

- Si, por ejemplo, se produce la rotura de una válvula o de segmentos, estas piezas impactan sobre los álabes del turbo de geometría variable y sobre la rueda de la turbina después de pasar por el colector de escape.
- La intrusión de partículas extrañas en el sistema de admisión se puede deber tanto a la falta de estanqueidad en dicho sistema como a un filtro de aire defectuoso o sucio.
- En el sistema de admisión se puede formar hielo durante el invierno debido al agua condensada.

Fig. 1
Álabes del turbo de geometría variable dañados

- Es necesario comprobar la estanqueidad del sistema de admisión.
- Después de realizar trabajos en los conductos de admisión, es necesario asegurarse de que no queden en ellos piezas sueltas.
- El filtro de aire se cambiará de acuerdo con las especificaciones del fabricante, y se recomienda limpiar mediante aspiración tanto la carcasa del filtro de aire como el tramo de aire de admisión.
- Debe evitarse realizar exclusivamente trayectos cortos.

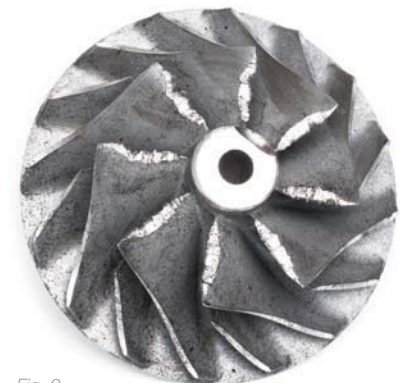
Fig. 2
Rueda de compresor dañada debido a partículas extrañas

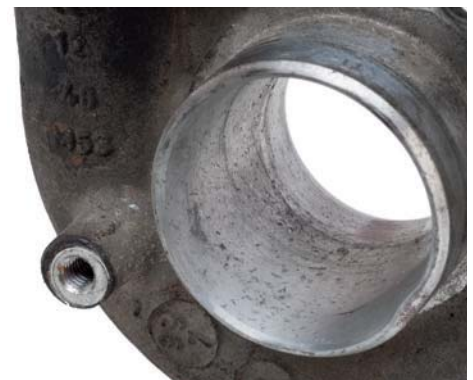
Fig. 3
Impactos de cuerpos extraños en el canal de admisión de la carcasa del compresor

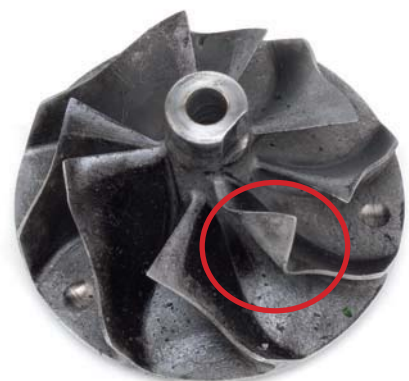
- Debido a la congelación del agua condensada dentro del tramo de admisión se puede producir un deterioro de la rueda del compresor. En este caso resulta característico el daño en tan solo una aleta: debido al elevado número de revoluciones, las partículas de hielo se quiebran al impactar en la primera aleta, por lo que no se dañan las demás aletas (fig. 4).

Fig. 4
Solo una aleta de la rueda del compresor dañada

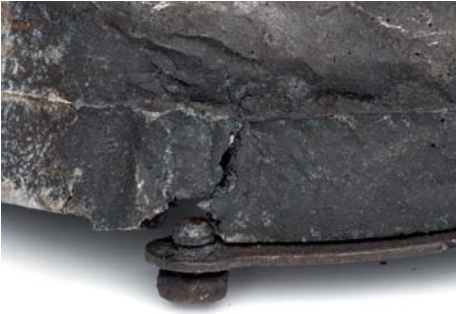
Fig. 1
Fisura en la carcasa de la turbina

- Se producen fisuras en la carcasa del turbo (*fig. 1*).
- Los conductos de aceite pueden carbonizarse: si el conducto de entrada se carboniza, el turbo no recibe la cantidad suficiente de aceite. Si se carboniza el conducto de retorno, el aceite ya no puede salir y el turbo rebosará aceite hacia el exterior (véase también el capítulo "4 Fuga de aceite en el turbocompresor", página 10).

- El nivel de temperatura se ha modificado debido al tuning.
- El motor presenta una combustión anómala.
- El motor se apagó en caliente.

- El turbocompresor se debe montar exclusivamente en el vehículo previsto.
- El turbocompresor solo se deberá montar y usar en el estado original de entrega. Las modificaciones técnicas no están permitidas.
- Después de un esfuerzo elevado, como trayectos bajo plena carga, el motor siempre se debe dejar enfriar utilizando un número de revoluciones moderado.

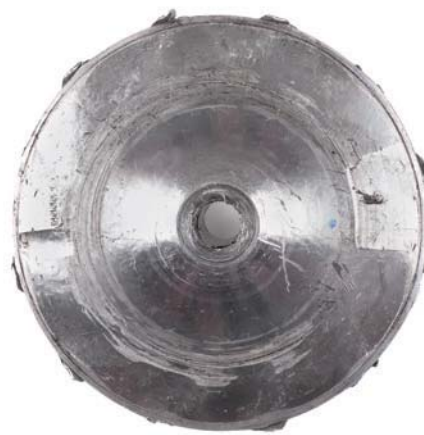
- En la parte trasera de la rueda del compresor se pueden ver pequeñas abolladuras (*fig. 1*). El material (habitualmente aluminio) ha experimentado una deformación plástica debido a las elevadas fuerzas centrífugas generadas por el número excesivo de revoluciones. El material comienza a fluir y el diámetro exterior aumenta.
- Si el número de revoluciones se incrementa aún más, se puede producir una fricción de la rueda del compresor con la carcasa y/o la rotura total de la misma (*fig. 2*).

- Debido al tuning se ha sobrepasado el número de revoluciones máximo admisible del turbo.
- Debido a la carbonización, los álabes del turbo de geometría variable se han bloqueado en la posición para revoluciones bajas. Si se incrementa entonces el número de revoluciones del motor, el turbo se pasa de revoluciones.
- La regulación neumática o eléctrica está defectuosa o tiene fugas.

Fig. 1
Abolladuras en el lado trasero de la rueda del compresor

- El estado original del turbo no se debe alterar.
- El turbo solo se debe incorporar en los vehículos previstos.
- Después de un esfuerzo elevado, como trayectos bajo plena carga, el motor siempre se debe dejar enfriar utilizando un número de revoluciones moderado.
- Solo se deberán usar aceites de motor autorizados por el fabricante del automóvil o del motor.
- Se deben cumplir obligatoriamente los intervalos de mantenimiento que indica el fabricante.

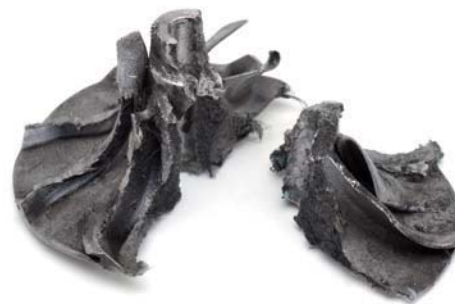
Fig. 2
Rueda del compresor partida
