## Manual análise Garantia - WEB

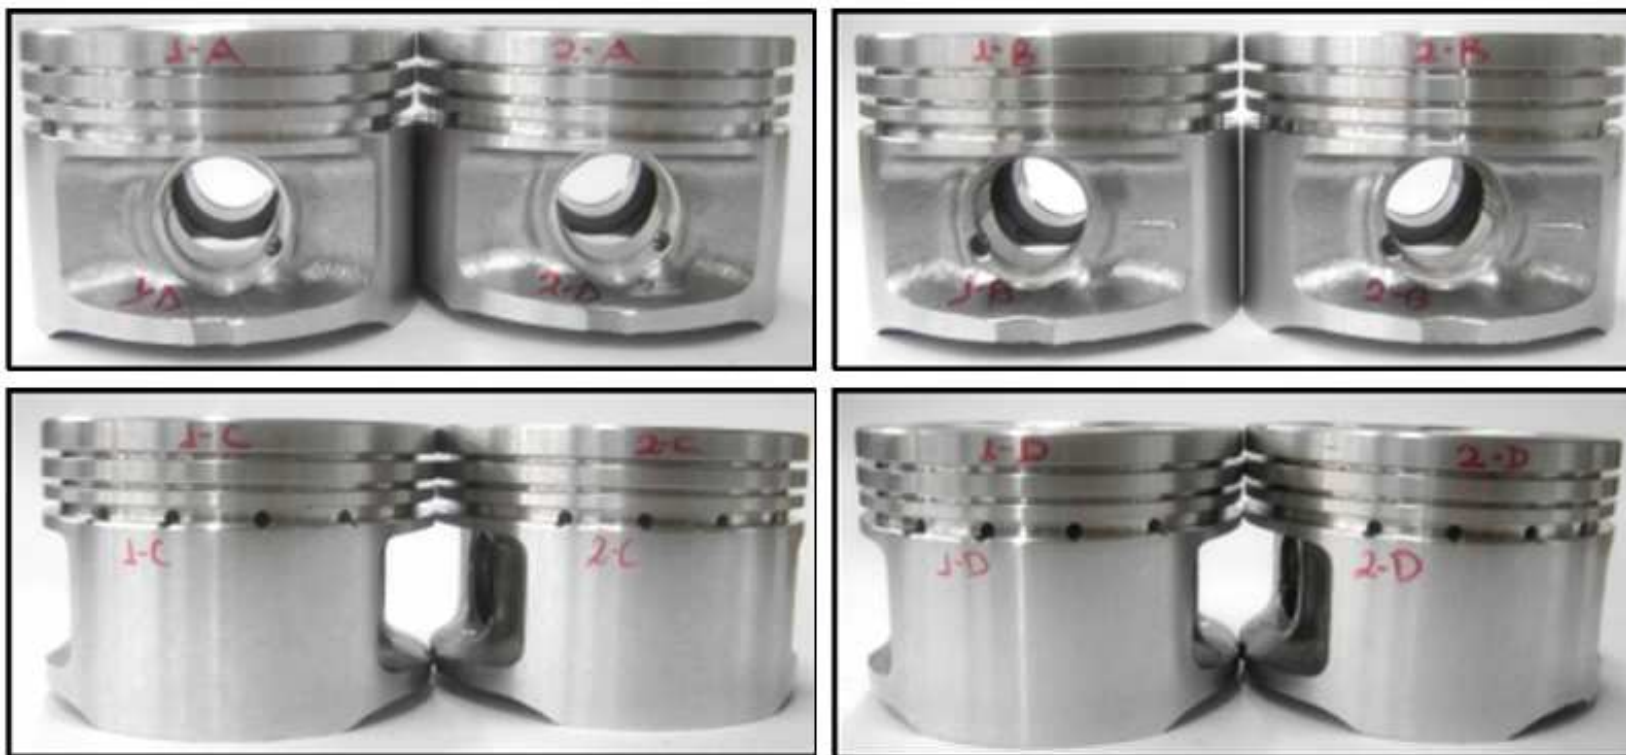
02 – Zona de fogo, canaletes, região da saia e cubo – identificar na foto, visão geral da zona de fogo, canaletes dos anéis, região da saia e dos cubos de cada pistão que compõe o conjunto

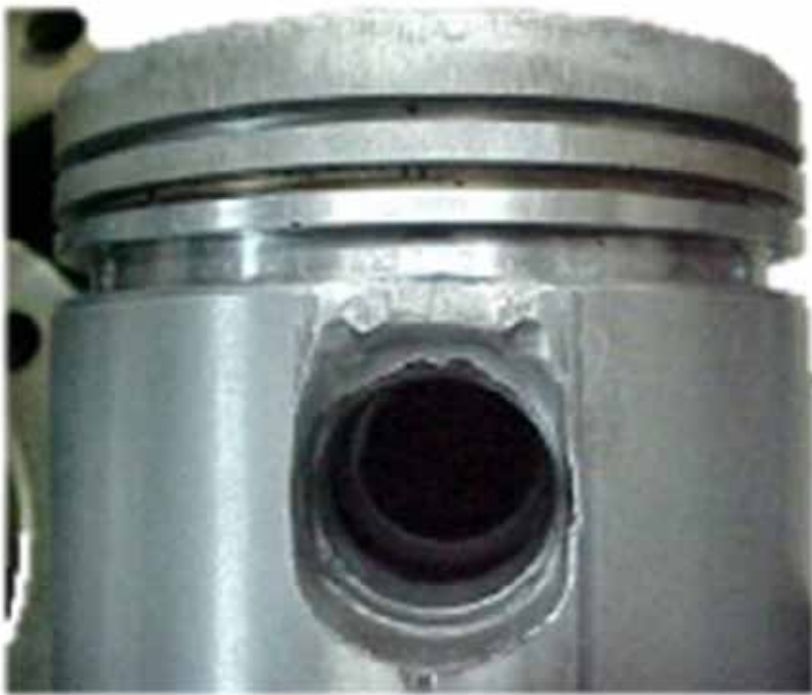
Expulsão de argola

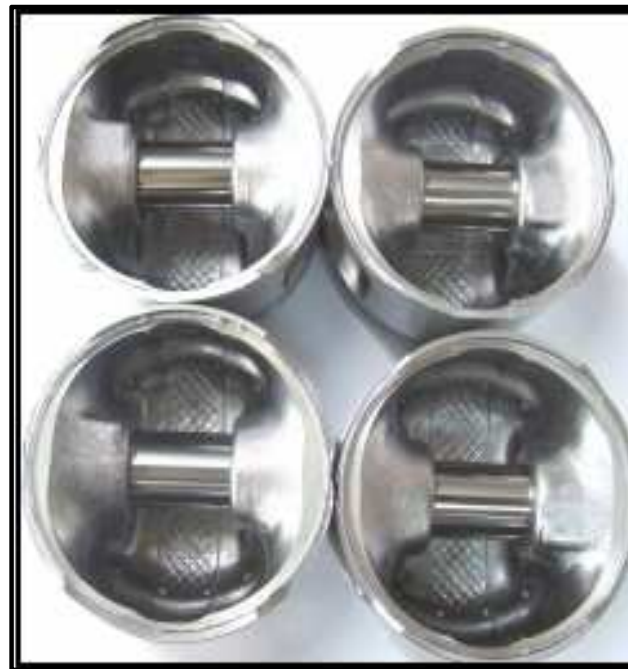
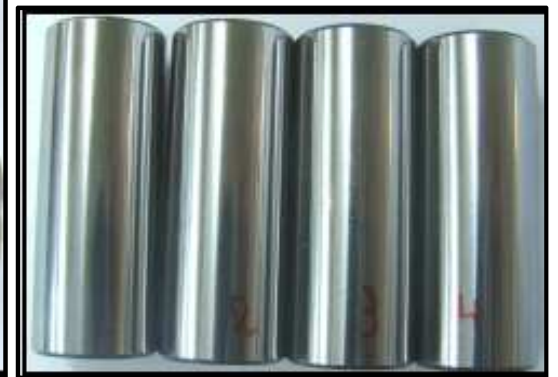
Identificar na foto, visão geral do conjunto de pino e quando instalados e quando desinstalados dos pistões que compõe o conjunto

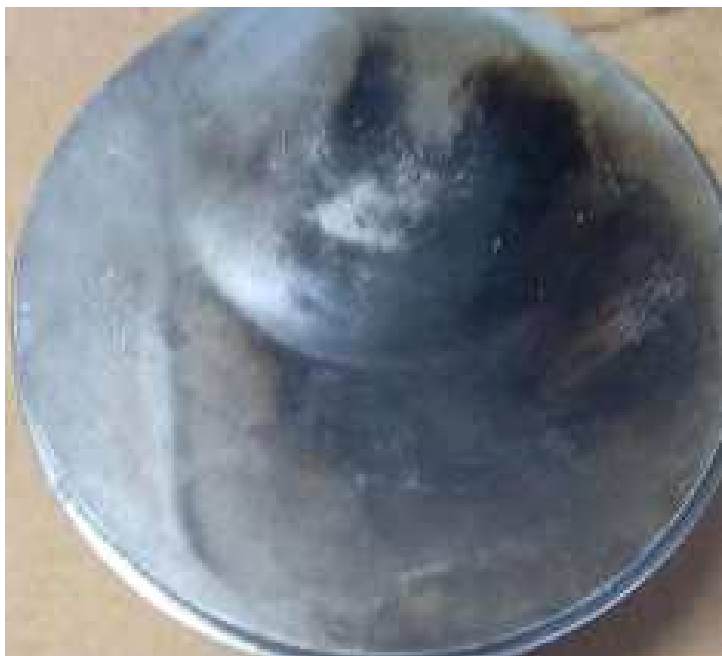
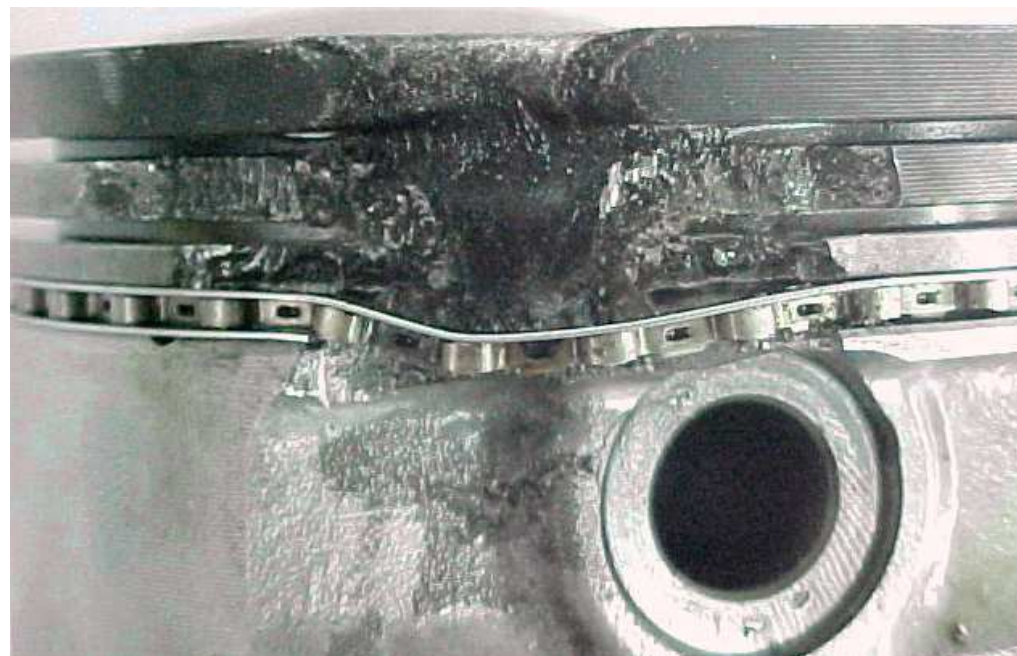
### Pistão com quebra de canaleta

Foto to topo do pistão e região das canaletas

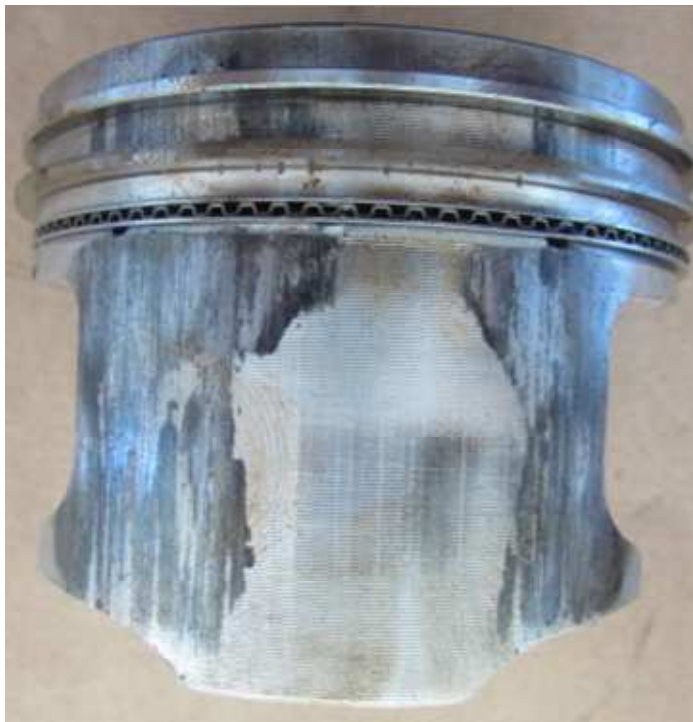
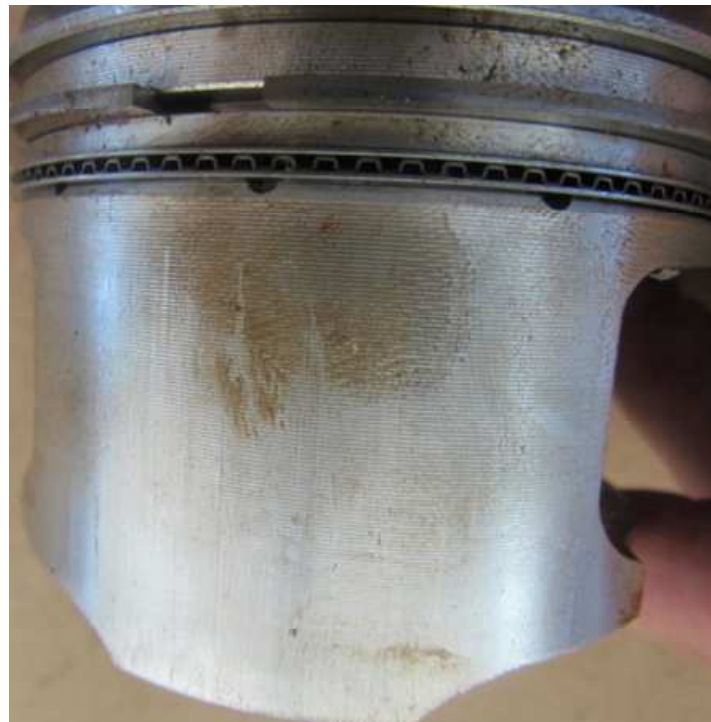
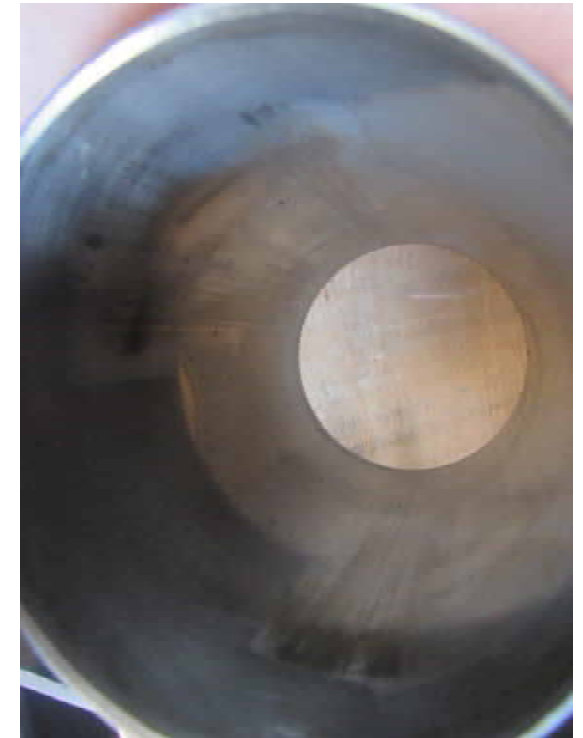
### Pistão com engripamento

Pistão com engripamento em um lado, camisa com engripamento na região de apoio com bloco

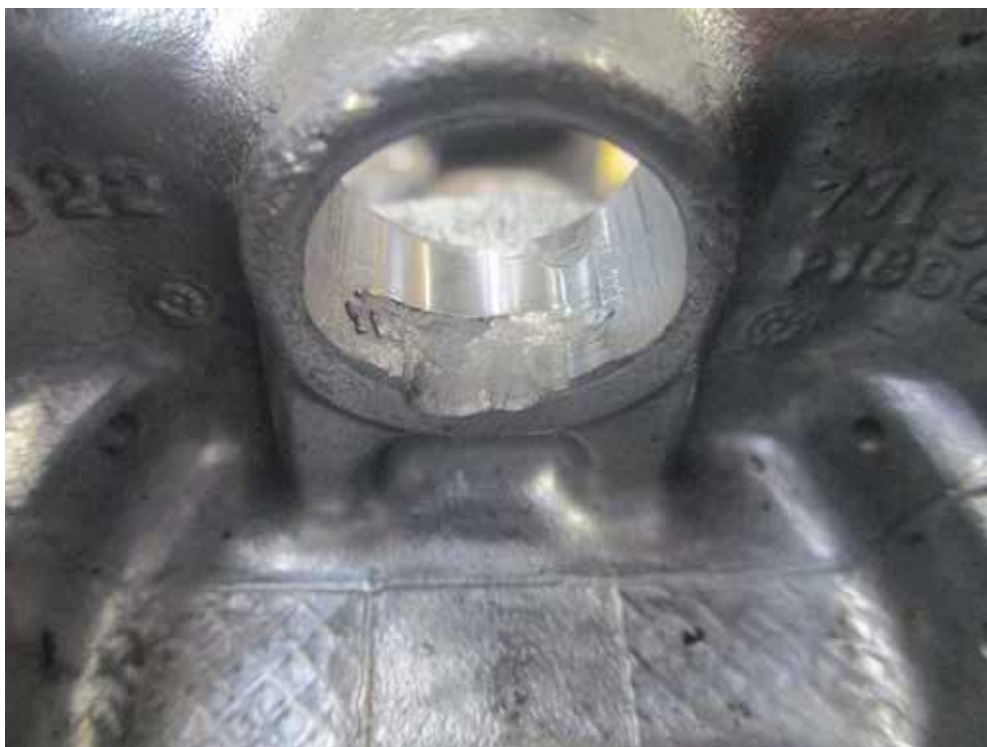
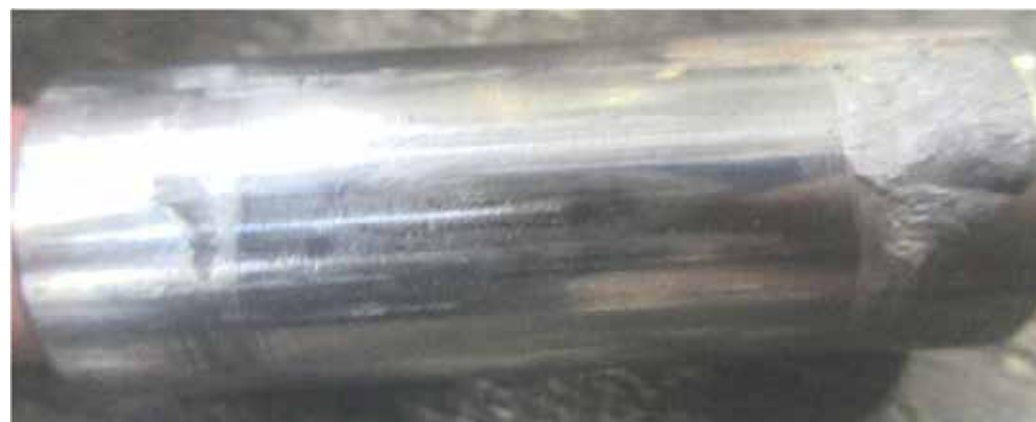
Pistão com engripamento no cubo

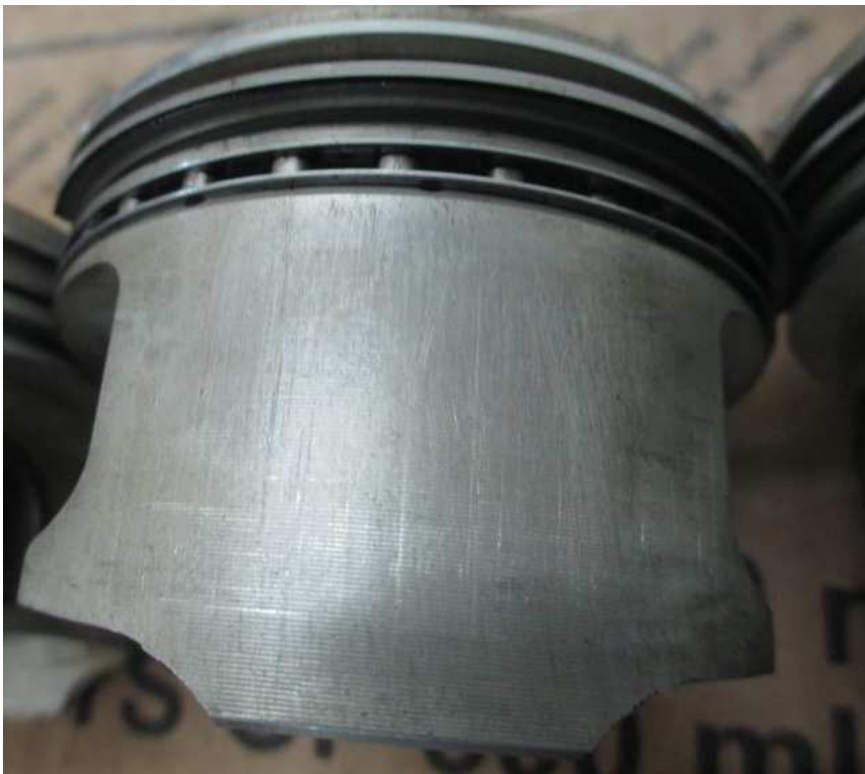
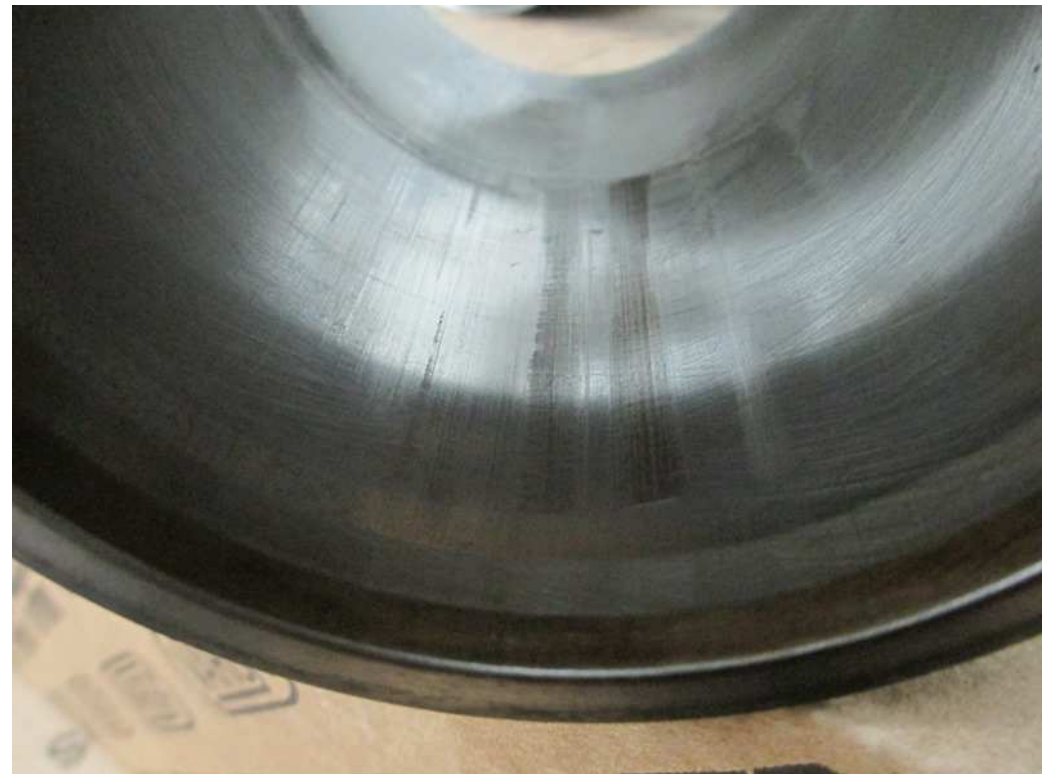
### Pistão com Riscos na saia

Pistão e cilindro com riscos na saia por impurezas

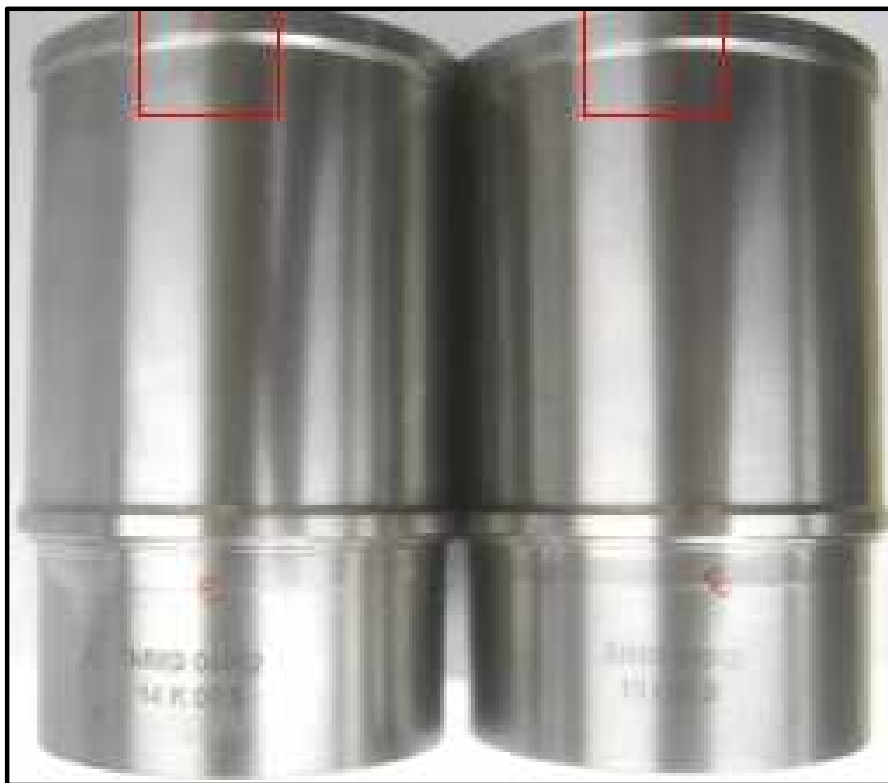
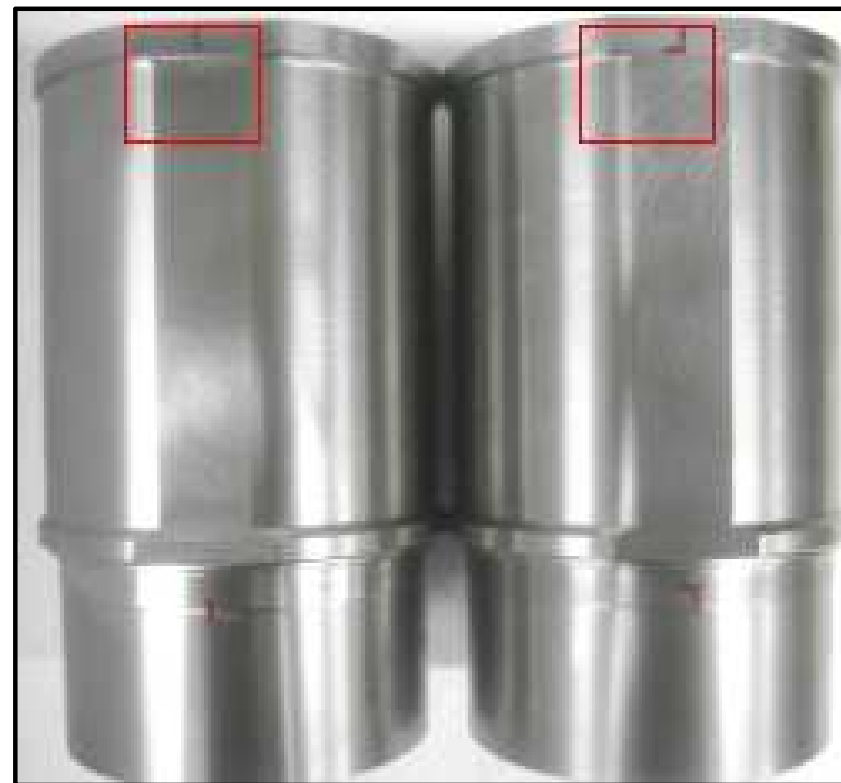
**Região externa** - identificar na foto, detalhe da região superior, mediana e inferior de cada cilindro / camisa

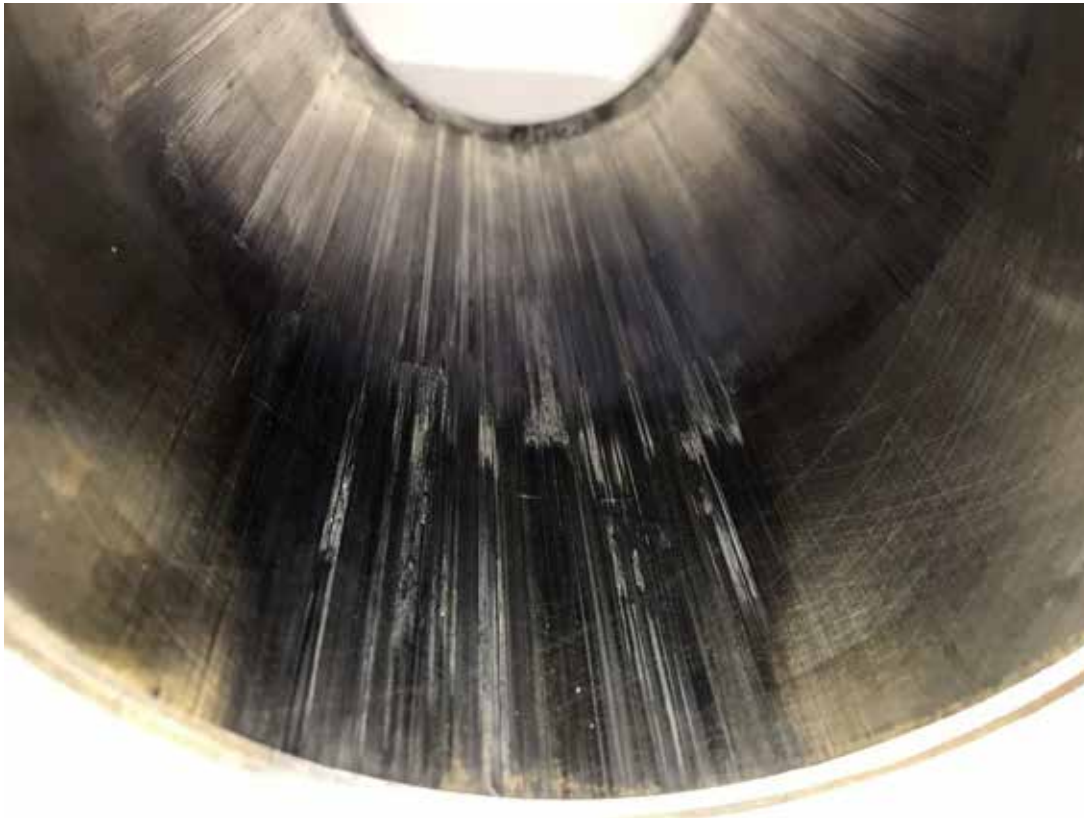
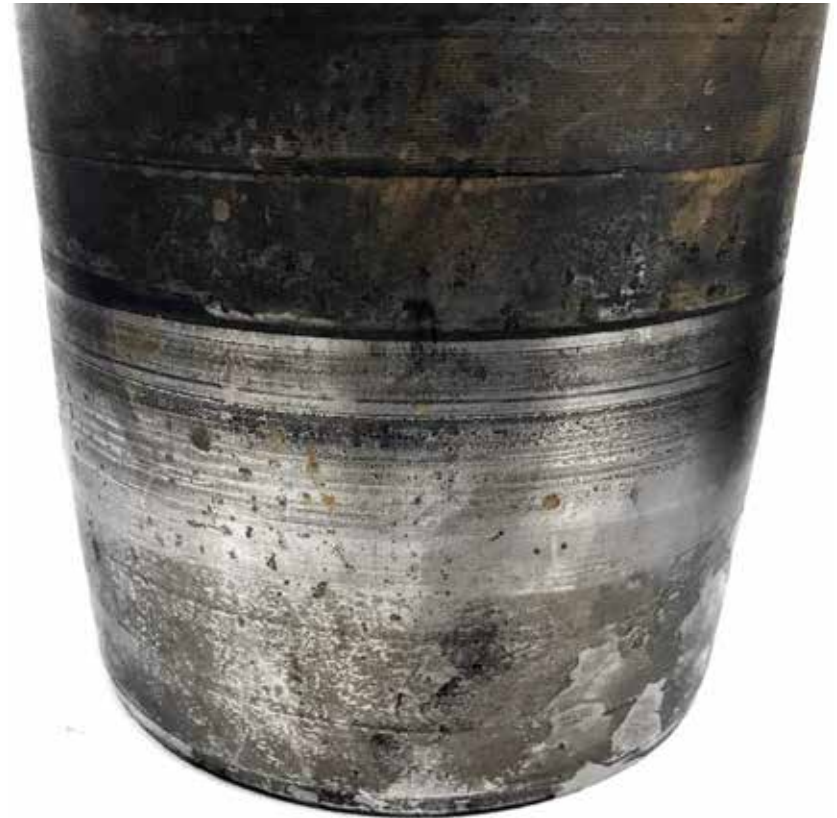
Camisa com engripamento na região do anel de vedação

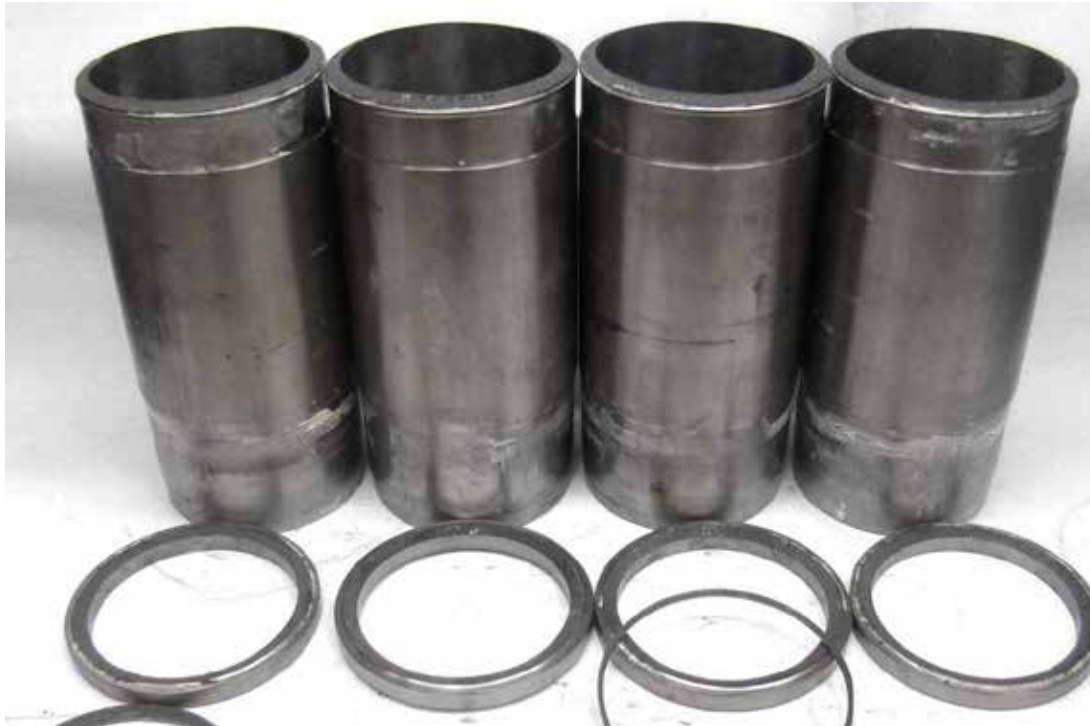
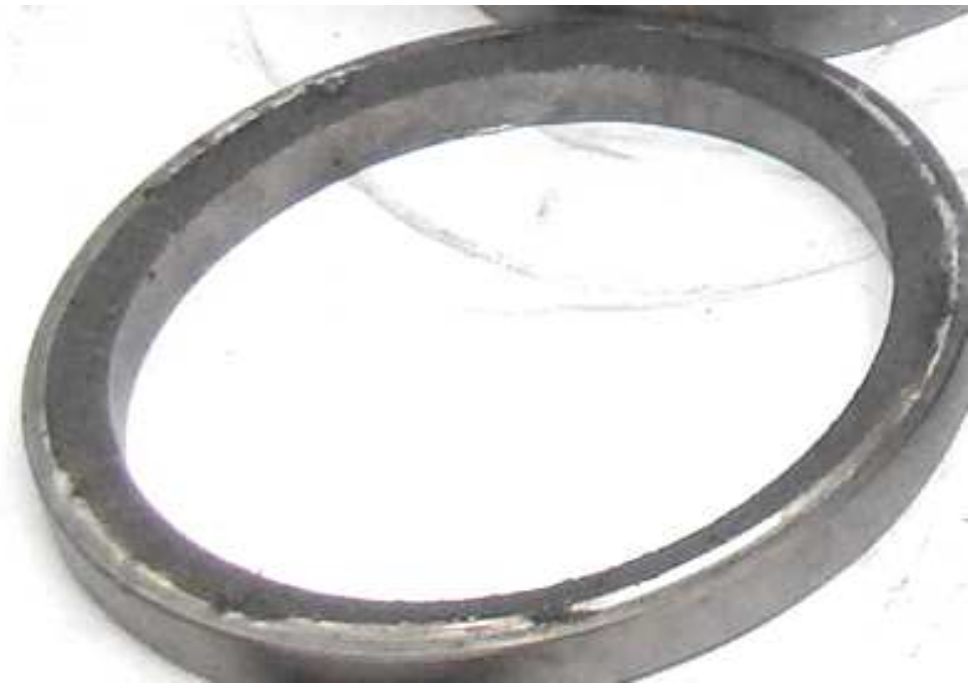
Camisa com degola do colarinho

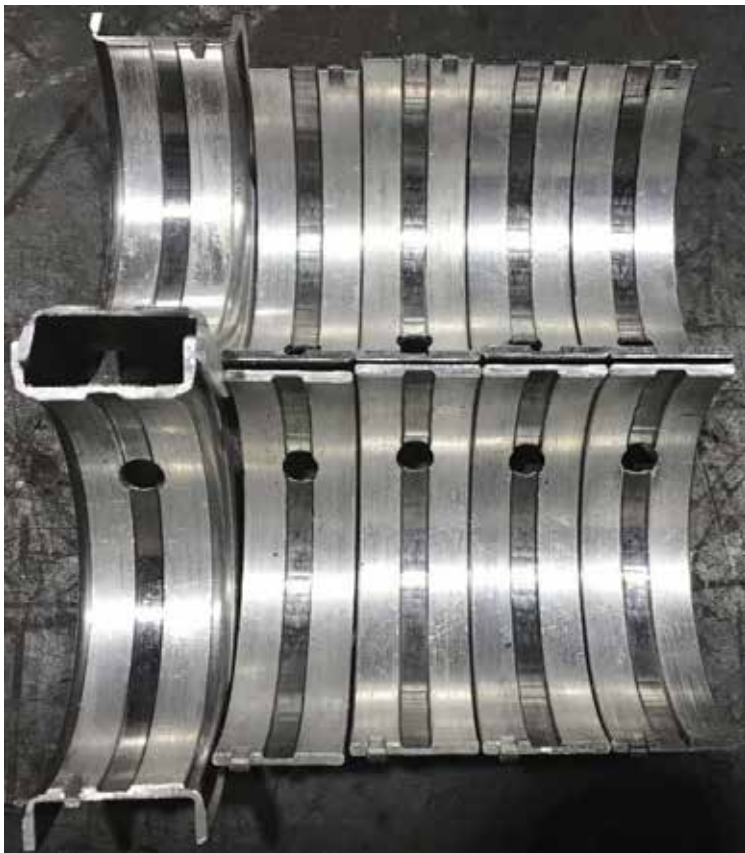
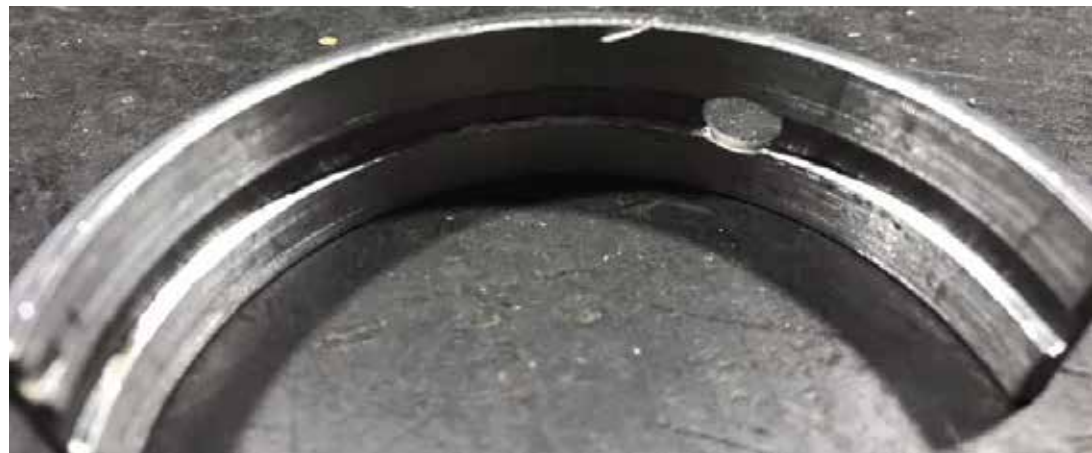
Riscos na face de contato e escoamento

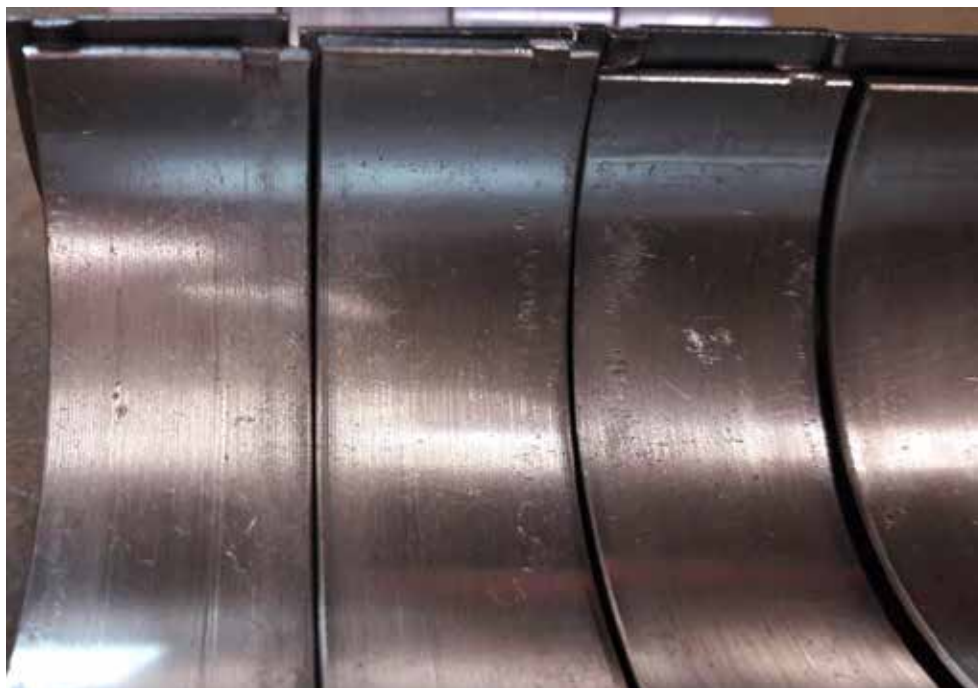
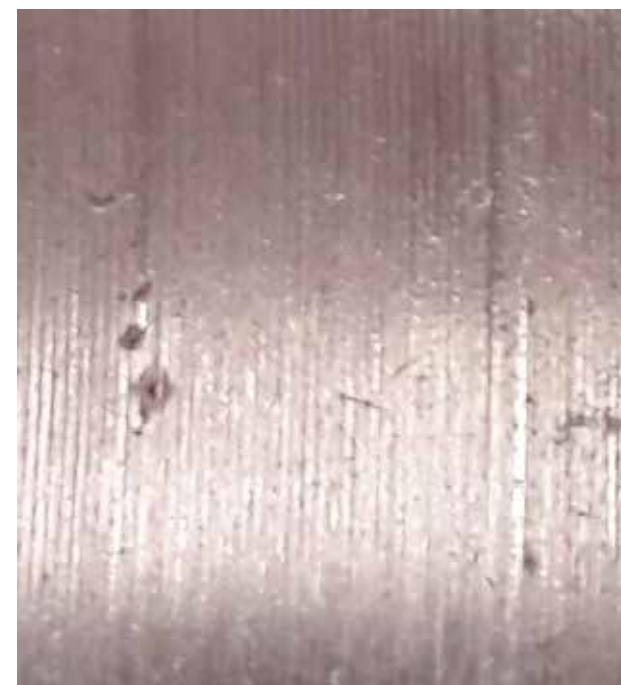
Riscos e impurezas na liga antifricção

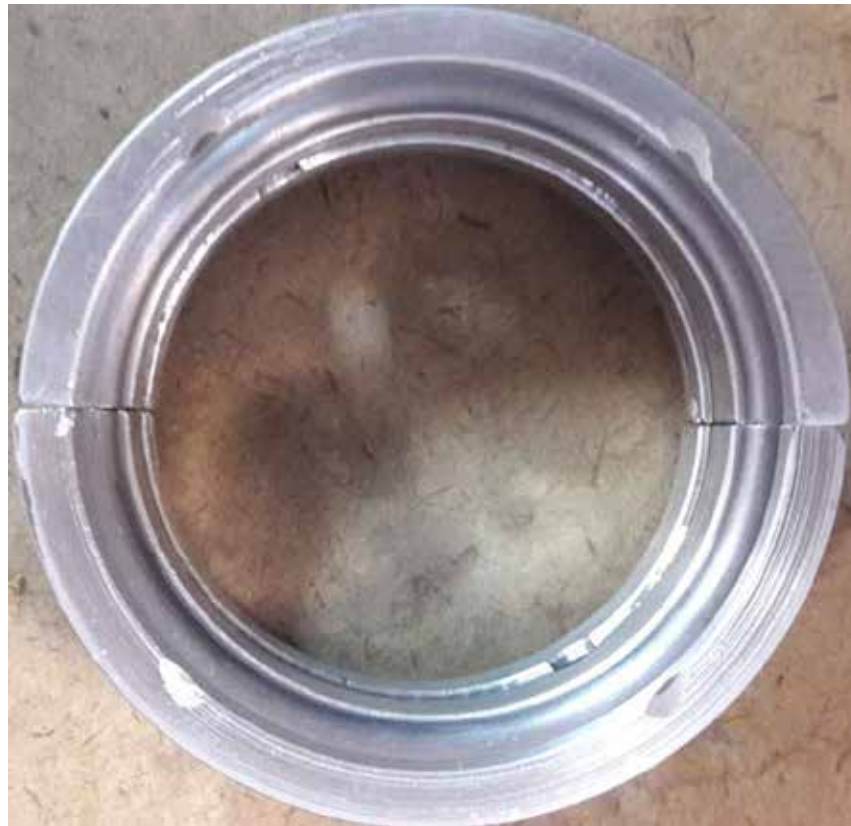
Flange retrabalhada e escomento

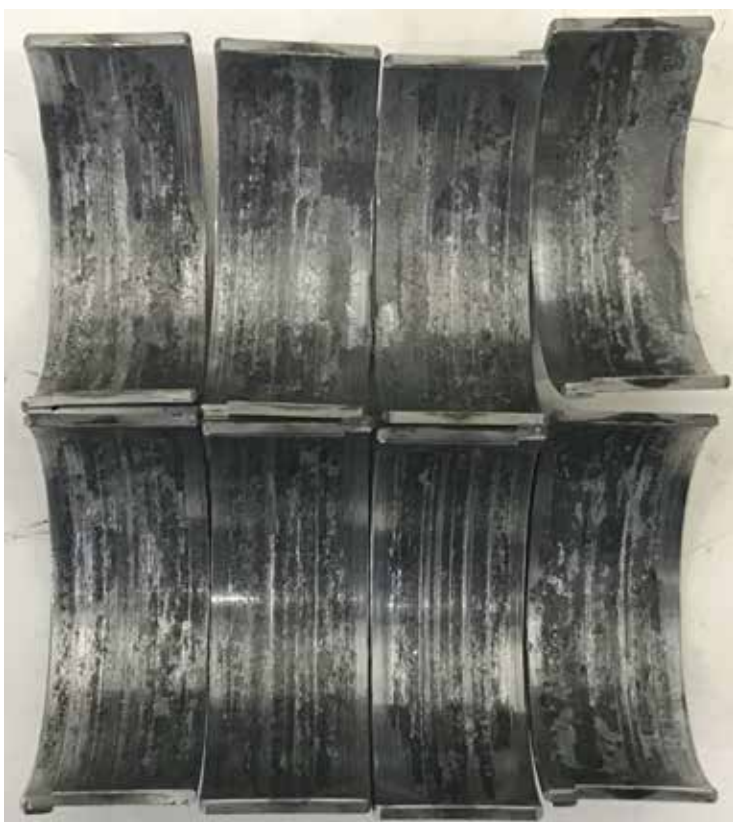
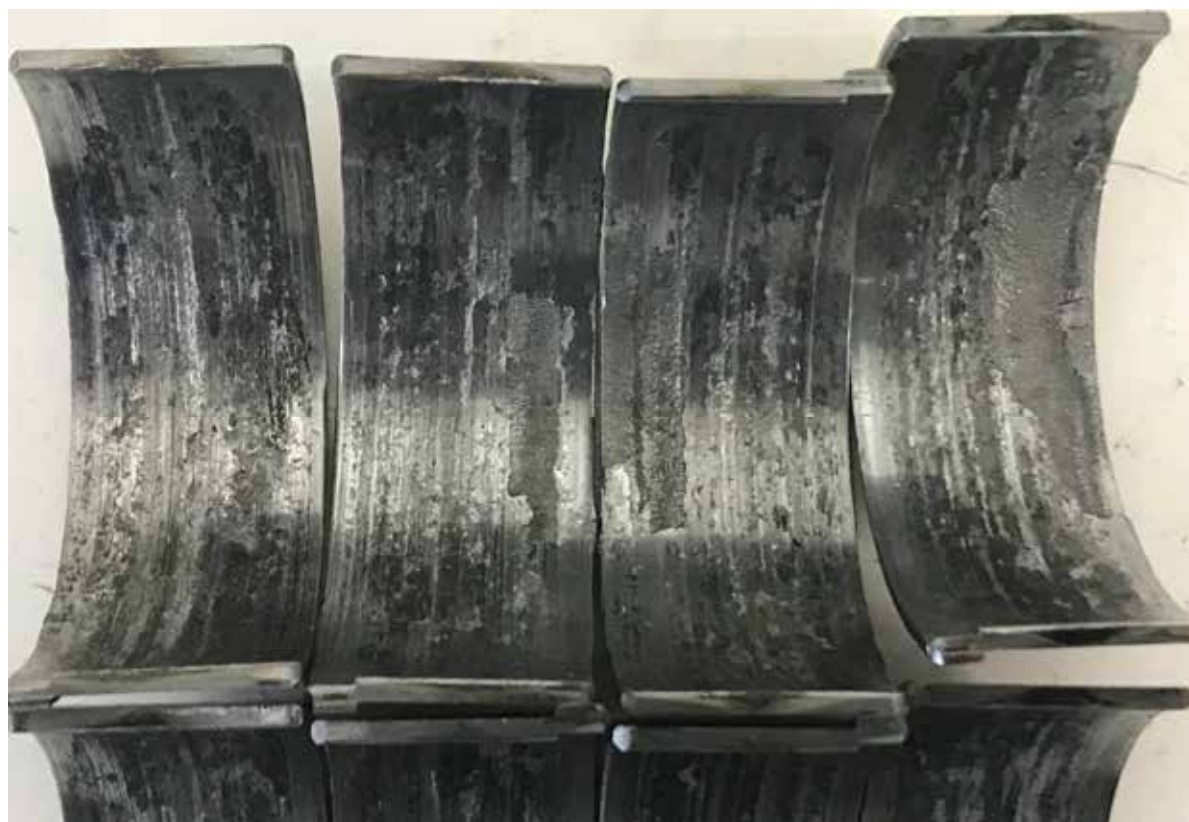
Bronzinas com fusão da liga antifricção

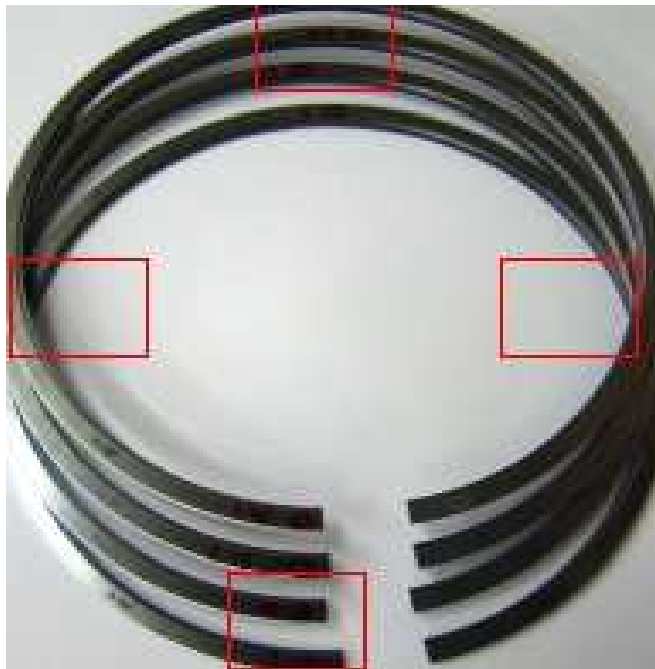
identificar na foto, detalhe das regiões de entre pontas, face de contato e lateral superior de cada anel que compõe o conjunto nas posições

Foto anel primeira canaleta  
face lateral superior.

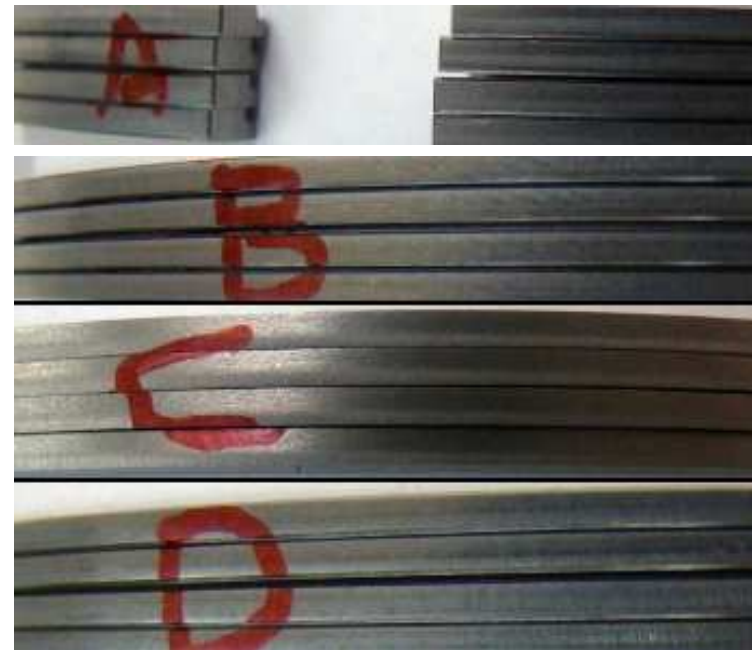
Foto anel primeira canaleta  
face lateral superior.

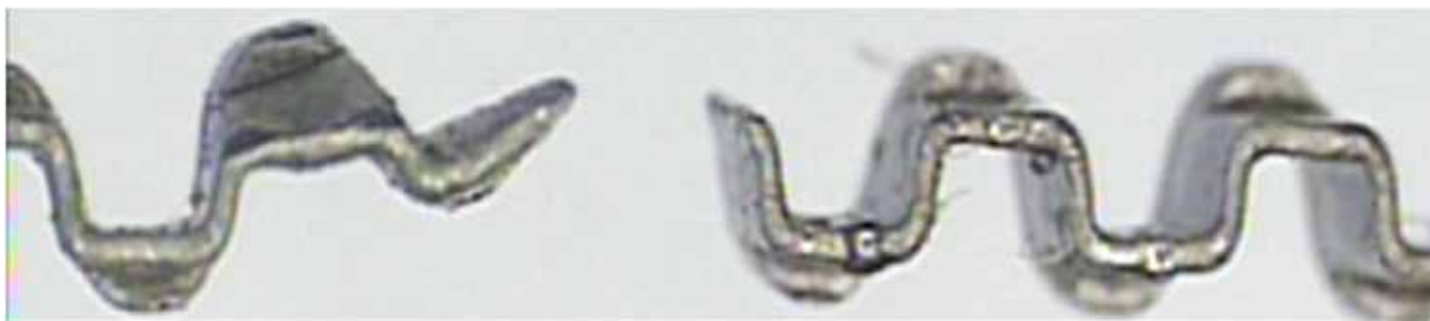
### 06 – Anel com fratura na ponta –

Anel montado com montagem sobre posta na entre pontas

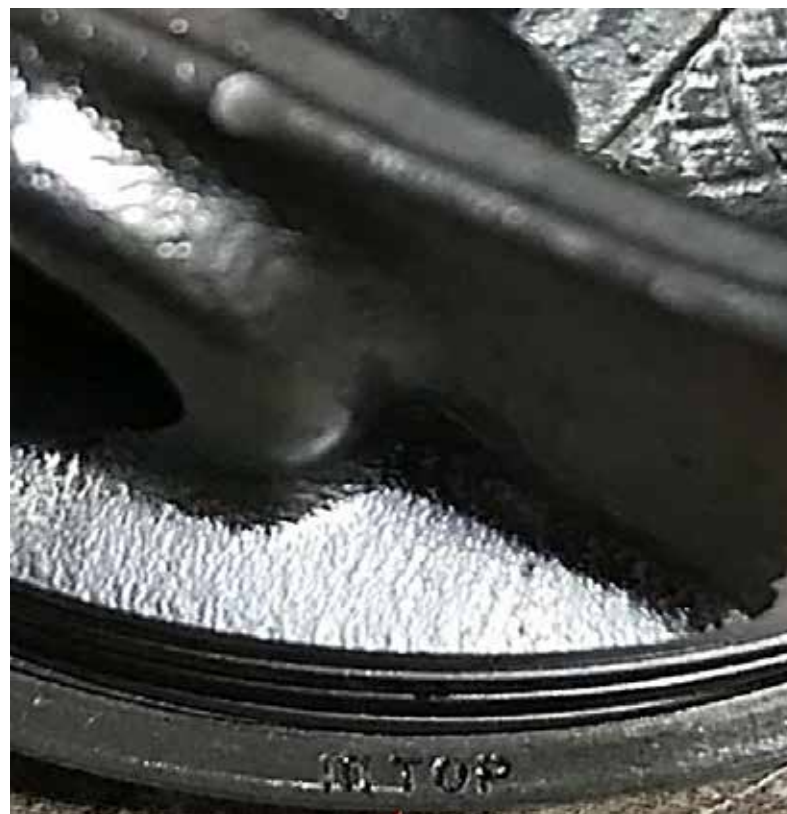
### 06 – Anel com montagem incorreta

Anel montado com top para baixo

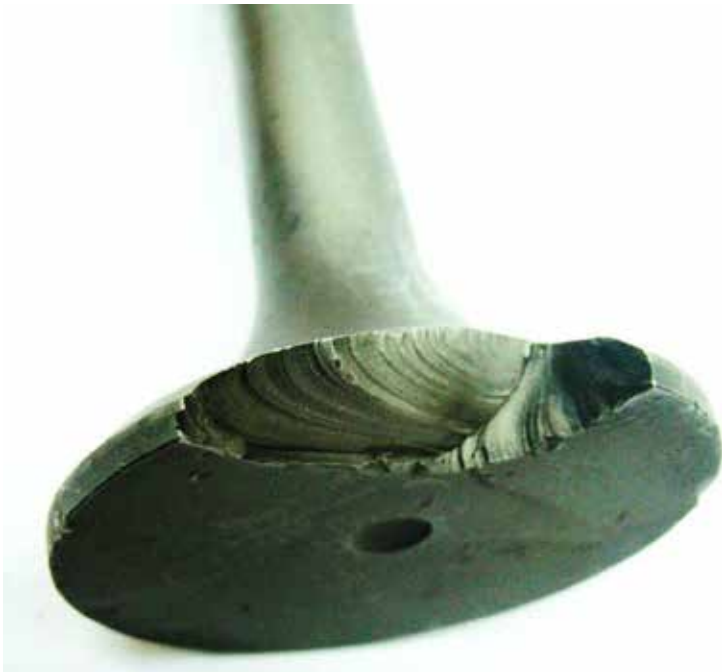
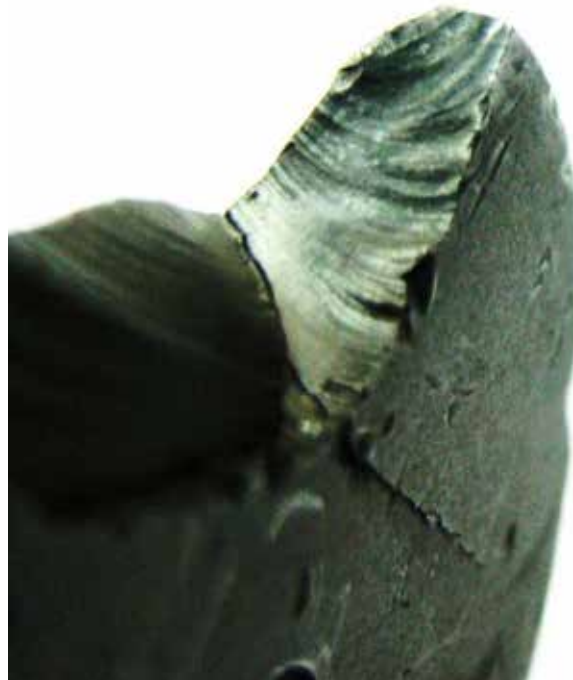
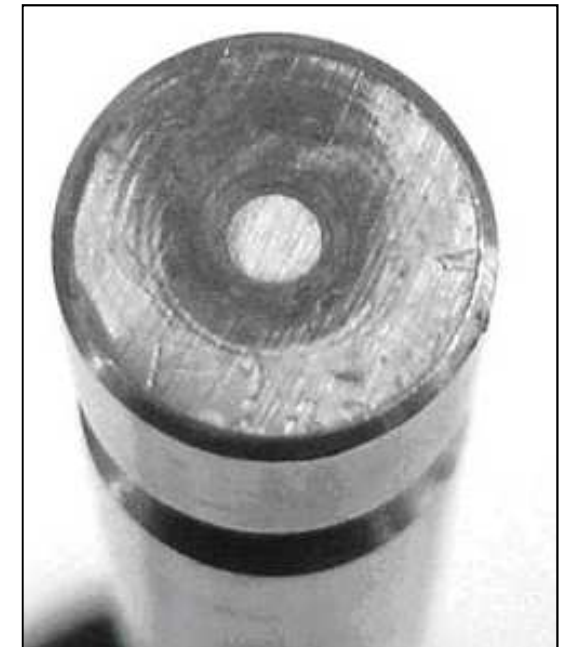
Válvula com fratura no prato

07 – Válvula com fratura no prato e marcas no topo – trabalhou inclinada

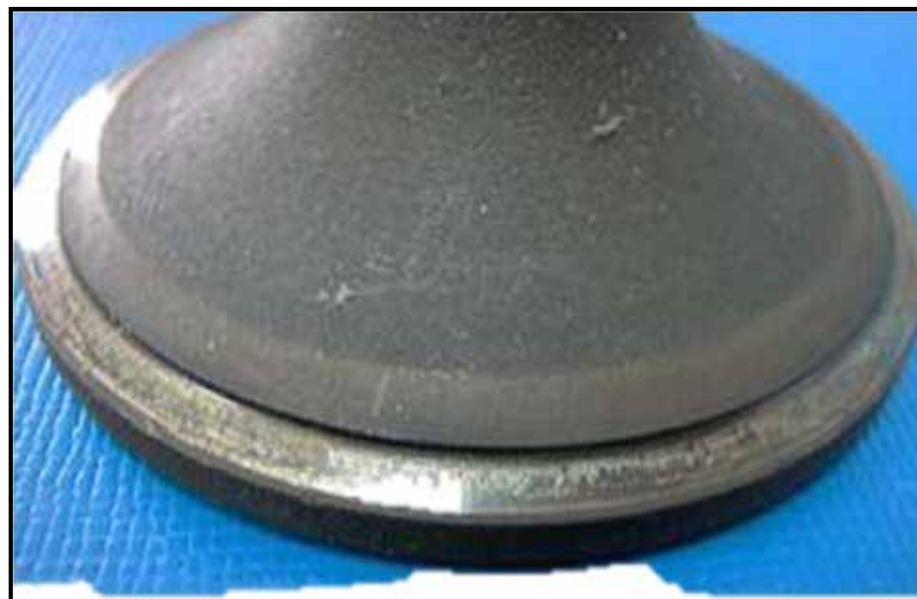
07 – Válvula com carvão no topo e desgastes no assentamento

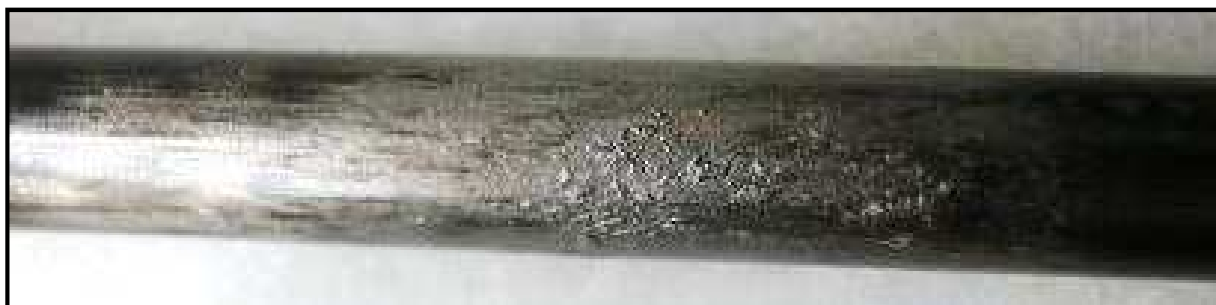
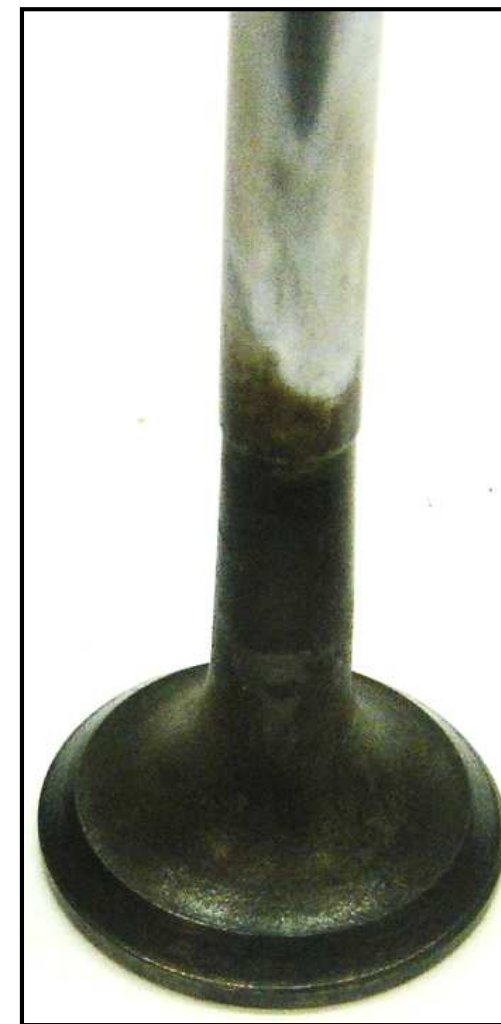
07 – Engripamento na haste

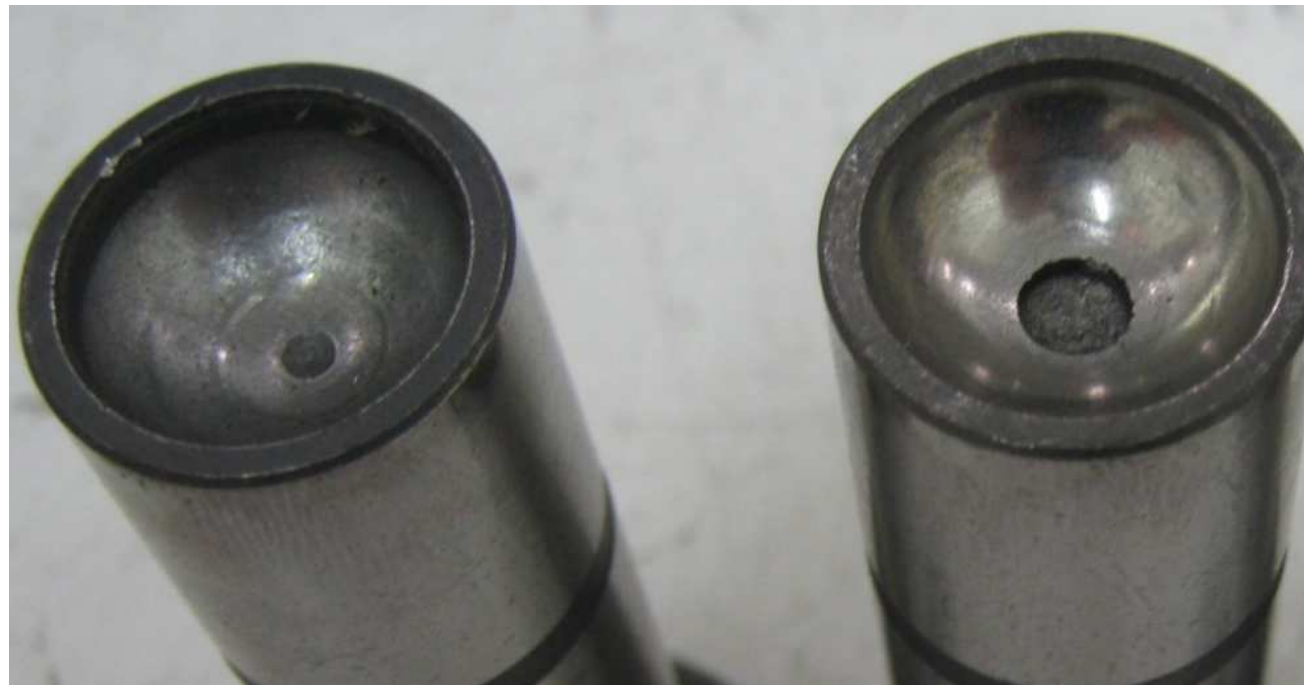
07 –Tucho com desgaste na mosca
