## Manual análise Garantia - WEB

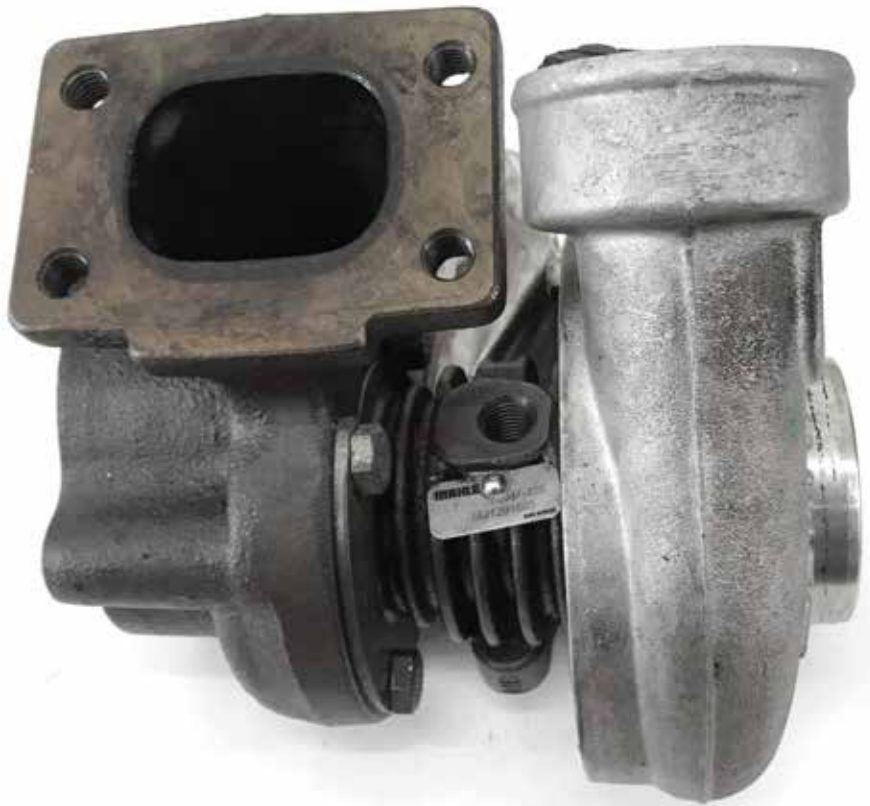
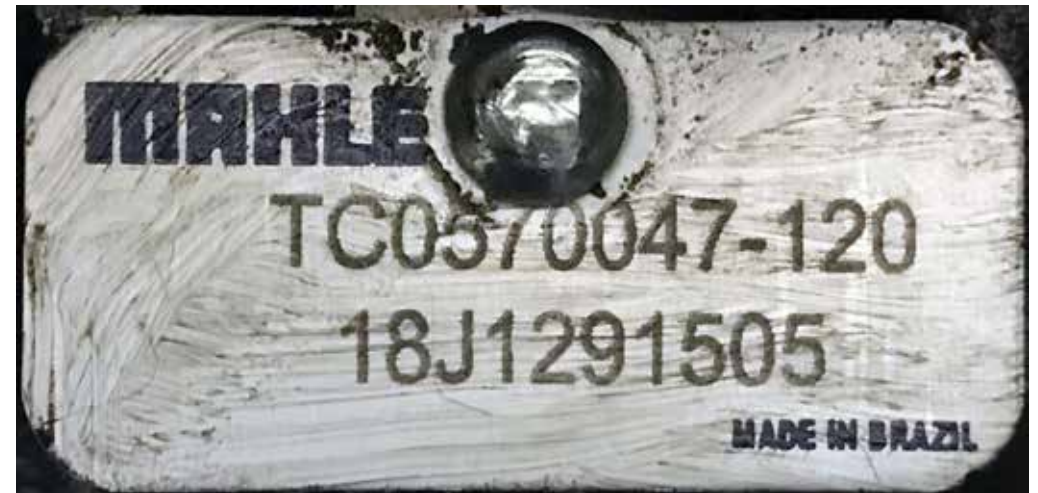
07 –Foto fda turbina e plaqueta

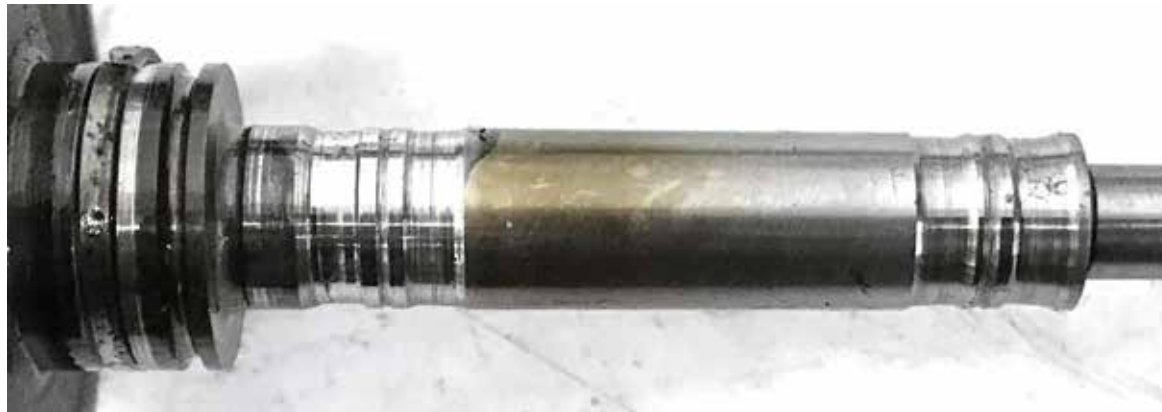
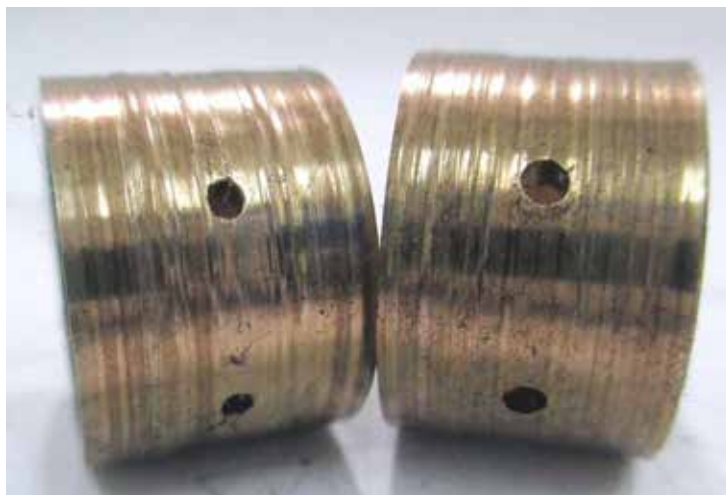
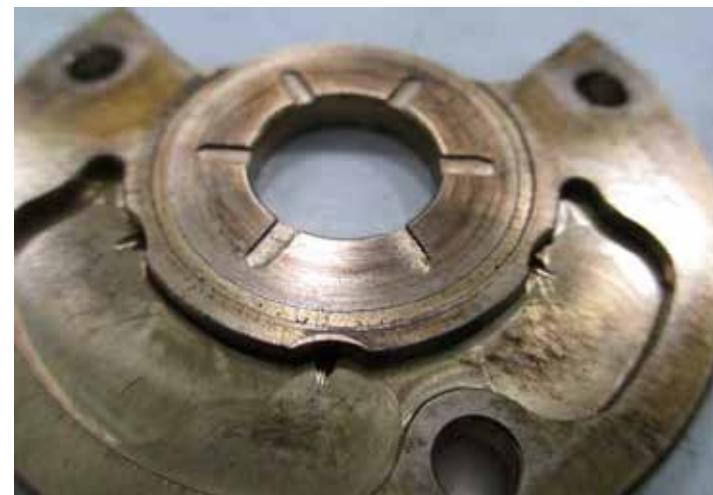
### 07 –Desgastes eixo e mancais

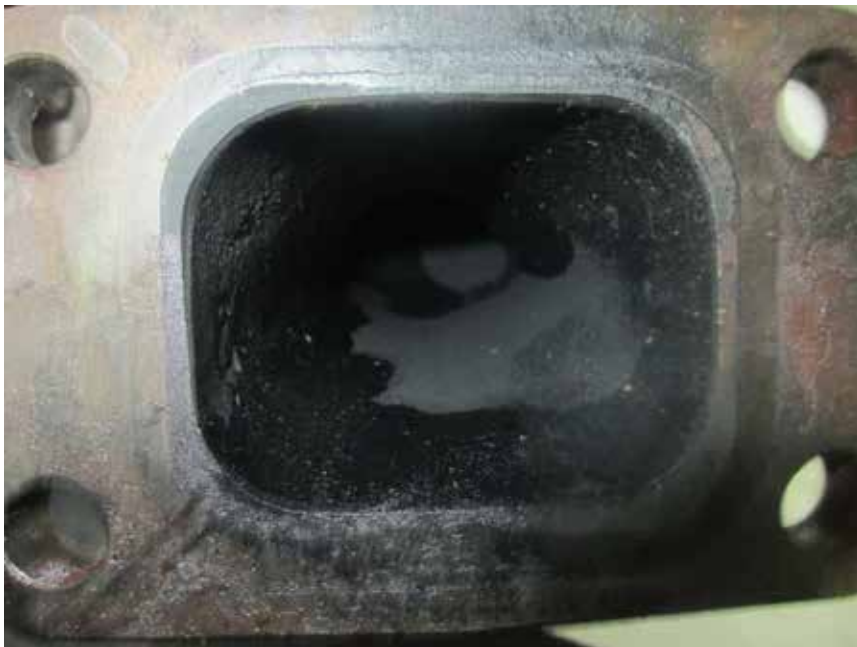
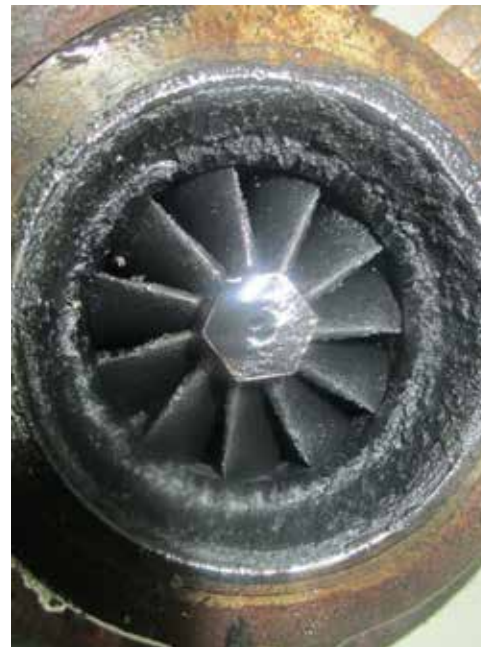
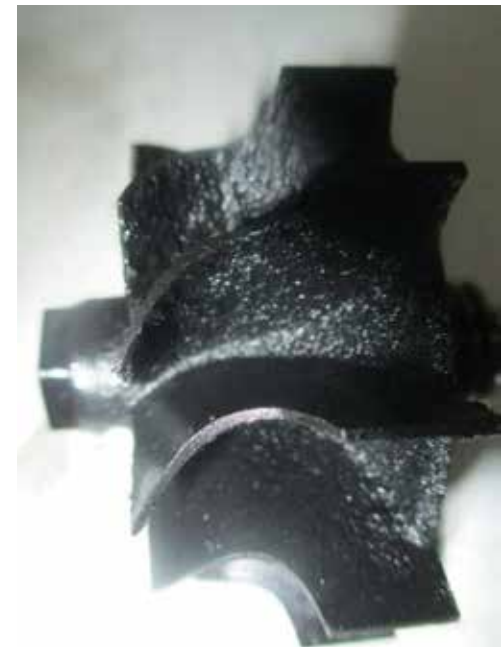
07 – Óleo na carcaça da turbina, rotor da turbina

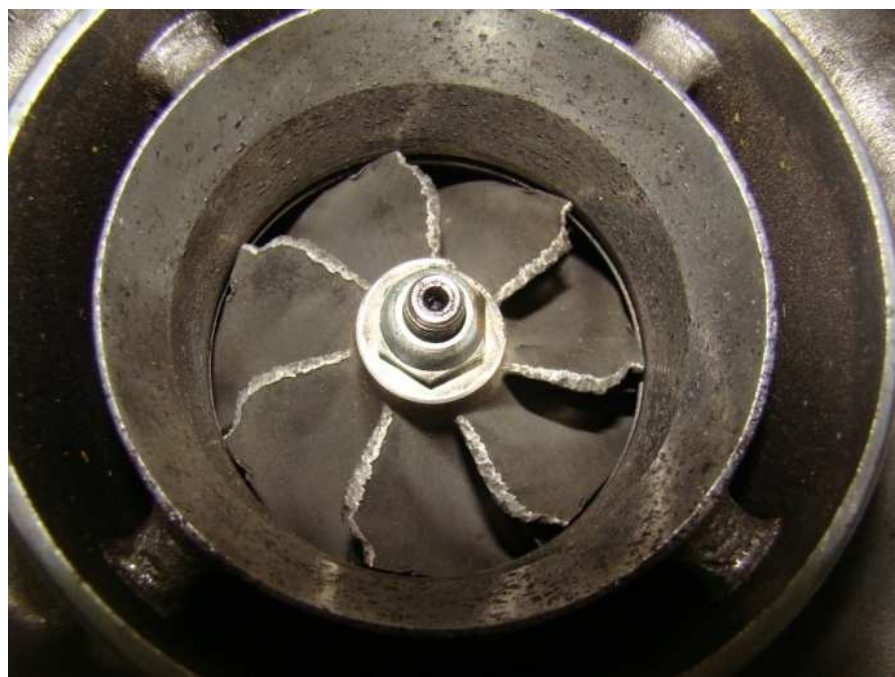
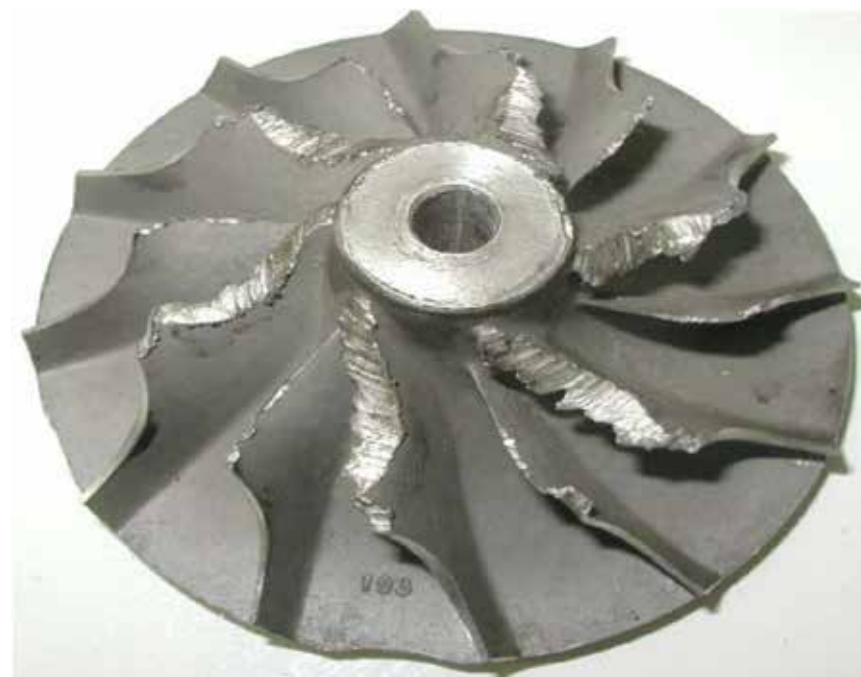
Rotor da turbina danificado por objeto solido

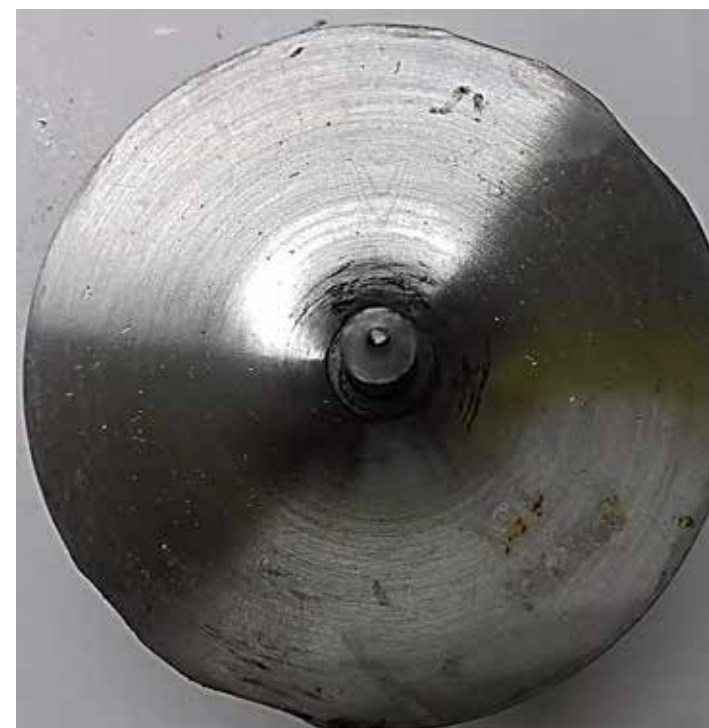
Quebra do eixo

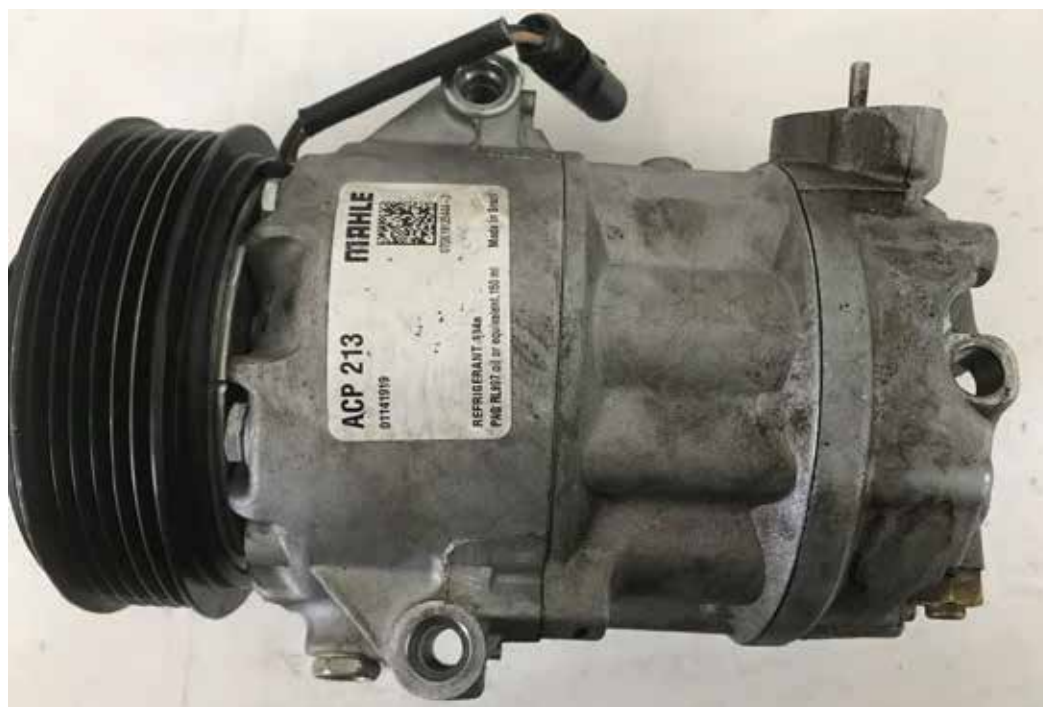
### Identificação da peça

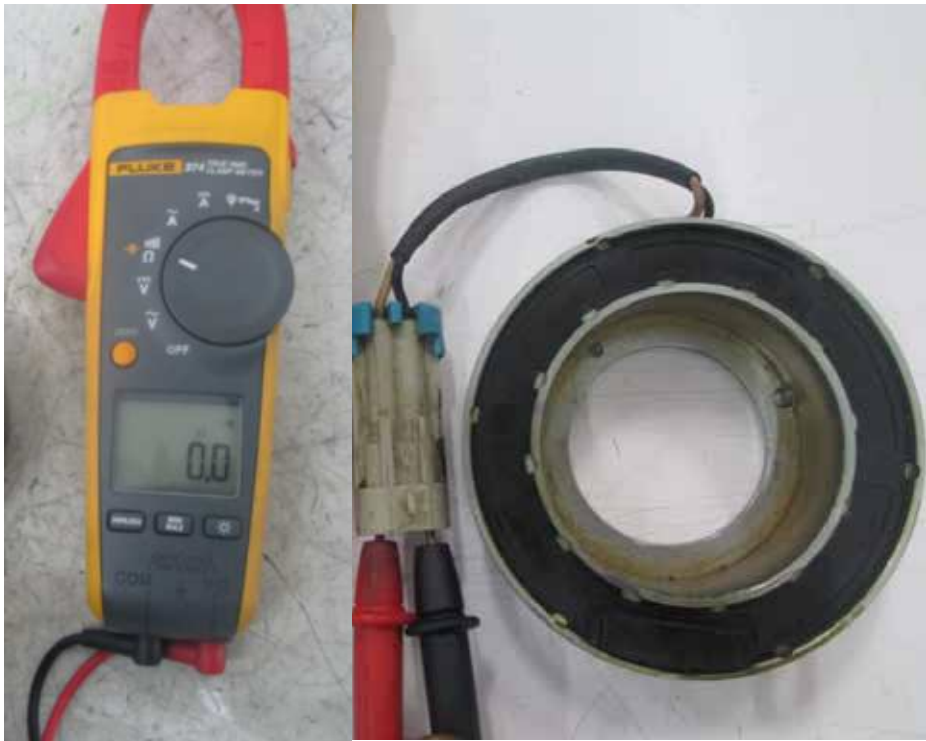
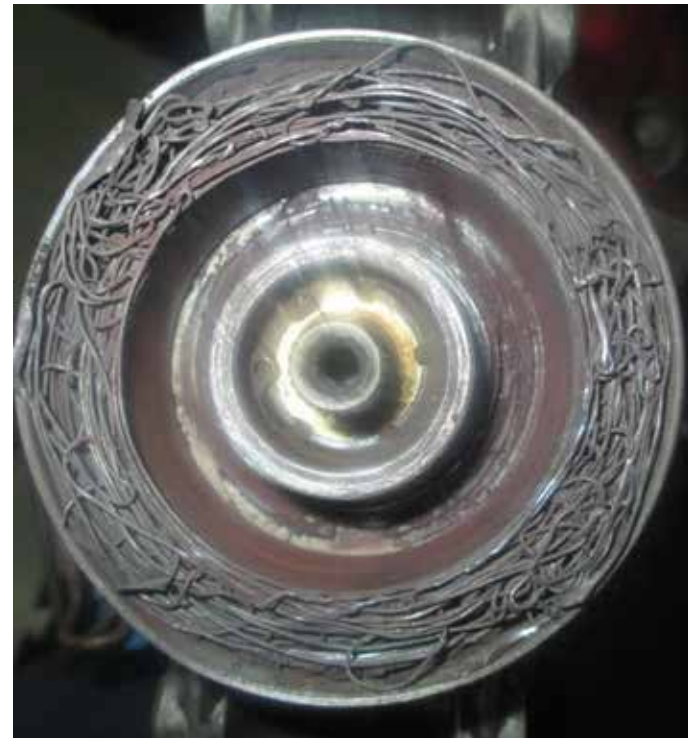
Bobina em curto

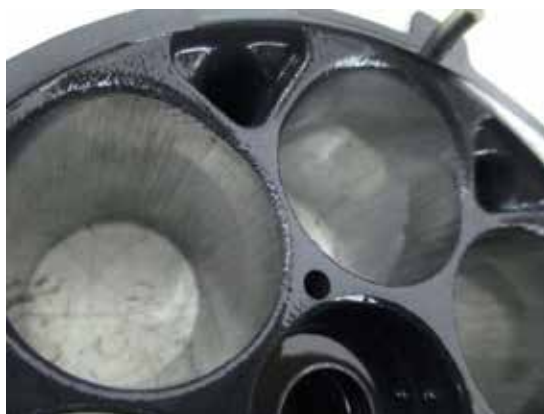
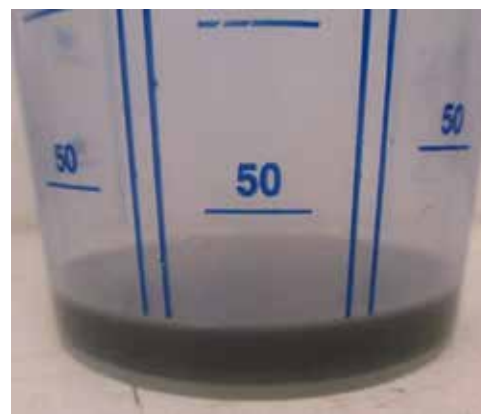
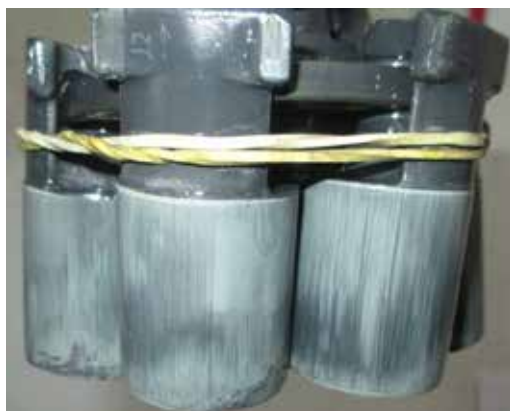
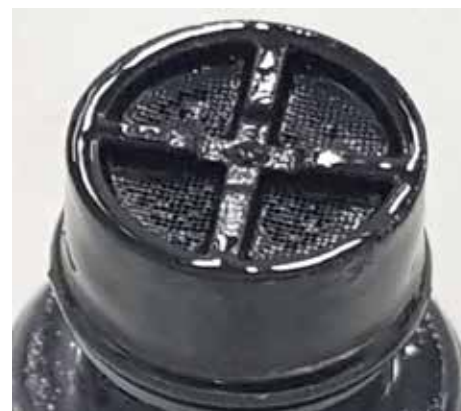
Impurezas no sistema
