Sayı 8/2013: Filtre deęişiminden sonraki problemler? MAHLE KX229D yakıt filtresinin doęru takılması için ipuçları.

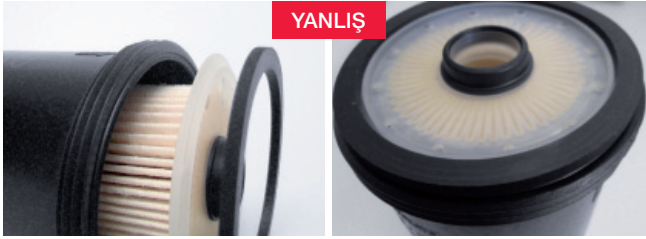
Yanlış bir sıra izlenmesi halinde sistemde sızıntılar meydana gelir; bu da sisteme hava girmesine ve motorun çalışmamasına veya yakıt sızıntısı başlaması gibi problemlere sebep olacaktır.

Şekil1: yanlış dizilim

ÖNEMLİ: CONTA VE FİLTRE ELEMANIN GÖVDE VE KAPAĞA DOĞRU SIRA İLE TAKILMASI.

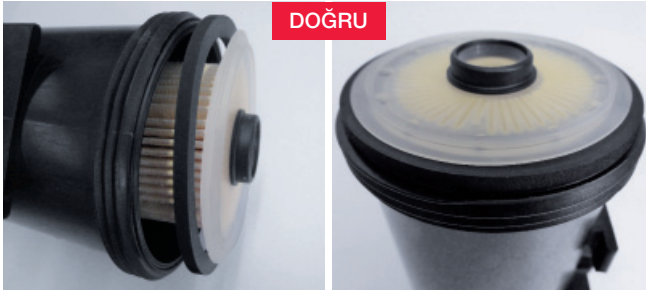
Şekil2: Doğru dizilim
