## Ausgabe Nr. 04/2016: Undichte Ölfilter: Öldruckventil blockiert

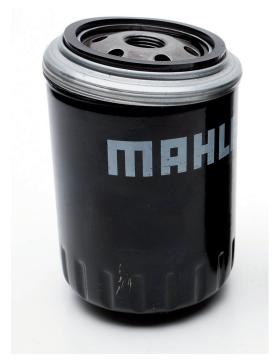
Abbildung 4: Aufgeplatzter Ölfilter

Darüber hinaus kann die Dichtung herausgedrückt werden oder sich die Endscheibe stark wölben, sodass keine ausreichende Anpresskraft der Dichtung an den Filter mehr gegeben ist. Dies führt zu Ölverlust direkt am Anschraubflansch oder auch zum Aufplatzen des Filters – wobei sich dann die komplette Endscheibe vom Gehäuse löst (siehe Abbildung 4).

WICHTIG! Bei dem beschriebenen Schadensbild ist ein Filtertausch allein nicht ausreichend. Der komplette Ölkreislauf muss unbedingt geprüft und gespült werden, um sämtliche Ablagerungen zu entfernen. Gegebenenfalls ist es auch notwendig die Ölpumpe (mit integriertem Regelventil) zu ersetzen.
