Ausgabe-Nr. 03/2016: Leistungsabfall Turbolader – Beladungsgrenze Dieselpartikelfilter erreicht

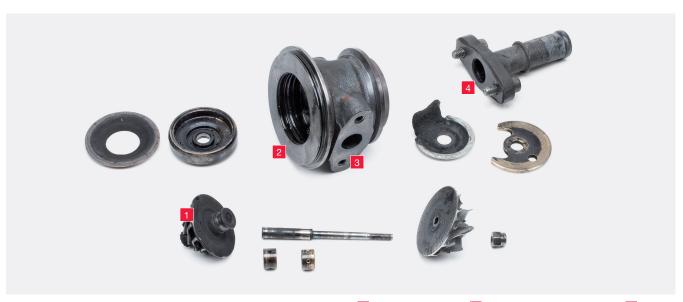
Die Abgase strömen vom Motor in den Turbolader und zum Partikelfilter. Durch den zu hohen Gegendruck können die Abgase den DPF nicht mehr ungehindert passieren, im schlimmsten Fall in das Lagergehäuse eindringen und dort den Ölfilm an den Radiallagern wegspülen (siehe Abbildung 2).

Abbildung 2: Weg der Abgase durch den Turbolader – über das Turbinenrad 1 in das Lagergehäuse 2 und weiter durch den Ölablauf 3 in die Rücklaufleitung 4

WICHTIG! Bei der Montage eines neuen Turboladers unbedingt auch den Beladungszustand des Dieselpartikelfilters prüfen!

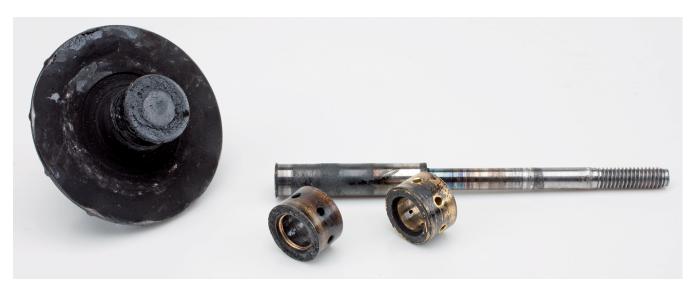
Abbildung 3: Gebrochene Läuferwelle aufgrund von Mangelschmierung der Radiallager

Dies hat ein erhöhten Verschleiß und gegebenenfalls auch ein Ausglühen und den anschließenden Bruch der Läuferwelle (siehe Abbildung 3) zur Folge. Verkokte Rückstände in der Ölrücklaufleitung zur Ölwanne sind ein eindeutiger Hinweis auf dieses Schadensbild (siehe Abbildung 4).
