Édition 01/2017: Dégâts sur les pistons suite à la rupture des gicleurs de refroidissement

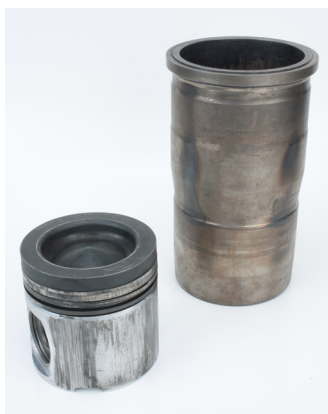
- la jupe du piston présente des traces de grippage et des stries
- la tête, la zone de segmentation et le segment de feu sont fondus ou présentent des taches de brûlure
- les chemises présentent des zones colorées ou même des fissures

De ce fait, la tête du piston est mal ou plus du tout refroidie par l'huile moteur, ce qui aboutit à une surchauffe du piston et du cylindre.

Figure 1: Piston Ferrotherm (tête en acier et jupe en aluminium) surchauffé avec traces de grippage et chemise correspondante.

IMPORTANT ! À chaque réparation nécessitant le montage et démontage des pistons et des bielles, il faut démonter les gicleurs de refroidissement. Après le montage, assurez-vous que l'alignement et le fonctionnement sont corrects ; les résidus de joints et les dépôts pouvant boucher les gicleurs, il faut les éliminer soigneusement.

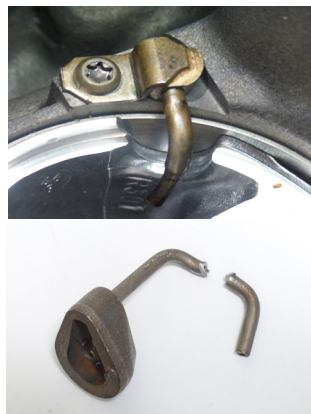
Ces détériorations apparaissent particulièrement souvent après le montage et le démontage du piston et de la bielle. Le gicleur, resté dans le bloc-moteur, a alors été accidentellement tordu ou arraché.

Figure 2: Gicleur de refroidissement monté (haut) et cassé (bas)

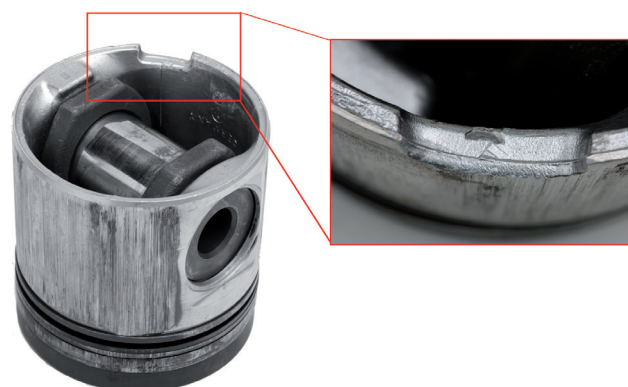
Figure 3: Les traces sur la jupe du piston désignent de toute évidence un impact du gicleur de refroidissement.
