Wydanie nr 01/2017: uszkodzenia tłoków wskutek ułamania dysz chłodzących

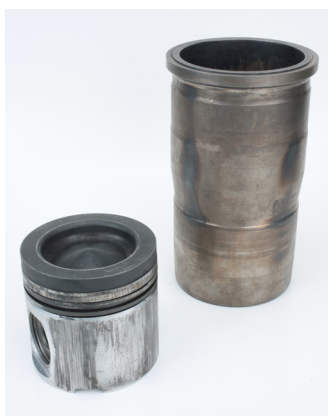
- na trzonie tłoka widoczne są wyżłobienia i ślady zatarcia
- denko tłoka, korona tłoka i część nadpierścieniowa są stopione lub przypalone
- na tulejach ślizgowych widoczne są miejscowe przebarwienia, a nawet rysy

Ilustracja 1: Przegrzany tłok Ferrotherm (głowica tłoka ze stali i trzon z aluminium) ze śladami zatarcia i jego tuleją ślizgową

WAŻNE! Zawsze podczas naprawy wiążącej się z wymontowaniem i montażem tłoków i korbowodów należy wymontowywać dysze chłodzące. Po montażu należy przywrócić poprawne ustawienie i działanie, ponieważ także resztki uszczelki i osady mogą zapychać dysze chłodzące, zatem należy je starannie usunąć!

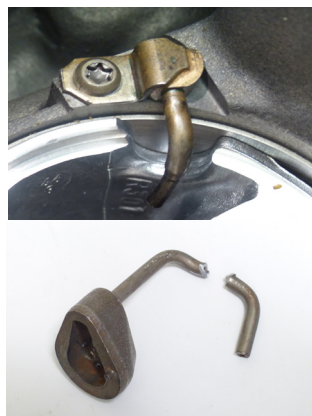
Szkody te występują najczęściej po wymontowaniu i montażu tłoka wraz z korbowodem. W trakcie tej czynności niechcący wygięto lub urwano pozostałą w silniku dyszę chłodzącą tłoka.

W związku z tym denko tłoka w trakcie pracy nie jest dostatecznie chłodzone olejem silnikowym. W efekcie dochodzi do przegrzania tłoków i cylindrów.

Ilustracja 2: Zamontowana (na górze) i ułamana (na dole) dysza chłodząca

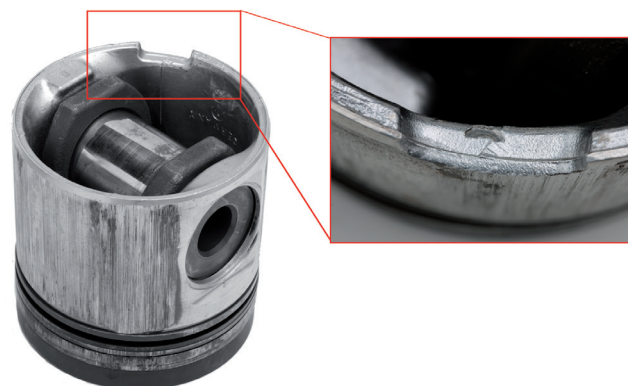
Ilustracja 3: Widoczne ślady uderzenia dyszą chłodzącą na trzonie tłoka
