Edición n.º 01/2017 : Daños en pistones por rotura de las boquillas de refrigeración del pistón

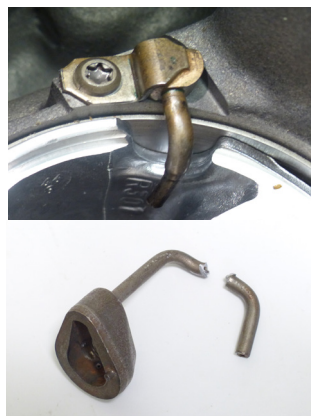
Estos daños se producen con especial frecuencia después del montaje y el desmontaje del pistón y la biela. En ese caso, se puede doblar o agrietar la boquilla de refrigeración del pistón que haya quedado dentro del bloque motor por descuido.

Figura 2: Boquilla de refrigeración montada (arriba) y rota (abajo)

¡IMPORTANTE! Para cada reparación que requiera el montaje y desmontaje de pistón y biela es necesario desmontar las boquillas de refrigeración. ¡Después del montaje hay que asegurarse de que la alineación y el funcionamiento sean correctos, ya que también los restos de junta y los sedimentos pueden obturar las boquillas de refrigeración y, por tanto, deben eliminarse cuidadosamente!
