Édition 02/2019

Le thermostat fait un bruit de cliquetis

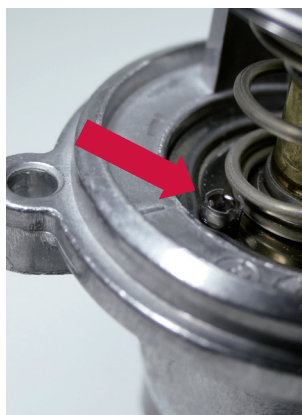
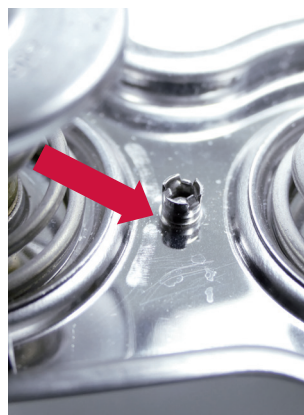
La raison de ce cliquetis est pourtant simple : selon le véhicule et le type de thermostat, la platine du thermostat (voir figures 1 et 2) comporte une soupape d'aération qui laisse s'échapper les éventuelles poches d'air après le montage (voir figure 4).

Figures 1 et 2 : Soupapes à bille (flèche) sur la platine de différents types de thermostats

Les poches d'air liées au remplacement du thermostat sont la cause principale des problèmes thermiques dans le circuit de refroidissement. Il est donc fortement conseillé de purger soigneusement le circuit, par exemple à l'aide d'un purgeur à vide !
