Sayı no. 02/2019

Termostat takırtı sesleri çıkartıyor

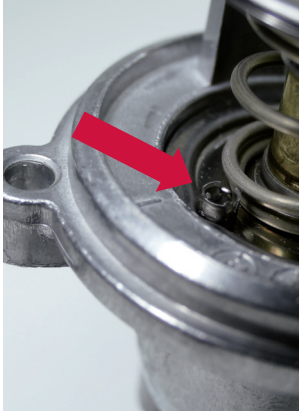
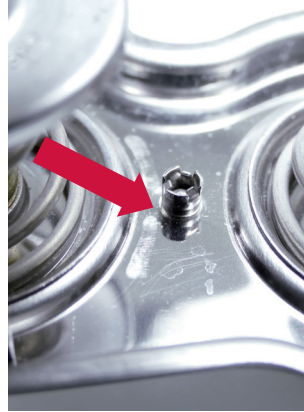
Bunun nedeni gayet basittir: Aracın ve termostatın tasarımına bağlı olarak, termostat tablasına montaj sonrasındaki muhtemel hava ceplerinin boşalmasını (bkz. Resim 4) sağlayan bir havalandırma supabı monte edilmiştir (bkz. Resim 1 ve 2).

Resim 1 ve 2: Farklı termostat tasarımlarında, termostat tablasındaki bilyeli supaplar (ok işareti)

Bir termostatın değiştirilmesi sırasında oluşan hava cepleri, soğutma devresindeki termik sorunların ana nedenidir. Bu nedenle, mutlaka örneğin bir vakumlu havalandırma cihazı ile dikkatli bir şekilde havalandırma yapılması tavsiye edilir!
