Edición n.º 04/2020

Fuga aparente en radiadores de refrigerante MAN

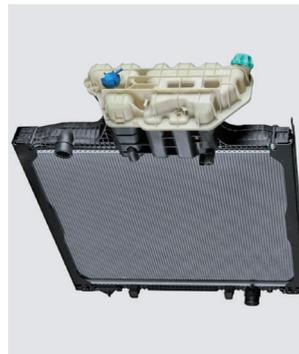
Figura 1: Radiador de refrigerante MAN con depósito de expansión

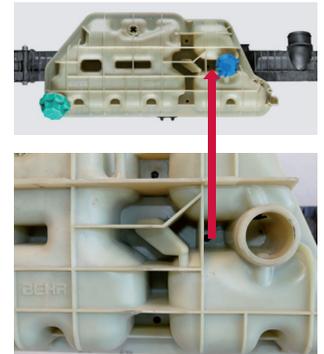
En los radiadores de refrigerante mencionados, el radiador y el depósito de expansión forman una unidad. Si el depósito de expansión se llena en exceso, con el incremento de la temperatura del motor y/o de la presión del sistema, el refrigerante excedente escapa por la válvula de compensación de presión de la tapa de cierre azul. El refrigerante que ha rebosado por arriba o que, al rellenar, ha quedado junto al orificio de llenado, fluye hacia abajo por los canales de descarga y vuelve a salir entre el radiador y el depósito de expansión, lo que erróneamente puede ser interpretado como fuga.

Figura 2: Depósito de expansión con molduras y orificios de salida

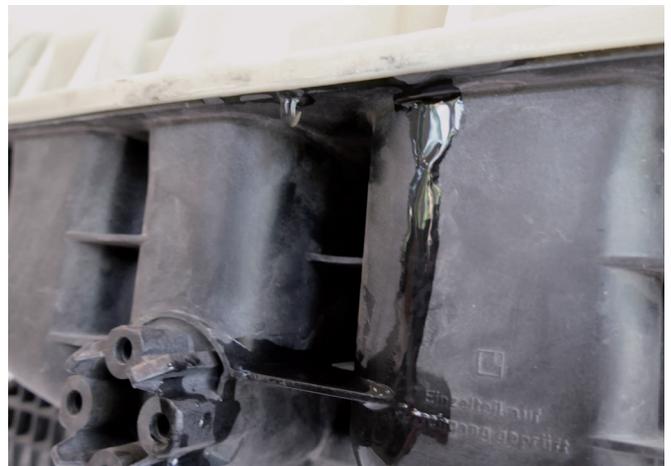
Si se rellena demasiado refrigerante en el depósito de expansión de radiadores MAN, al subir la temperatura del motor el líquido refrigerante se derrama y fluye hacia abajo por los drenajes. En ocasiones, el refrigerante que escapa entre el radiador y el depósito de compensación se interpreta como fuga.

Figura 3: El refrigerante rebosa y vuelve a salir por la zona de la junta del depósito de expansión

Al rellenar el sistema de refrigeración, debe procederse con cuidado y observarse la cantidad correcta de refrigerante. Además, el refrigerante se deteriora, por lo que debe cambiarse en intervalos regulares y teniendo en cuenta las especificaciones del fabricante para evitar corrosión, cal, cavitación y sedimentos en el sistema de refrigeración. Una minuciosa purga de aire del sistema de refrigeración evita un funcionamiento defectuoso provocado por burbujas de aire.
