Wydanie nr 04/2020

Pozorna nieszczelność chłodnicy chłodziwa w pojazdach MAN

Dotyczy to chłodnic chłodziwa dla modeli MAN TGA, TGS, TGX i F2000 o numerach części:

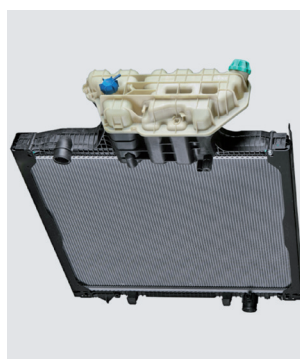
Zdjęcie 1: Chłodnica chłodziwa ze zbiornikiem wyrównawczym w pojeździe MAN

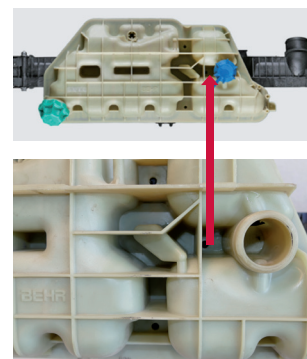
W wyszczególnionych chłodnicach chłodziwa podzespół chłodnicy i podzespół zbiornika wyrównawczego tworzą kompletny moduł. Gdy zbiornik wyrównawczy zostanie przepelniony, wraz ze wzrostem temperatury silnika (lub ciśnienia w układzie) nadmiar chłodziwa wypłynie przez zawór wyrównawczy ciśnienia na niebieskiej pokrywie zamykającej. Chłodziwo wypływające na górze lub rozlane podczas napełniania obok otworu wlewu spłynie przez kanały odpływowe w dół i ponownie wypłynie między chłodnicą i zbiornikiem wyrównawczym – co może być omyłkowo uznane za nieszczelność.

Zdjęcie 2: Zbiornik wyrównawczy z rowkami i otworami wypływowymi

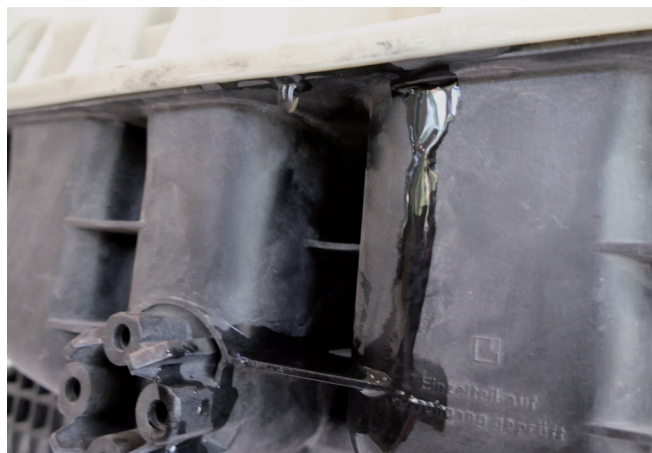
Jeśli w chłodnicy chłodziwa w pojeździe MAN znajduje się zbyt dużo chłodziwa w zbiorniku wyrównawczym, wraz ze wzrostem temperatury silnika chłodziwo zacznie wypływać, spływając w dół kanałami odpływowymi. Obecność chłodziwa wypływającego pomiędzy chłodnicą a zbiornikiem wyrównawczym może być interpretowana jako nieszczelność.

Zdjęcie 3: Wypływające chłodziwo wycieka w obszarze łączenia na zbiorniku wyrównawczym

Podczas napełniania układu chłodzenia należy zachować staranność i zwrócić uwagę na prawidłową ilość chłodziwa. Ponadto chłodziwo podlega zużyciu i dlatego należy je regularnie wymieniać zgodnie z zaleceniami producenta, aby uniknąć powstawania korozji, kawitacji, osadów wapiennych i innych w układzie chłodzenia. Staranne odpowietrzenie układu chłodzenia chroni przed wadliwym działaniem powodowanym przez kieszenie powietrzne.
