# Διάγνωση σφαλμάτων στο σύστημα κλιματισμού με τη συσκευή σέρβις κλιματιστικών

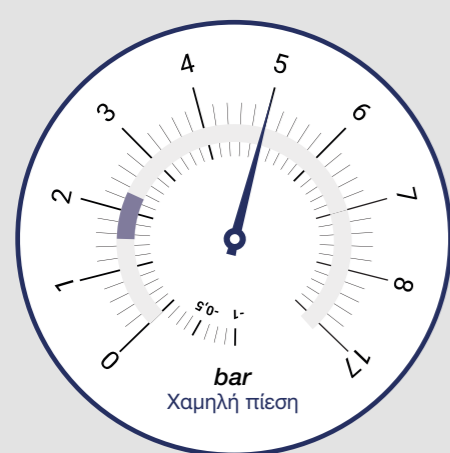
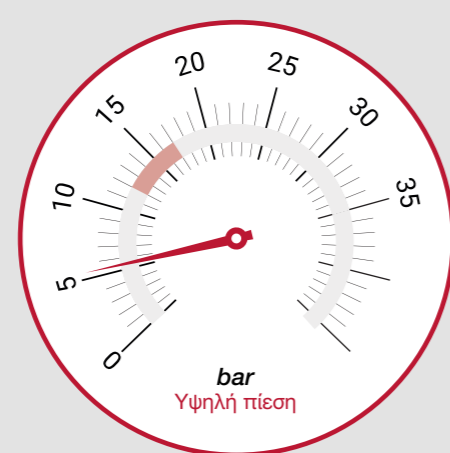
## 1ο σενάριο – Σύστημα κλιματισμού απενεργοποιημένο

Όταν το σύστημα κλιματισμού είναι απενεργοποιημένο, η υψηλή και η χαμηλή πίεση δείχνουν την ίδια τιμή. Σε θερμοκρασία περιβάλλοντος 20°C, αυτή η τιμή ανέρχεται περίπου σε 5 bar. Αυτό σημαίνει ότι υπάρχει ψυκτικό μέσο στο σύστημα. Ωστόσο, δεν μπορούμε να γνωρίζουμε πόσο ψυκτικό μέσο υπάρχει στο σύστημα – αν είναι πολύ λίγο, πάρα πολύ ή απλώς η σωστή ποσότητα.

Οι ενδείξεις θερμοκρασίας για τα σενάρια 1 έως 7 αφορούν στη θερμοκρασία στο μεσαίο ακροφύσιο εξόδου αέρα σε θερμοκρασία περιβάλλοντος 20°C.

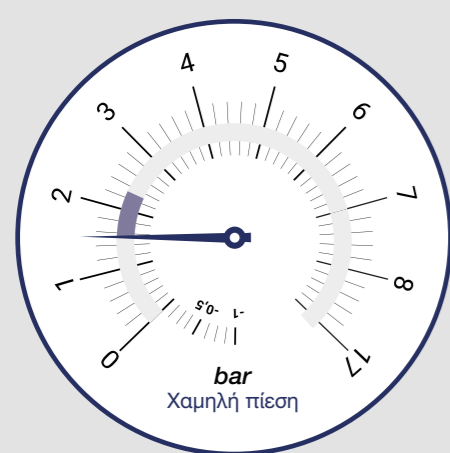
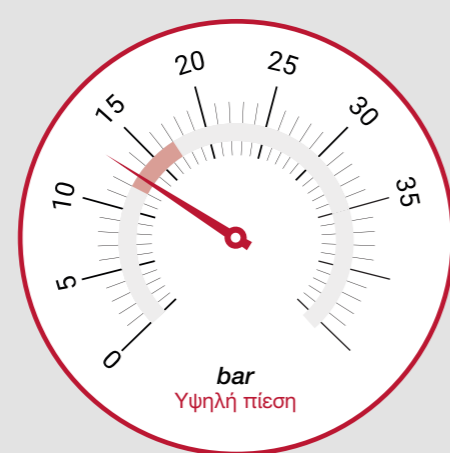
## 2ο σενάριο – Σύστημα κλιματισμού ενεργοποιημένο

Ρυθμίστε το σύστημα κλιματισμού στο πιο κρύο επίπεδο «L0». Υψηλή πίεση 12 έως 15 bar, χαμηλή πίεση 1,5 έως 2,1 bar, θερμοκρασία στα μεσαία ακροφύσια εξόδου αέρα +2 έως +8°C. Το σύστημα κλιματισμού λειτουργεί καλά. Η σύστασή μας: Ελέγχετε την ποσότητα του ψυκτικού μέσου κάθε δύο χρόνια (σέρβις κλιματιστικού).

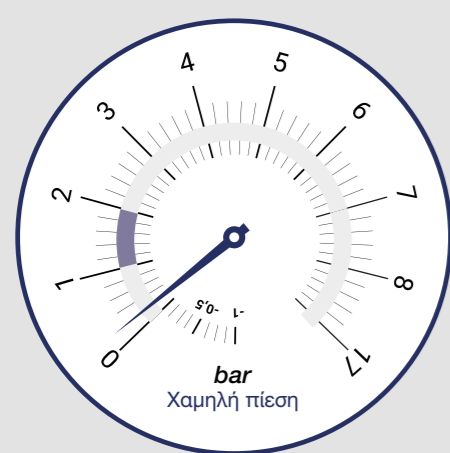
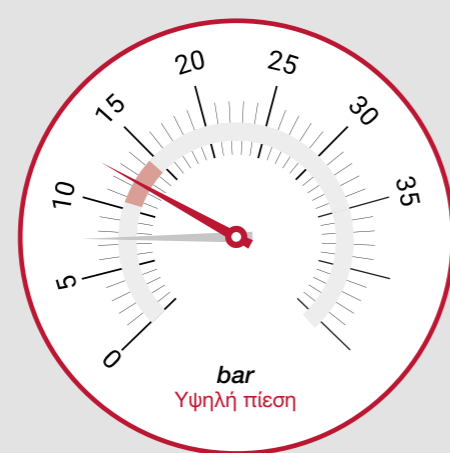
## 3ο σενάριο – Πολύ μικρή ποσότητα ψυκτικού μέσου στο σύστημα

Χαμηλή απόδοση ψύξης. Η υψηλή πίεση κυμαίνεται μεταξύ 7 και 12 bar (πολύ χαμηλή). Χαμηλή πίεση περ. 0 bar (πολύ χαμηλή).

- Δεν έχει διεξαχθεί σέρβις στο κλιματιστικό για μεγάλο διάστημα.
- Ζημιές και διαρροές στο σύστημα κλιματισμού.

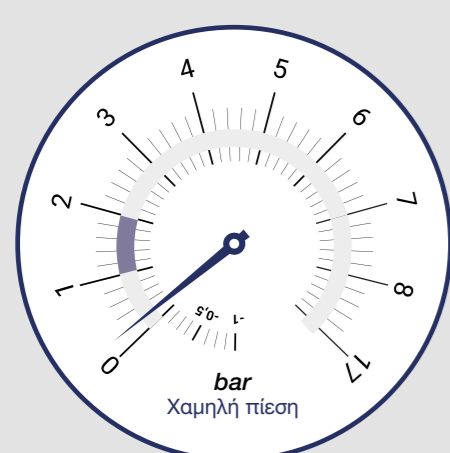
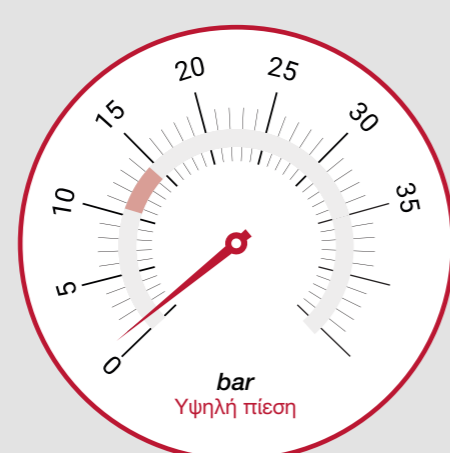
## 4ο σενάριο – Απουσία ψυκτικού μέσου στο σύστημα

Υψηλή και χαμηλή πίεση 0 bar. Δεν υπάρχει απόδοση ψύξης, ο μαγνητικός συμπλέκτης συμπιεστή δεν ενεργοποιείται.

- Πυκνωτής (π.χ. χτυπήματα από πέτρες).
- Σπασμένο καλώδιο (π.χ. ατύχημα ή θραύση λόγω δόνησης).
- Ελαττωματικές τσιμούχες (π.χ. παραμορφωμένες τσιμούχες λόγω παρατεταμένης μη χρήσης του συστήματος κλιματισμού τους χειμερινούς μήνες).

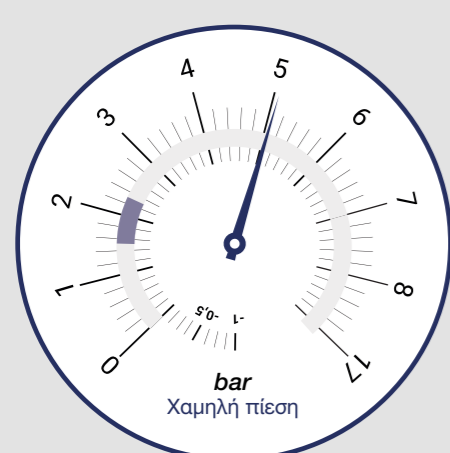
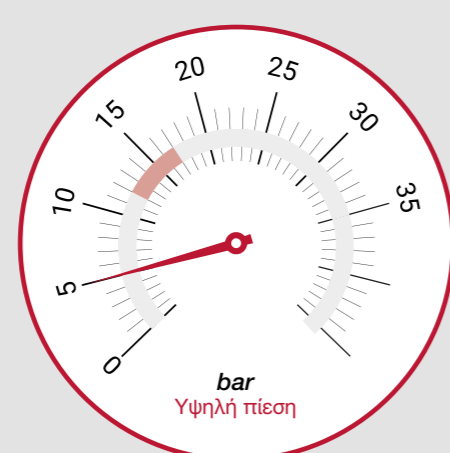
## 5ο σενάριο – Συμπιεστής κλιματιστικού χαλασμένος

Υψηλή και χαμηλή πίεση 5 bar, απουσία απόδοσης ψύξης.

- Φθορά εμβόλου λόγω ελάχιστου ψυκτικού μέσου στο σύστημα.
- Μαγνητικός συμπλέκτης υπερθερμασμένος/καμένος.
- Κακή ηλεκτρική επαφή (π.χ. διάβρωση) στη σύνδεση βύσματος, στο μαγνητικό πηνίο ή στη βαλβίδα ρύθμισης.
- Φθαρμένη οδόντωση στην πλήμνη της τροχαλίας λόγω δονήσεων.
- Ο συμπλέκτης υπερφόρτωσης ενεργοποιήθηκε λόγω υπερφόρτωσης ή κραδασμών του μίαντα.
- Μπλοκαρισμένη βαλβίδα ρύθμισης λόγω ξένων σωματιδίων στο κύκλωμα.
- Κατεστραμμένη πλάκα βαλβίδας λόγω υδραυλικής κρούσης.

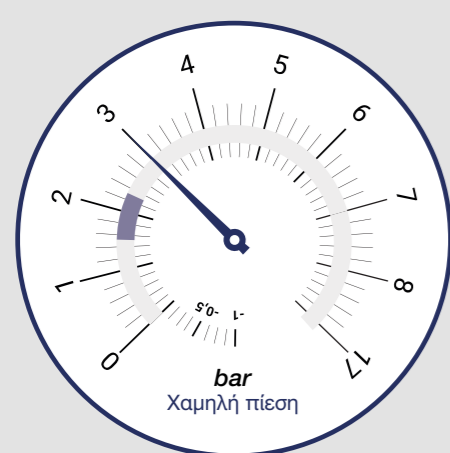
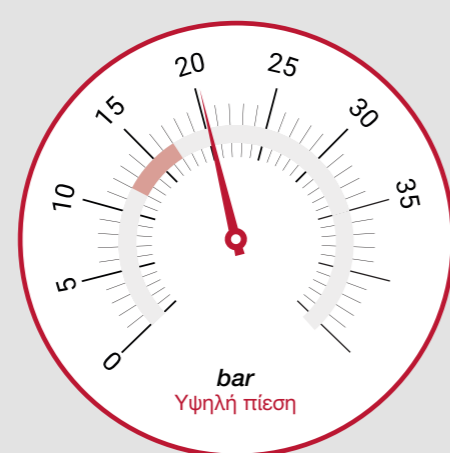
## 6ο σενάριο – Μειωμένη μεταφορά θερμότητας στον πυκνωτή κλιματιστικού

Χαμηλή απόδοση ψύξης. Υψηλή και χαμηλή πίεση πολύ υψηλές.

- Εξωτερικά ακάθαρτος πυκνωτής κλιματιστικού.
- Πτερόγια σκουριασμένα.
- Εσωτερική ρύπανση των σωλήνων στον πυκνωτή από στεγανοποιητικό υλικό.

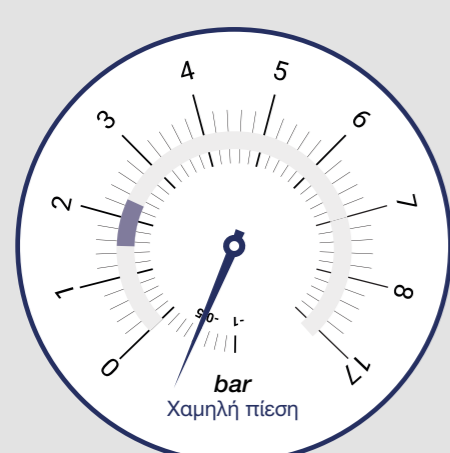
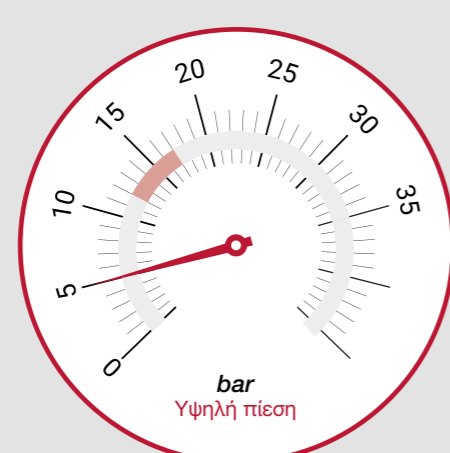
## 7ο σενάριο – Ξηραντήρας φίλτρου με επικαθίσεις

Απουσία απόδοσης ψύξης. Υψηλή και χαμηλή πίεση εξαιρετικά χαμηλές. Καλώδιο μεταξύ ξηραντήρα φίλτρου και βαλβίδας εκτόνωσης εξωτερικά παγωμένο.

- Ξηραντήρας φίλτρου με επικαθίσεις επειδή δεν αντικαταστάθηκε μετά από επισκευές στο σύστημα κλιματισμού.
- Προστέθηκε στεγανοποιητικό υλικό στο σύστημα, το οποίο έφραξε τον ξηραντήρα φίλτρου.
