Turbosprężarki

Uszkodzenia:
przyczyny, środki zaradcze i zapobieganie

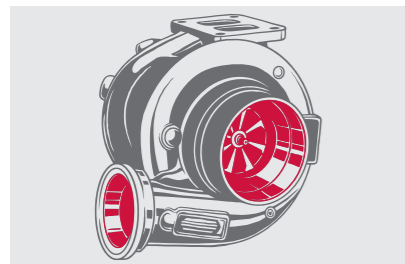
Brak smarowania w turbosprężarce

Brak smarowania należy do najczęstszych przyczyn awarii turbosprężarki. Jeżeli turbosprężarka nie jest zasilana wystarczającą ilością oleju, dochodzi do jej uszkodzenia w bardzo krótkim czasie. Powodem są bardzo wysokie prędkości obrotowe turbosprężarki.

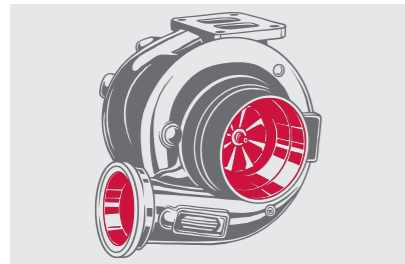
Zanieczyszczony olej w turbosprężarce

Brud, sadza, paliwo, woda, pozostałości spalania lub starte drobinki metalowe mogą zanieczyścić olej. Ze względu na bardzo wysoką prędkość obrotową turbosprężarki nawet najmniejsze cząstki obce w oleju mogą spowodować jej poważne uszkodzenie.

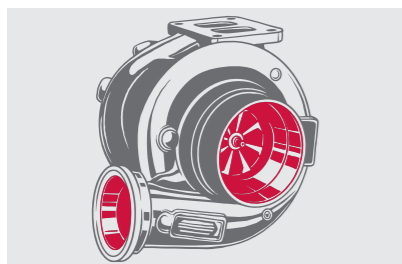
Wyciek oleju z turbosprężarki

Jeżeli silnik wykazuje zwiększone zużycie oleju i dymi na niebiesko, w analizie przyczyn należy uwzględnić turbosprężarkę. Warto wiedzieć: olej jest wytłaczany z korpusu turbosprężarki tylko wtedy, jeżeli w jej otoczeniu panują inne warunki robocze.

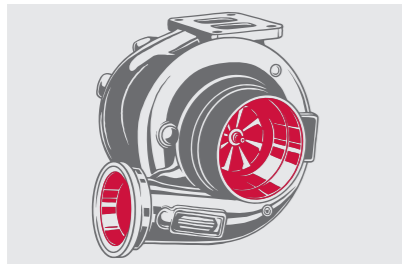
Uszkodzenia przez ciała obce w turbosprężarce

Jeżeli od strony ssącej lub wydechowej dostaną się ciała obce, jak pył, piasek, śruby, części pierścieni tłokowych lub zaworów albo osadów, powoduje to z reguły całkowite zniszczenie turbosprężarki ze względu na bardzo wysoką prędkość obrotową. Konsekwencją mogą być też uszkodzenia chłodnicy powietrza doładowującego.

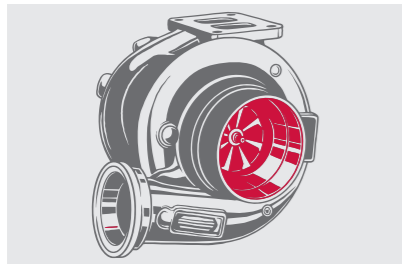
Uszkodzenia na skutek zbyt wysokiej temperatury spalin

Każda turbosprężarka jest dobrana tylko do zdefiniowanego zakresu temperatury. W razie jego przekroczenia już w kilka sekund może dojść do uszkodzenia turbosprężarki.

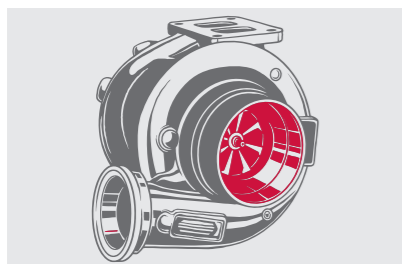
Za wysoka prędkość obrotowa w turbosprężarce

Podzespoły turbosprężarki są przystosowane do określonego zakresu prędkości obrotowych. W razie jego przekroczenia już w kilka sekund może dojść do całkowitego uszkodzenia turbosprężarki.
