## Turboşarjlar

Hasar belirtileri,  
nedenleri, çözümü ve önlenmesi

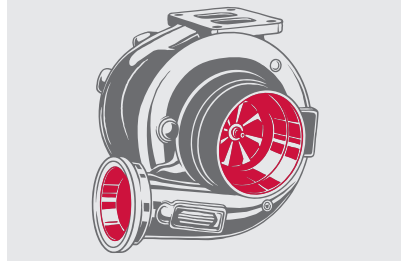
## Turboşarjda yetersiz yağlama

**Turboşarjın en sık rastlanan arıza nedenlerinin başında, yetersiz yağlama gelmektedir. Turboşarj çok az yağ ile beslenirse, hasar kısa zamanda kendini gösterir. Bunun nedeni, turboşarjın çok yüksek devir sayılarıdır.**

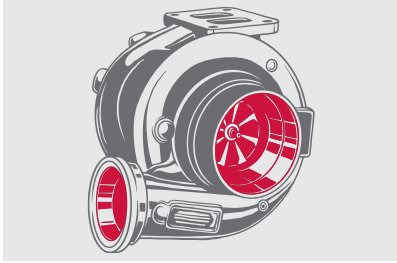
#### Turboşarjda yağ sızması

**Motorda artan yağ tüketimi görülüyor ve mavi duman çıkıyorsa, turboşarj mutlaka bir kök neden analizine dahil edilmelidir. Önemli: Yağ ancak, bulunduğu ortamda işletim koşullarına uymayan bir durum söz konusu ise, turboşarjdan gövde muhafazasına doğru sızmaya başlar.**

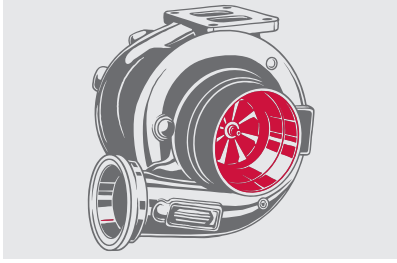
Aşırı yüksek egzoz gazı sıcaklıkları nedeniyle oluşan hasarlar

**Her turboşarj yalnızca belirli bir sıcaklık aralığı için tasarlanmıştır. Bu aralık aşılsa, birkaç saniye içinde turboşarj tamamen hasar görebilir.**

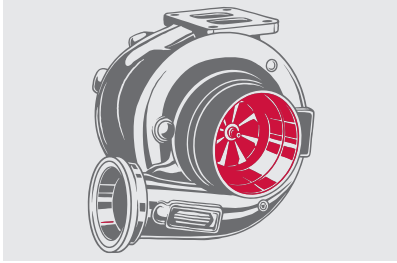
### Turboşarjda aşırı devir sayıları

**Bir turboşarja takılan parçalar, tanımlanmış bir devir sayısı aralığı için tasarlanmıştır. Bu aralık aşılsa, saniyeler içinde ciddi turboşarj hasarları meydana gelebilir.**
