Termal Yönetim Sistemleri

Hasar görüntüleri: Nedenleri,
çözümü ve önlenmesi

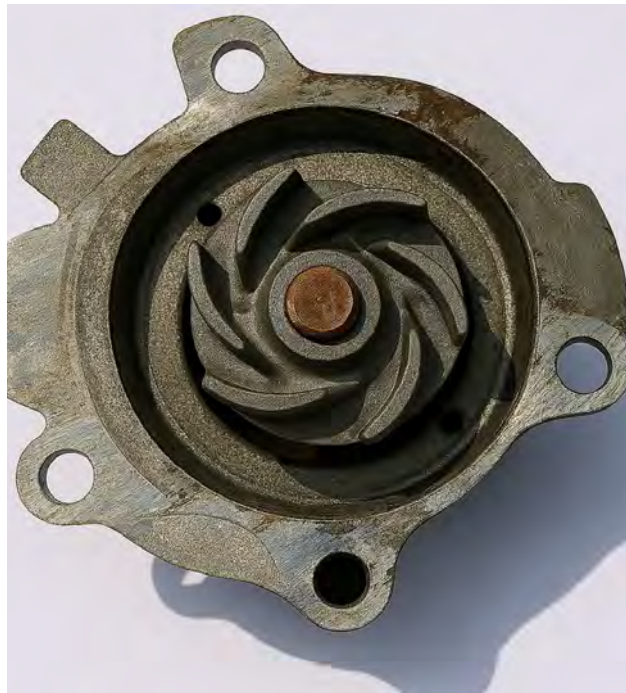
- Motorda antifriz seviyesi çok düşüktür
- Soğutma sıvısı donmuş haldeyken motor çalıştırılmış, bunun sonucunda kanatlı çark milden ayrılmıştır
- Motor/soğutma sıvısı aşırı ısınmıştır, bu nedenle plastik kanatlı çark termik olarak hasar görmüştür

Resim 2 Metal kanatlı çark milden ayrılmış

- Soğutma sıvısı seviyesini düzenli olarak kontrol edin. Ancak, bu işlem sadece motor soğukken yapılmalıdır.
- Soğutma sıvısının düşük sıcaklıklarda donmaması için, su ve antifrizin doğru şekilde karıştırılmasına dikkat edin.
- Bir motorun soğutma sıvısı sıcaklığı çok yüksekse, dolaylı hasarları önlemek için mutlaka nedenini bulup, sorunu giderin.

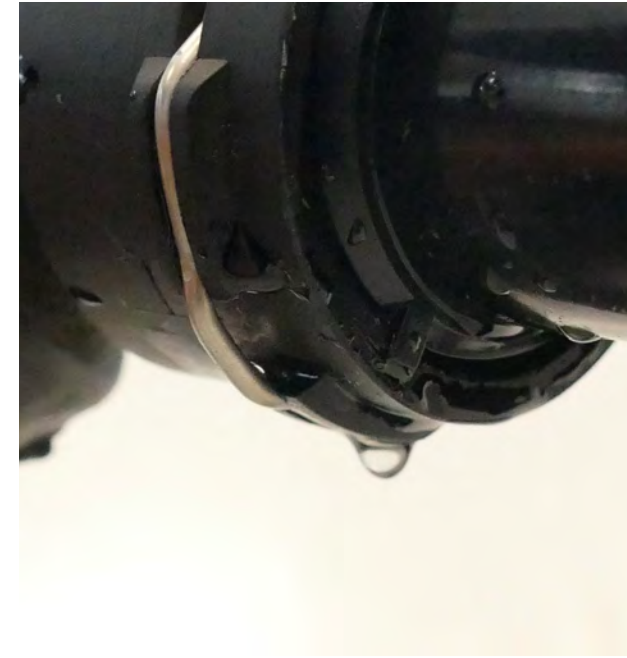
Resim 1 Sızdıran o-ring

- Prensip olarak soğutma sisteminin tüm açık bağlantılarındaki contaları yenileyin.

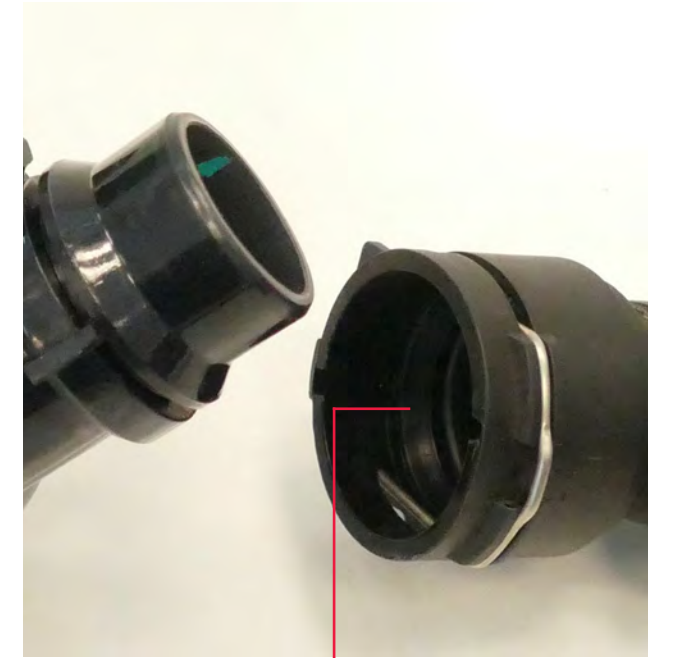
Resim 2 Hızlı kavrama

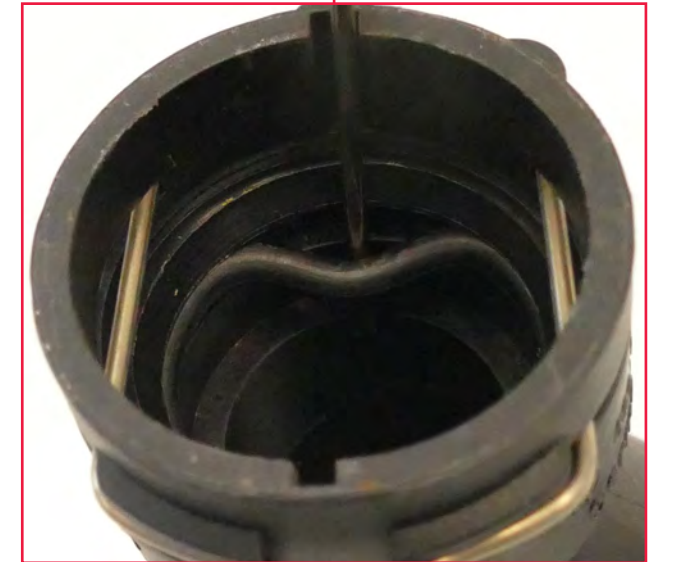
Resim 3 O-ringin değiştirilmesi

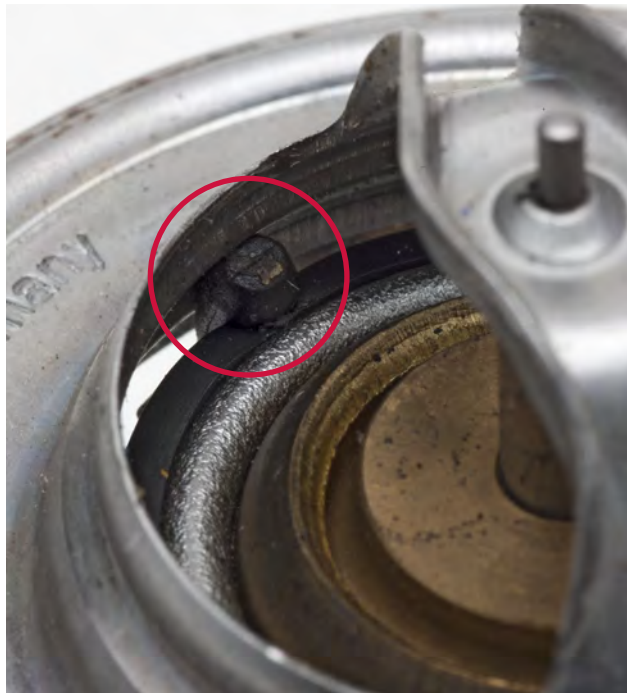
- Soğutma sisteminin havası doğru şekilde tahliye edilmemiştir
- Termostat "kapalı" konumda sıkışmıştır
- Termostat "açık" konumda sıkışmıştır
- Çok düşük konsantrasyon veya uygun olmayan antifriz nedeniyle korozyon
- Soğutma sisteminde yabancı cisimler (conta kalıntıları, eski su pompasının kanatlı çarkının parçaları, sızdırmazlık macunu) vardır

Resim 1 Yabancı cisim valfi tikiyor

- Soğutma sisteminin bileşenleri değiştirildikten sonra, yabancı cisimleri ve kirleri sistemden uzaklaştırmak için tüm sistemin yıkanması gerekir.
- Araç üreticisinin teknik özelliklerine uygun soğutma sıvısı kullanın.

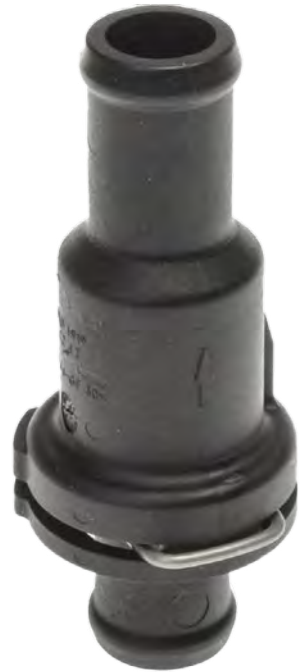
Resim 1 Şanzıman yağı soğutucusunun termostatu

- Termostat, araçtaki soğutma sıvısı devresi aracılığıyla şanzımanın yağ sıcaklığını düzenler. Bir eşanjör aracılığıyla şanzıman yağı ısıtılır. Termostat arızalanırsa, motorun normal çalışma sıcaklığına ulaşması çok daha uzun sürer.
- Sızdırmazlık macununu bileşenlerin üzerinde sadece araç üreticileri tarafından belirtilen yerlere ince bir tabaka halinde sürün. Soğutma sisteminde yapılan onarımlarda, yabancı cisimleri, korozyonu ve birikintileri devreden çıkarmak için tüm sistemi yıkayın.

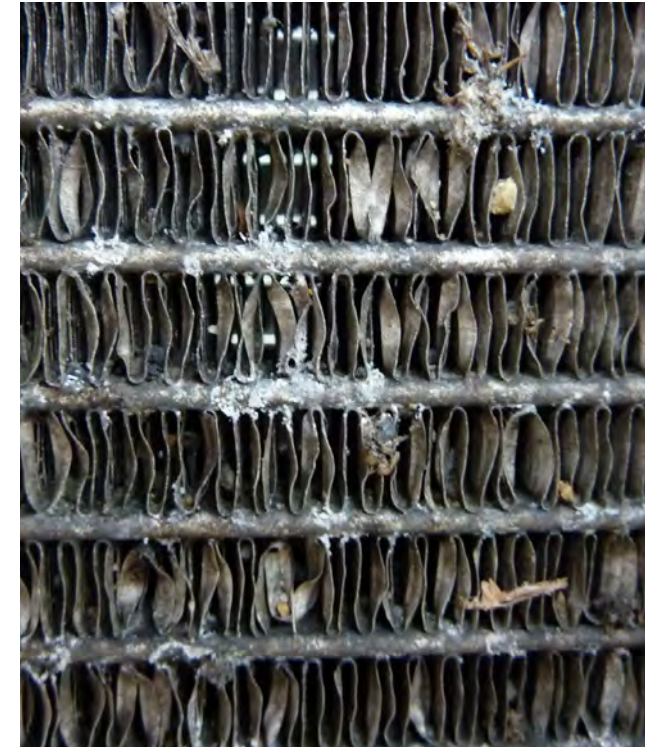
Resim 2 Kirlilikler ve deforme olmuş soğutma kanatçıkları

kanatçıkları hasar göreceğinden, hiçbir zaman yüksek basınçlı temizleyici kullanmayın.

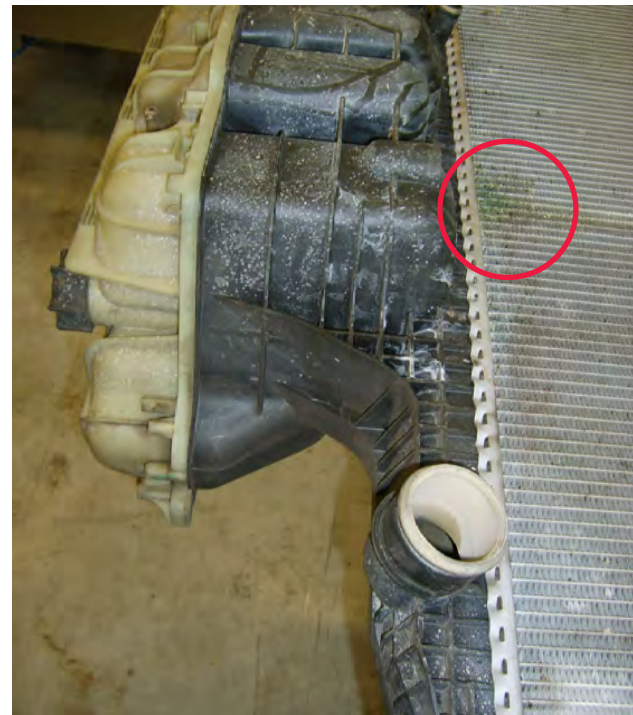
Resim 1 Görünüşte sızdıran radyatör

- Üst tarafında genişleme haznesi bulunan kamyon radyatörlerinde, basınç dengelemesi için bir alanda hava kalmalıdır. Bu alan da soğutma sıvısı ile doldurulursa, fazla soğutma sıvısı mavi kapak üzerindeki basınç dengeleme valfinden dışarı çıkar ve radyatör ağının dışından akar. Bu da radyatörün sızıntı yaptığı izlenimini verir.

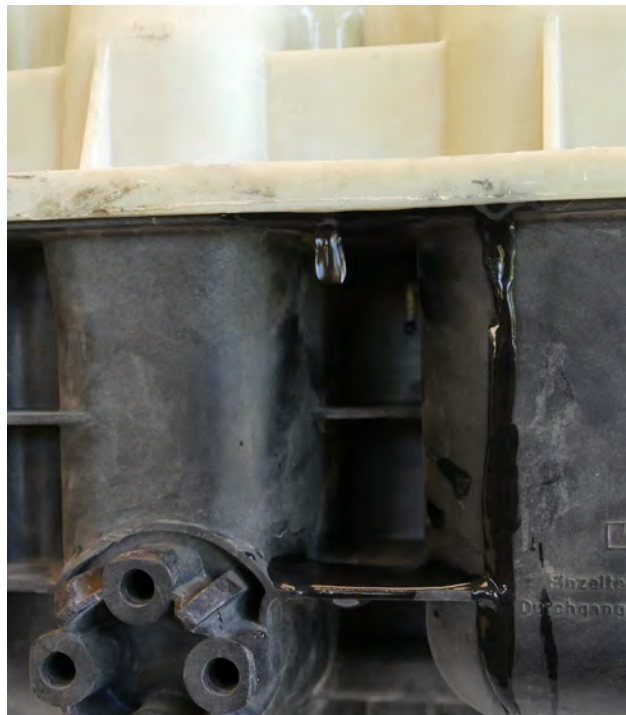
Resim 2 Genişleme haznesinden soğutma sıvısı damlıyor

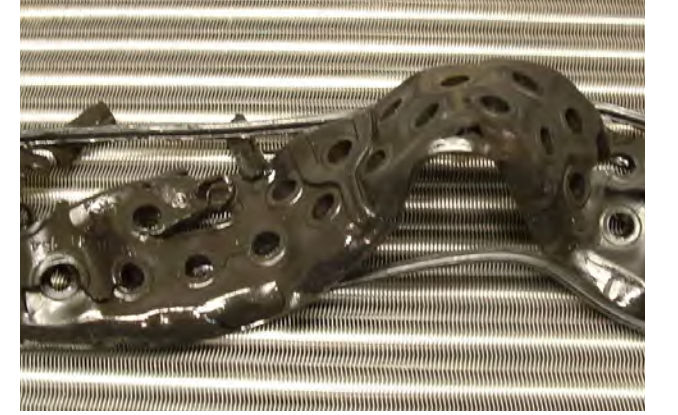
- Silindir kafası contası hasarlı
- Yağ radyatörü (motor) sızdırıyor
- Yağ radyatörü (şanzıman) sızdırıyor

Resim 1 Soğutma sıvısı radyatöründen çıkan şişmiş conta

- Sızdırmazlığı tespit edin ve giderin. Yağ kalıntılarını uzaklaştırmak için soğutma sistemini yıkayın. Motor yağınızı değiştirin. Şanzıman yağı soğutucusunun sızdırması durumunda: Şanzıman yağınızı yıkayın.

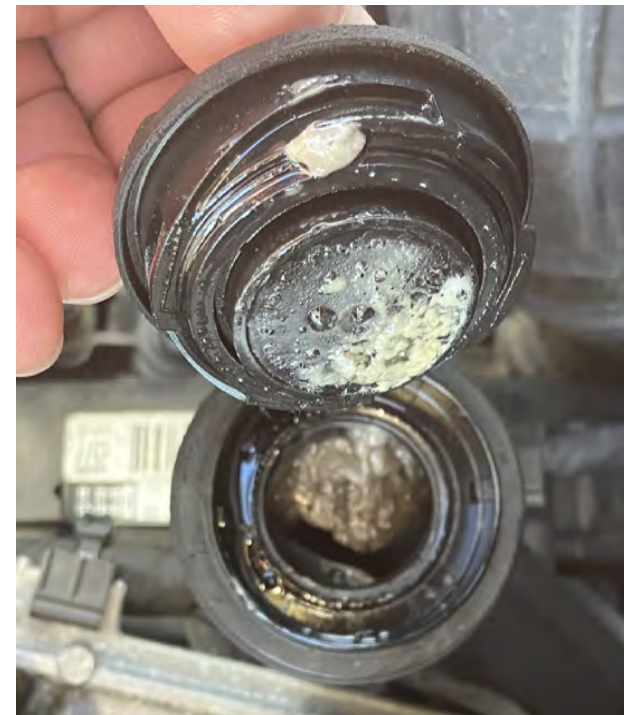
Resim 2 Yağ doldurma kapağı ve yağ doldurma ağzında yağ-su emülsiyonu

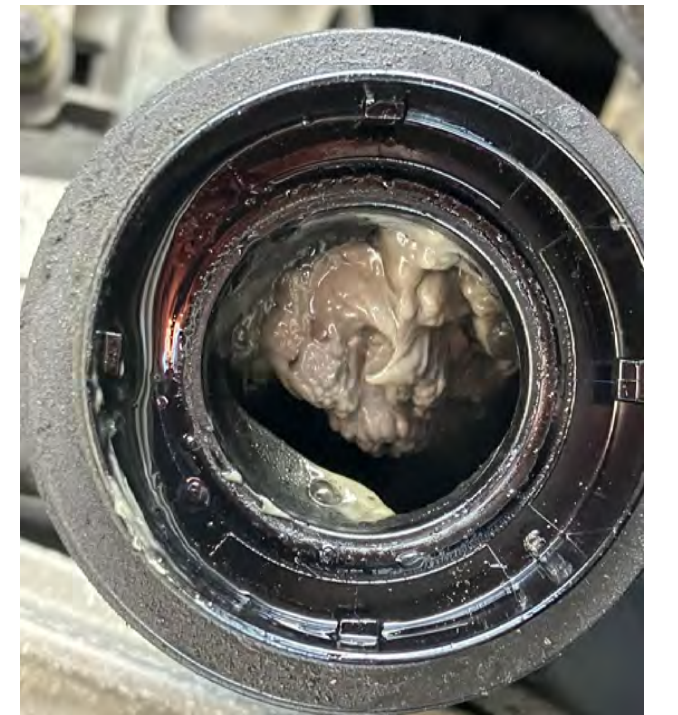
Resim 3 Yağ doldurma ağzında yağ-su emülsiyonu

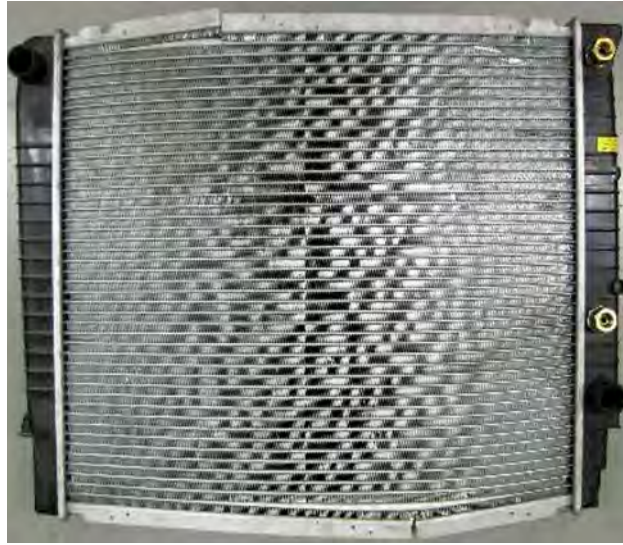
- Soğutma sıvısı kaybı. Soğutma sıvısı pompası sadece aralıklı olarak besleme yapar. Bu nedenle, besleme yapıldığında soğutma sıvısı sıcak bileşenlerde aniden buharlaşır. Sonuç, patlama şeklinde bir basınç artışıdır
- Silindir kafası contası hasarlıdır
- Soğutma sıvısı devresi yabancı cisimler tarafından tıkanmıştır

Resim 1 Soğutma sıvısı radyatörü şişmiş

- Soğutma sıvısı seviyesini düzenli olarak kontrol edin. Soğutma sıvısı kaybı durumunda, sızıntıların yerini tespit etmek için sistemi basınçlandırın. Bileşenlerin (radyatör, pompa, termostat, ...) değiştirilmesi durumunda, kalıntıları ve yabancı cisimleri uzaklaştırmak için sistemi iyice temizleyin.

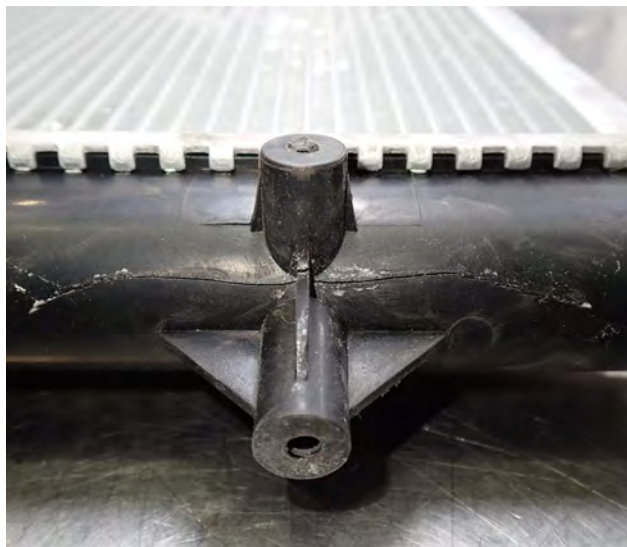
Resim 2 Patlamış su tankı

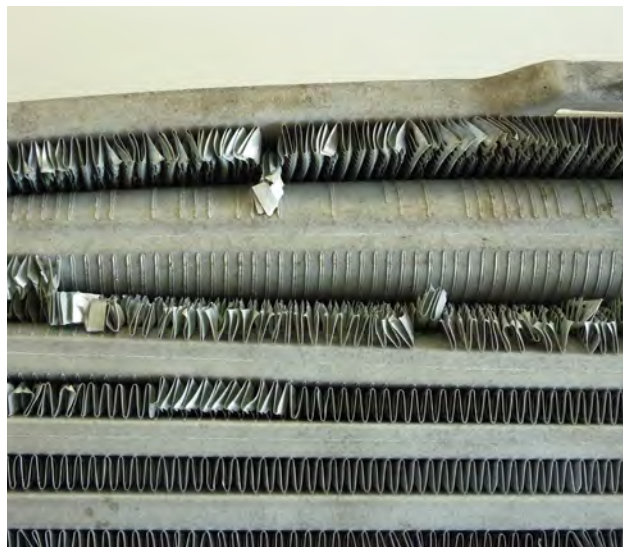
Resim 3 Radyatör borusu şişmiş

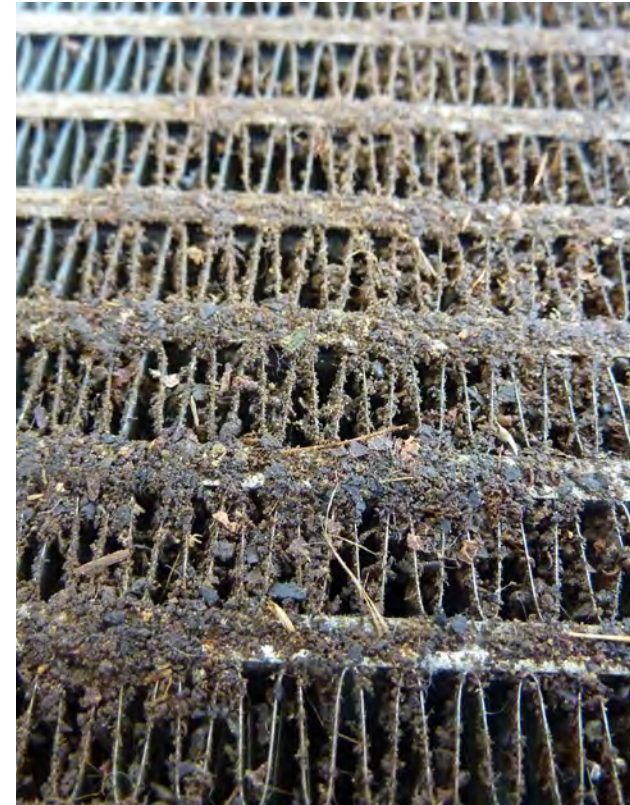
- Dıştan kirlenme
- Kirlenmiş kabin filtresi
- Sızıntı, korozyon

Resim 1 Aşırı kirlenmiş eşanjör

- Eşanjörü uygun bir yıkama cihazı ile temizleyin. Ardından, gelecekteki kirlenmeleri önlemek için yüksek kaliteli bir kabin filtresi takın.
- Soğutma sisteminde sızıntı olması durumunda eşanjör değiştirilmelidir. Soğutma sistemine kesinlikle sızdırmazlık maddesi doldurmayın.

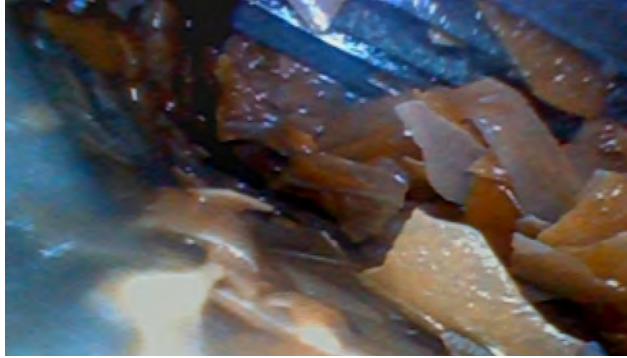
- Borular tıkanmış (kireç, radyatör sızdırmazlık maddesi birikintileri)
- Sızıntı, korozyon

Resim 1 Kireç ve pas birikintileri eşanjörü tıkıyor

- Soğutma sisteminde sızıntılar varsa, soğutma sistemine kesinlikle sızdırmazlık maddesi doldurmayın.
- Soğutma sıvısı devresinin bileşenleri değiştirilirken, kalan tüm parçalar dikkatli bir şekilde yıkanmalıdır.
- Sisteme sadece araç üreticisi tarafından onaylanmış soğutma sıvısı doldurun.

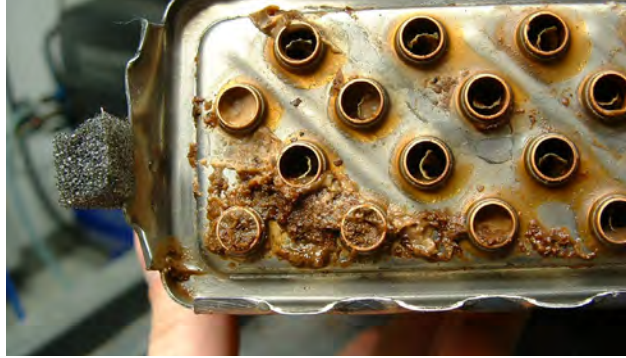
Resim 2 Tıkanmış eşanjör

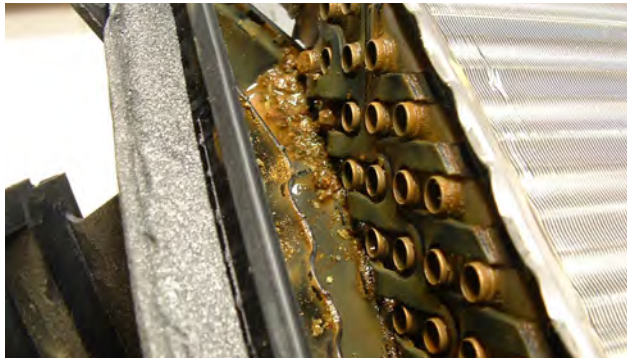
Resim 3 Eşanjör içindeki birikintiler ve kirlilikler

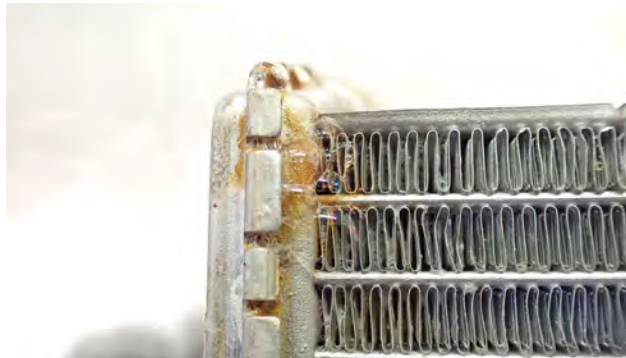
Resim 4 Paslanmış eşanjör

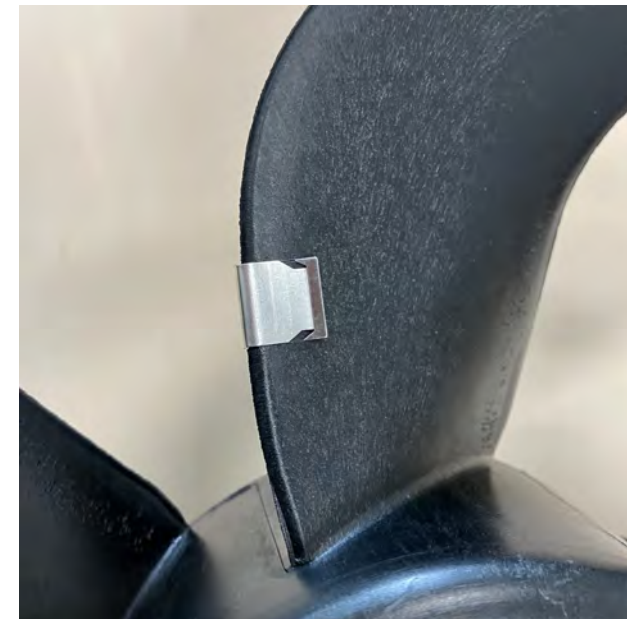
Resim 1 Balanslama ağırlığı olarak metal klips

- Düşük titreşimli bir çalışma için üretim sırasında hassas bir balanslama yapılmıştır. Balans ağırlıkları (kanatlardaki metal klipsler) **çıkarılmamalıdır**.
- Mekanik hasarlar, deformasyonlar veya kırıklar, ses ve titreşim oluşumuna yol açar. Fanı ve fan çerçevesini dikkatli bir şekilde takın ve bükmeyin.

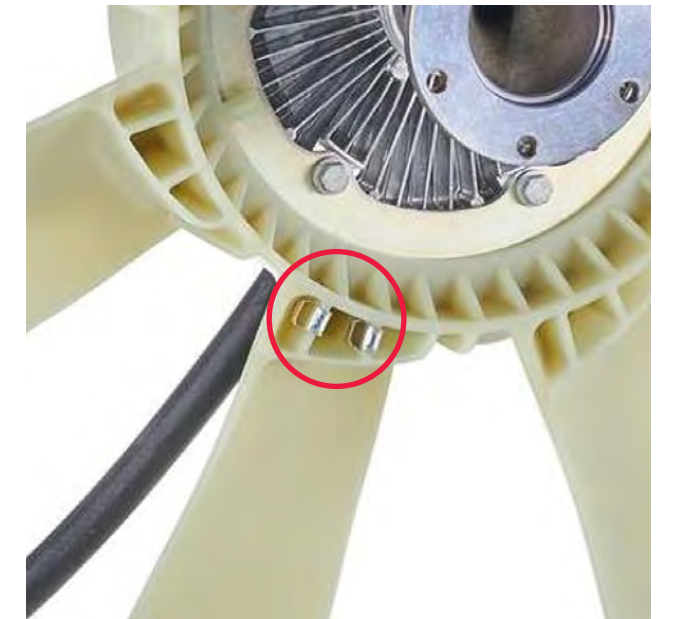
Resim 2 Balanslama için metal klips

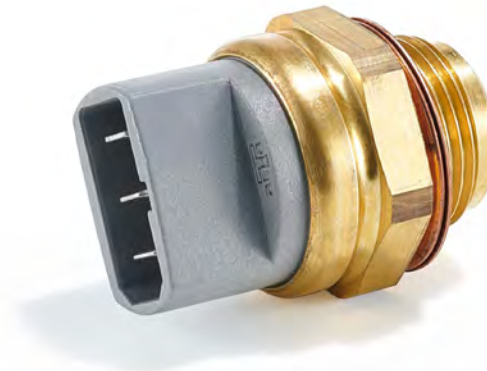
- Termal devre kesici, soğutma sıvısı sıcaklığı belirli bir değeri aştığında elektrikli fanı devreye sokar. Klima sisteminin basınç şalterleri de fan devir sayısını düzenler. Yavaş sürüş sırasında veya trafik sıkışıklığında soğutma sıvısı sıcaklığı yükselirse, termal devre kesici ve basınç şalteri kontrol edilmelidir.

Resim 1 Termal devre kesici

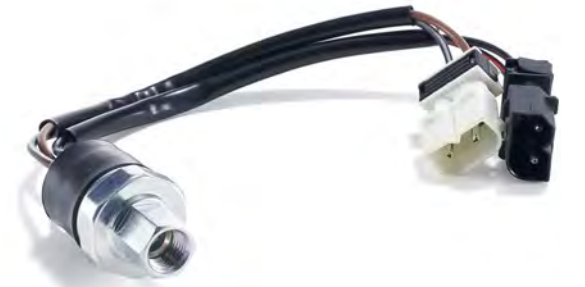
Resim 2 Basınç şalteri

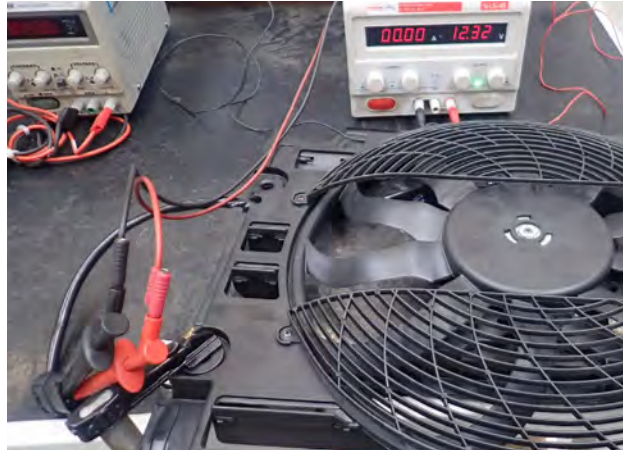
Resim 1 Fanın kontrol edilmesi

- Fan çalışmıyorsa, kontakları ve kabloları kontrol edin.
- Motor kapalıyken fanın elle serbestçe döndürülüp döndürülemediğini kontrol edin. Zor işleyen bir fan motoru, kontrol ünitesinin aşırı yüklenmesine (yanmasına) neden olabilir.

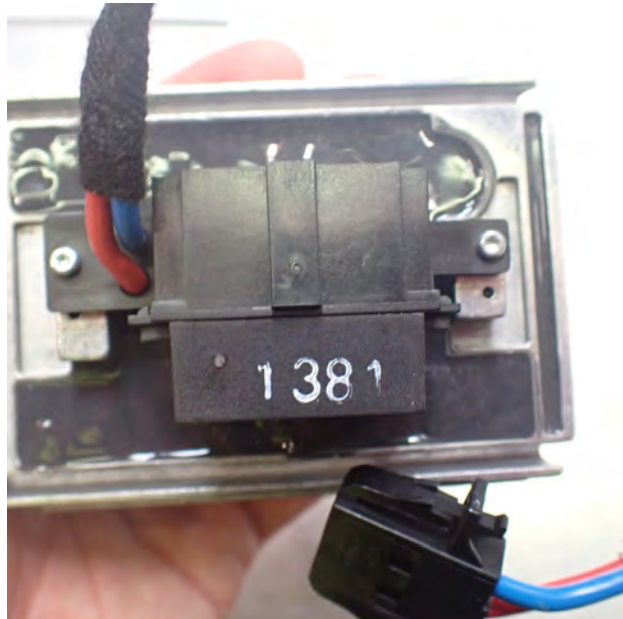
- Fan motorunun kontrol ünitesi arızalıdır
- Soket bağlantılarında korozyon
- Elektrik arızası (kısa devre, kesinti, kontrol)

Resim 3 Kontrol ünitesi

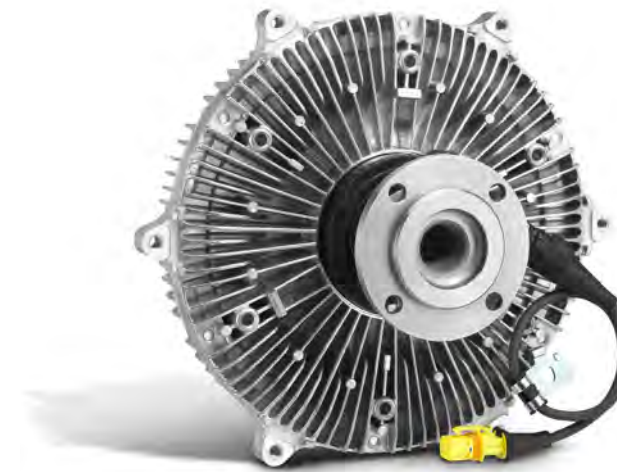
- Yağ sızıntısı nedeniyle yetersiz güç aktarımı
- Yedek parçanın yanlış depolanması/taşınması
- Soğutma yüzeyinin veya bimetalin kirlenmesi
- Kablo hasarlı (elektrik kontrollü Visco® kavramalarda)

Resim 1 Visco® kavrama

- Visco® kavramalar doğru bir şekilde depolanmalı ve taşınmalıdır. Yanlış depolama durumunda içinden silikon yağı sızabilir. Bunun sonucunda kavrama hasar görür. Ambalaj üzerindeki depolama ve nakliye talimatlarına mutlaka uyun.
- Visco® kavramalı fanların işlevini kontrol etmek çok zahmetlidir. Bu, yalnızca bir lazer devir sayacı aracılığıyla yapılabilir. Fan ve fan tahrikinin devir sayısı farkı %5 ila 95 arasında olmalıdır (soğutma ihtiyacına bağlı olarak).

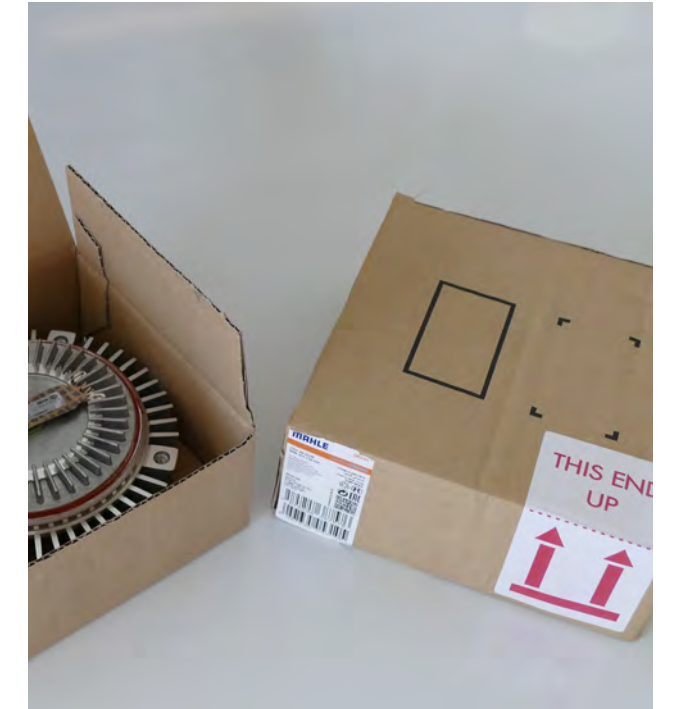
Resim 2 Katlanır kutu içinde Visco® kavrama (Doğru depolamaya ilişkin talimatlara uyun!)

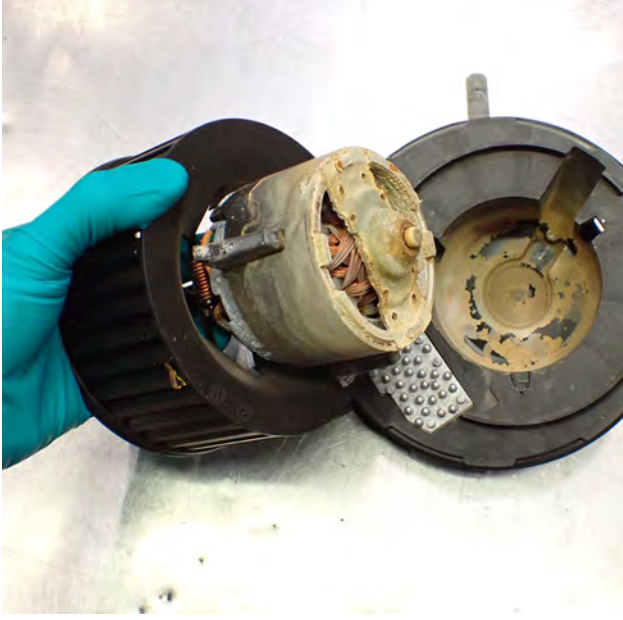
- Kabin filtresi aşırı kirlenmiş/tıkanmış
- Hava tutucudaki su tahliyesi tıkanmış
- Yatak hasarı (korozyon, kirlenme, balans ayarı)
- Kömür fırçalarının aşınması
- Elektrik arızası
- Arızalı ön direnç

Resim 2 Kabin fanına su girmesi

- Kabin filtresini her yıl değiştirin. Filtre aşırı kirlenmişse, hava akışı azalır.
- Kapatılan fanın elle serbestçe döndürülüp döndürülmediğini kontrol edin. Zor işleme durumunda hava akışı azalır. Zor işleme nedeniyle regülatör de aşırı yüklenebilir (yanabilir).
- Karoser üzerindeki su tahliye deliklerini düzenli olarak yaprak ve kirden temizleyin. Biriken yağmur suyu fana girebilir ve hasara neden olabilir.

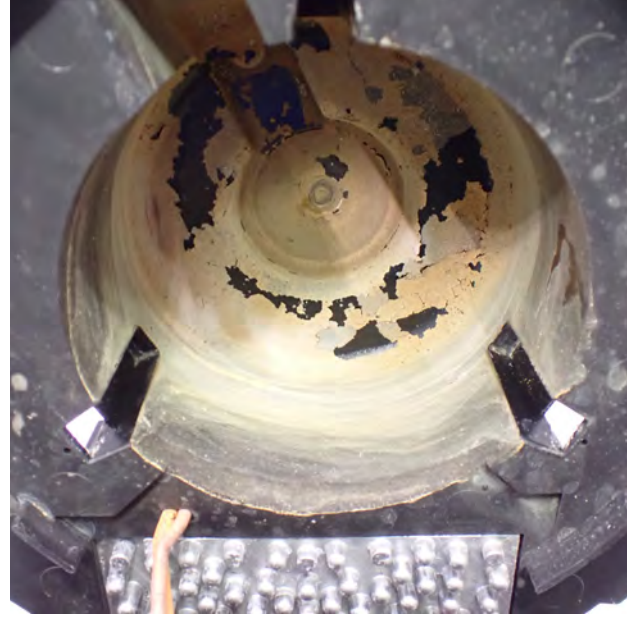
Resim 3 Motor gövdesinde su girmesinden kaynaklanan kalıntılar

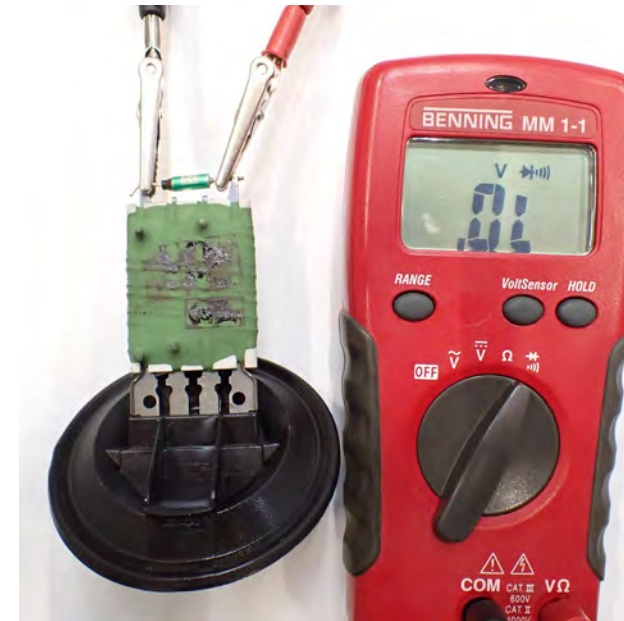
- Rezistör yanmış (fan motorunun aşırı akım tüketimi)
- Termik sigorta atmış (regülatör aşırı ısınmış)
- Güç elektroniği aşırı yüklenmiş
- Fan motorunun yataklarında korozyon
- Tıkalı kabin filtresi

Resim 1 Yanmış regülatör testi

- Aşırı yüklenmiş, yanmış bir fan regülatörü, fan motorunun elektrik akımı tüketiminin çok yüksek olduğunu açık bir işarettir. Bunun nedeni genellikle zor işleyen, korozyona uğramış bir fan motorudur. Bu nedenle, regülatör arızalıysa kabin fanının motoru mutlaka kontrol edilmelidir.
- Regülatörün soğutulması gerektiğinden, hava akımı içine monte edilmiştir. Kabin filtresi tıkanmışsa veya fan mekanik olarak bloke olmuşsa, regülatör de aşırı ısınır.

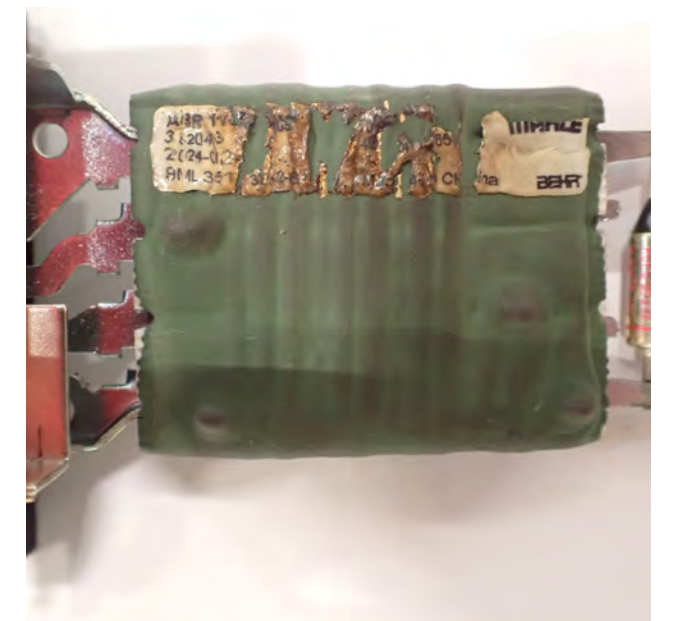
Resim 2 Fan regülatörü termik olarak aşırı yüklenmiş

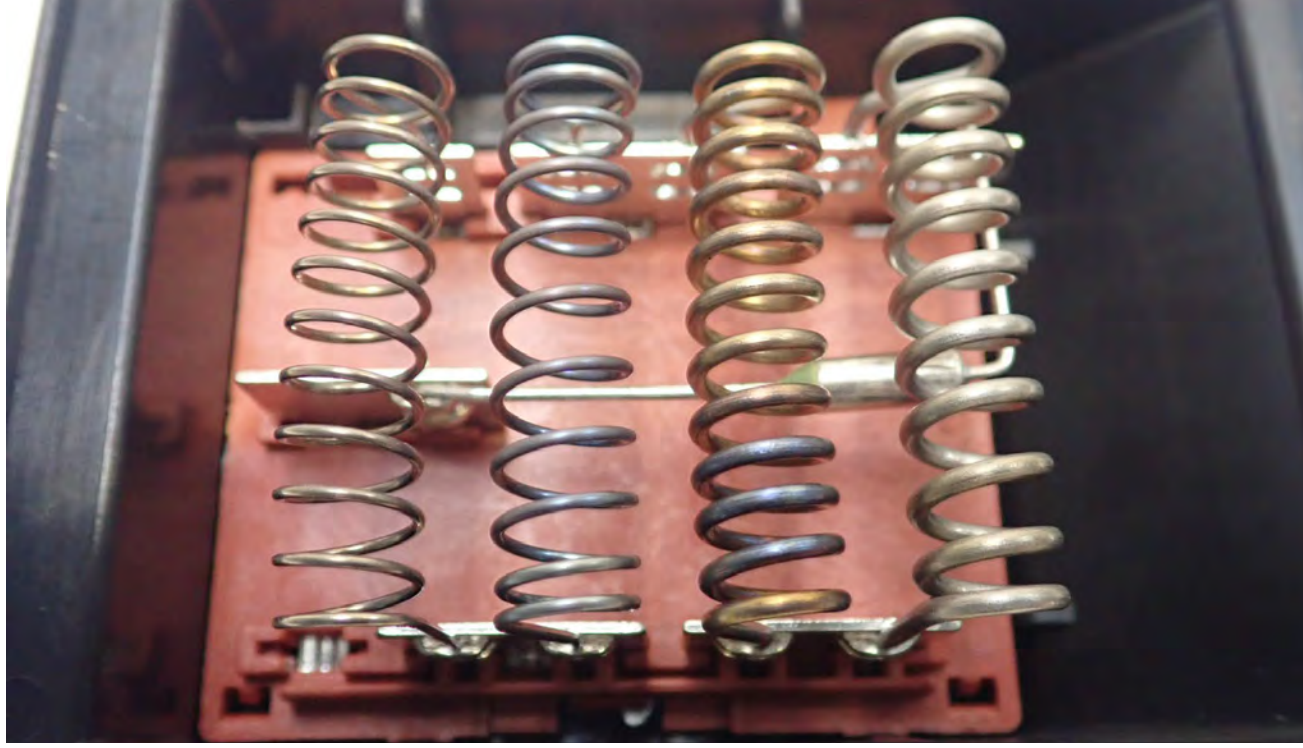
Resim 3 Arızalı fan nedeniyle regülatör aşırı yüklenmiş

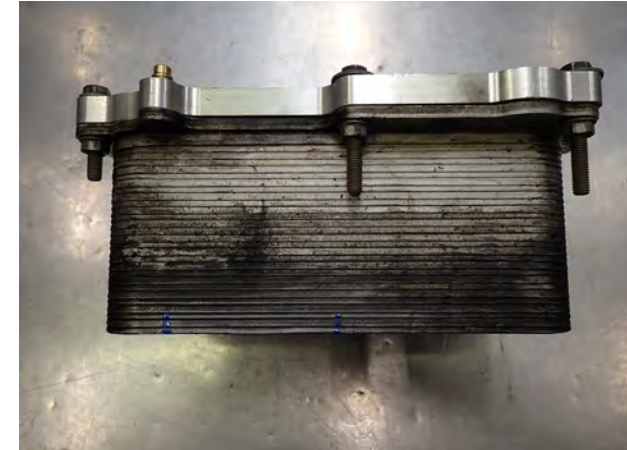
Resim 1 Sızdıran yağ radyatörü

- Sızdıran bileşeni değiştirin, motor yağını değiştirin ve soğutma sıvısı devresini iyice yıkayın.
- Soğutma sıvısı devresindeki yabancı cisimler, eşanjörde kavitezyon hasarına neden olabilir.

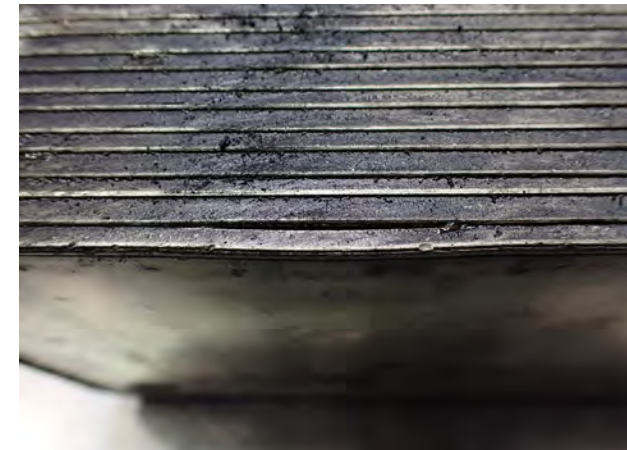
Resim 2 Sızdıran yağ radyatörü

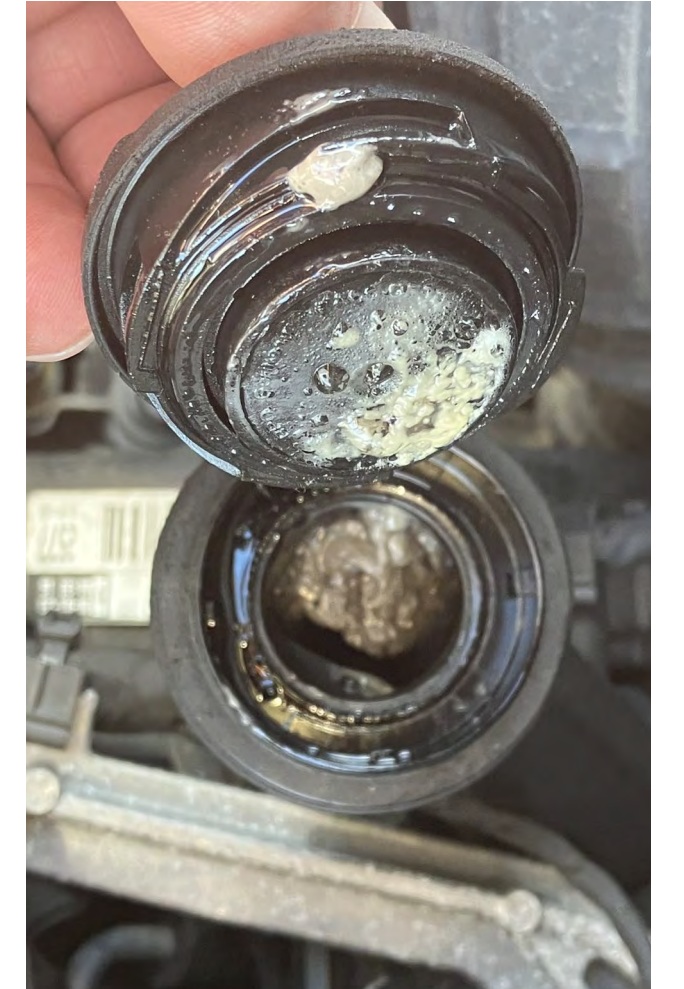
Resim 3 Yağ doldurma ağzında yağ-su emülsiyonu

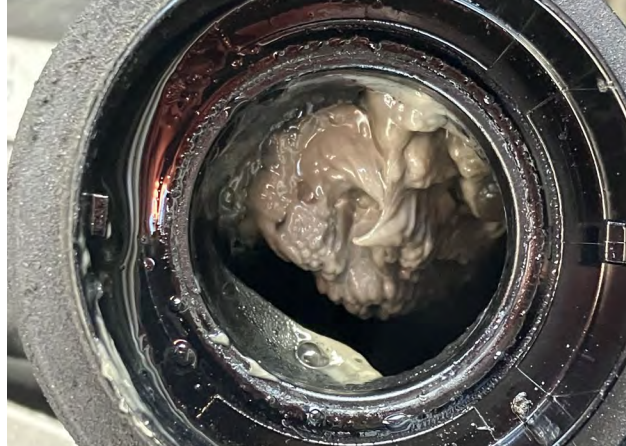
Resim 2 Yağ-su emülsiyonu

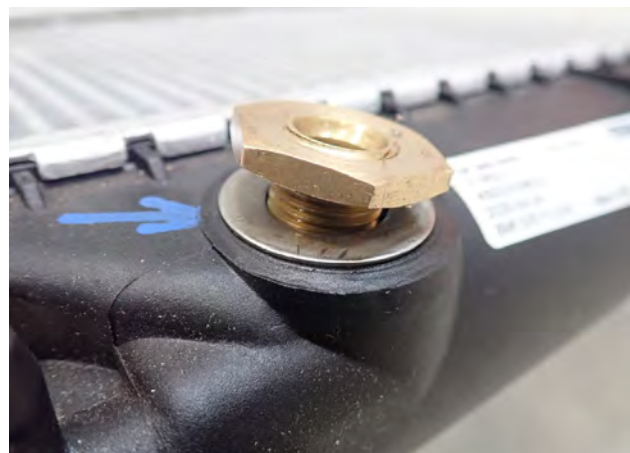
Resim 3 Şanzıman yağı hattının vidalı bağlantısı

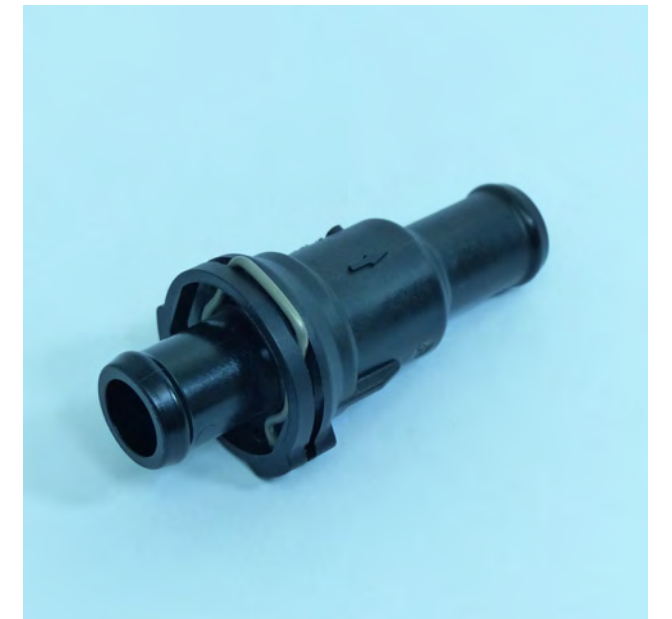
Resim 2 Şanzıman yağı eşanjörünün termostadı

- Göze çarpan sıcaklık dalgalanmaları veya çok düşük soğutma sıvısı sıcaklıkları durumunda termostadı yenileyin. Termostat kontrollü şanzıman yağı soğutucusu bulunan araçlarda bu termostadı da yenileyin.
- DPF'nin rejenerasyonu ancak belirli bir soğutma sıvısı sıcaklığından itibaren gerçekleşir. Sadece kısa mesafeli işletim değil, aynı zamanda çok düşük soğutma sıvısı sıcaklığı da DPF'nin rejenerasyonunu engeller.

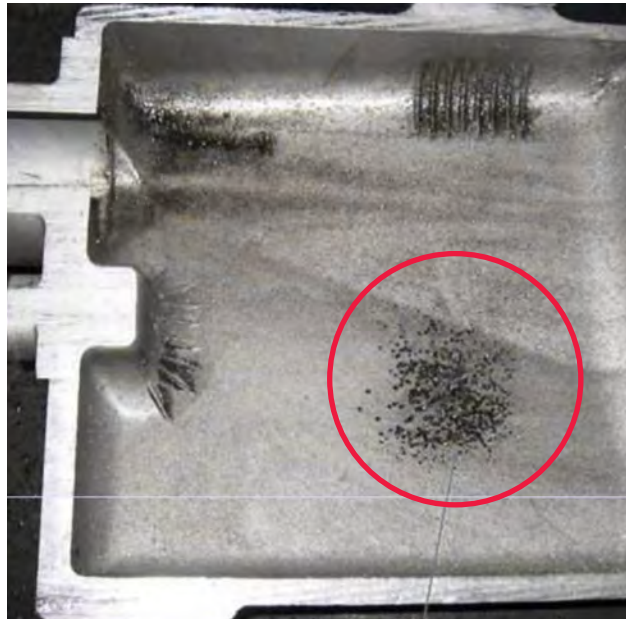
- Soğutma sıvısı eksikliği, yanlış soğutma sıvısı veya yanlış soğutma sıvısı karışımı nedeniyle soğutma sisteminin aşırı ısınması
- Yanlış kullanım nedeniyle soğutma sıvısının aşırı ısınması (düşük motor devrinde aracın tam frenlenmesi, yanlış vites seçimi) ve bunun sonucunda oluşan kavitasyon (yüksek termik yükler nedeniyle soğutma sıvısında kabarcık oluşumu)
- Contaların/hortum bağlantılarının hasar görmesi
- Eşanjör veya soğutma sistemi içindeki kirlenme nedeniyle kesit daralmaları
- Yüksek veya ani termik yükler (sıcaklık/basınç)
- Eşanjörün dahili sızıntıları
- Soğutma sıvısı devresinde yabancı cisim, bunun sonucunda retarderde kavitasyon oluşumu

Resim 2 Yağ radyatörünün gövdesinde kavitasyon

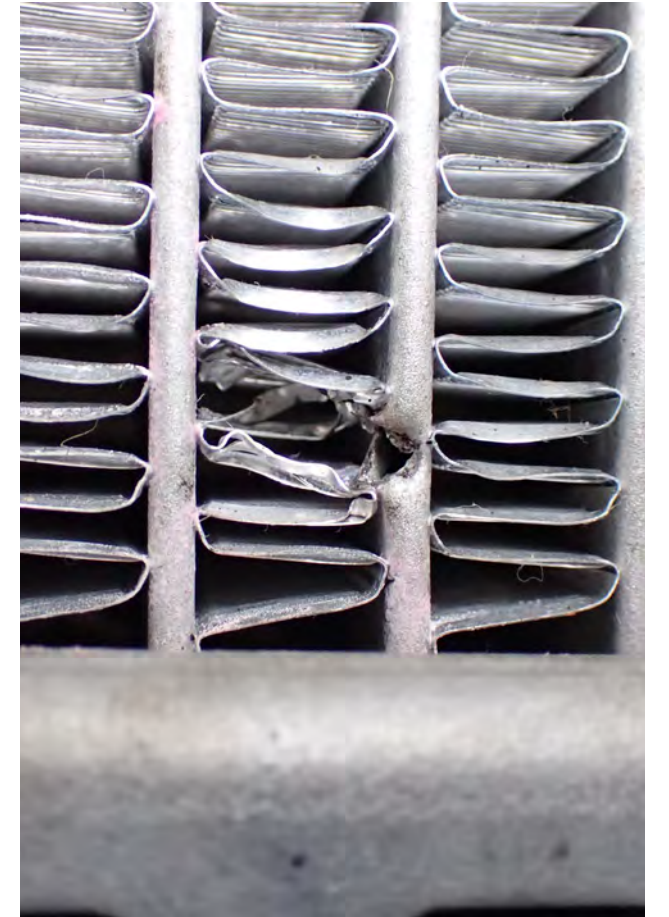
- Intercooler'da mekanik hasar (taş çarpması, korozyon)
- Hızlı kapama düzeneklerindeki contalar yenilenmemiştir
- Hortum kelepçeleri yeterince sıkılmamıştır

Resim 3 Taş çarpması

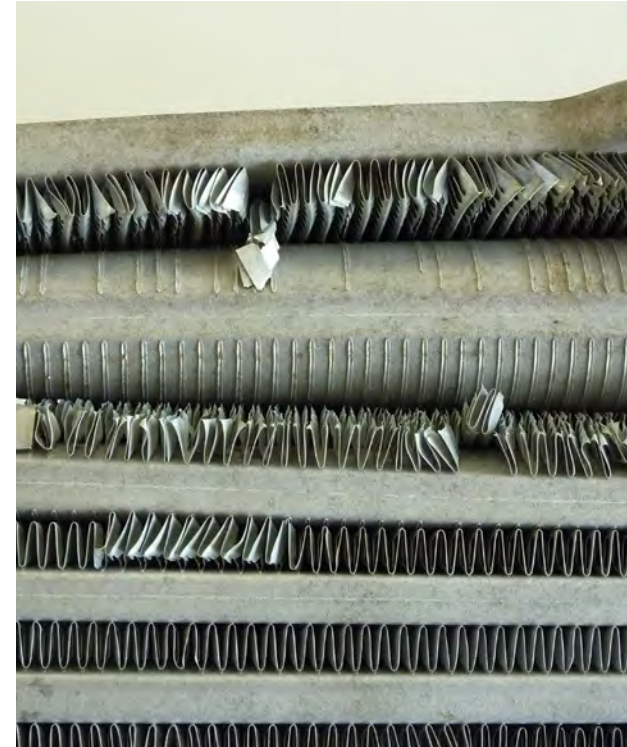
Resim 1 Şişmiş boru

- Şişmiş bir intercooler, aşırı yüksek şarj basıncının açık bir işaretidir. Turboşarj kontrolünün işlevi ve hareket kabiliyeti kontrol edilmelidir.
- Arızalı (kapalı) bir devridaim havası valfi, gaz keleşbeęi kapandığında besleme havası hattında aşırı basınç artışlarına neden olabilir.

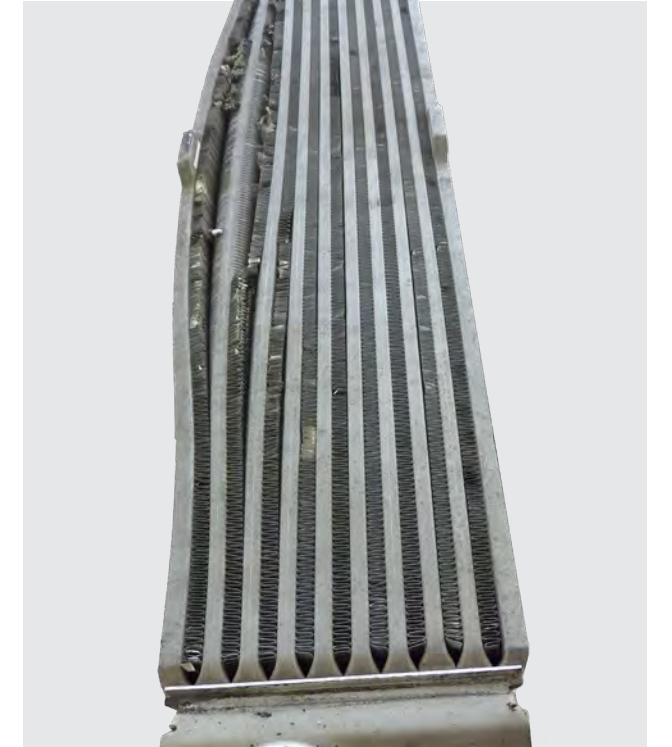
Resim 2 İntercooler şişmiş

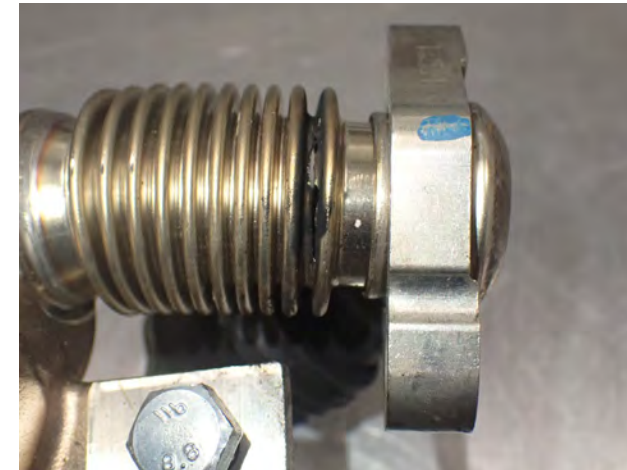
Resim 1 EGR soğutucusunun esnek borusu yırtılmış

- EGR soğutucusunun gerilmesiz bir şekilde monte edilebilmesi için, EGR soğutucusunu monte etmek üzere EGR soğutucusunun etrafındaki tüm bileşenleri motordan sökün.
- Özellikle esnek borunun gerilmesiz bir şekilde monte edilmesine dikkat edilmelidir (araç üreticilerinin belirlediği sıraya ve tork değerlerine uyun).
- Güçlü titreşimlerin esnek boruya etki etmemesi için, egzoz sisteminin sabitlenmesini kontrol edin.

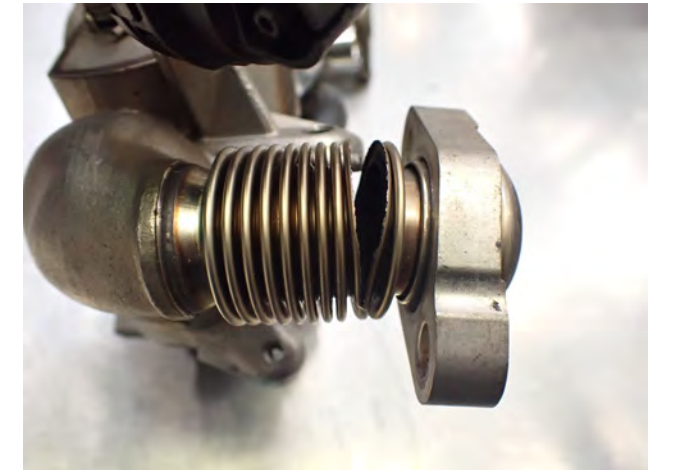
Resim 2 EGR soğutucusunun esnek borusu yırtılmış

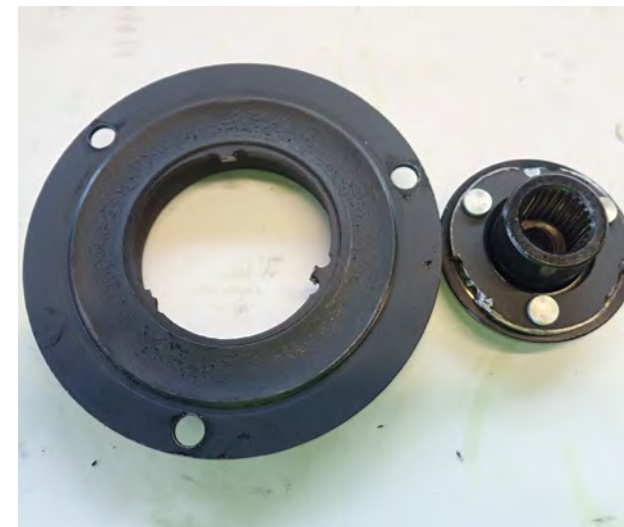
- Hidrolik şok: Sistemde çok fazla yağ ve/veya soğutucu madde var
- Kompresörde sürtünme hasarı (yetersiz yağlama)
- Kayış tahrikinde titreşimler (alternatördeki tek yönlü kavramalı kayış kasnağı anızalı)

Resim 1 Aşırı yük emniyeti kırılmış

eski kompresörün içinde bulunan yağ miktarı belirlenmelidir. Daha sonra yeni kompresör toplam miktarın aşılması için sadece bu miktarla doldurulabilir.

- Yağ tahliye tapası olmayan kompresörlerde, bu kompresörlerde yağ miktarı ayarlanamayacağından, sistem yıkanmalıdır.

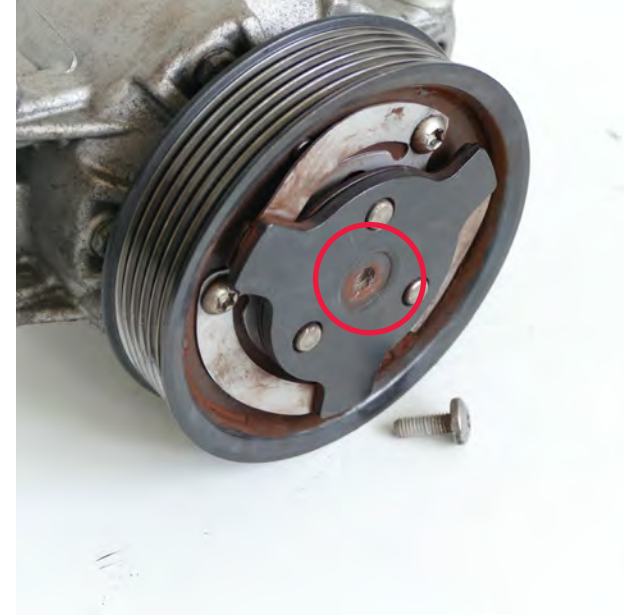
- Kayış tahrikinde titreşimler
- Alternatördeki tek yönlü kavramalı kayış kasnağı arızalı
- Sert vites değiştiren otomatik şanzıman
- Arızalı veya öğrenilmemiş enjektör memeleri nedeniyle düzensiz çalışan motor
- Krank milindeki döner titreşim sönümleyicisi gevrekleşmiş
- Kayış gergisinin sönümleyicisi arızalı

Resim 1 Gevşek merkez vida

- Kayış tahrikindeki titreşimler nedeniyle, dişli bağlantı her iki dönüş yönünde de yüke maruz kalır. Bu da dişli bağlantının mekanik olarak kırılmasına yol açar. Kayış kasnağı artık kompresöre güç aktarmaz.
- Tek yönlü kavramalı kayış kasnağının işlevini kontrol edin. Kayış gergisini ve krank milindeki titreşim sönümleyicisini kontrol edin.
- Otomatik şanzıman sert bir şekilde vites değiştiriyorsa, bir şanzıman yağı yıkaması şiddetle tavsiye edilir.

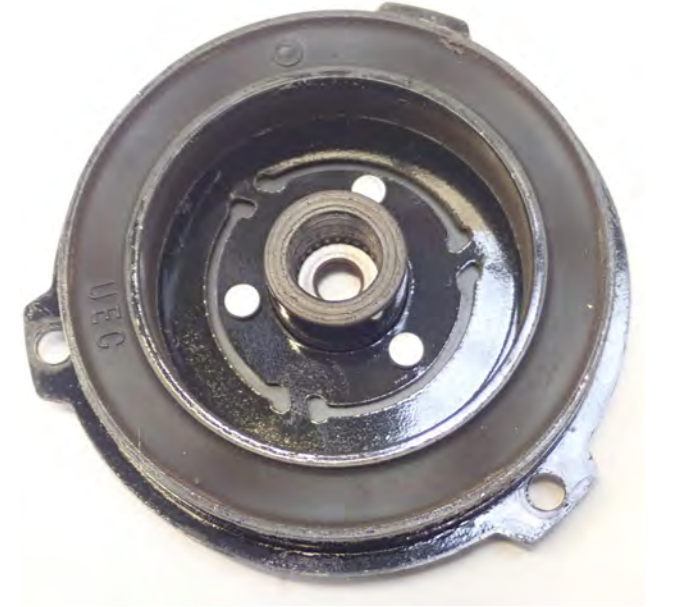
Resim 2 Göbekteki dişler kırılmış

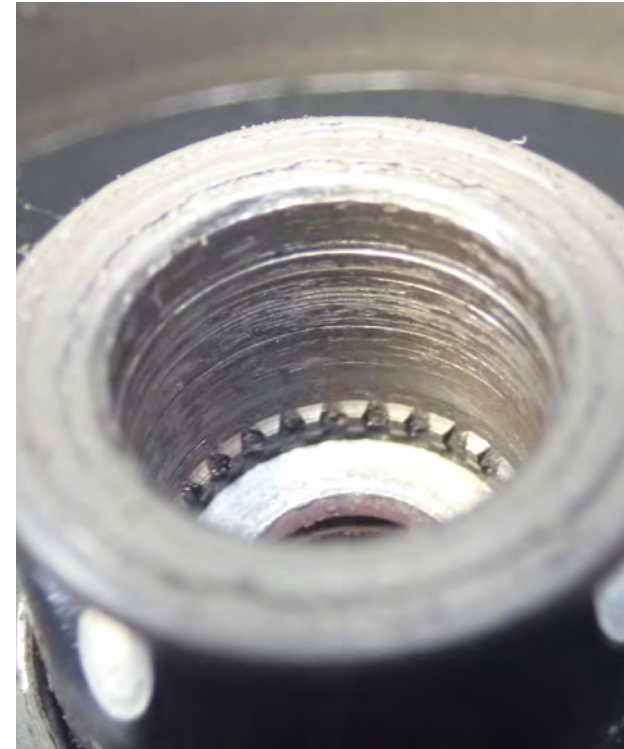
Resim 3 Dişler kırılmış

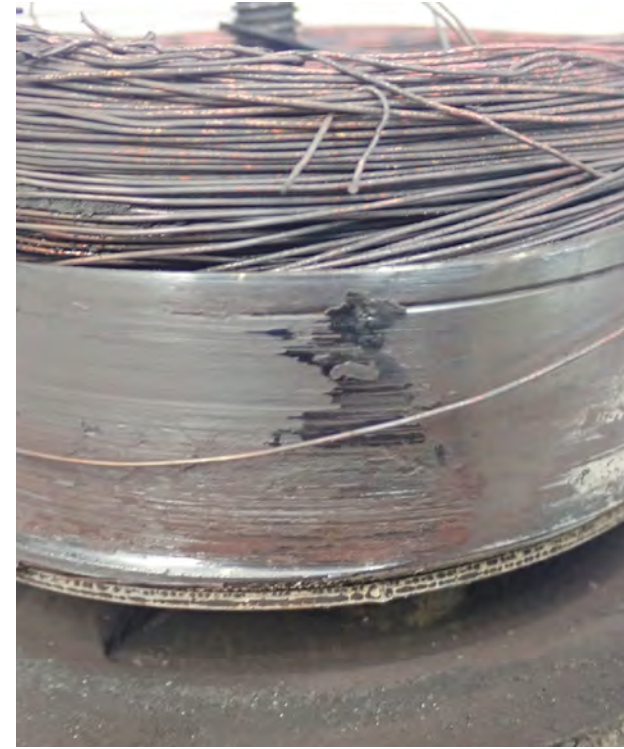
Resim 1 Bobin gövdesinde sürtünme izleri ve bobin yanmış

- Kompresörü ve kayışı yenileyin.
- Kayış gergisinin doğru çalışıp çalışmadığını kontrol edin ve gerekirse değiştirin.
