Termal Yönetim Sistemleri

Hasar görüntüleri: Nedenleri,
çözümü ve önlenmesi

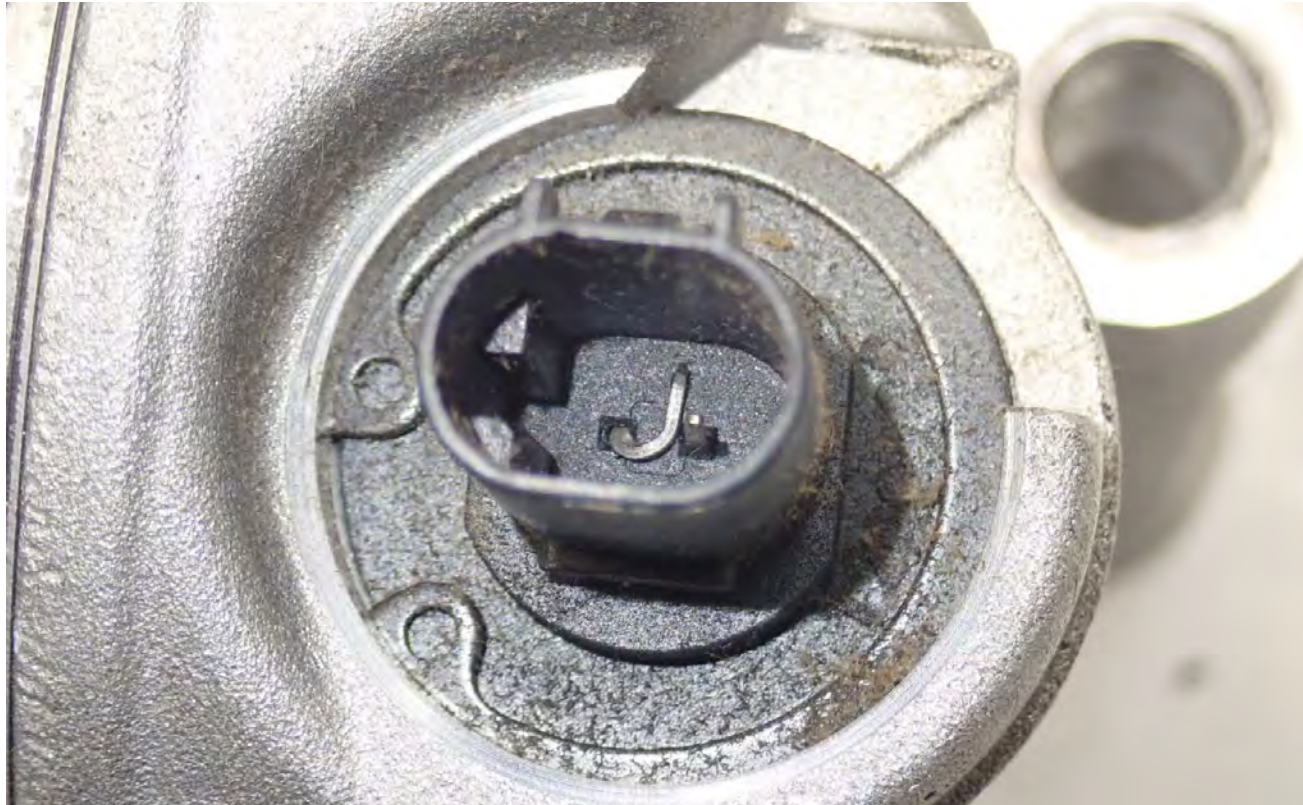
Resim 1 Bükülmüş pin

- Fişi eğmeyin ve manyetik valfin içine zorlayarak takmayın.

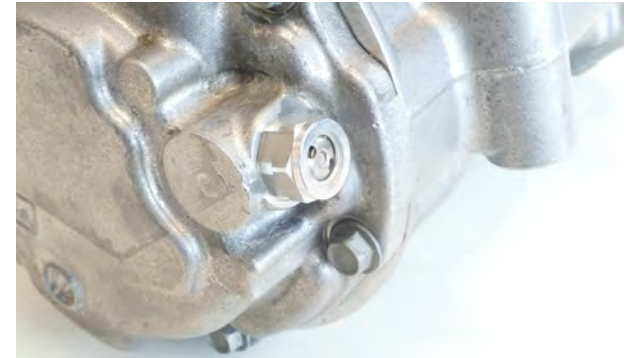
- Klima sistemi tıkalı
- Kompresör ve genleşme valfi arasındaki hat tıkalı
- Filtre kurutucu tıkalı
- Hat bükülmüş (örneğin kaza sonrası)
- DB tarafındaki kumaş hortum hasarlı. İçteki kauçuk katman kumaştan ayrılmıştır. Negatif basınç nedeniyle iç katman çökmüş ve kapanmıştır

Resim 1 Aşırı basınç valfi tetiklenmiş

- Aşırı basınç valfi tetiklendiğinde, koruyucu film basınçla üflenerek uzaklaştırılır. Bu, soğutucu madde devresinde daralmış bir yer veya tıkanıklık olduğunun açık bir göstergesidir.
- Hatları ve hortumları kontrol edin ve gerekirse değiştirin. Filtre kurutucuyu yenileyin.

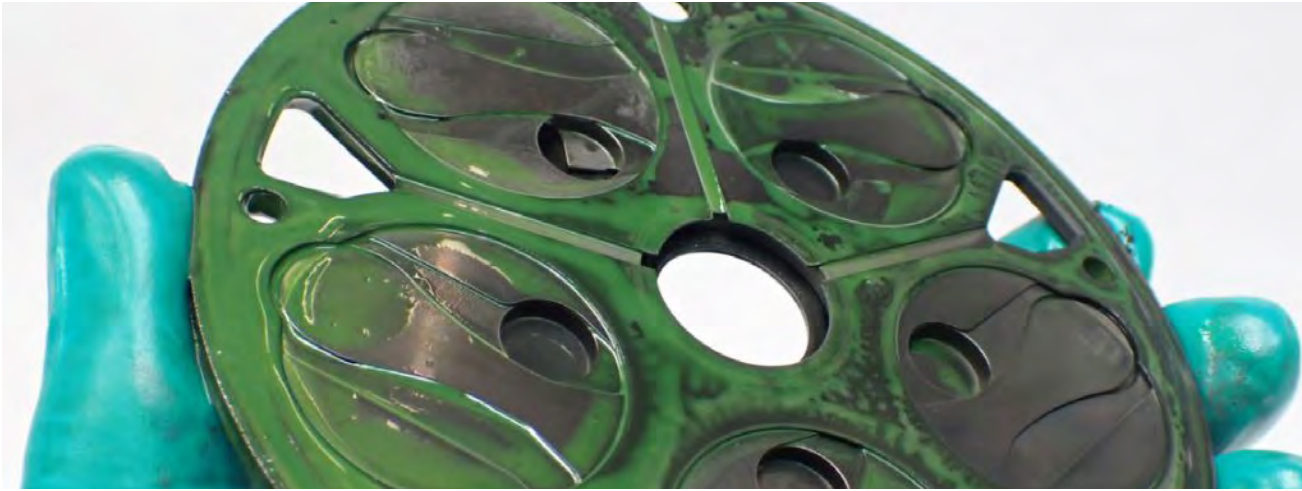
Resim 1 Valf kırılmış

- Üretici firma talimatlarına göre kompresör yağı ve soğutucu madde dolum miktarlarına uyun. Eski kompresör yağını sistemden tamamen çıkarmak için, klima sisteminin yıkanması gerekir.
- Genleşme valfini yenileyin. Eski genişleme valfi açık konumda bloke olmuşsa, sıvı haldeki soğutucu madde kompresöre girer.

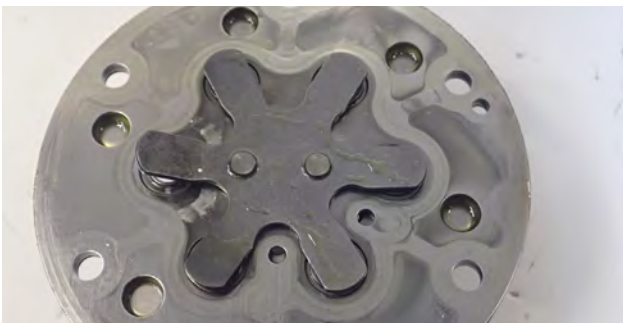
Resim 2 YB valfinin sınırlandırması deforme olmuş

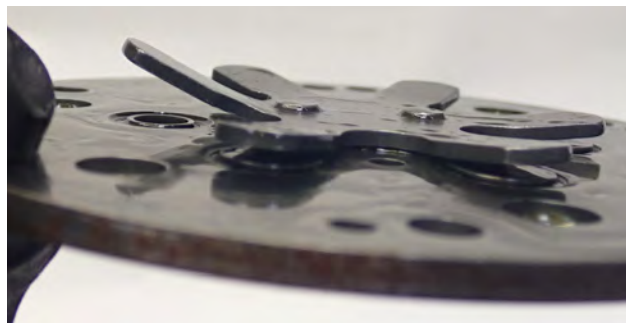
Resim 3 Sınırlama deforme olmuş

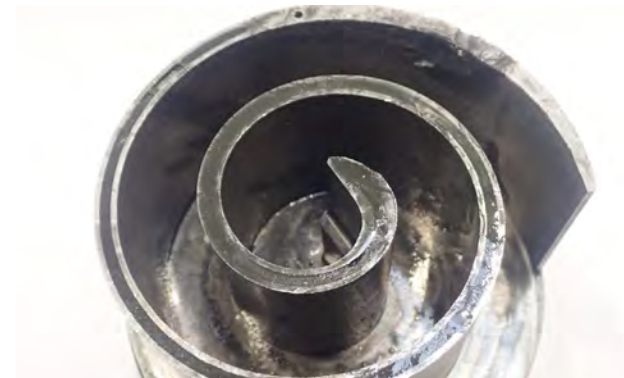
- Yüksek basınç çok düşük
- Kompresör zor işliyor veya bloke olmuş.
- Yağ içerisinde metalik sürtünme aşınması
- Siyah, yanmış yağ
- Çok fazla kontrast madde
- Yağ içerisinde kauçuk sürtünme aşınması/yabancı cisimler
- Kompresör salyangozunda sürtünme hasarı

- Kompresör değişimi sırasında sistem yıkanmamıştır
- Soğutucu madde eksikliği nedeniyle yağlama yetersizliği sonucu kompresör salyangozundaki conta hasar görmüştür
- Çok az soğutucu madde, kompresör aşırı ısınır
- Çok fazla kontrast madde nedeniyle yağın yağlama etkisi azalır
- Yıkama sırasında uygun olmayan temizlik maddeleri, kauçuk hortumları eritir
- Sisteme sızdırmazlık maddesi doldurulmuştur
- Filtre kurutucu aşırı doymuş, bu nedenle sistemde nem var

Resim 1 Scroll kompresörün salyangozu aşın derecede aşınmış

- Kompresör değişimi sırasında, eski yağı, kirleri ve yabancı cisimleri uzaklaştırmak için sistem yıkanmalıdır.
- Düzenli olarak (yaklaşık her 2 yılda bir) klima servisi yaptırılmalıdır. Doğru miktardaki soğutucu madde, kompresöre iyi bir yağ beslemesi sağlar.
- Sistemdeki çok fazla yağ, soğutma performansını düşürür ve kompresöre zarar verebilir.
- Elektrikli klima kompresörlerinde, sisteme kontrast madde eklenmesi kesinlikle önerilmez.

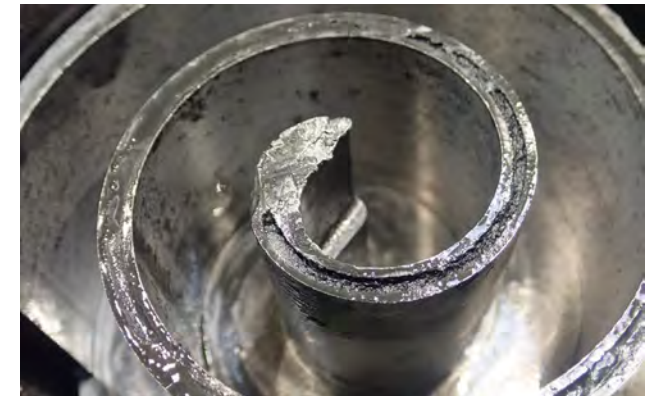
Resim 2 Salyangozda ön taraftaki conta tahrip olmuş

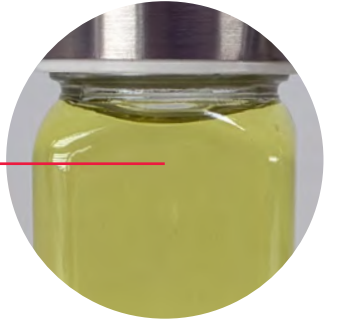
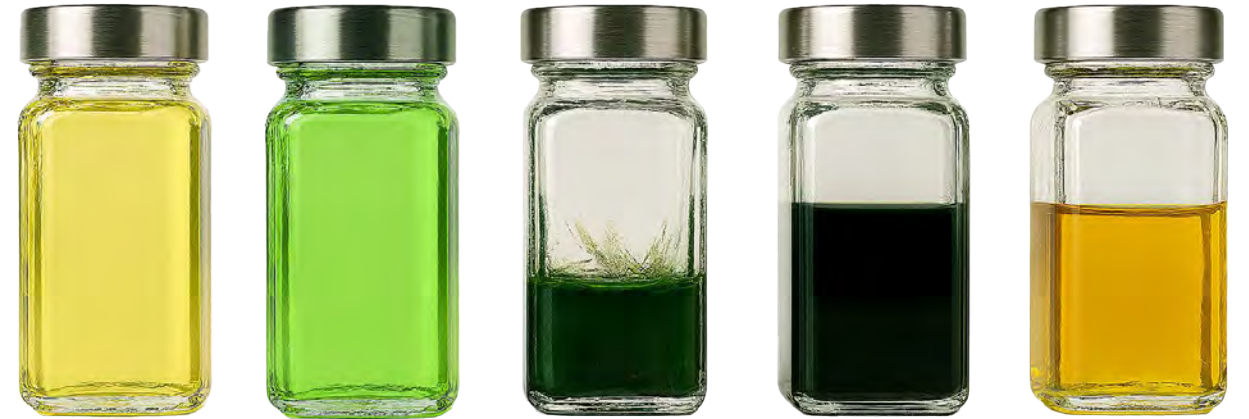
Resim 1 Berrak yağ

Berrak yağ

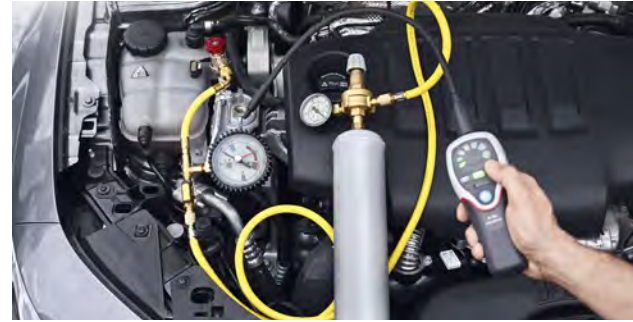
Resim 1 Şekillendirme gazı ile kaçak arama

- Sisteme kaçak arama maddesi eklenmemesini öneririz. Günümüzde, şekillendirme gazı kullanarak kaçak arama en güvenilir yöntemdir.
- Çok yüksek konsantrasyonda kaçak arama maddesi, kompresör yağının yağlama etkisini azaltır. Ayrıca, çok fazla kaçak arama maddesi yağın viskozitesini olumsuz etkileyebilir, yağ yapışkan hale gelebilir ve pistonları bloke edebilir.
- Eski kompresörün yağında kirlilik olması durumunda, sistemin mutlaka yıkanması gerekir.

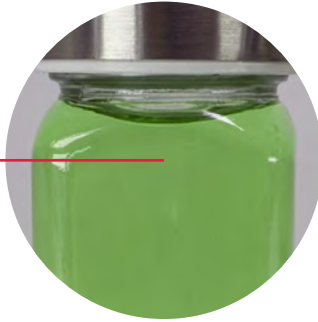
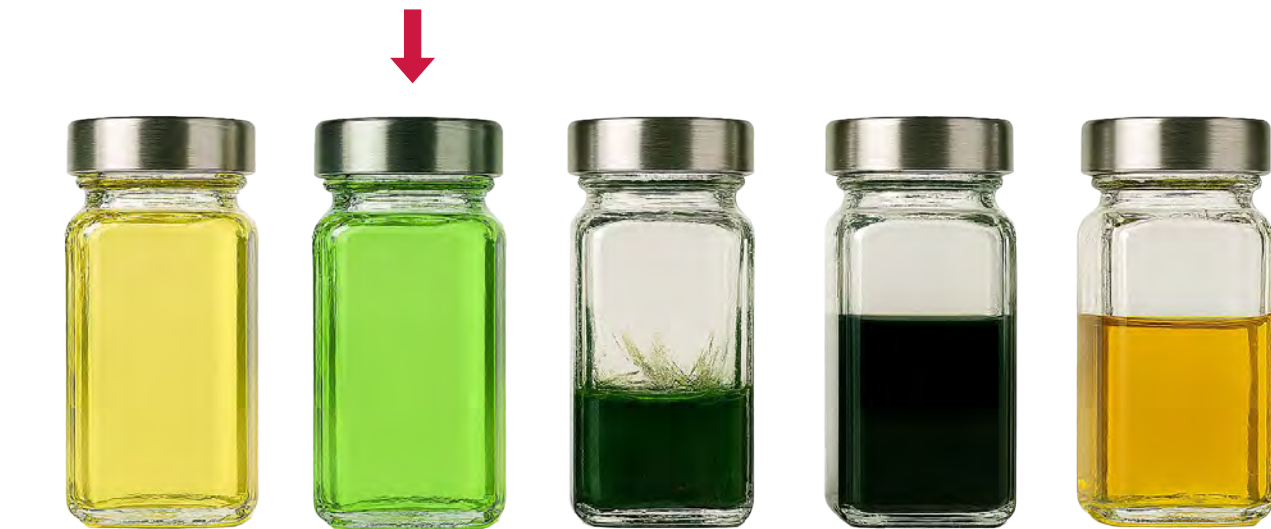
- Yağda çok fazla kontrast madde
- Kirlenmiş yağ ile karıştırma (kompresör değiştirilirken sistem yıkanmamıştır)
- Sistemde zaten kaçak arama maddesi bulunmasına rağmen, klima servisi sırasında kaçak arama maddesi eklenmesi

Yağda çok fazla kontrast madde

Resim 2 Yeşil yağ

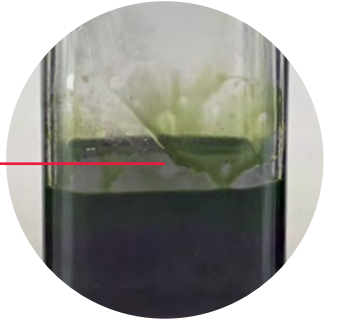
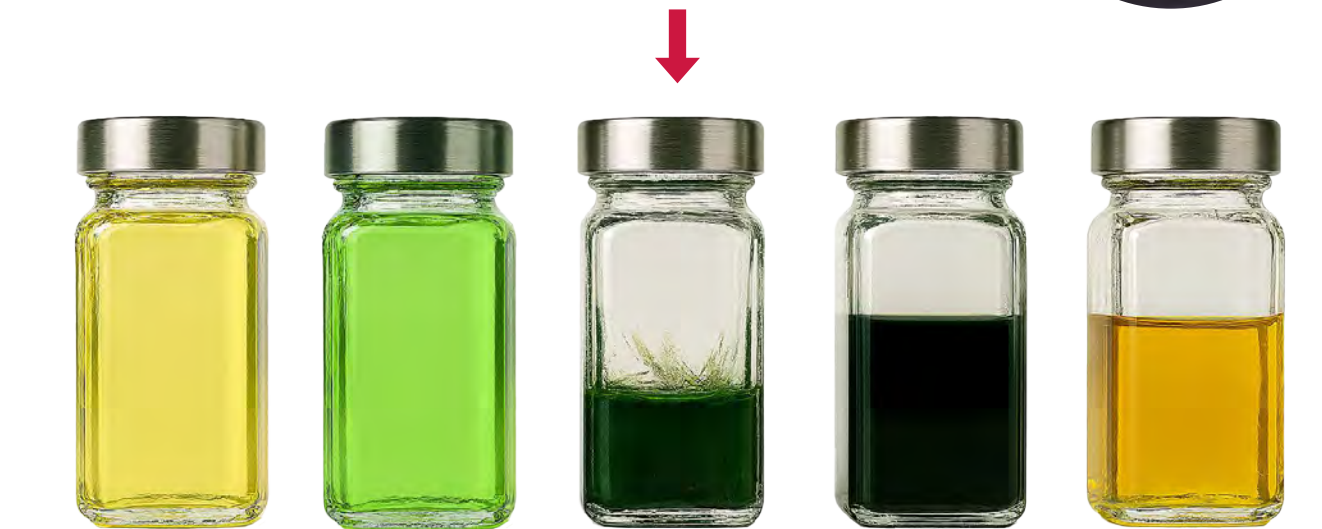
- Sistem yıkanmamışsa, daha önceki bir hasardan kaynaklanan kirlenmiş yağ
- Çok fazla kaçak arama maddesi nedeniyle, kompresör yağının azalan yağlama etkisi
- Sistemde çok az soğutucu madde olması nedeniyle azalan yağ taşıma
- Yağda piston veya eğik plaka gibi mekanik bileşenlerin metalik sürtünme aşınması

Metalik sürtünme aşınması ve talaşlarla kirlenmiş yağ

Resim 1 Gümüş rengi, koyu yeşil yağ

- Eski kompresörde sürtünme aşınması ve talaşla kirlenmiş yağ bulunursa, tüm sistem dikkatlice yıkanmalı ve filtre kurutucu ile genişleme valfi/orifis tüpü yenilenmelidir.
- Yıkama, akış yönünün tersine yapılmalıdır.
- Sistemde her zaman yeterli miktarda soğutucu madde bulunması için, düzenli olarak (yaklaşık her iki yılda bir) klima servisi yaptırın.

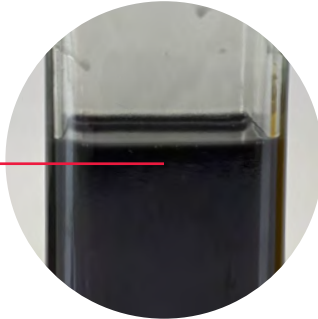
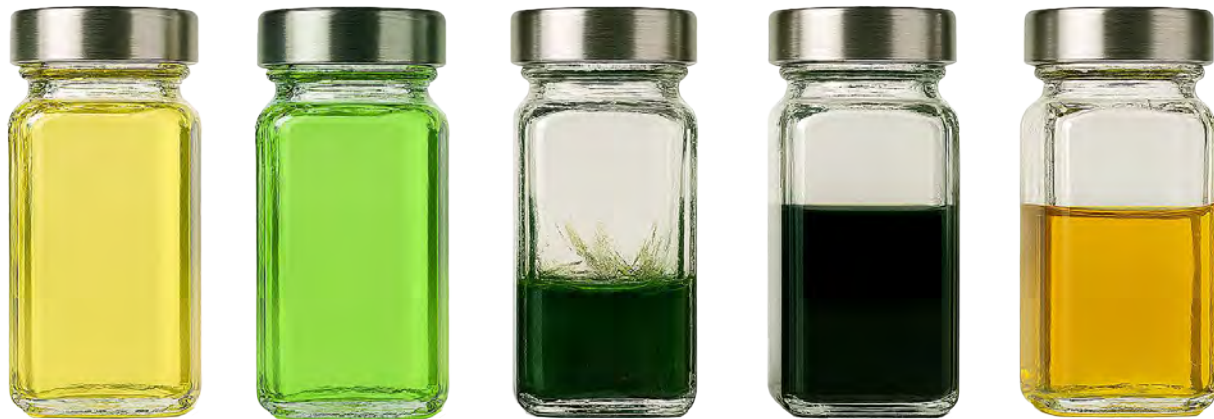
- Kompresörün termik aşırı yüklemesi
- Sistemde önemli ölçüde az soğutucu madde bulunması, bu nedenle yağ taşınmasının azalması
- Korozyon ve eksik soğutma kanatçıkları nedeniyle kondansatörün yetersiz soğutma performansı
- Kondansatör ve soğutma sıvısı radyatörü arasında aşırı kirlilik (yapraklar, toz vb.)
- Elektromanyetik kontrol valfi kirlilikler nedeniyle bloke olmuş

Siyah, yanmış kompresör yağı

Resim 1 Siyah, yanmış kompresör yağı

- Eski kompresörde siyah, yanmış yağ varsa, kompresör aşırı derecede ısınmıştır.
- Yeni bir kompresörü monte etmeden önce, tüm borulardan, kondansatörden ve evaporatörden tüm kalıntıları ve yabancı cisimleri temizlemek için, sistem mutlaka yıkanmalıdır.
- Klima kompresörünün yanı sıra, genişleme valfi/orifis tüpü ve filtre kurutucu da yenilenmelidir.

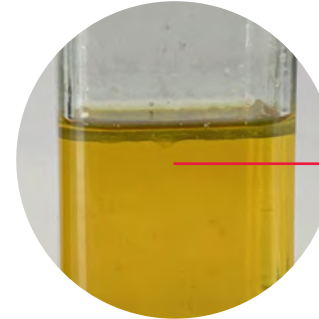
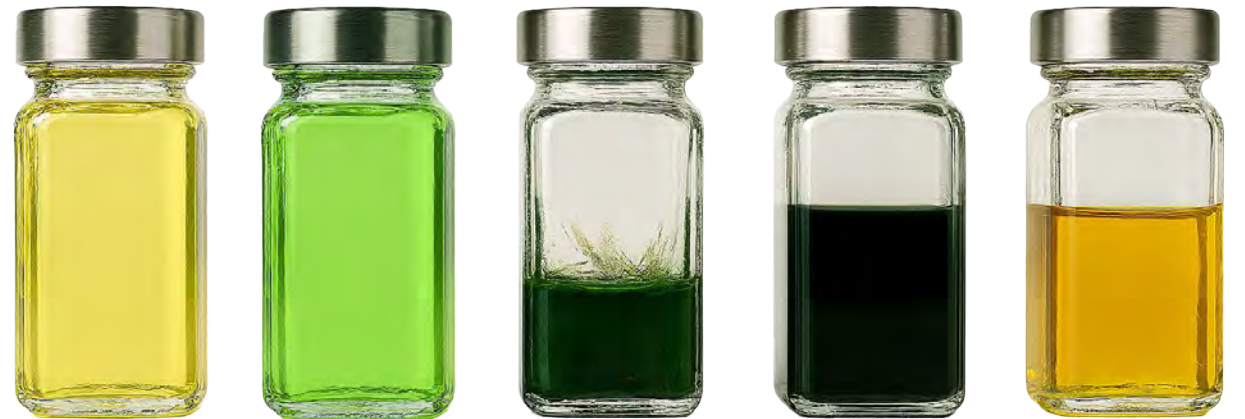
PAG yağda çok yüksek su içeriği

Resim 1 Turuncu yağ

- Filtre kurutucu, her iki yılda bir klima servisi sırasında yenilenmelidir. Klima sistemi bir bileşeni değiştirmek için açılırsa, yeni bir filtre kurutucu takılmalıdır. Kurutucunun içindeki granül (silika jel) sınırlı bir emme kapasitesine sahiptir. Kompresör yağına giren nem, yağ ile kimyasal olarak reaksiyona girer. Bu işlem sırasında, turuncu renk değişiminin yanı sıra özellikle sistem içindeki demir dışı metalleri aşındıran asitler de oluşur. Nem ve PAG yağın kimyasal reaksiyonu geri döndürülemez. Klima servisi cihazının vakumuyla yağdaki nemi gidermek artık mümkün değildir.
- Sistem mutlaka dikkatlice yıkanmalıdır.
- Filtre kurutucu ve genişleme valfi değiştirilmelidir.

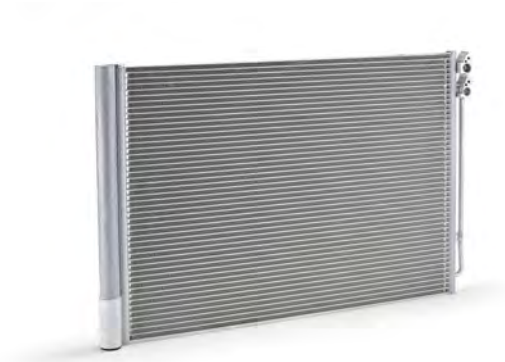
- Soğutma kanatçıklarının dıştan kirlenmesi
- Soğutma kanatçıklarında korozyon
- Yabancı cisimlerden kaynaklanan tıkanma (klima kompresörü hasarları)
- Arızalı fan motoru
- Fan motorunun arızalı kontrol ünitesi
- Arızalı basınç sensörü
- Arızalı klima kontrol ünitesi

Resim 1 Kondansatörde korozyon

- Soğutma kanatları kirlenmişse, kondansatörü yumuşak bir su hüzmesi ile dikkatlice temizleyin. Soğutma kanatçıkları korozyona uğramışsa veya kısmen eksikse, kondansatör yenilenmelidir.
- Birden fazla borunun paralel olarak geçtiği çoklu akışlı kondansatörler yıkanamaz.

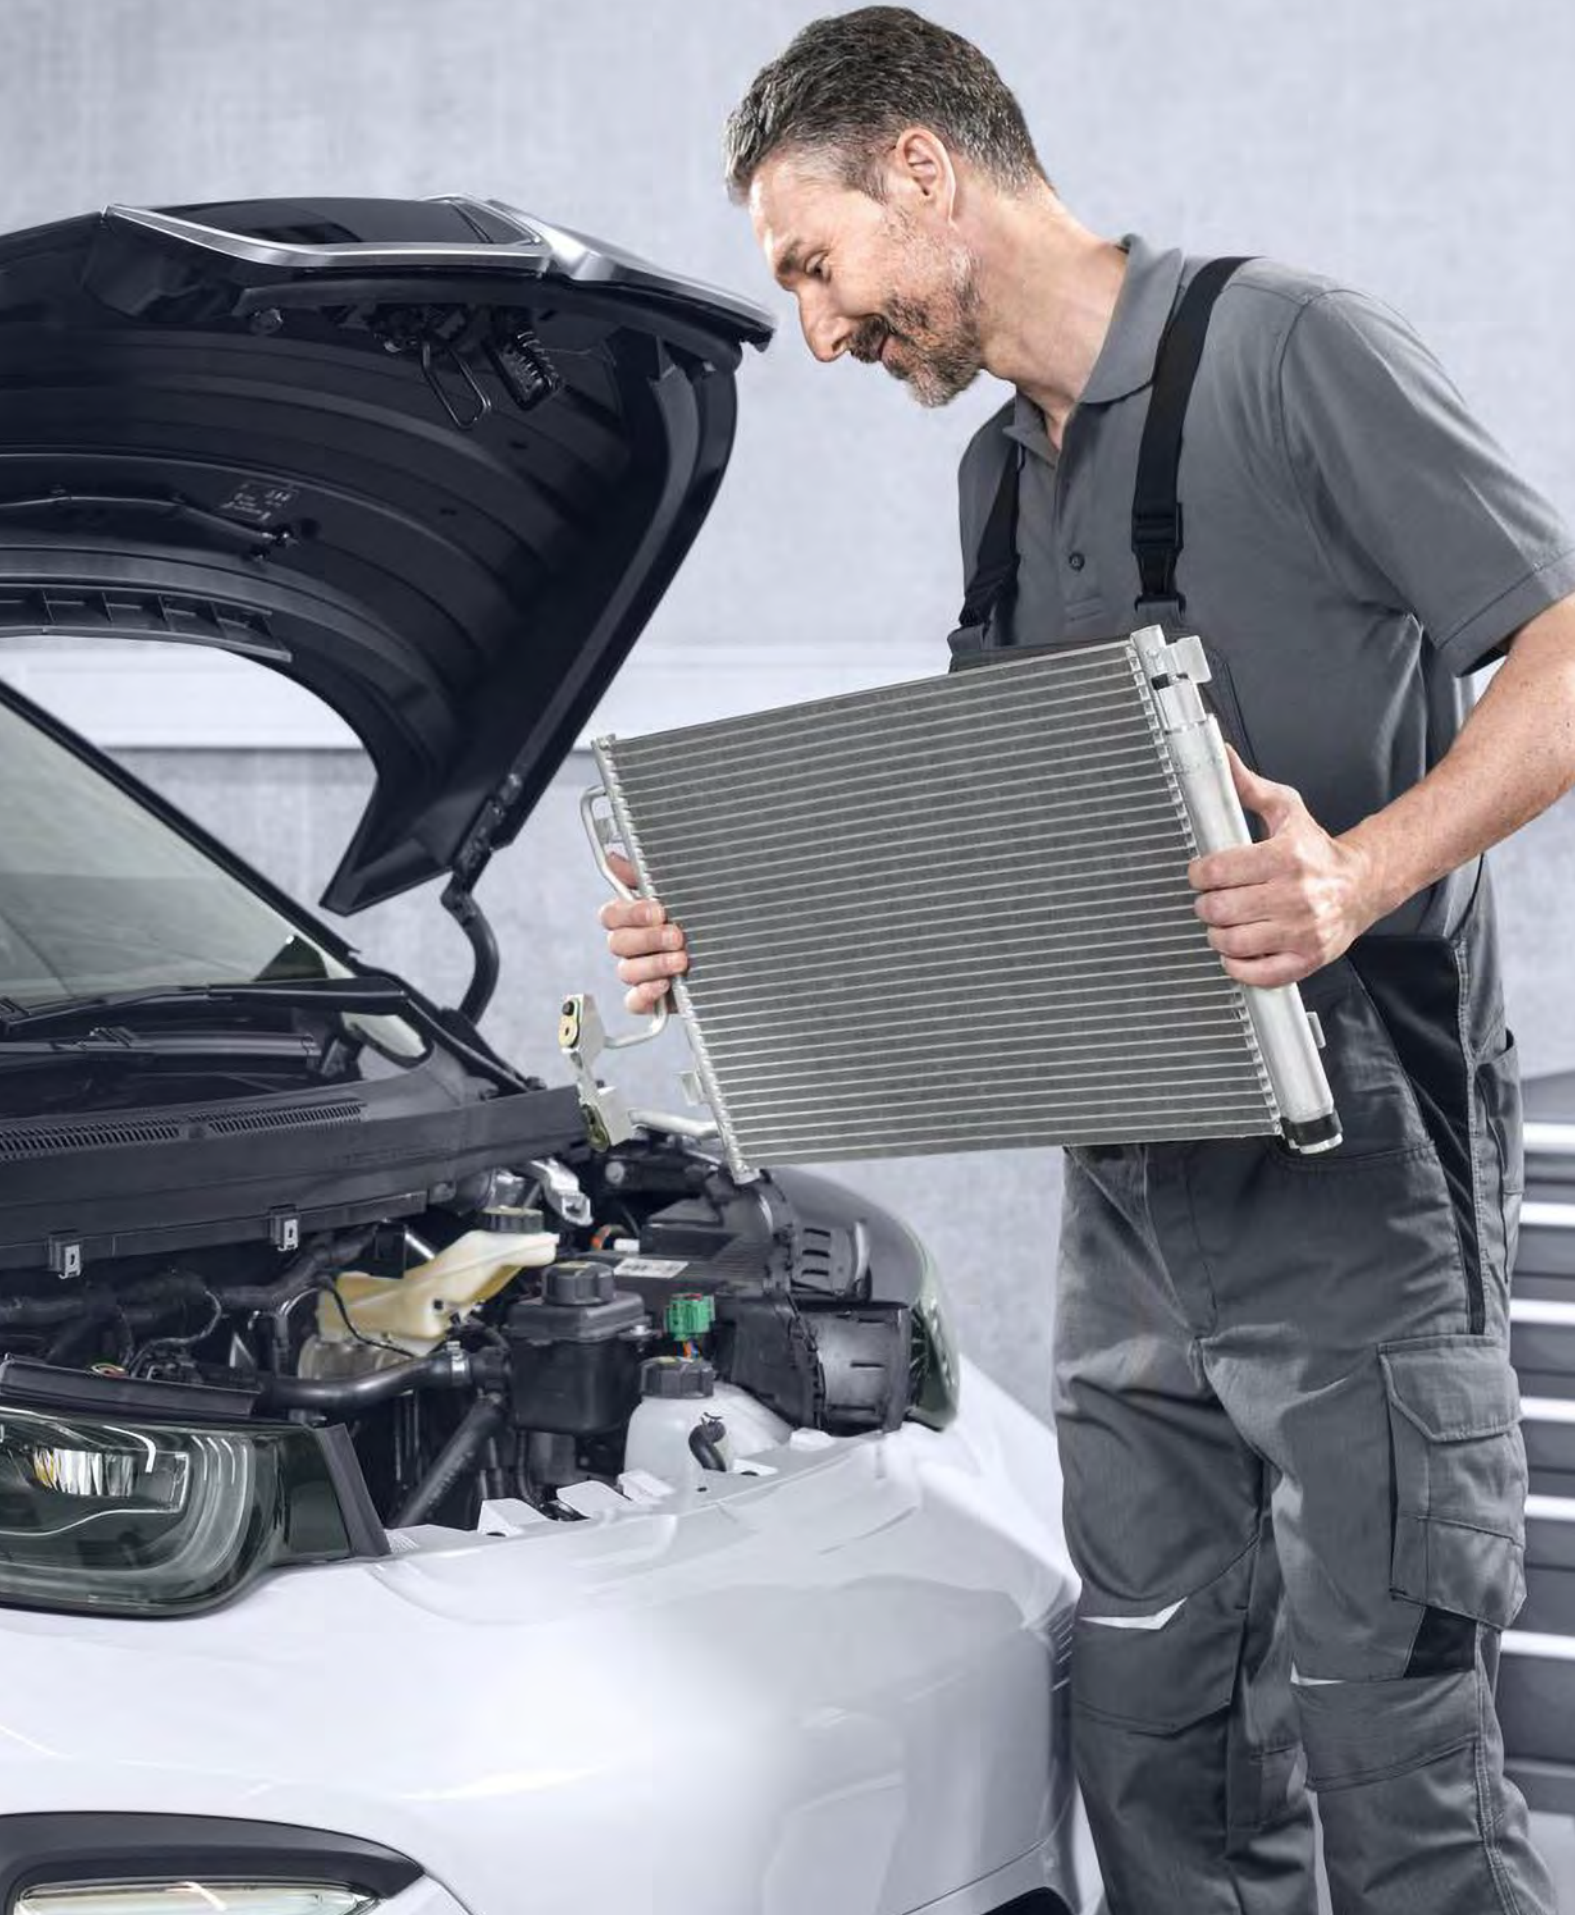
- Sızıntı (örneğin taş çarpmasından, kazadan sonra)
- Yeni parçayı ambalajından çıkarırken mekanik hasar
- Korozyon
- Kimyasal temizlik maddeleri, tuzlar
- Yanlış montaj ve bunun sonucunda ortaya çıkan titreşimler nedeniyle sürtünme izleri veya titreşim kırıkları

Resim 1 Mekanik hasar (taş çarpması)

- Sızıntı yapan kondansatörler yenilenmelidir. Sisteme kesinlikle sızdırmazlık maddesi doldurmayın. Bu sızdırmazlık maddeleri hiçbir sonuç vermez veya sadece kısa süreli bir sonuç verir, ancak klima servis cihazındaki tüm valflere zarar verirler.
- Kondansatörü ambalajından çıkarırken ve takarken, boruların zarar görmemesine dikkat edin.
- Aracı yıkarken, ne jant temizleyiciyi ne de böcek temizleyiciyi kondansatöre püskürtmeyin.

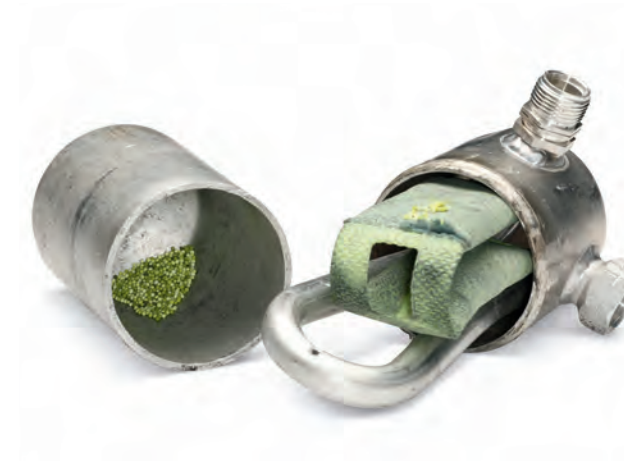
- Yetersiz soğutma performansı
- Klima sisteminin tamamen arızalanması (diğer bileşenlerin hasar görmesi/tıkanması)
- Klima sistemindeki metallerin korozyona uğraması

Resim 1 Filtre kurutucudan granül çıkması

- Filtre kurutucu, her klima servisi sırasında (her iki yılda bir) yenilenmelidir.
- Bir bileşeni değiştirmek için sistem her açıldığında, filtre kurutucu değiştirilmelidir.
- Filtre kurutucu doymuşsa, nem kompresör yağı ile reaksiyona girer. Bu da yağın asitlenmesine ve klima sistemindeki metalleri aşındırmasına neden olur.

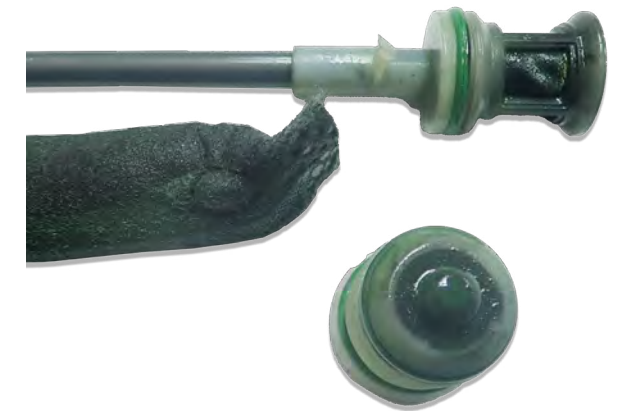
Resim 2 Filtre kurutucu tıkalı

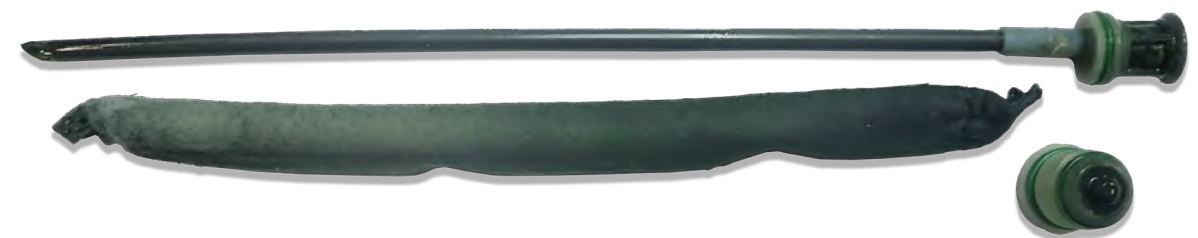
Resim 3 Filtre kurutucu tıkalı

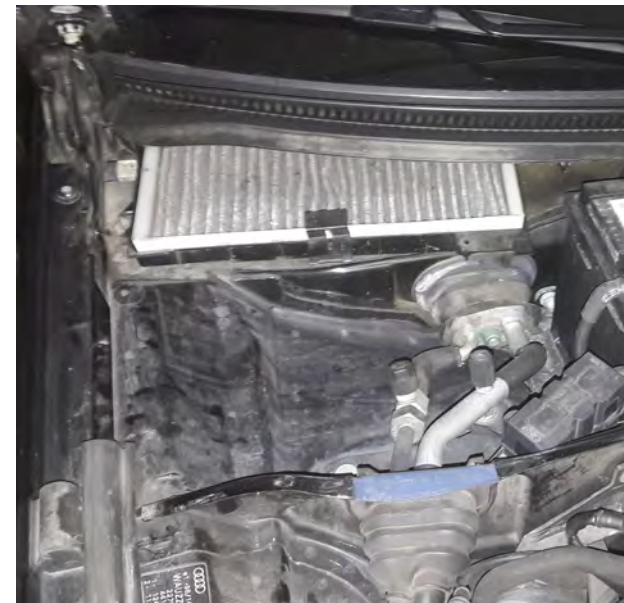
- İçten kirlenmiş (önceki hasarın ardından sistem yıkanmamış veya sisteme klima sızdırmazlık maddesi doldurulmuş)
- Bloke olmuş genişleme valfi
- Evaporatördeki sıcaklık sensörü gevşek
- Evaporatör zaman zaman buzlanıyor
- Kabin filtresi aşırı kirlenmiş
- Kabin fanı arızalı

Resim 1 Aşırı kirlenmiş kabin filtresi

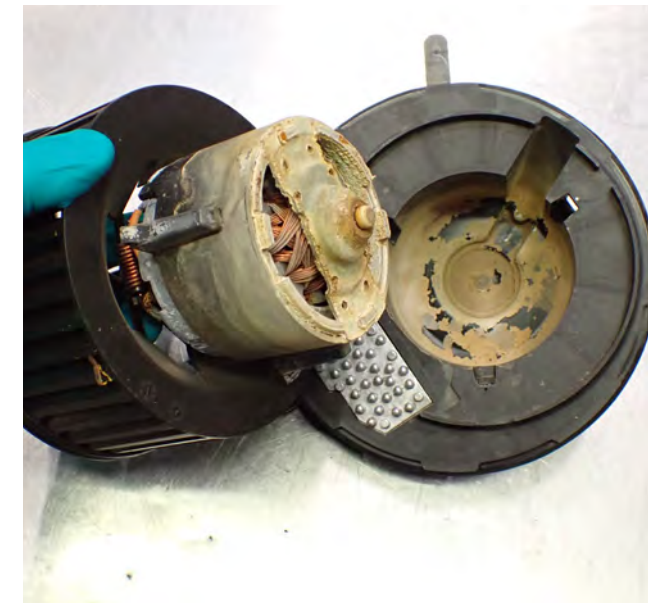
Resim 2 Arızalı kabin fanı

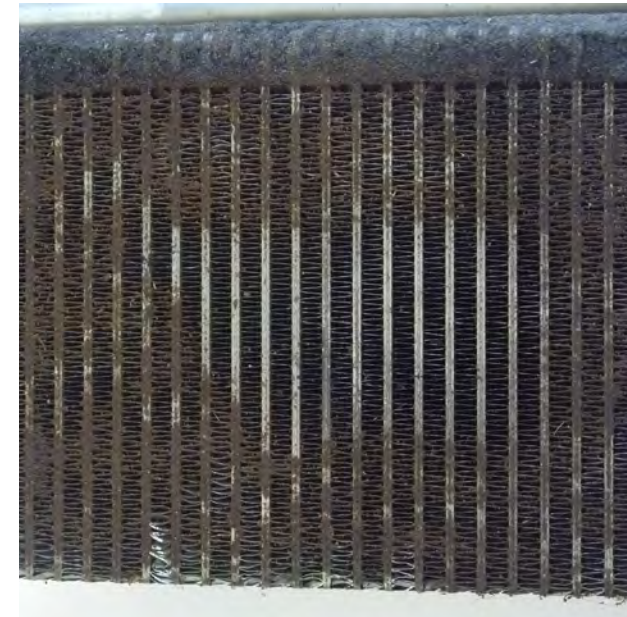
Resim 1 Kirlenmiş ve tıkanmış evaporatör

- Her zaman yüksek kaliteli kabin filtresi takın ve her yıl veya 15.000 km'de bir düzenli olarak yenileyin.
- Evaporatör yüzeyinin kuruması için, varış noktasına ulaşmadan 5 dakika önce klima sisteminizi kapatın.
- Örneğin MAHLE OzonePRO ile kabin bakımı yaptırın.
- Alkol temizleyici ile evaporatörün temizlenmesi ve dezenfekte edilmesi.

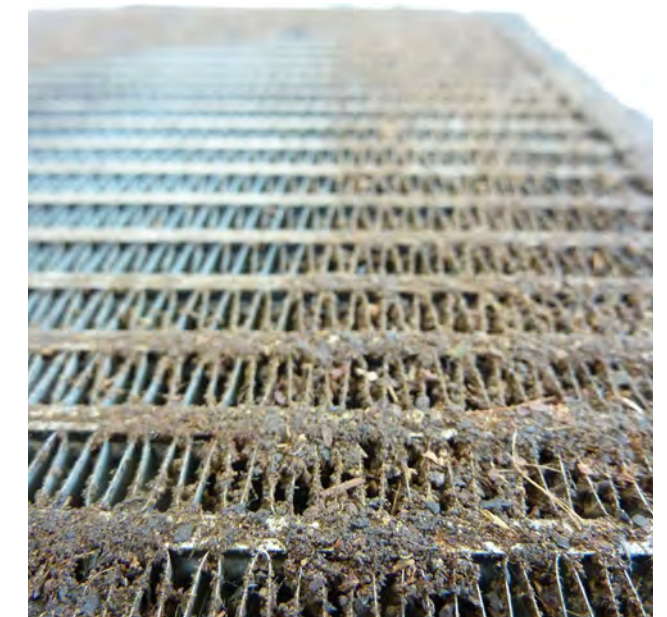
Resim 2 Tıkanmış evaporatör

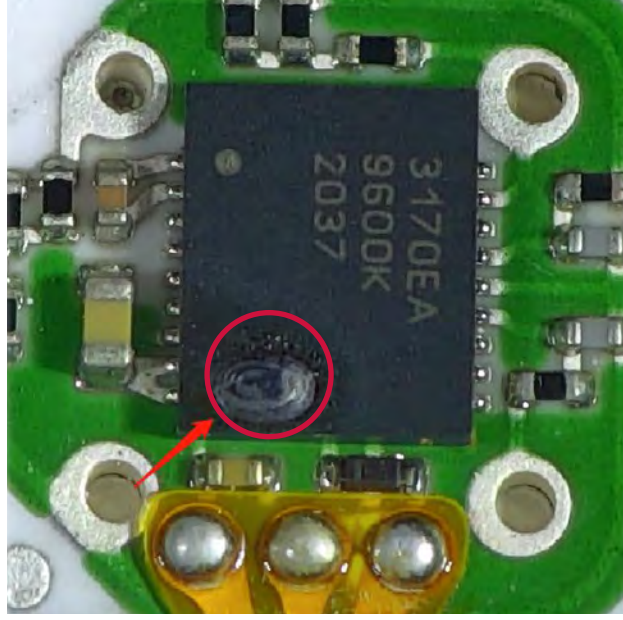
- Sistemde soğutucu madde yok (basınç < 2 bar)
- Basınç şalteri arızalı (voltaj dalgalanmaları)
- Klima kontrol ünitesine giden elektrik bağlantısı arızalı (kablo kopması)
- Kontaklarda/soket bağlantısında korozyon
- Klima kontrol ünitesi arızalı

Resim 3 Basınç şalteri (sensör elektroniği) yanmış

- Klima servis cihazı ile sistemde doğru miktarda soğutucu madde olup olmadığını kontrol edin ve sızdırmazlık testi gerçekleştirin.
- Bir sonraki adımda, basınç şalterindeki kablolar ve sinyaller kontrol edilmeli ve ölçülmelidir.
- Gevşek kontaklar, elektronik aksamı tahrip eden akım ve voltaj dalgalanmalarına neden olabilir.
- Çoğu araçta, önce soğutucu maddenin vakumlanması gerek olmadan, basınç şalteri değiştirilebilmektedir. Bunun için lütfen bağlantı parçasının içinde bir valf olup olmadığına dair araç üreticisinin talimatlarını dikkate alın.

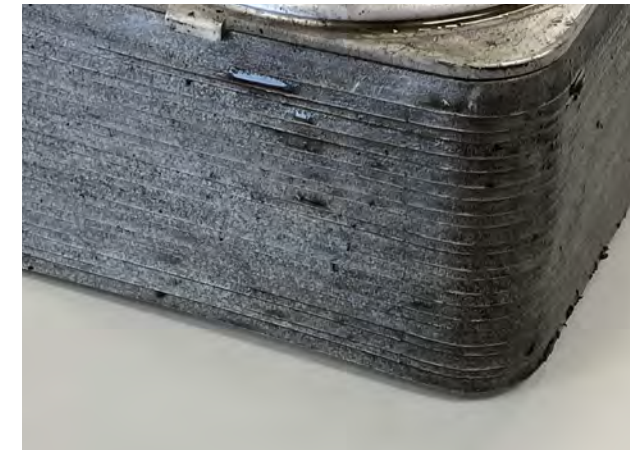
Resim 2 Soğutucu sızdırıyor

- Soğutma sıvısı devresindeki bileşenlerin onarımı ve değiştirilmesi sırasında sistemi yıkamak önemlidir. Yabancı cisimler ve conta kalıntıları, soğutucuda kaviteasyona neden olabilir. Ayrıca bu broşürde Bölüm 1.10.4'e de bakınız.
- Sökülen tüm bileşenler yeni contalarla birlikte takılmalıdır. Prensip olarak sızdırmazlık macunları ve sızdırmazlık maddeleri kullanılmamalıdır.
