# Componentes de motor

Daños: causas, soluciones  
y prevención

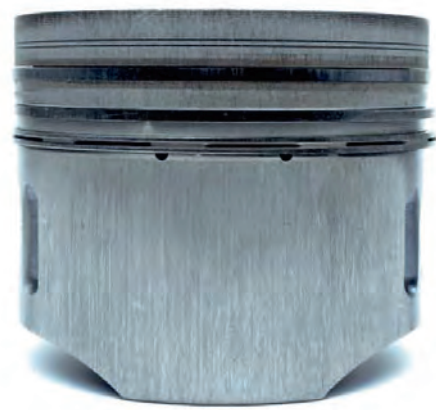
Fig. 1 Desgaste por suciedad en el pistón: estrías pronunciadas en sentido longitudinal

- La falda de pistón presenta un patrón de contacto ancho y mate en el lado de presión y contrapresión (fig. 1).
- El perfil de mecanización en la falda de pistón (fig. 2) y en la contraparte (superficie de deslizamiento del cilindro) está desgastado (fig. 3).
- La falda de pistón, los segmentos y la superficie de deslizamiento del cilindro presentan estrías estrechas en el sentido de la marcha.
- Los segmentos y los flancos de ranura presentan desgaste en altura (fig. 4).
- Los segmentos presentan una mayor holgura de corte. Los bordes de segmento pueden llegar a ser muy afilados.
- Los cordones de rodadura del segmento de engrase están desgastados (fig. 3).
- El bulón de pistón presenta estrías con perfil ondulado en sentido longitudinal (fig. 4+5).
- También se puede encontrar desgaste por suciedad en otros componentes, por ejemplo, en un vástago de válvula.

- Se debe comprobar la estanqueidad del sistema de admisión.
- Antes del montaje, se debe limpiar la suciedad del cárter y los tubos de admisión.
- Durante el montaje, se debe prestar atención a la limpieza.
- Se debe comprobar el filtro de aire, y reemplazarlo si es necesario.

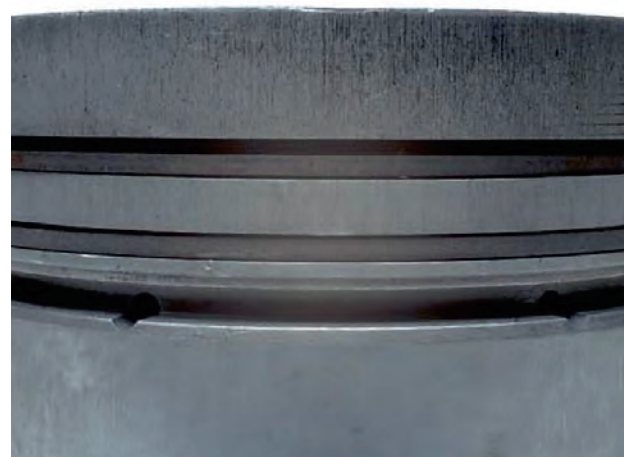
Fig. 2 Desgaste axial de los segmentos de pistón

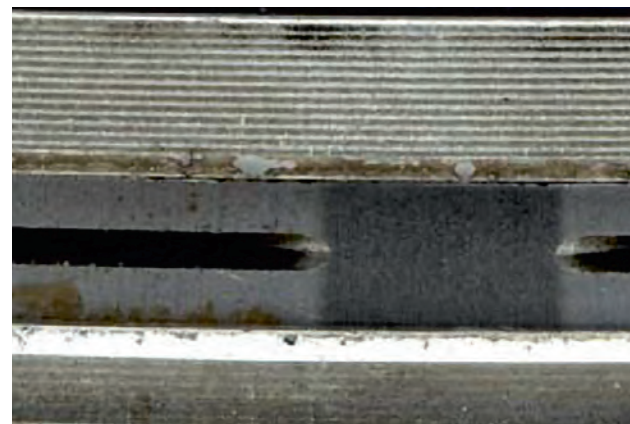
Fig. 3 Segmento de engrase extremadamente desgastado

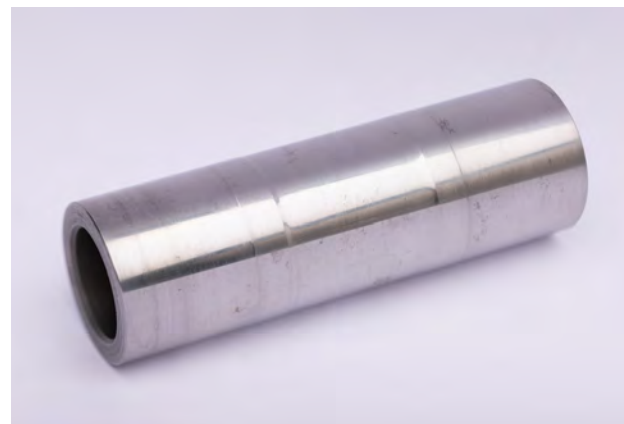
Fig. 4 Bulón de pistón desgastado

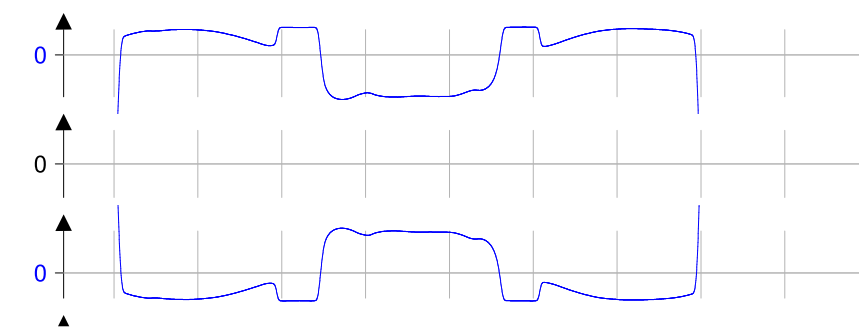
Fig. 5 Líneas superficiales en el bulón de pistón

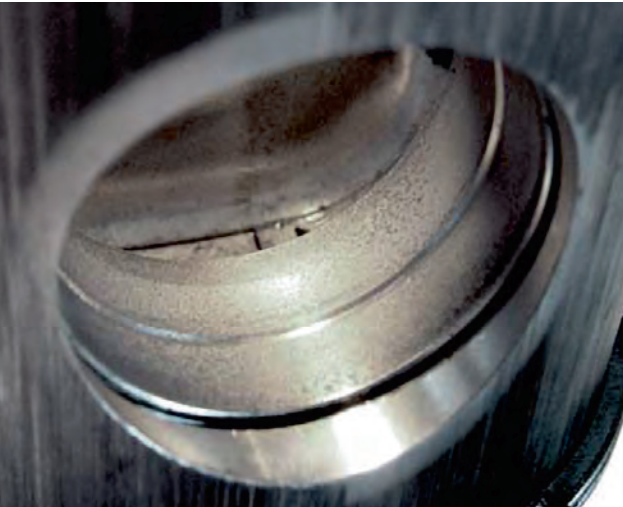
Fig. 1 Marcas en el orificio debido a aceite de motor diluido

Una proporción demasiada elevada de combustible en el aceite diluye la película de aceite, lo cual, a su vez, reduce drásticamente su capacidad de carga, aumentando el desgaste de las piezas del motor. Un daño de este tipo puede tener las siguientes causas:

- El sistema de inyección debe ajustarse correctamente (enriquecimiento de la mezcla para el arranque en frío, etc.).
- Deben inspeccionarse los inyectores.
- Deben respetarse las medidas de montaje.
- El intervalo de cambio del filtro de combustible debe cumplirse y, si las condiciones son extremas, acortarse adecuadamente.
- Deben inspeccionarse las bujías, y reemplazarlas si es necesario.
- Especialmente con vehículos diésel, deben conducirse regularmente distancias largas para que se pueda completar la regeneración del filtro de partículas. Durante el montaje, se debe prestar atención a la limpieza.

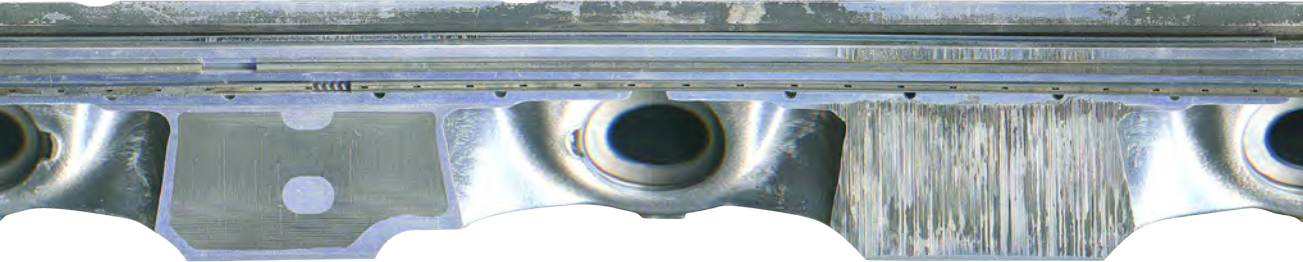
Fig. 2 Vista de gripado unilateral

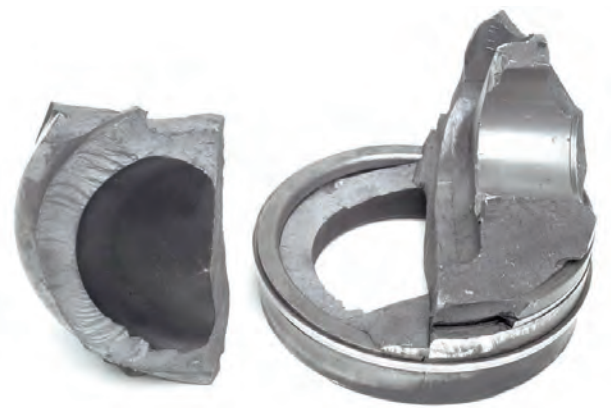
Fig. 1 Pistón de vehículo industrial reventado por un bloqueo hidráulico

- El pistón está roto o deformado (fig. 1).
- La biela está doblada y rota (fig. 3).
- Uno o ambos alojamientos de bulón presentan una fisura o rotura que se extiende hacia arriba, en parte a través de toda la parte superior del pistón (fig. 2a+b).
- El bulón del pistón está roto.

La causa de este daño se debe a que en la cámara de combustión han entrado líquidos, agua o combustible. Como ni el agua ni el combustible se pueden comprimir, el bloqueo hidráulico crea un esfuerzo brusco en el pistón, el bulón, la biela, la culata, el cárter, los cojinetes y el cigüeñal. Una cantidad excesiva de líquido puede llegar a la cámara de combustión debido a las siguientes razones:

- Durante la reparación de un motor se deben utilizar juntas impecables. Es necesario sustituir las juntas defectuosas.
- Es necesario comprobar los inyectores y sustituirlos en caso de duda.

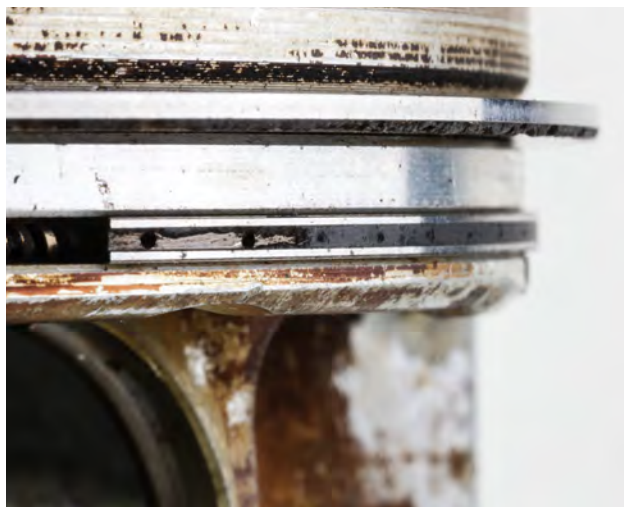
Fig. 2 Segmento de engrase obstruido

- Unos segmentos rotos, atascados o montados incorrectamente pueden causar un sellado deficiente de la cámara de combustión respecto al cárter. Debido a esta falta de estanqueidad, el aceite puede llegar a la cámara de combustión.

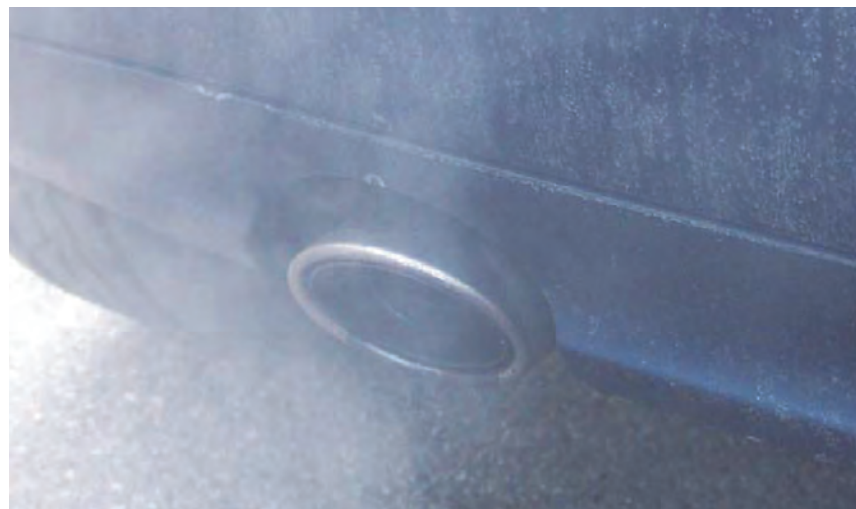
Fig. 3 Humos de escape

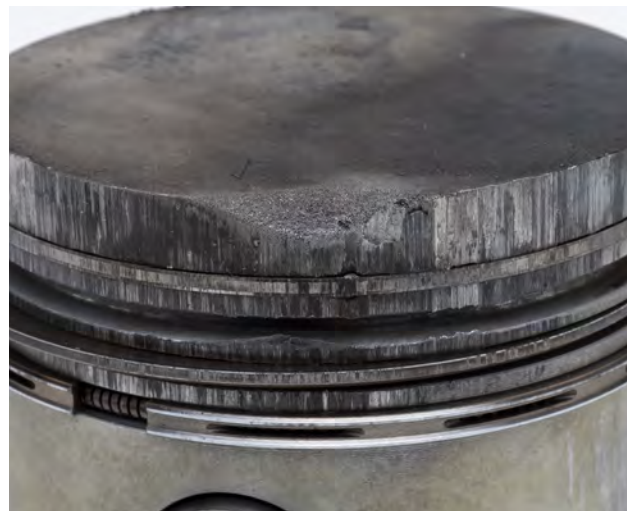
Fig. 1 Rastros de erosión en el pistón de gasolina

- En la cabeza del pistón y/o en el cordón de fuego, la superficie presenta erosiones locales (fig. 1).
- El cordón del segmento del pistón está roto (fig. 3).
- En el cielo del pistón se pueden apreciar fundiciones (fig. 2) que se extienden hasta la cabeza del pistón completamente derretida, incl. la rotura del cordón de segmento (fig. 3).
- El pistón presenta un agujero.

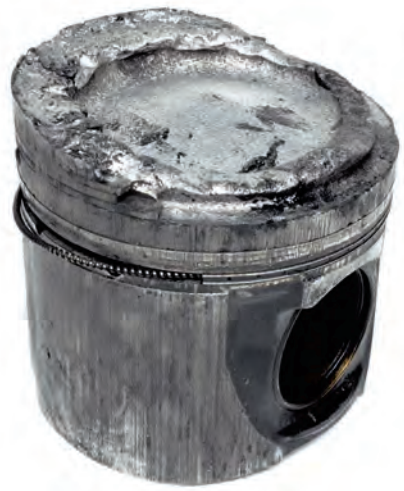
Fig. 1 Corona del pistón derretida en el pistón de diésel

- La cantidad y el momento de la inyección deben ajustarse de acuerdo con las instrucciones del fabricante.
- Se debe comprobar la estanqueidad, la presión de inyección y el patrón de chorro de los inyectores.
- En el montaje de las boquillas de refrigeración se deberá prestar atención a la correcta alineación.
- Es aconsejable desmontar las boquillas de refrigeración antes de desmontar los pistones. Esto evita que la biela doble la boquilla de refrigeración durante la tracción de los pistones.
- Los canales de aceite en el bloque motor, el cigüeñal y la culata se deben limpiar con sumo cuidado.
- Se debe comprobar el correcto funcionamiento de la válvula reguladora de presión.
- En caso de que el motor funcione con biocombustibles, se debe prestar atención a un aceite de motor adecuado y a los intervalos de cambio de aceite prescritos especialmente para ello.

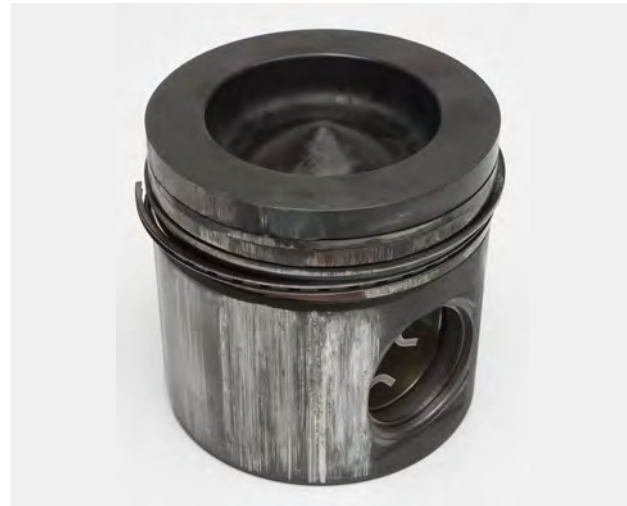
Fig. 2 Fundición en el cordón de fuego y gripado en la falda

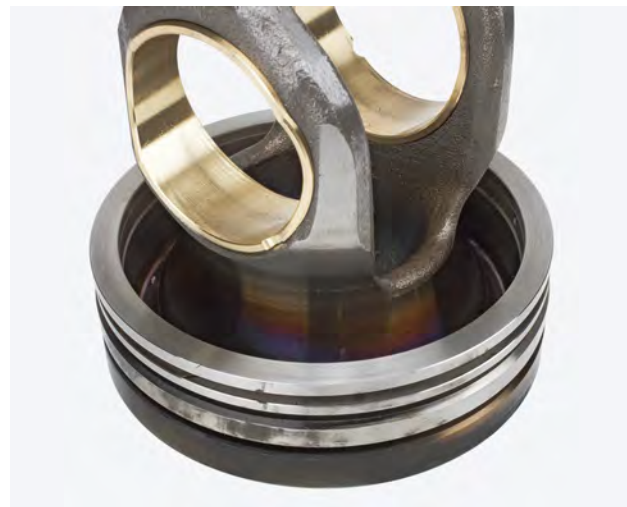
Fig. 3 Decoloración por sobrecalentamiento en el pistón FERROTHERM®

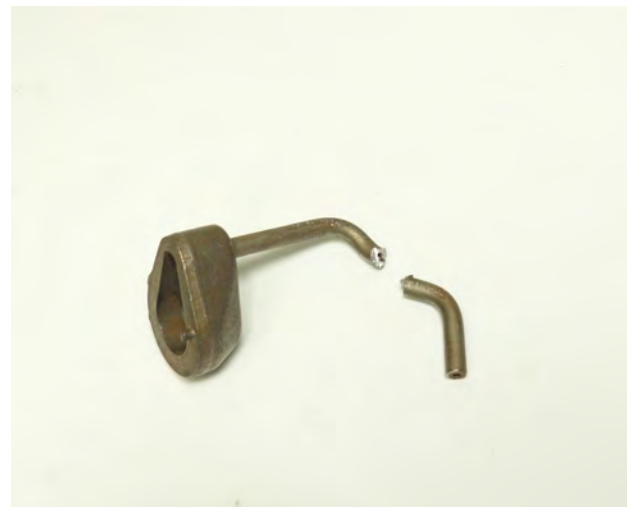
Fig. 4 Boquilla de refrigeración rota

- La boquilla de refrigeración está deformada, arrancada o no se ha montado (fallo de montaje, fig. 4).
- Se ha sobrepasado el intervalo de cambio de aceite. En este caso, existe un riesgo de polimerización del aceite del motor, especialmente en el caso de los biocombustibles como la colza y los aceites de soja, que pueden obstruir las boquillas de refrigeración.
- Las partículas extrañas, como los restos de juntas o similares, impiden la circulación necesaria en el circuito de aceite.

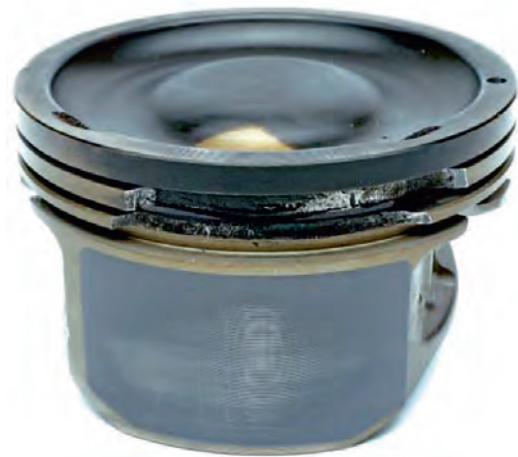
Fig. 1 Cordones de segmento rotos debido a un fallo en el proceso de combustión

- Solo se debe utilizar combustible con el octanaje prescrito.
- El sistema de inyección, el carburador y el encendido deben ajustarse correctamente.
- Se deberán utilizar exclusivamente bujías de acuerdo con las instrucciones del fabricante.
- Se debe comprobar la estanqueidad del sistema de admisión.
- En el caso de una culata reparada, se debe instalar una junta más gruesa y, en el caso de pistones de tamaño apropiado, se debe prestar atención a una altura de compresión más reducida.
- Con el motor sobrealimentado, se debe prestar atención a la correcta presión de sobrealimentación.
- Durante la reparación de un motor se debe prestar atención a juntas impecables y se deben reemplazar las juntas relevantes.
- Es necesario comprobar los inyectores y sustituirlos en caso de duda.

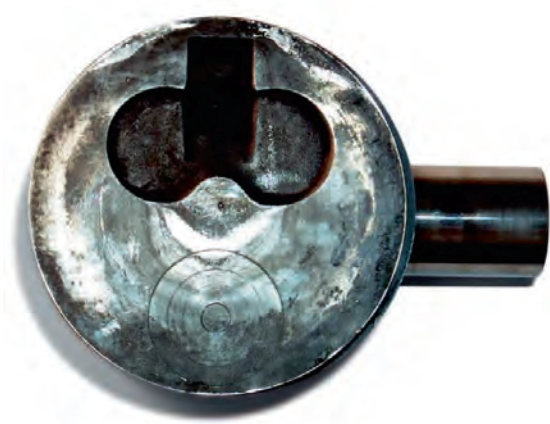
Fig. 1 Cabeza de pistón con impacto de válvula

- Durante el montaje, las fases de distribución deben ajustarse correctamente.
- Durante el montaje de los cojinetes de biela, comprobar la holgura entre la muñequilla y la cabeza de biela.
- Montar los tornillos de los cojinetes de biela según las indicaciones del fabricante del vehículo (renovar, prescripción de apriete).
- Durante el montaje, se debe comprobar la dimensión del espacio de combustión en todos los cilindros.
- En caso de ruidos de marcha fuertes, se debe apagar el motor y buscar la causa para evitar daños consecuentes.

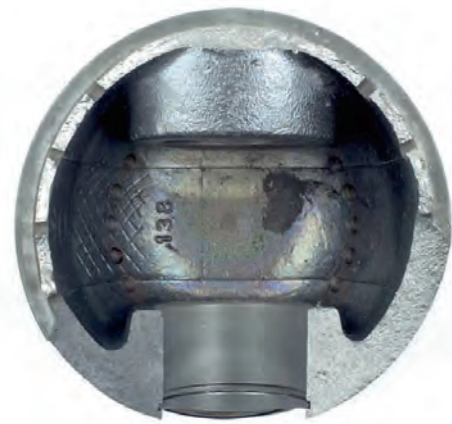
Fig. 3 Pistón roto transversalmente a la altura del eje del bulón de pistón

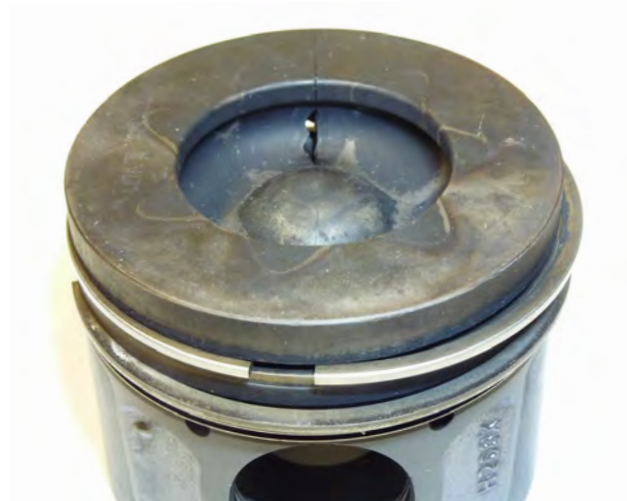
Fig. 1 Fisuras en el borde de la cavidad

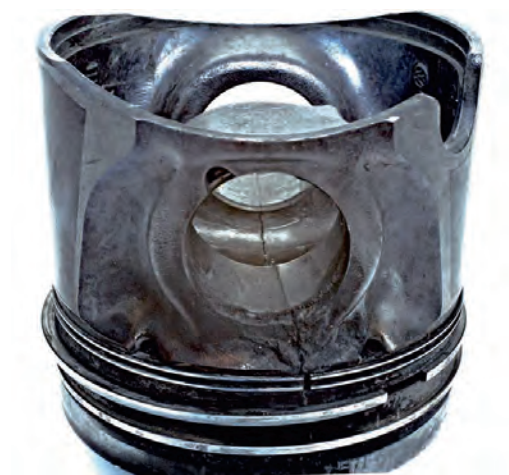
Fig. 2 Pistón roto hasta el orificio

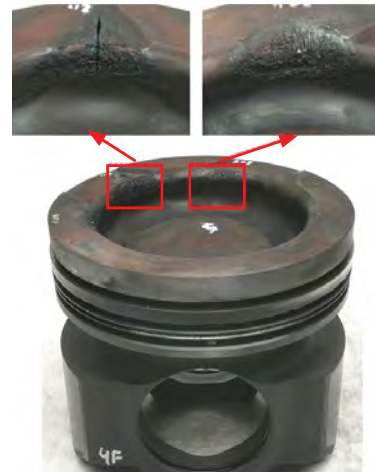
Fig. 3b Primer plano

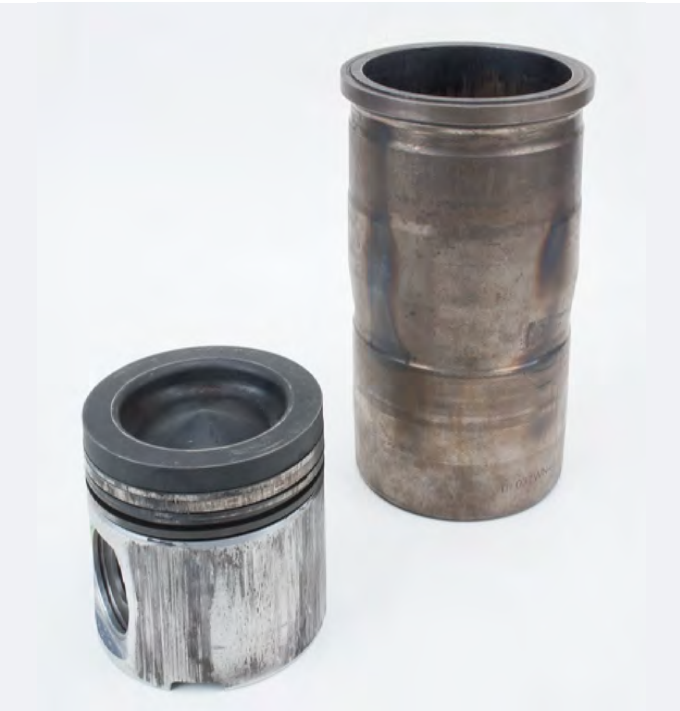
Fig. 1 Gripado en pistones FERROTHERM®, decoloración térmica en la camisa de cilindro

- Es imprescindible respetar las dimensiones correctas del cilindro. Estas se pueden determinar mediante los valores indicados en el pistón (diámetro del pistón más holgura de montaje).
- Se debe comprobar el circuito de refrigerante, en particular:
  - Nivel de refrigerante del motor
  - Bomba de refrigerante (correa trapezoidal)
  - Termostato
  - Ventilador
- Se debe purgar el sistema de refrigeración. Esto también incluye el circuito de calefacción, el radiador RGE, el radiador de la transmisión y el radiador de aceite.
- Para purgar el sistema de refrigeración se recomienda utilizar un dispositivo de purgado al vacío.

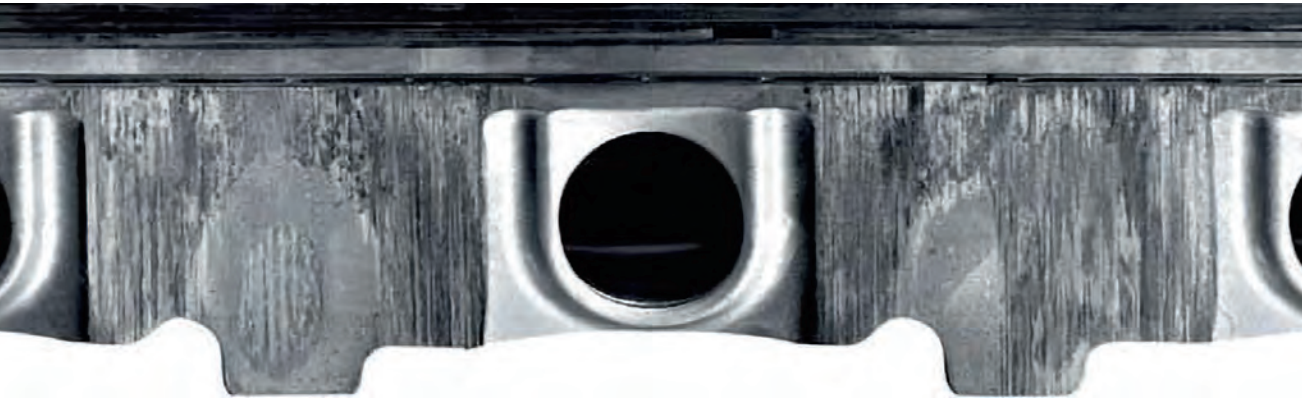
Fig. 2 Gripado en la falda de pistón, causado por la falta de holgura

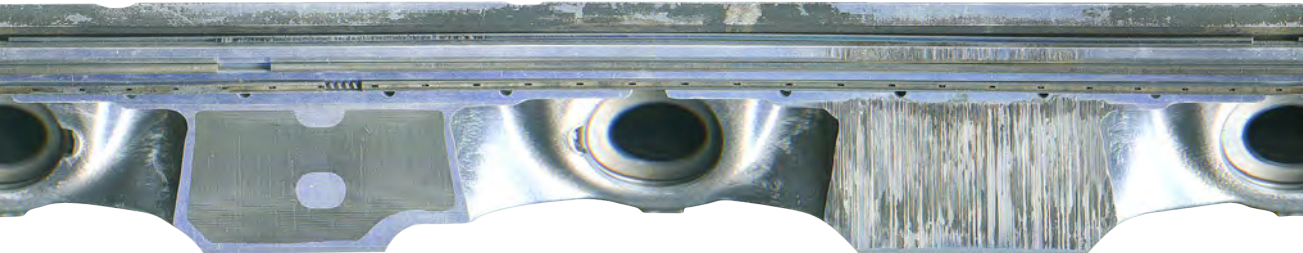
Fig. 1 Gripado unilateral

- Se debe asegurar el suministro de aceite y comprobar que los orificios para la lubricación en la biela no estén obstruidos.
- Solo se deben utilizar aceites autorizados por el fabricante del motor.
- El motor se debe hacer funcionar a un régimen intermedio y a media carga inmediatamente después de una reparación.
- Es imprescindible llevar un control periódico del nivel de aceite; si fuera necesario, se debe añadir aceite.
- Se debe controlar la presión del aceite. Una presión de aceite demasiado baja puede deberse a una bomba de aceite desgastada, a suciedad en el filtro, a una válvula de sobrepresión defectuosa en la bomba de aceite o a aceite diluido.
- Se debe comprobar el sistema de refrigeración. La presencia de refrigerante del motor en el aceite y de aceite en el refrigerante se debe a la aparición de fugas en el radiador de aceite.

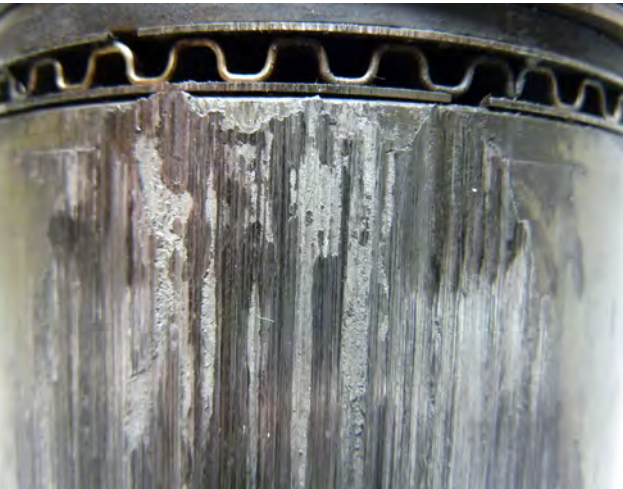
Fig. 2 Segmentos con estrías y puntos quemados

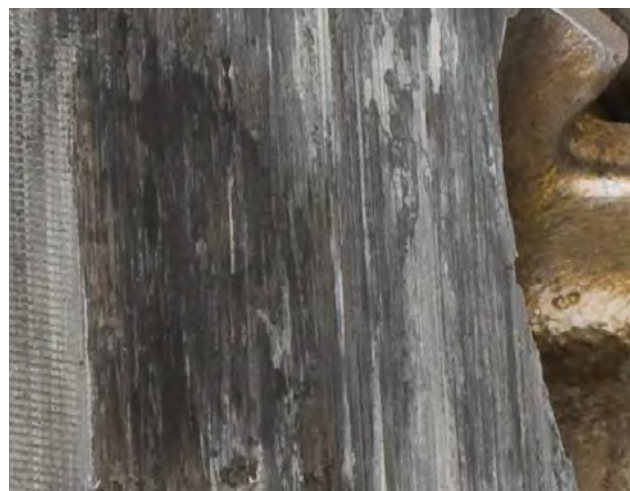
Fig. 1 Marcas de gripado en dirección diagonal junto al orificio

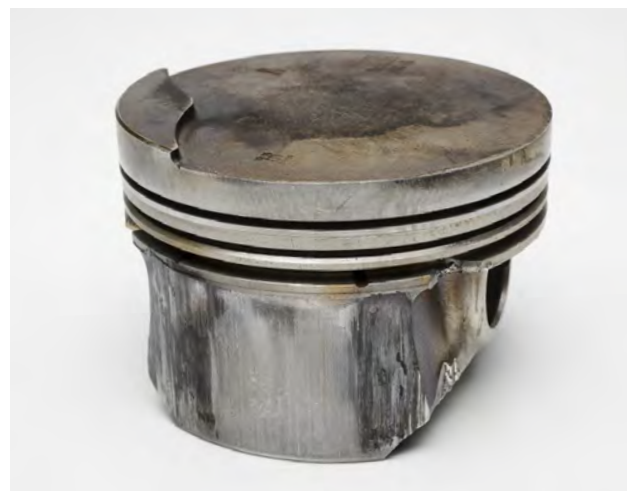
Fig. 2 Gripado lateral del pistón junto al orificio

El daño aparece cuando la capacidad de lubricación de la película de aceite entre la falda de pistón y la superficie de deslizamiento en la zona diagonal junto a los agujeros de bulón no resulta suficiente.

- Justo antes del ensamble del motor, las bielas, el bulón del pistón y el alojamiento del bulón deben lubricarse lo suficiente y comprobar su libre movilidad.
- Se recomienda llenar el motor reparado con una parte del aceite de motor nuevo mediante bombeo, p. ej. a través de la conexión del presostato de aceite. De este modo, en la primera puesta en marcha del sistema ya hay aceite de motor en el alojamiento del filtro de aceite y en el radiador de aceite, así como en los canales de aceite, las tuberías de aceite y los cojinetes.
- Después del montaje, se debe hacer funcionar de inmediato el motor a un régimen intermedio y a media carga.

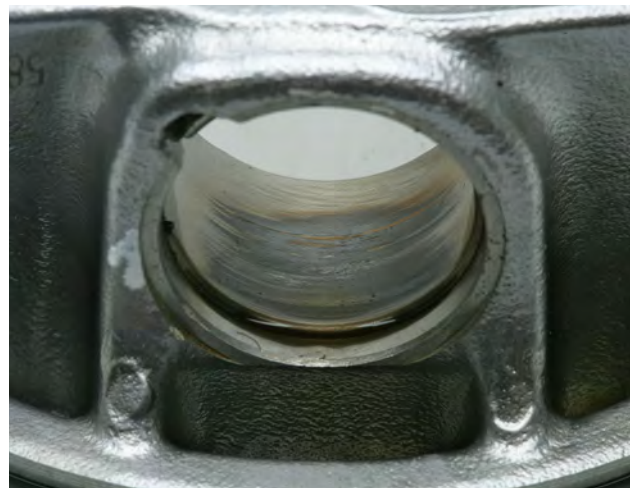
Fig. 3 Orificio con marcas de gripado

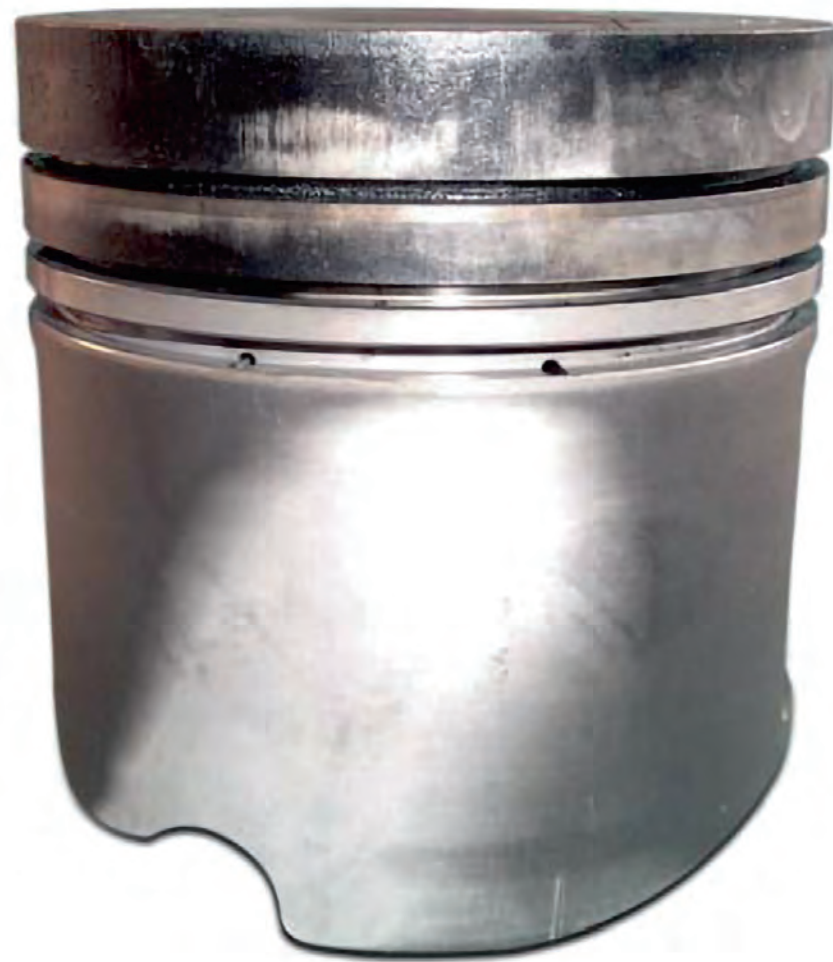
Fig. 1 Patrón de contacto asimétrico (inclinado) en la falda de pistón

- Alinear a ras (concéntricos) el alojamiento del cojinete de bancada, el cigüeñal y el eje de biela durante la mecanización e instalación.
- Se debe prestar atención a la perpendicularidad de los ejes de biela.
- Los tornillos de culata deben apretarse de acuerdo con las especificaciones del fabricante.
- Durante el montaje del motor se debe garantizar una limpieza absoluta, por ejemplo, se deben eliminar cuidadosamente los restos de juntas.

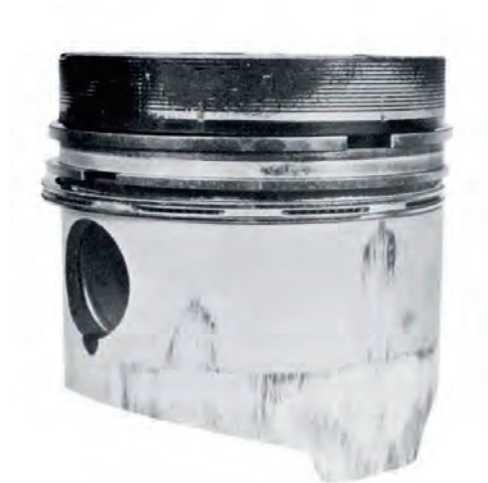
Fig. 1 Gripado en la falda inferior del pistón debido al estrangulamiento de la camisa

- Los tornillos de culata deben apretarse de acuerdo con las normas de apriete.
- Solo se deben utilizar la juntas suministradas.
- La rectificadora debe ajustarse correctamente. Durante y después del bruñido, los diámetros interiores deben medirse en varios niveles y posiciones.
- Para evitar una falta de holgura o una deformación del cilindro, las camisas de cilindro húmedas se deben montar primero sin juntas. De este modo se puede detectar a tiempo una falta de holgura. Solo entonces se debe montar la camisa de cilindro completamente con las juntas.
- Se debe prestar atención a que las juntas se coloquen correctamente en las ranuras previstas para ello.

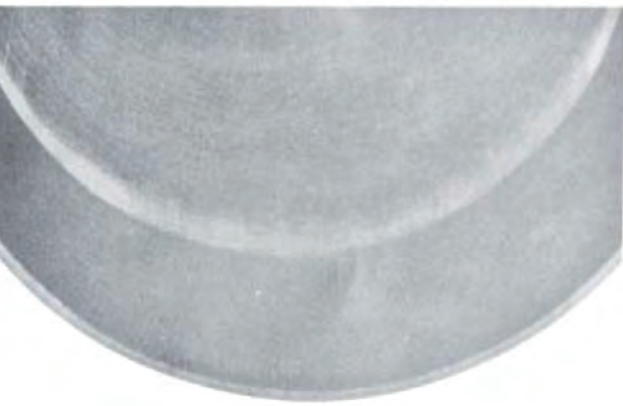
Fig. 2 Línea perimetral brillante en el diámetro interior del cilindro

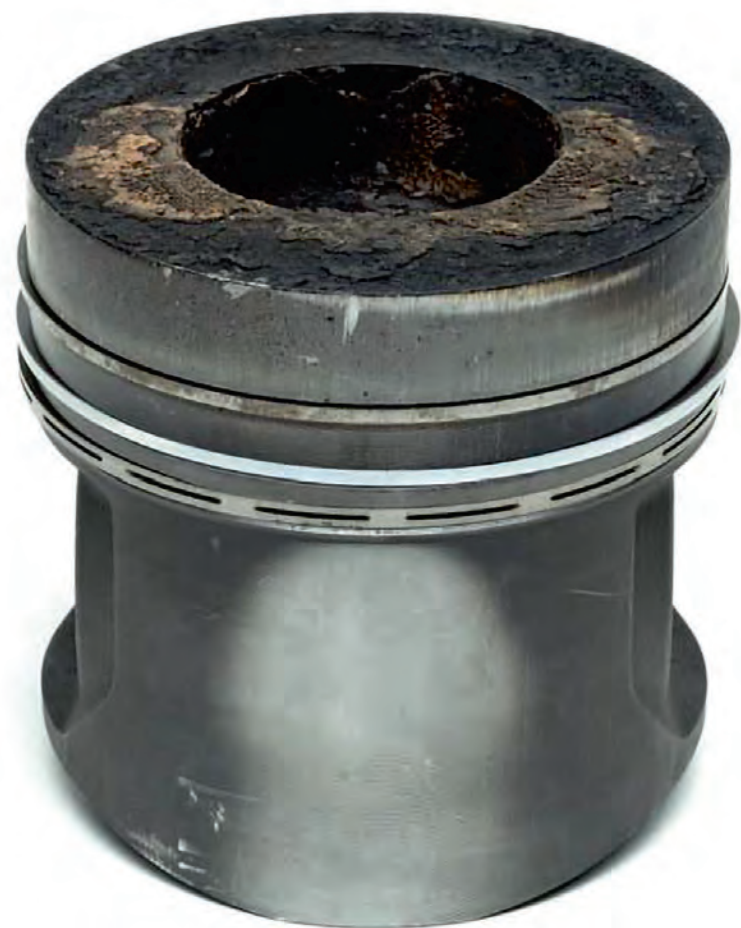
Fig. 1 Desgaste por suciedad en la falda de pistón

- El motor presenta un elevado consumo de aceite (véase también el capítulo «1.4 Consumo de aceite elevado», página 12).
- Elevada fuga de gas (blow-by), comportamiento deficiente en el arranque, especialmente a bajas temperaturas exteriores.
- Ambos lados de la falda de pistón presentan un patrón de contacto ancho mate (fig. 1).
- El perfil de mecanización está parcialmente desgastado.
- La falda de pistón presenta varias estrías estrechas.
- Los segmentos de pistón tienen una gran holgura de corte y están desgastados radialmente.
- En el segmento de engrase, los cordones de rodadura están fuertemente desgastados.
- Los flancos de las ranuras presentan desgaste axial.

Este tipo de daños se produce por el desgaste por suciedad. Se pueden distinguir varios casos, dependiendo del número de cilindros dañados y del estado de desgaste de los segmentos de pistón:

... y el primer segmento está mucho más desgastado que el tercero, significa que la suciedad ha entrado en la cámara de combustión a través del sistema de admisión de un cilindro, es decir, desde arriba. Esto se debe a una fuga o a depósitos de suciedad que no se han eliminado antes del montaje.

... y el primer segmento está claramente más desgastado que el tercero, significa que la suciedad ha entrado en la cámara de combustión a través del sistema de admisión común de todos los cilindros. Esto se debe a fugas y/o a un filtro de aire destruido o que ya no existe.

- Se debe comprobar la estanqueidad del sistema de admisión.
- Se debe comprobar el filtro de aire, y reemplazarlo si es necesario.
- Antes del montaje, se debe limpiar la suciedad del cárter y los tubos de admisión.
- Durante el montaje, se debe prestar atención a la limpieza.
- Guarde los vasos medidores y las tolvas para aceite de motor en el taller de manera que no se ensucien.

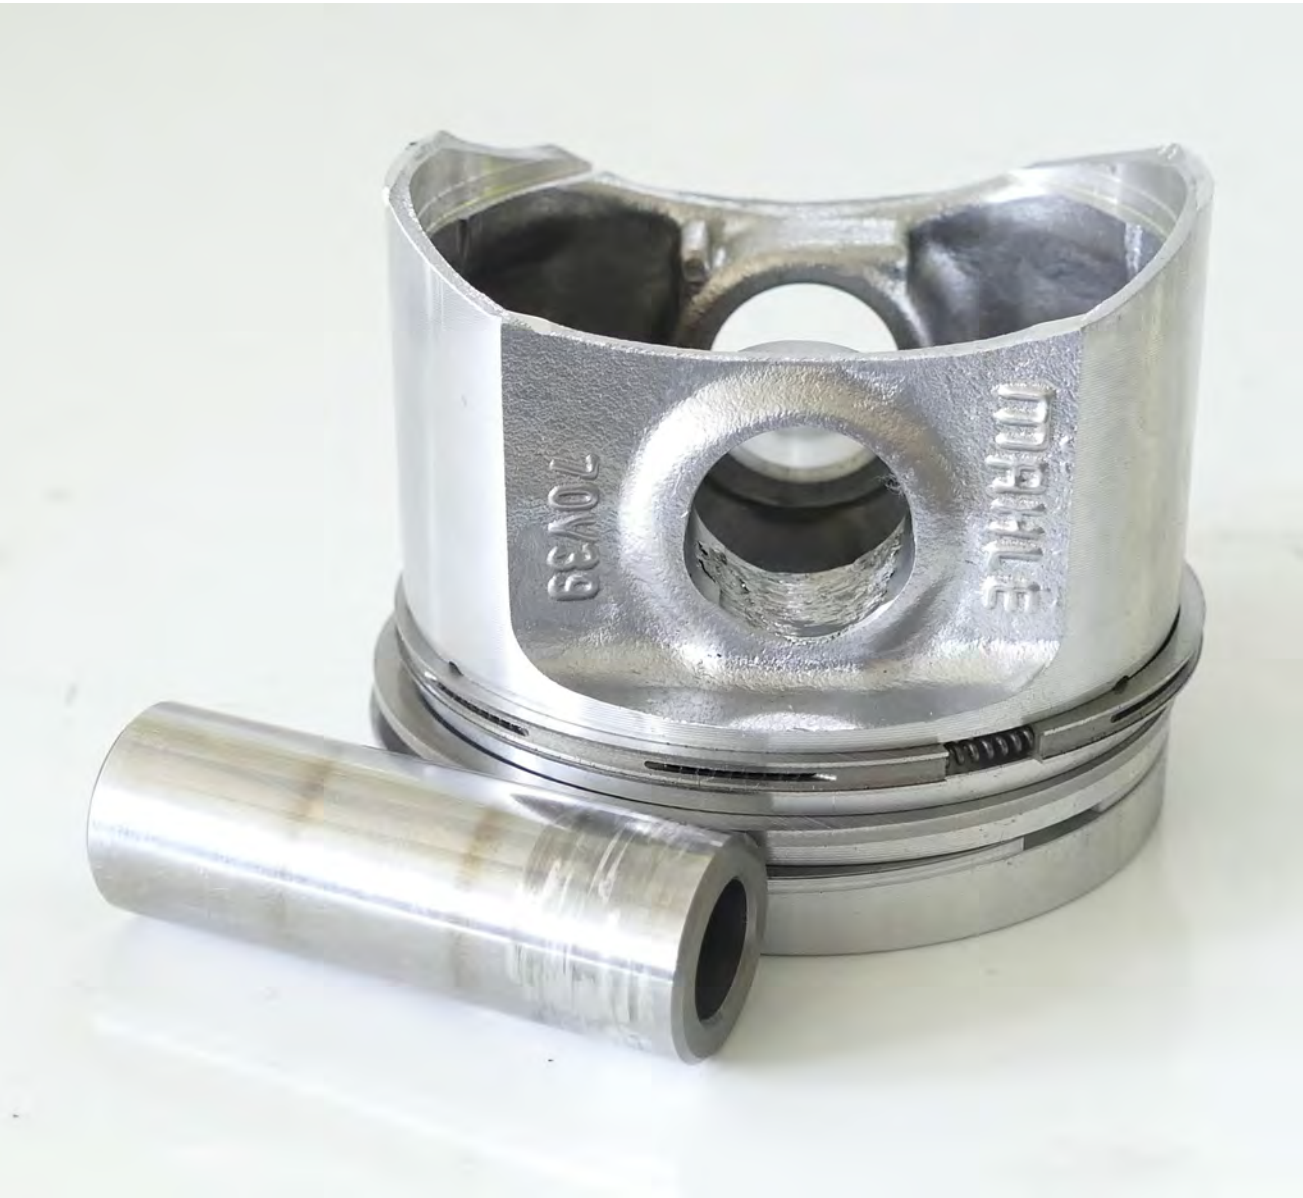
Fig. 1 Gripado en el orificio

- Estos daños son una etapa previa a los daños descritos en el capítulo 2.2.3 «Gripado de pistón en dirección diagonal junto al orificio» (página 42).

- En caso del montaje, se debe prestar atención a una holgura suficiente entre el bulón del pistón y el casquillo de biela.
- El bulón de pistón se debe engrasar lo suficiente antes del montaje del motor.
- Solo se debe utilizar aceite de motor autorizado por el fabricante del motor.
- Se debe respetar la dirección de montaje de los cojinetes (orificio para aceite, ranuras de aceite).

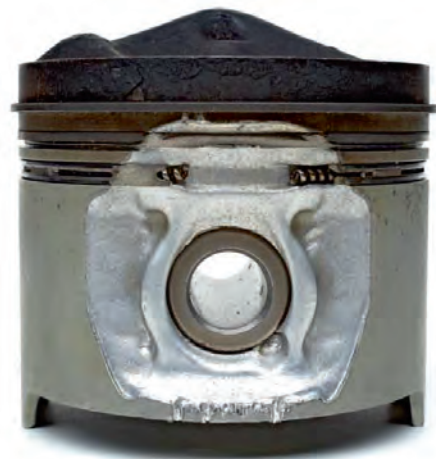
Fig. 1a Pared del pistón erosionada debido a un circlip de bulón suelto o partículas extrañas en el orificio del bulón de pistón

- El pistón está erosionado en la zona alrededor de los alojamientos del bulón (fig. 1a).
- Los daños se extienden hasta la parte de los segmentos.
- La superficie está limpia y lisa (fig. 1b).
- Los segmentos del pistón también pueden estar dañados.
- Las erosiones están presentes a ambos lados del pistón.

Este tipo de daño es causado por piezas sueltas en el pistón en la zona del orificio, por ejemplo, por partículas extrañas o un circlip que ha saltado por un número excesivo de revoluciones o un error de montaje.

- Las partículas extrañas migran al otro lado a través del orificio en el bulón de pistón. Por eso, a menudo hay erosiones en ambos lados, aunque el causante (p. ej. un circlip que ha saltado) solo estaba en un lado.
- Un circlip se ha montado torcido.
- Un circlip no se encuentra en la ranura o está roto.
- Se han utilizado circlips viejos y usados.
- Durante el montaje del bulón del pistón, se ha producido una rotura por fuerza en la zona de la ranura de sujeción.
- La biela está inclinada (véase también el capítulo «2.2.4 Patrón de impacto asimétrico en la falda de pistón», página 44).

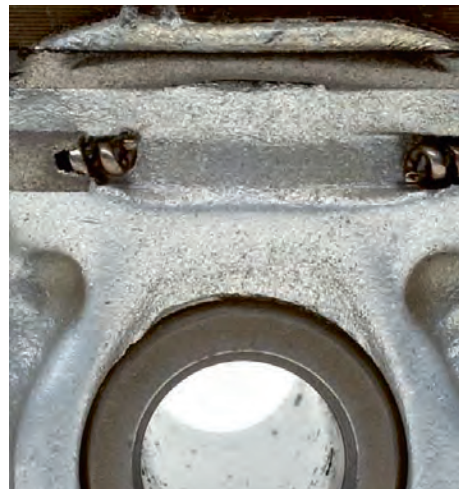
Fig. 1b Primer plano de las superficies de material de pistón más blando y material de segmento más duro, desgastado en la misma medida

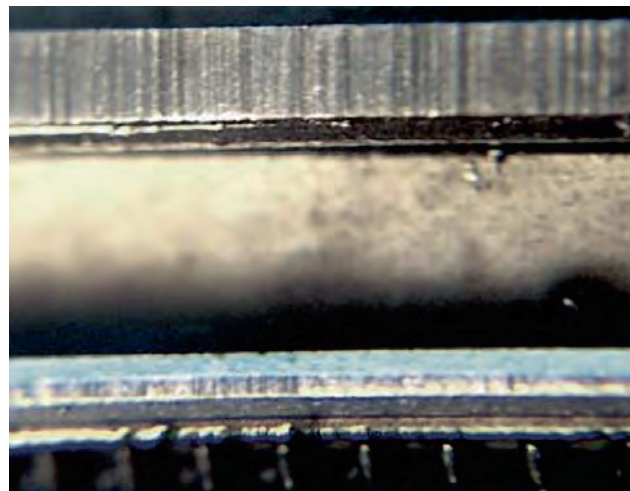
Fig. 1 Segmentos con estrías y puntos quemados

Los segmentos quemados son daños que generalmente aparecen en combinación con otros daños en el pistón o el cilindro. La causa de los segmentos quemados es una lubricación deficiente, provocada por las siguientes circunstancias:

- En la fase de rodaje del motor se deben evitar las revoluciones elevadas o las cargas pesadas a revoluciones bajas.

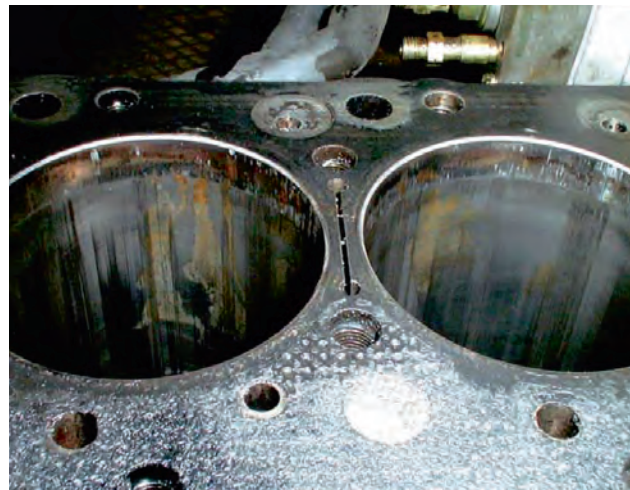
Fig. 2 Diámetro interior de cilindro con estrías longitudinales

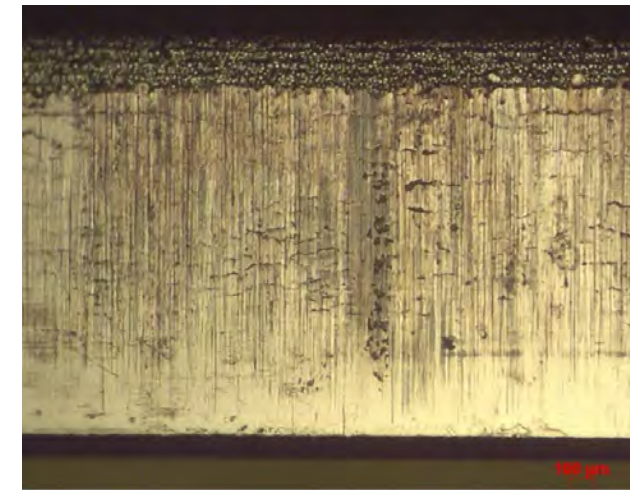
Fig. 3 Segmentos con marcas de gripado en la dirección ascendente

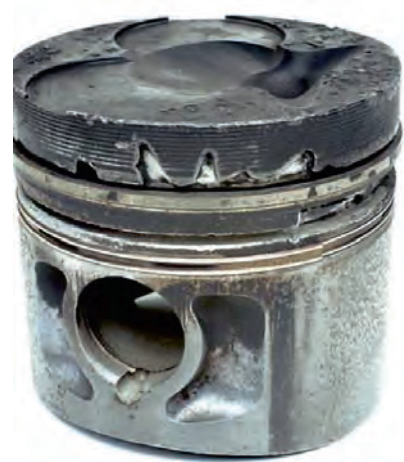
Fig. 1 Daños en la cabeza del pistón causados por fragmentos individuales del portasegmentos

- Los cordones de segmento y/o el cordón de fuego están erosionados en forma de cavidad (fig. 1).
- Las superficies de la erosión están limpias y lisas.
- Se aprecian más daños por impactos de fragmentos de segmento sobre la cabeza del pistón.
- El segmento de la ranura erosionada está roto.

El daño es causado por una rotura de un segmento o por la vibración de un segmento. Las posibles razones son:

- Durante el montaje se debe utilizar una cinta de sujeción para segmentos de pistón.
- Es necesario comprobar el desgaste de las ranuras de segmento antes del montaje. En caso de desgaste excesivo de las ranuras se debe utilizar un pistón nuevo.

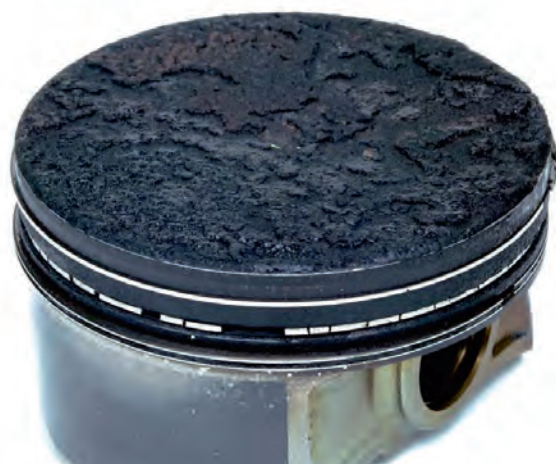
Fig. 2a Rotura del segmento causada por el picado

Los picos de presión que se producen por el picado en la combustión han provocado la rotura del segmento (fig. 2a+b).

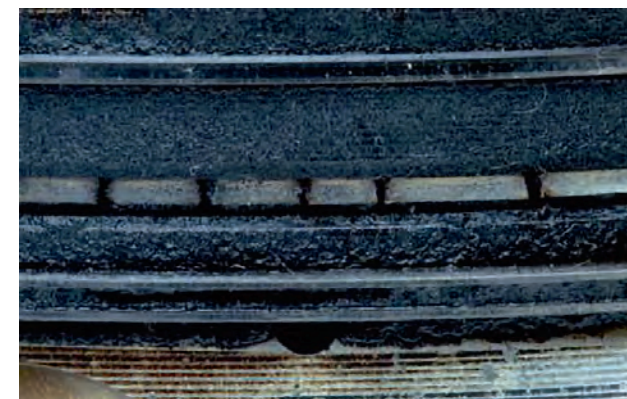
Fig. 2b Primer plano de una rotura de segmento

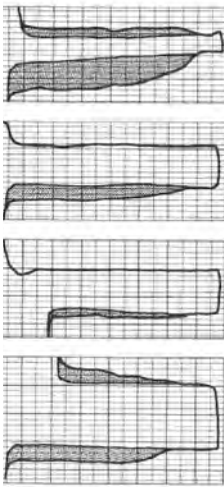
Este tipo de daños se produce por el desgaste por suciedad. Se pueden distinguir varios casos, dependiendo del número de cilindros dañados y del estado de desgaste de los segmentos de pistón:

... y el primer segmento está mucho más desgastado que el tercero, significa que la suciedad ha entrado en la cámara de combustión a través del sistema de admisión de un cilindro, es decir, desde arriba. Esto se debe a una fuga o a depósitos de suciedad que no se han eliminado antes del montaje.

... y el primer segmento está claramente más desgastado que el tercero, significa que la suciedad ha entrado en la cámara de combustión a través del sistema de admisión común de todos los cilindros. Esto se debe a fugas y/o a un filtro de aire destruido o que ya no existe.

Fig. 3 Desgaste de ranuras

- Se debe comprobar la estanqueidad del sistema de admisión.
- Se debe comprobar el filtro de aire, y reemplazarlo si es necesario.
- Antes del montaje, se debe limpiar la suciedad del cárter y los tubos de admisión.
- Durante el montaje, se debe prestar atención a la limpieza.
- Comprobar, limpiar o sustituir el separador de niebla de aceite.

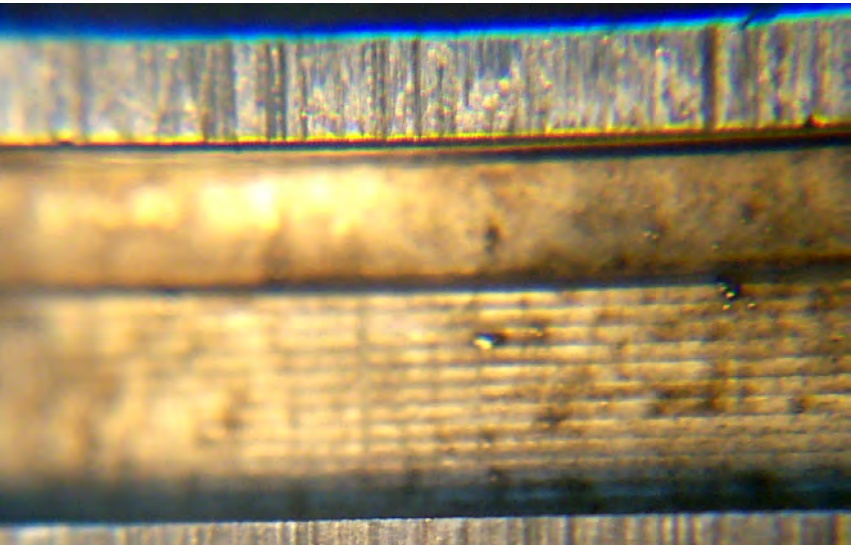
Fig. 1 Fuerte desgaste radial con un desgaste axial relativamente bajo

Una proporción demasiado elevada de combustible en el aceite diluye la película de aceite, lo cual, a su vez, reduce drásticamente su capacidad de carga, aumentando el desgaste de las piezas del motor. Un daño de este tipo puede tener las siguientes causas:

- Ajuste erróneo del sistema de inyección.
- La mezcla para el arranque en frío es demasiado rica.
- Los inyectores funcionan de forma deficiente.
- Debido a un espacio de combustión demasiado pequeño, el pistón impacta en la culata provocando una inyección descontrolada de los inyectores.
- La presión de compresión es demasiado baja, lo que puede provocar fallos de encendido. Esto puede tener las siguientes causas:
  - Una válvula presenta fugas.
  - La junta de la culata presenta fugas.
  - La distribución no está ajustada correctamente.
  - El espacio de combustión es demasiado grande.
  - Uno o varios segmentos de pistón están defectuosos.
  - Avería en el sistema de encendido, p. ej., una bujía defectuosa.

- El sistema de inyección debe ajustarse correctamente (enriquecimiento de la mezcla para el arranque en frío, etc.).
- Deben inspeccionarse los inyectores.
- Deben respetarse las medidas de montaje.
- Deben inspeccionarse las bujías, y reemplazarlas si es necesario. Se deben tener en cuenta las especificaciones del fabricante.

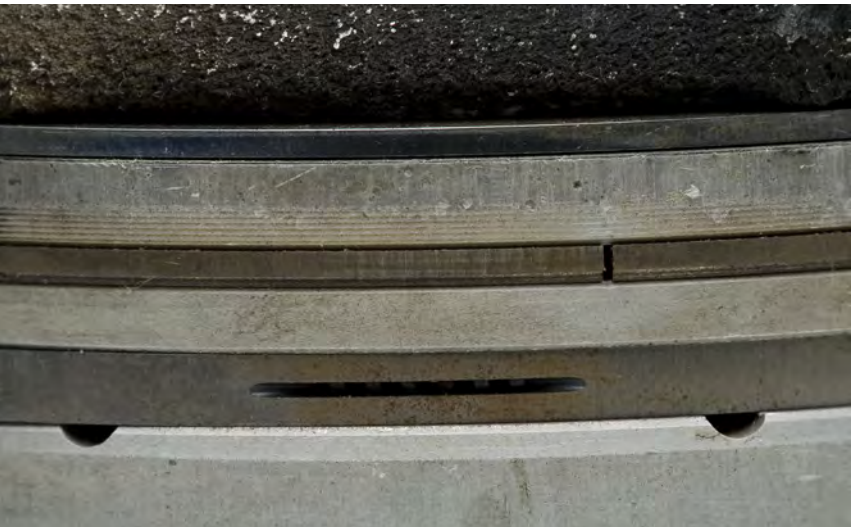
Fig. 2 Estrías y puntos quemados en los segmentos

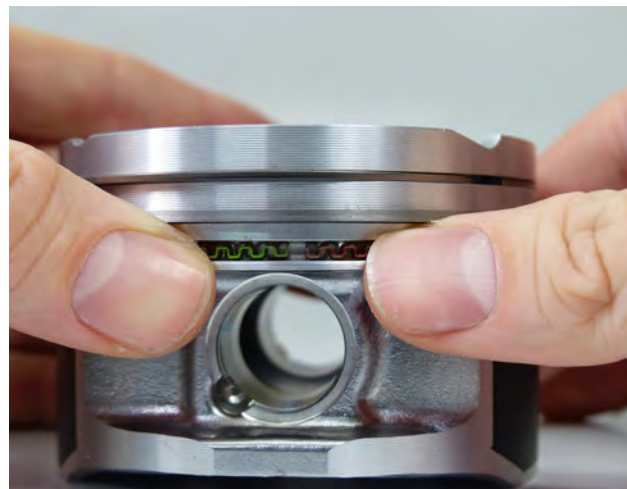
Fig. 1 Muelle expansor correctamente insertado (ambas marcas de color visibles)

- Después del montaje de nuevos juegos de segmentos con segmento de engrase de tres piezas (tipo 3S), el motor emite humo azul y presenta un mayor consumo de aceite.
- A menudo, el mayor consumo de aceite solo se produce en algunos pistones del motor.
- La bujía y la cámara de combustión del cilindro afectado están engrasadas y/o cubiertas de hollín.

- Insertar el muelle expansor de manera que los extremos de corte no se solapen.
- Las láminas inferior y superior (rail) deben insertarse 120° a la izquierda o a la derecha del corte del muelle expansor.
- El corte de la lámina no debe estar en la zona de retorno de aceite.
- Antes de montar el pistón en el diámetro interior, comprobar de nuevo el corte del muelle expansor. Deben estar visibles las dos marcas de color de los extremos de corte (fig. 1). Si solo se puede ver una marca de color, el segmento de engrase debe desmontarse y volver a colocarse correctamente.
- El corte de la lámina no debe estar en la zona de retorno de aceite (figura 2). De lo contrario, existe el riesgo de que la lámina se salga de la ranura.
- Comprobar, limpiar o sustituir el separador de niebla de aceite.

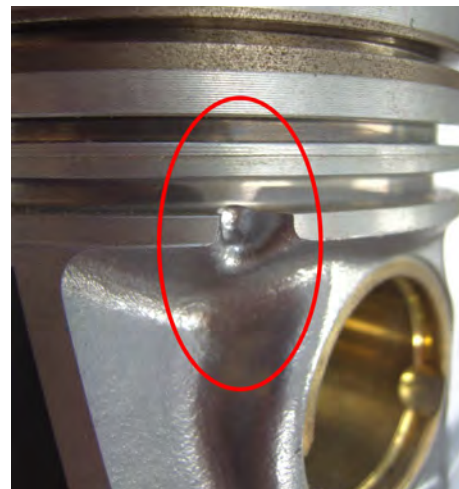
Fig. 2 Retorno de aceite

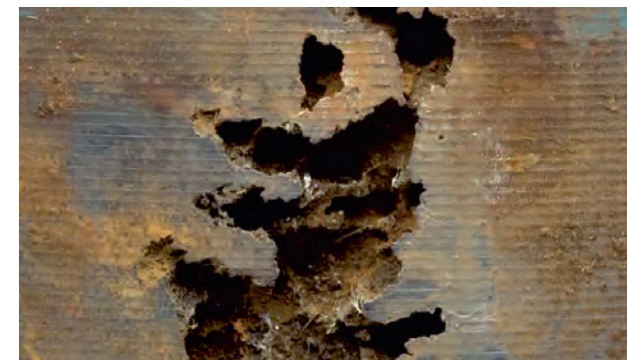
Fig. 1b Primer plano de la camisa de cilindro con bordes afilados y agujeros que se agrandan hacia adentro

- Se debe comprobar la estanqueidad del sistema de refrigeración (tapa del radiador, mangueras, abrazaderas).
- Comprobar la presión de apertura de la válvula en la tapa del radiador/tapa del depósito de compensación. Si es necesario, sustituir la tapa.
- Se debe rellenar suficiente anticongelante con protección anticorrosiva.
- Se debe comprobar el funcionamiento del sistema de refrigeración (termostato, ventilador, conmutador térmico).

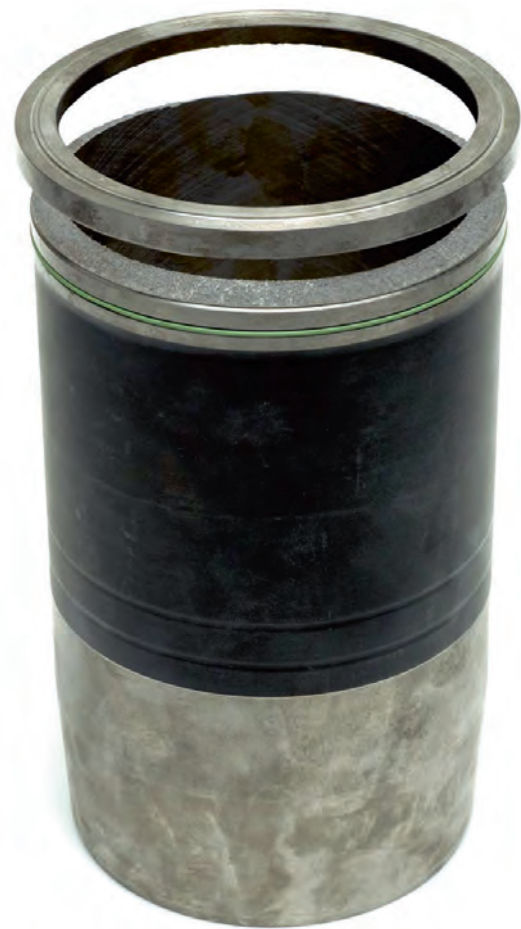
Fig. 1 Collarín de camisa de cilindro roto

- La camisa está rota debajo del collarín (fig. 1).
- El ángulo de rotura es de aproximadamente 30° (fig. 2).
- Se puede apreciar una estructura de rotura basta (fig. 2).

El desencadenante de esta rotura por fuerza es un par de flexión en la superficie de contacto del collarín. El par de flexión puede tener las siguientes causas:

- Es necesario prestar atención a una mecanización limpia del apoyo del collarín en el bloque motor.
- Se debe comprobar que el asiento de la camisa en el bloque motor sea plano y rectangular.
- Solo se deben utilizar las juntas de la culata previstas para este motor.
- Una vez mecanizado el collarín, se debe practicar un bisel.
