# Componentes de motor

Daños: causas, soluciones  
y prevención

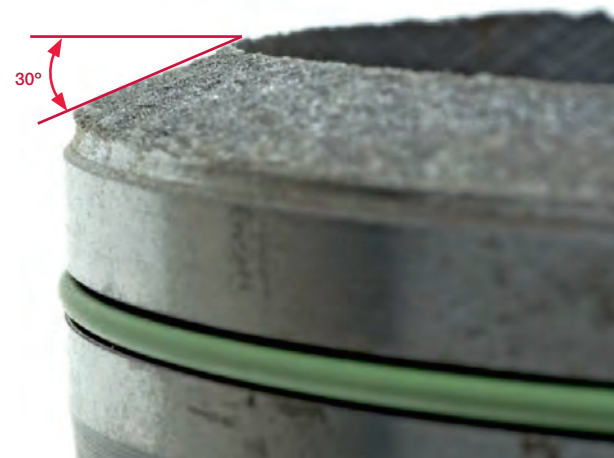
Fig. 2 Rotura con estructura basta y un ángulo de trayectoria de aprox. 30°

- La camisa está rota debajo del collarín (fig. 1).
- El ángulo de rotura es de aproximadamente 30° (fig. 2).
- Se puede apreciar una estructura de rotura basta (fig. 2).

- Es necesario prestar atención a una mecanización limpia del apoyo del collarín en el bloque motor.
- Se debe comprobar que el asiento de la camisa en el bloque motor sea plano y rectangular.
- Solo se deben utilizar las juntas de la culata previstas para este motor.
- Una vez mecanizado el collarín, se debe practicar un bisel.

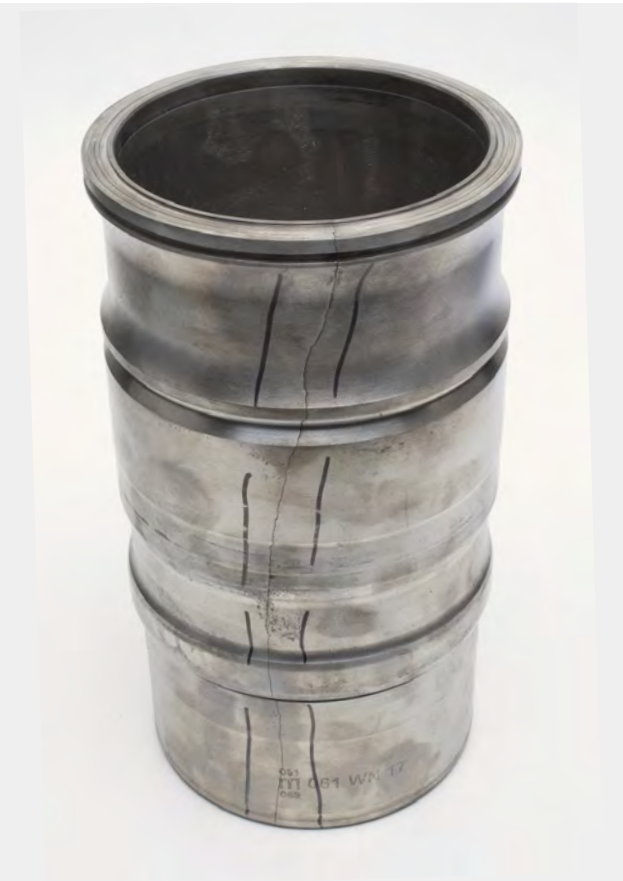
Fig. 1 Fisura longitudinal en la camisa de cilindro

La camisa de cilindro presenta un daño de manipulación o transporte que puede haber sido causado, por ejemplo, por un fuerte impacto axial, por ejemplo, una caída sobre un suelo duro. Las tensiones causadas en el material de la camisa de cilindro pueden provocar el tipo de daño mencionado anteriormente.

Debido a un bloqueo hidráulico (véase también el capítulo «1.3 Bloqueo hidráulico», página 10), se producen fuerzas muy elevadas en la cámara de combustión. Puesto que el agua no se puede comprimir, las partes adyacentes, incluida la camisa del cilindro, deben absorber las fuerzas que se producen. Por este motivo, la camisa de cilindro puede reventar literalmente.

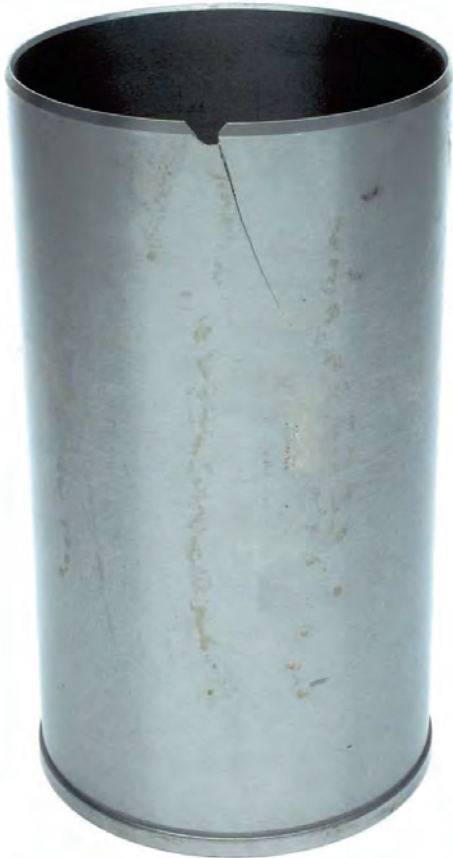
Fig. 2 Extremo inferior de la camisa de cilindro con rotura longitudinal

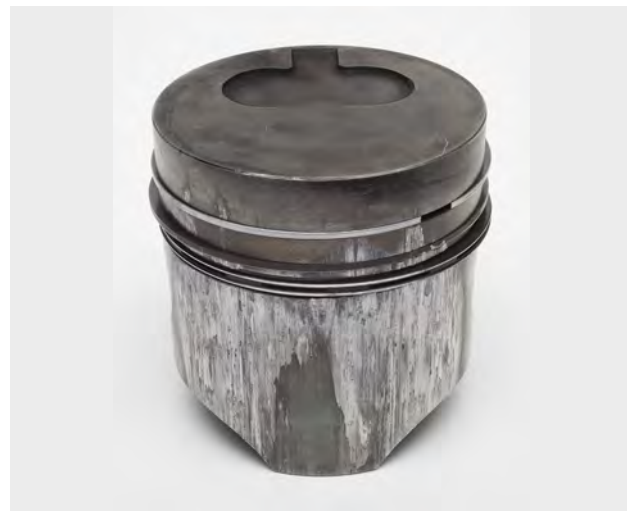
Fig. 1 Gripado en la falda de pistón

- Gripado aprox. 1000 km después de una reparación del motor (fig. 1).
- Fuerte gripado en el diámetro interior en toda la circunferencia.
- La camisa presenta fuertes estrías longitudinales en el exterior y material desmontado en toda la circunferencia (fig. 2a+b).
- Todos los cilindros del motor muestran un patrón de daños similar.

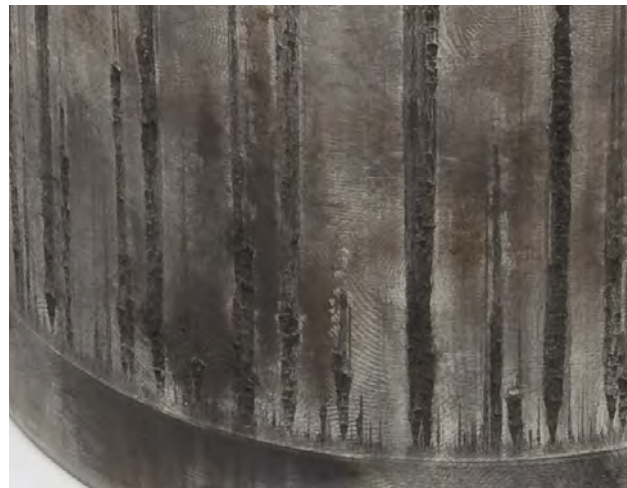
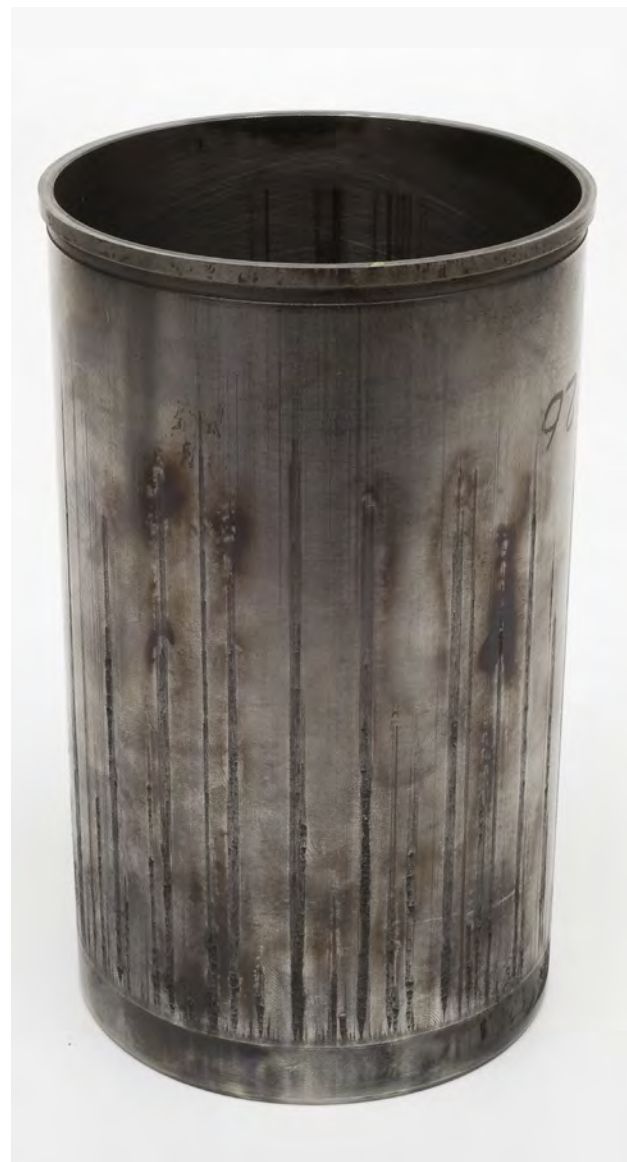
Fig. 2a+b Gripado en el exterior de la camisa (en toda la circunferencia)

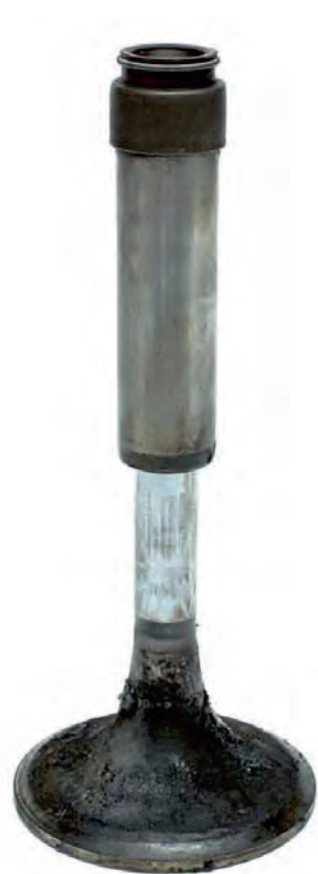
Fig. 1a El vástago de la válvula está gripado en la guía

- La guía y el asiento de válvula no están alineados. Esto puede deberse a una mecanización deficiente o a suciedad en la guía de la válvula y/o en el asiento.
- La válvula está descentrada o doblada, lo que puede estar causado, por ejemplo, por un impacto de la válvula. Incluso una deformación apenas perceptible puede ocasionar una desviación de la concentricidad de la válvula.

- Después de que el motor haya sido sometido a un número excesivo de revoluciones, se recomienda comprobar que el sistema de accionamiento de las válvulas y la cabeza del pistón no estén dañados.

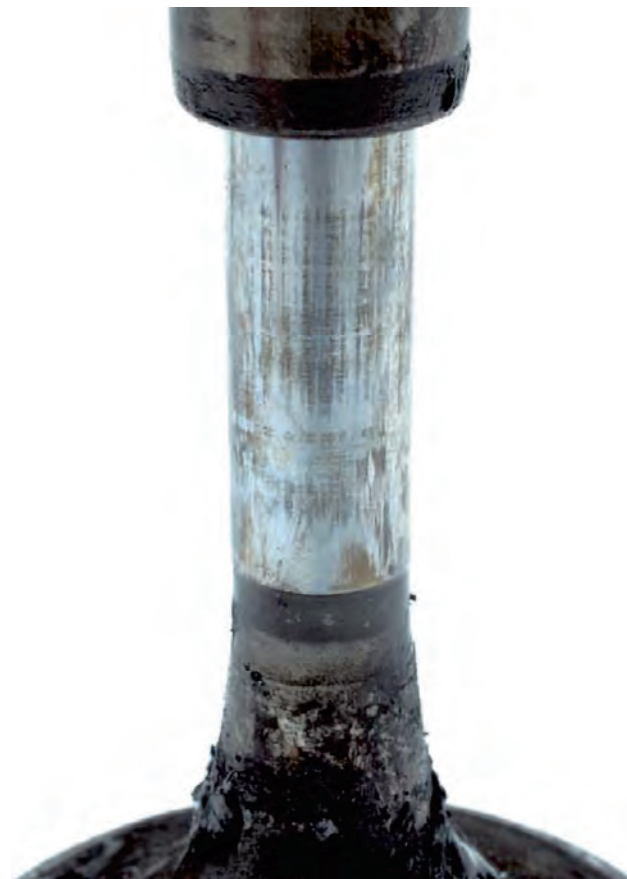
Fig. 1b Gripado y estrías en el vástago de válvula

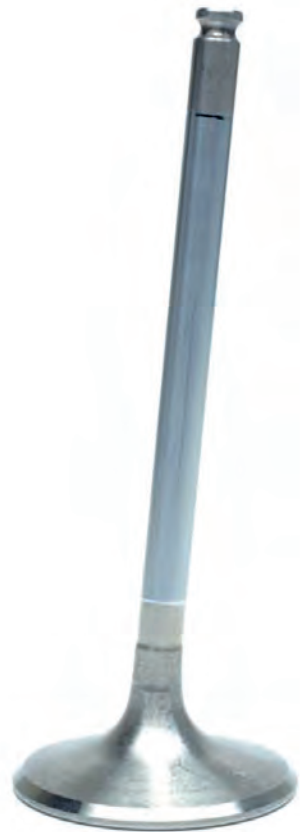
Fig. 1 Vástago de válvula deformado

- Un ajuste incorrecto de la válvula puede provocar impactos de la válvula en el pistón.
- En caso de un número excesivo de revoluciones en el motor, la velocidad de recuperación de los muelles de válvula ya no basta y el pistón y la válvula colisionan.
- Las fases de distribución están mal ajustadas, es decir, no se han respetado las marcas, con lo cual el accionamiento de las válvulas y los movimientos del pistón ya no están sincronizados, provocando impactos entre ambos.
- La correa o la cadena de distribución han saltado debido a un tensor defectuoso.
- La cadena ha saltado por la rotación inversa del motor.
- La correa o la cadena están rotas.
- El retraso de válvula es insuficiente.

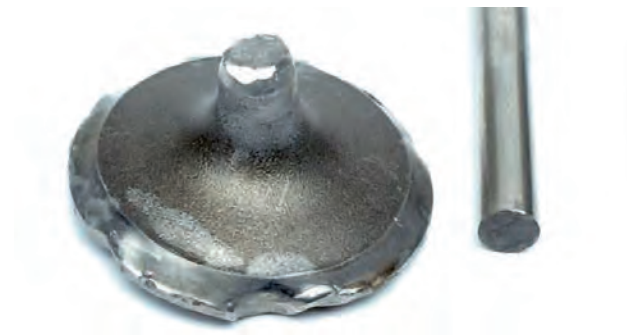
Fig. 2a Platillo de válvula roto

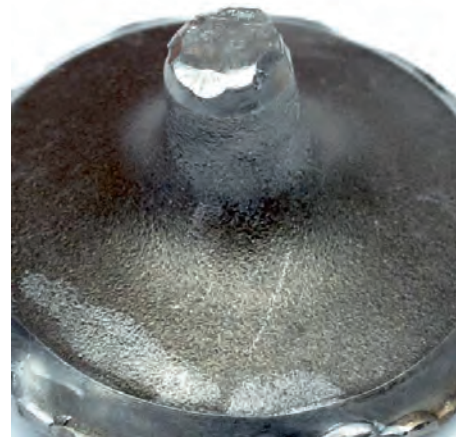
Fig. 2b Rotura por vibraciones con superficie rota en el vástago de válvula

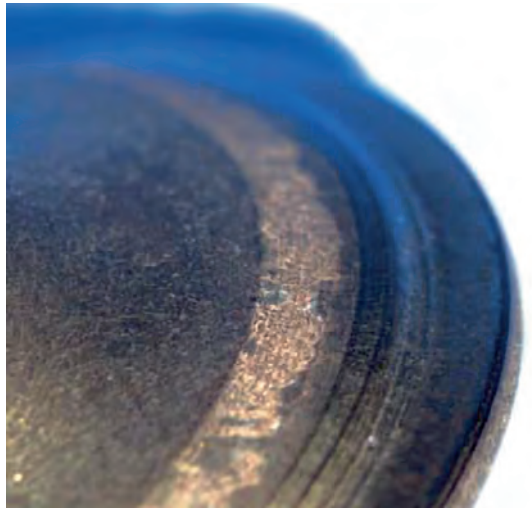
Fig. 1 Fuerte desgaste en la superficie de sellado

- La guía y el asiento de válvula deben estar alineados.
- Solo se deben utilizar piezas especificadas por el fabricante (muelles, árboles de levas, etc.).
- Las válvulas y los asientos de válvula deben ser adecuados para el funcionamiento con gas.
- Debe ajustarse la holgura de las válvulas de acuerdo con las especificaciones.

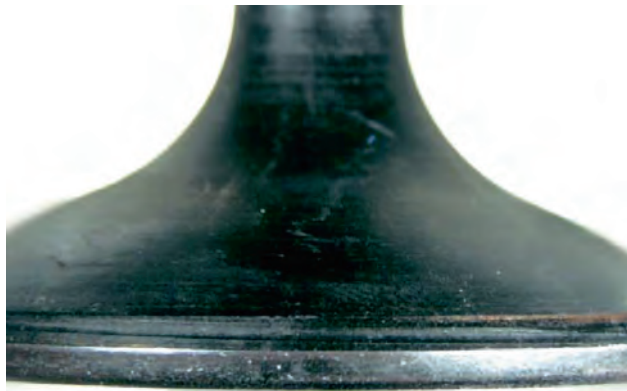
Fig. 1 Platillo de válvula deformado (forma de tulipán)

- Debe ajustarse correctamente la holgura de las válvulas.
- Se debe comprobar el sistema de inyección.
- Durante el montaje del motor se deben limpiar todos los restos que hayan podido quedarse en la cámara de combustión o en el sistema de admisión.

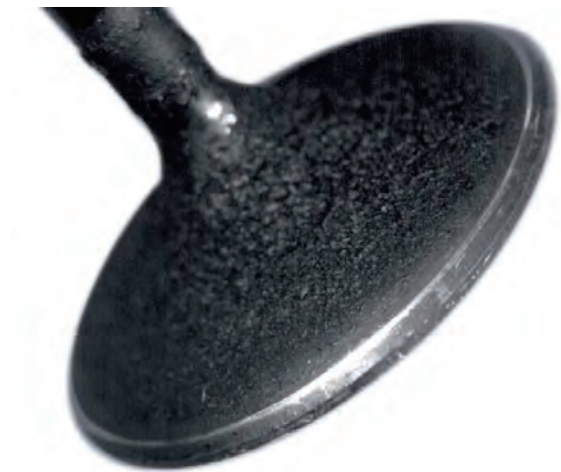
Fig. 3 Marcas de contacto lineales en el platillo de válvula deformado

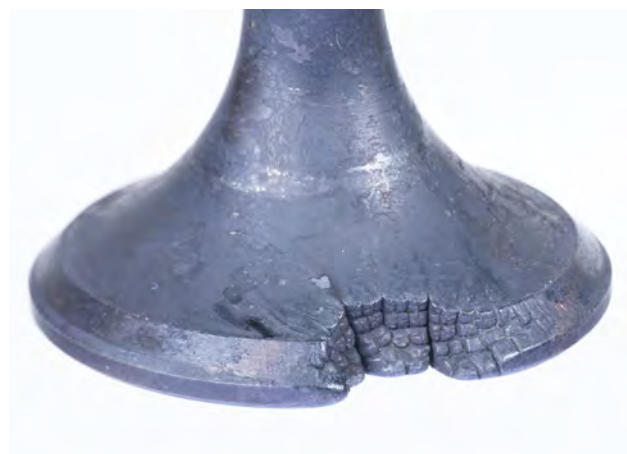
Fig. 1 Válvula quemada

Debido a un asiento de válvula repasado de forma deficiente, a una holgura de válvulas ajustada incorrectamente, a una pequeña fisura en el platillo de válvula u otros errores de geometría, la válvula ya no sella con precisión. La falta de holgura entre la guía y el vástago de válvula también puede obstaculizar la rotación de la válvula. Después de un daño mecánico del turbocompresor, se reemplazó este, pero no se limpió el tramo de admisión ni se reemplazó el intercooler. Las partículas extrañas del daño previo penetran en las cámaras de combustión y se depositan en parte en los platillos de válvula. Debido al contacto demasiado breve entre el platillo de válvula y el asiento en la culata o incluso a la ausencia de este contacto, la válvula ya no puede disipar el calor y se produce una acumulación de calor en el platillo, provocando que este se funda durante un funcionamiento prolongado.

Las válvulas de 3 ranuras dependen de la rotación. Si durante el montaje se reutilizan las chavetas de válvula viejas, existe el riesgo de que las válvulas ya no puedan girar. Esto puede causar una acumulación de calor que provoca que la válvula se queme durante un funcionamiento prolongado.

- En general, la guía de válvula debe rectificarse a la medida especificada con un escariador.
- Después de un daño mecánico del turbocompresor, limpiar cuidadosamente el tramo de admisión de aire (incl. la carcasa del filtro de aire) y reemplazar el intercooler.

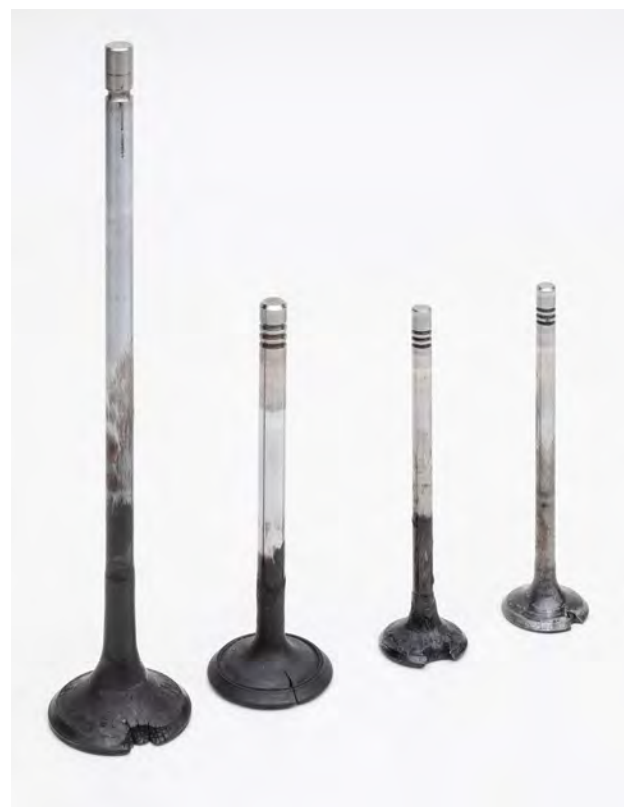
Fig. 2 Fisuras y fundiciones en diferentes etapas

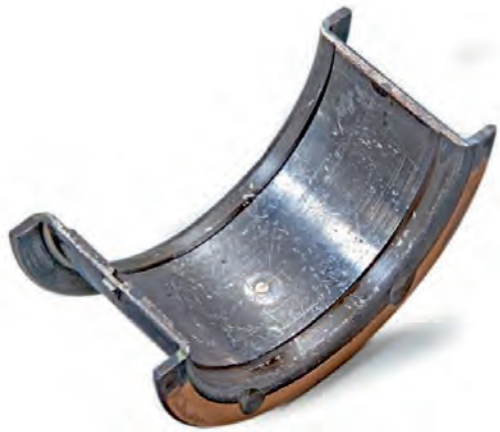
Fig. 1 Marcas de desgaste en el centro del cojinete

- Entre el cojinete y el alojamiento hay partículas extrañas o suciedad.
- El mecanizado es defectuoso o los orificios de aceite en el cigüeñal están mal desbarbados.

- Durante el montaje de los cojinetes es imprescindible prestar atención a la limpieza. Los cojinetes deben limpiarse con una gamuza antes del montaje.
- Después de lijar las muñequillas de cigüeñal, los orificios de aceite siempre deben desbarbarse cuidadosamente.

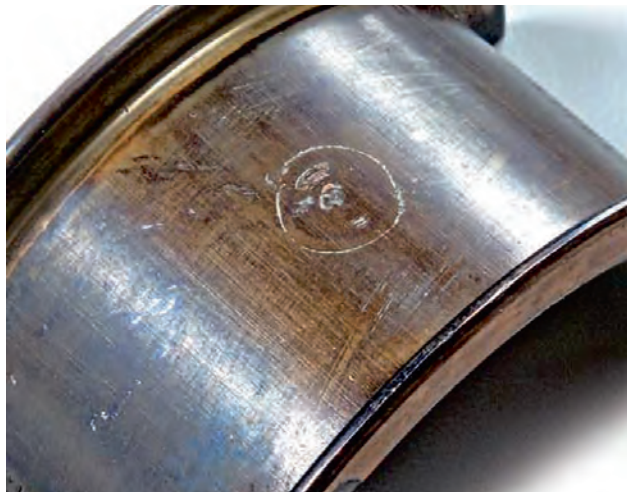
Fig. 2 Impresión de partículas extrañas en el exterior del cojinete

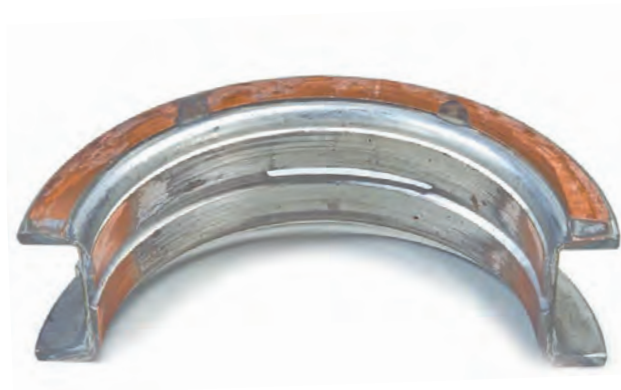
Fig. 1a Desgaste en la superficie de rodadura cerca de la junta de separación del cojinete

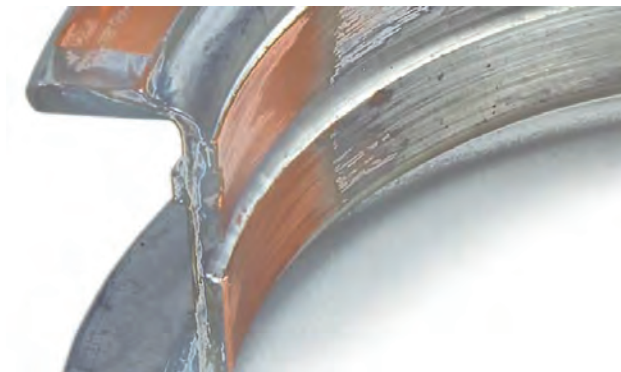
Fig. 1b Primer plano

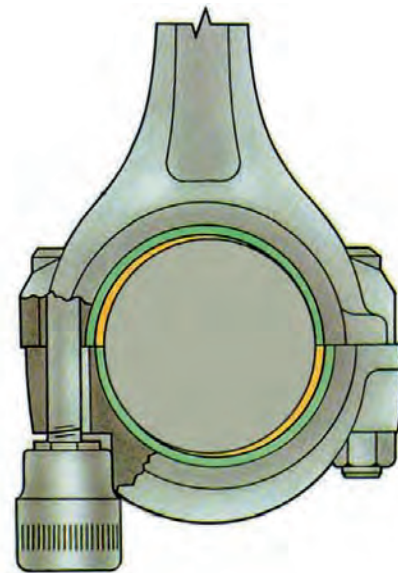
Fig. 2 Sombbrero desplazado

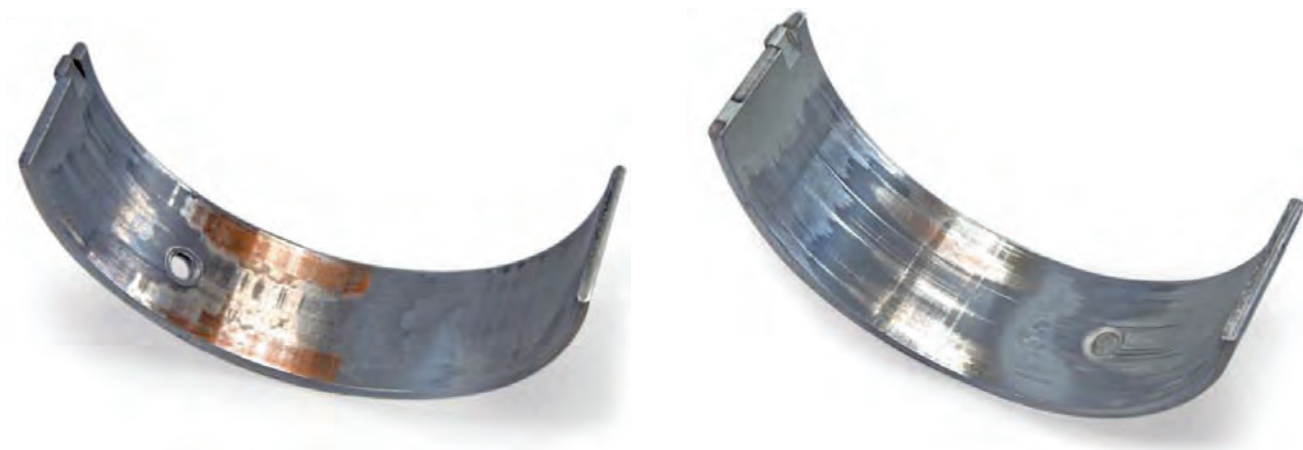
Fig. 1 Desgaste desigual en los semicojinetes, capa de rodamiento parcialmente desgastada

Fig. 2 Desgaste desigual en los semicojinetes

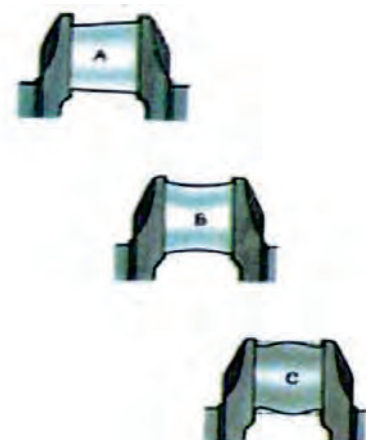
Fig. 4 Divergencias de forma en las muñequillas

Este tipo de daños se produce por desviaciones geométricas de la biela y/o de las muñequillas de cigüeñal. Debido a estas divergencias se generan unas elevadas presiones superficiales, bien en el centro del cojinete o bien en los bordes exteriores, lo cual provoca un patrón de contacto asimétricos en los semicojinetes. Son posibles las siguientes causas:

- Debido a un bloqueo hidráulico, la biela se ha doblado (fig. 3; véase también el capítulo «1.3 Bloqueo hidráulico», página 10).
- La biela no se ha alineado antes del montaje.
- Las muñequillas de los cojinetes no se han rectificado correctamente, es decir, la superficie está abombada, es cónica o cóncava (fig. 4).

- Antes del montaje, siempre se debe comprobar el ángulo correcto de las bielas y, en caso necesario, alinear.
- Las muñequillas de los cojinetes deben rectificarse de forma cilíndrica.

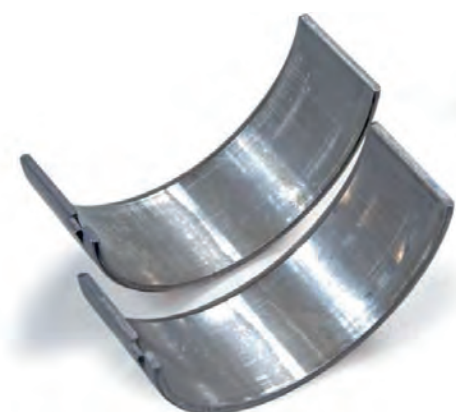
Fig. 1 Puntos brillantes en las superficies de rodadura de los semicojinetes

Los daños aquí descritos en los cojinetes se deben a una lubricación insuficiente. En este tipo de daños, es importante distinguir si solo hay un cojinete dañado o lo están todos.

- Antes del montaje, siempre se debe comprobar el ángulo correcto de las bielas y, en caso necesario, alinear.
- Las muñequillas de los cojinetes deben rectificarse de forma cilíndrica.
- En caso de dilución del aceite, realizar inmediatamente un cambio de aceite y localizar y solucionar la causa.
- Utilizar aceites de motor aprobados por el fabricante del vehículo.

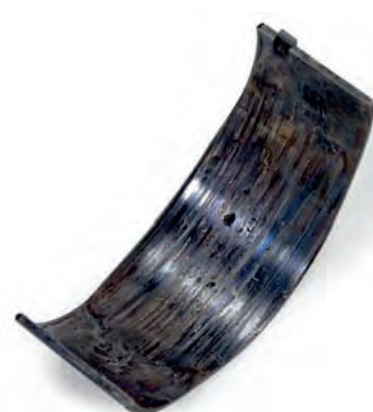
Fig. 2 Cojinete muy desgastado

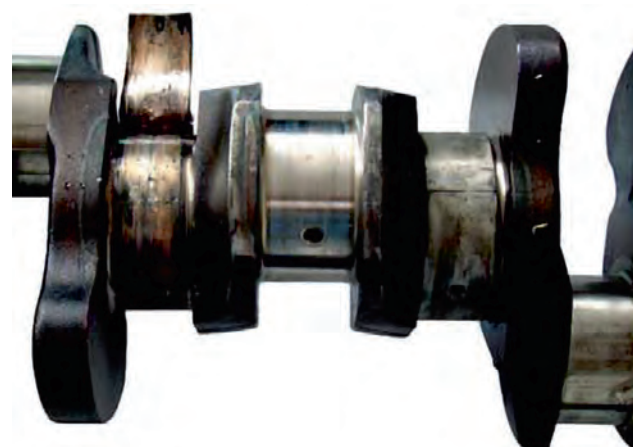
Fig. 3 Cojinetes soldados al cigüeñal

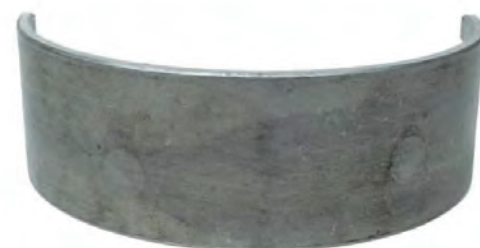
Fig. 4 Cojinete montado al revés, por el lado exterior: impresiones en los orificios para aceite

- Un semicojinete está provisto con orificios para el aceite, el otro no. Si estos semicojinetes se montan de forma errónea, el orificio para el aceite (fig.4) en el alojamiento del cojinete quedará cerrado y no podrá pasar el aceite al cojinete.

- Si el cojinete de bancada se coloca al revés, primero se produce una lubricación deficiente en el cojinete de biela, que debe ser abastecido de aceite por este cojinete de biela.
- Los orificios de aceite obstruidos provocan una lubricación deficiente. Especialmente cuando se utilizan biocombustibles existe el riesgo de que el aceite se vuelva viscoso y, por lo tanto, se obstruyan los orificios para aceite.
- En un punto del cojinete no se han apretado correctamente (lo suficiente) los tornillos. El aumento de la holgura resultante provoca una sobrecarga de la película de aceite.

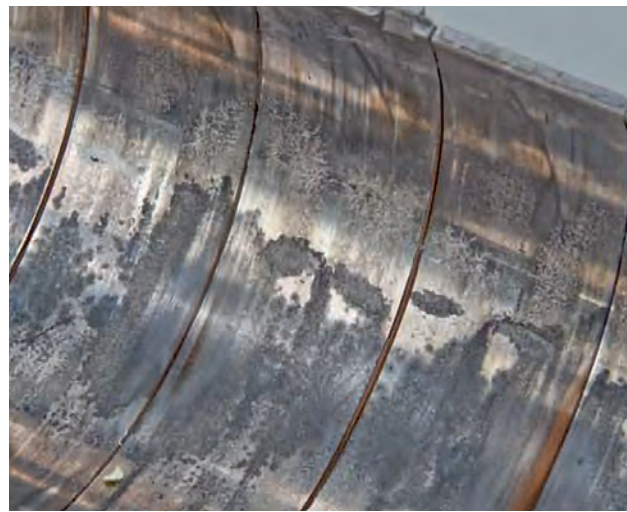
Fig. 1a Abrasión de la capa de rodamiento por sustancias químicamente agresivas en el aceite

El daño descrito aquí se debe a quemaduras químicas. Estas se pueden producir debido a las siguientes circunstancias:

- El cambio de aceite debe realizarse siempre de acuerdo con las instrucciones del fabricante.
- Se debe comprobar periódicamente que el sistema de refrigeración no tenga fugas ni pérdidas de refrigerante.
- Si se detecta a tiempo una entrada de refrigerante en el aceite del motor, debe corregirse la causa (por ejemplo, un radiador de aceite con fugas). A continuación, realizar varias veces un cambio de aceite con filtro en un breve intervalo de tiempo para eliminar todo el refrigerante del circuito de aceite.
- En el caso de los motores de gas es especialmente importante: tener en cuenta los intervalos de cambio de aceite y la calidad del aceite.
