## Motor parçaları

Hasar görüntüleri: nedenleri,  
çözümü ve önlenmesi

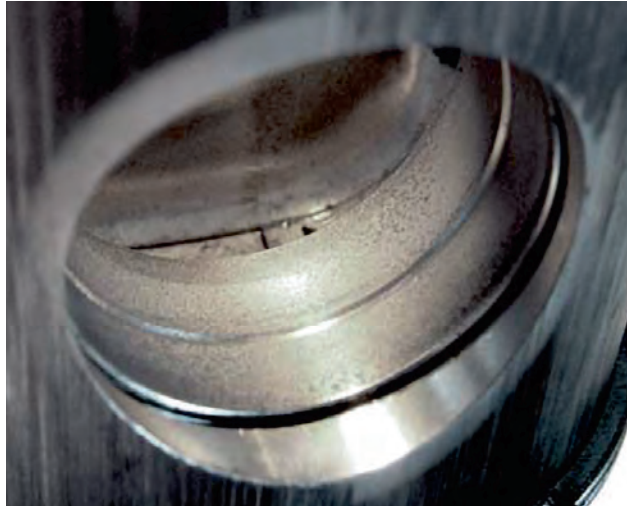
Resim 1 İncelmiş motor yağı nedeniyle pim deliğinde çukurlaşmalar

- Piston eteği mat, lokal olarak koyu renkli bir temas yüzeyi görüntüsüne sahiptir ve lokal olarak serpiştirilmiş sürtünme hasarı ve çizik izleri var (Resim 2).
- Piston segmanlarında çizik izleri var, bazen ilave olarak segman yüzeyinde yanmış bölgeler, yanma izleri görülebilir.
- Silindir gömleğindeki honlanmış yüzey veya silindir çalışma yüzeyi önemli ölçüde aşınmış.
- Piston piminde kuvvetli aşınma izleri görülüyor. Pim deliğinde Pitting (çukurlaşma) oluşumu görülebiliyor (Resim 1).

Yağdaki çok yüksek yakıt oranı, yağ filmini inceltir, bu da yağın taşıma kapasitesini önemli ölçüde azaltır ve böylece motor parçalarının aşınması artar. Bu tür bir hasarın aşağıda belirtilen nedenleri olabilir:

- Enjeksiyon sistemi doğru ayarlanmalıdır (soğuk çalıştırmada zenginleştirme vs.).
- Enjektör memeleri kontrol edilmelidir.
- Montaj ölçülerine uyulmalıdır.
- Yakıt filtresi değişim aralığına uyulmalı ve ağır çalışma şartlarında buna uygun şekilde kısaltılmalıdır.
- Bujiler kontrol edilmeli ve gerekiyorsa değiştirilmelidir.
- Özellikle dizel araçlarda, DPF rejenerasyonunun tamamlanabilmesi için düzenli olarak daha uzun mesafeler kat edin. Montaj sırasında temizliğe dikkat edilmelidir.

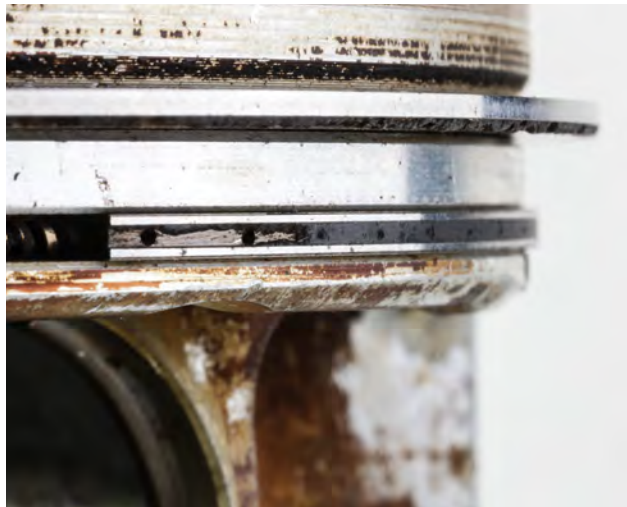
Resim 2 Yağ segmanı tıkanmış

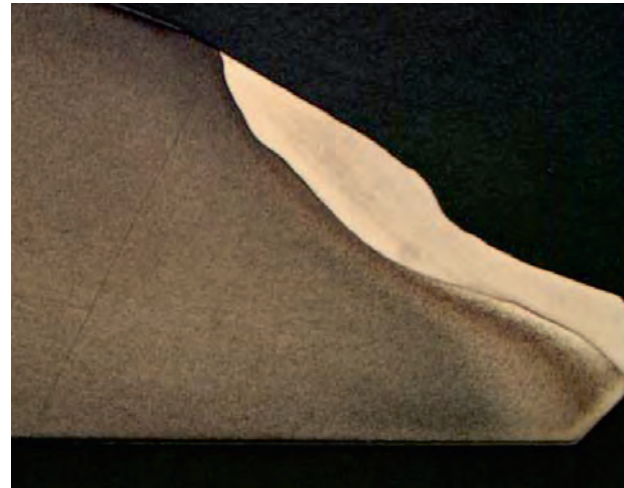
Resim 3 Aşın derecede aşınmış sızdırmazlık yüzeyi (stelit zırlı)

- Supap kılavuzu ve supap yuvası eş eksenli olmalıdır.
- Supap boşluğu verilere göre ayarlanmalıdır.
- Sadece üretici firma tarafından belirtilen parçalar (yaylar, eksantrik milleri, vb.) kullanılmalıdır.
- Supaplar ve supap bagaları gaz ile çalışmaya uygun olmalıdır.
