# Termal Yönetim Sistemleri

Hasar görüntüleri: Nedenleri,  
çözümü ve önlenmesi

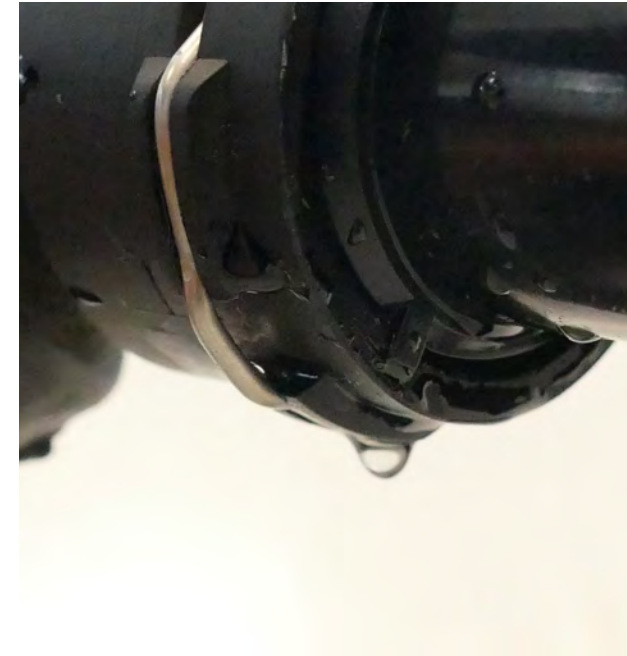
Resim 1 Sızdıran o-ring

- Prensip olarak soğutma sisteminin tüm açık bağlantılarındaki contaları yenileyin.

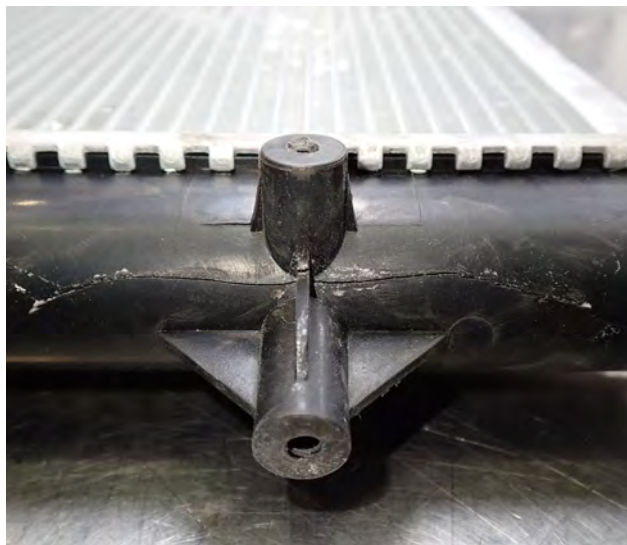
- Soğutma sıvısı kaybı. Soğutma sıvısı pompası sadece aralıklı olarak besleme yapar. Bu nedenle, besleme yapıldığında soğutma sıvısı sıcak bileşenlerde aniden buharlaşır. Sonuç, patlama şeklinde bir basınç artışıdır
- Silindir kafası contası hasarlıdır
- Soğutma sıvısı devresi yabancı cisimler tarafından tıkanmıştır

Resim 2 Patlamış su tankı

- Soğutma sıvısı seviyesini düzenli olarak kontrol edin. Soğutma sıvısı kaybı durumunda, sızıntıların yerini tespit etmek için sistemi basınçlandırın. Bileşenlerin (radyatör, pompa, termostat, ...) değiştirilmesi durumunda, kalıntıları ve yabancı cisimleri uzaklaştırmak için sistemi iyice temizleyin.

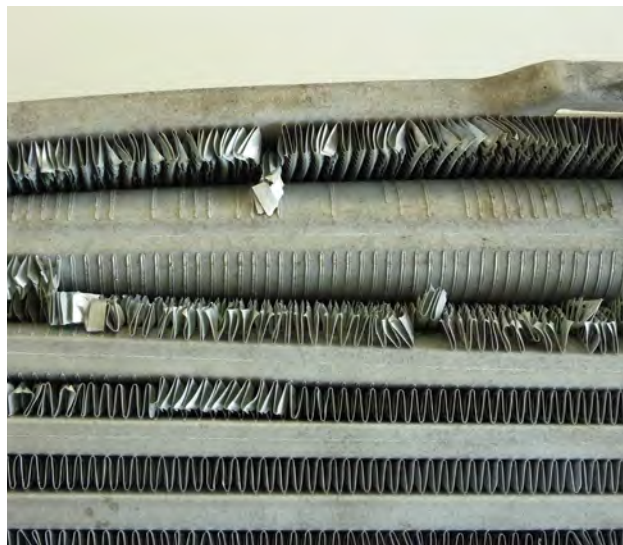
Resim 3 Radyatör borusu şişmiş

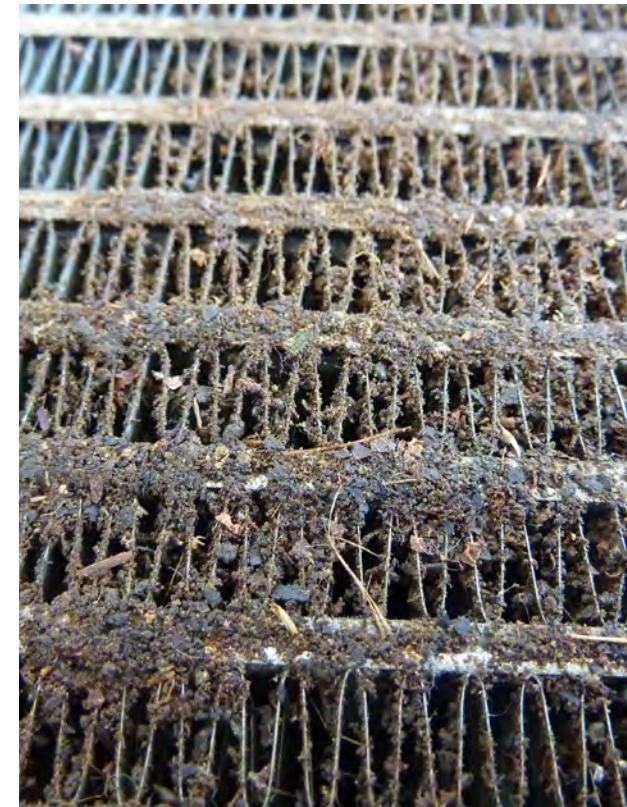
- Dıştan kirlenme
- Kirlenmiş kabin filtresi
- Sızıntı, korozyon

Resim 1 Aşırı kirlenmiş eşanjör

- Eşanjörü uygun bir yıkama cihazı ile temizleyin. Ardından, gelecekteki kirlenmeleri önlemek için yüksek kaliteli bir kabin filtresi takın.
- Soğutma sisteminde sızıntı olması durumunda eşanjör değiştirilmelidir. Soğutma sistemine kesinlikle sızdırmazlık maddesi doldurmayın.

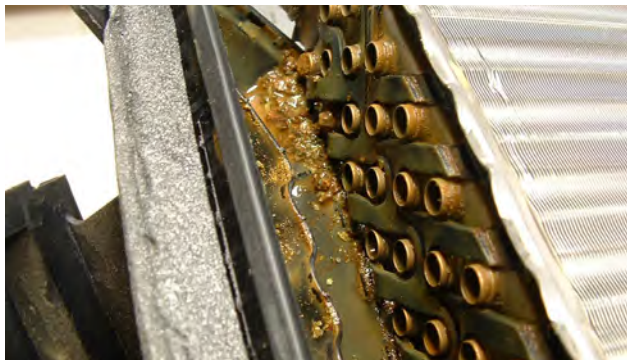
- Borular tıkanmış (kireç, radyatör sızdırmazlık maddesi birikintileri)
- Sızıntı, korozyon

Resim 3 Eşanjör içindeki birikintiler ve kirlilikler

- Soğutma sisteminde sızıntılar varsa, soğutma sistemine kesinlikle sızdırmazlık maddesi doldurmayın.
- Soğutma sıvısı devresinin bileşenleri değiştirilirken, kalan tüm parçalar dikkatli bir şekilde yıkanmalıdır.
- Sisteme sadece araç üreticisi tarafından onaylanmış soğutma sıvısı doldurun.

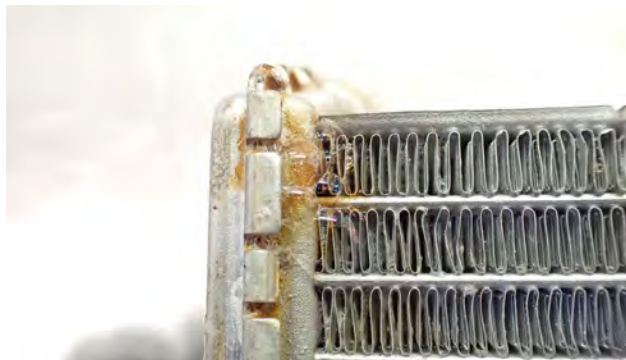
Resim 4 Paslanmış eşanjör

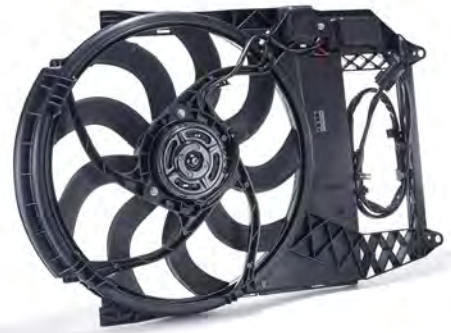
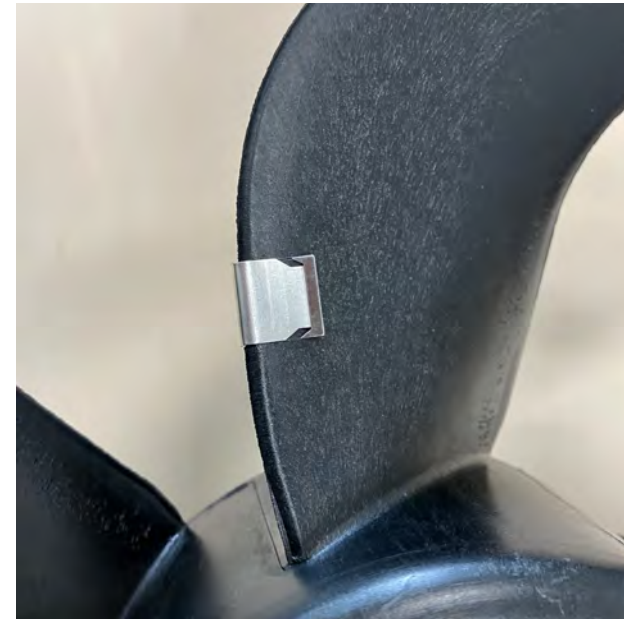
Resim 1 Balanslama ağırlığı olarak metal klips

- Düşük titreşimli bir çalışma için üretim sırasında hassas bir balanslama yapılmıştır. Balans ağırlıkları (kanatlardaki metal klipsler) **çıkarılmamalıdır**.
- Mekanik hasarlar, deformasyonlar veya kırıklar, ses ve titreşim oluşumuna yol açar. Fanı ve fan çerçevesini dikkatli bir şekilde takın ve bükmeyin.

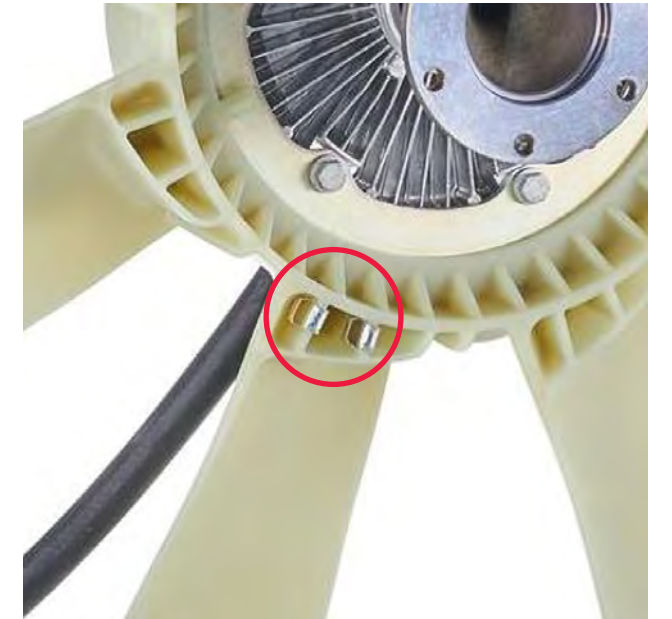
Resim 2 Balanslama için metal klips

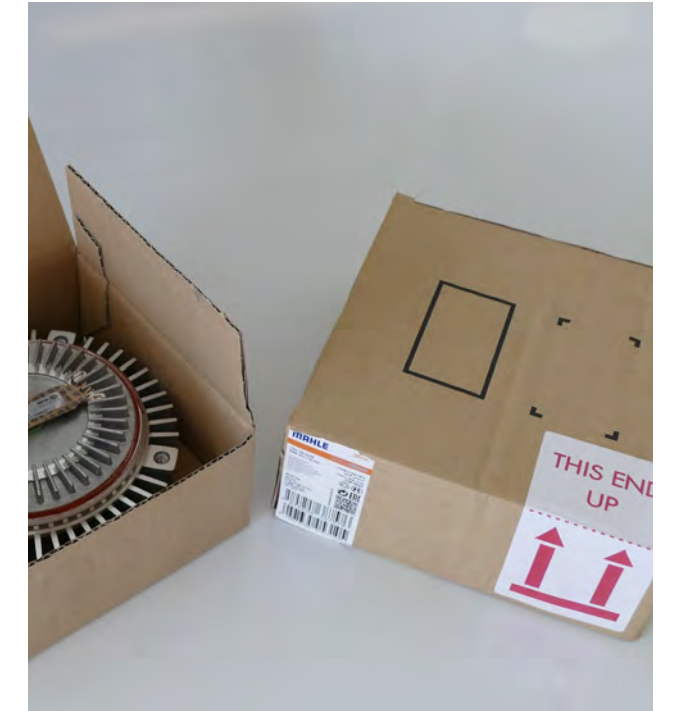
Resim 2 Katlanır kutu içinde Visco® kavrama (Doğru depolamaya ilişkin talimatlara uyun!)

- Visco® kavramalar doğru bir şekilde depolanmalı ve taşınmalıdır. Yanlış depolama durumunda içinden silikon yağı sızabilir. Bunun sonucunda kavrama hasar görür. Ambalaj üzerindeki depolama ve nakliye talimatlarına mutlaka uyun.
- Visco® kavramalı fanların işlevini kontrol etmek çok zahmetlidir. Bu, yalnızca bir lazer devir sayacı aracılığıyla yapılabilir. Fan ve fan tahrikinin devir sayısı farkı %5 ila 95 arasında olmalıdır (soğutma ihtiyacına bağlı olarak).

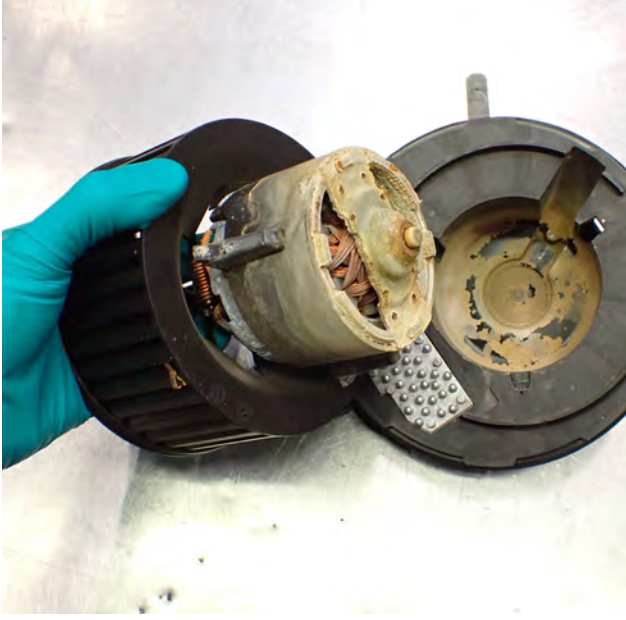
Resim 2 Kabin fanına su girmesi

- Kabin filtresini her yıl değiştirin. Filtre aşırı kirlenmişse, hava akışı azalır.
- Kapatılan fanın elle serbestçe döndürülüp döndürülmediğini kontrol edin. Zor işleme durumunda hava akışı azalır. Zor işleme nedeniyle regülatör de aşırı yüklenebilir (yanabilir).
- Karoser üzerindeki su tahliye deliklerini düzenli olarak yaprak ve kirden temizleyin. Biriken yağmur suyu fana girebilir ve hasara neden olabilir.

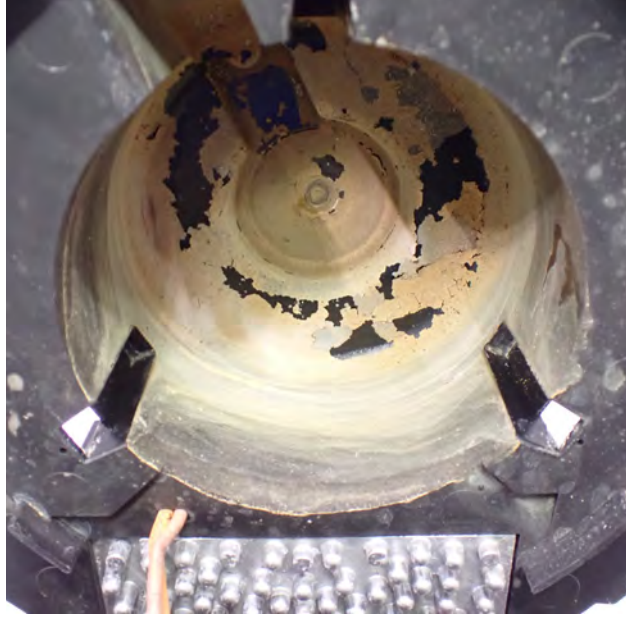
Resim 3 Motor gövdesinde su girmesinden kaynaklanan kalıntılar

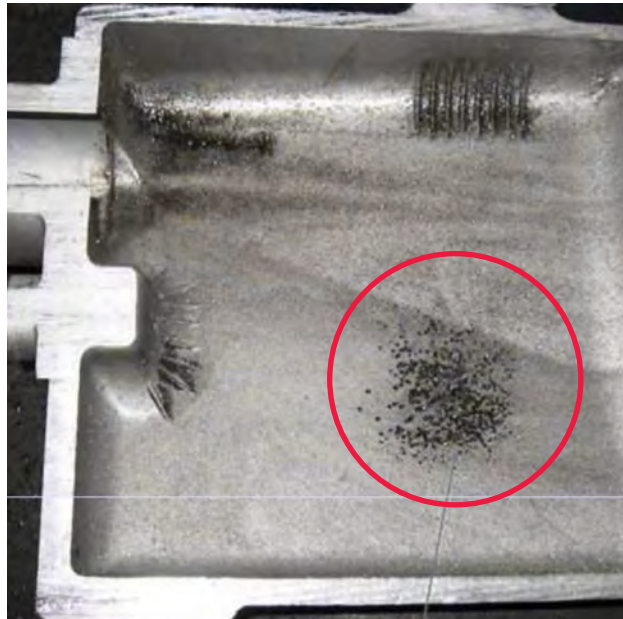
- Soğutma sıvısı eksikliği, yanlış soğutma sıvısı veya yanlış soğutma sıvısı karışımı nedeniyle soğutma sisteminin aşırı ısınması
- Yanlış kullanım nedeniyle soğutma sıvısının aşırı ısınması (düşük motor devrinde aracın tam frenlenmesi, yanlış vites seçimi) ve bunun sonucunda oluşan kavitasyon (yüksek termik yükler nedeniyle soğutma sıvısında kabarcık oluşumu)
- Contaların/hortum bağlantılarının hasar görmesi
- Eşanjör veya soğutma sistemi içindeki kirlenme nedeniyle kesit daralmaları
- Yüksek veya ani termik yükler (sıcaklık/basınç)
- Eşanjörün dahili sızıntıları
- Soğutma sıvısı devresinde yabancı cisim, bunun sonucunda retarderde kavitasyon oluşumu

Resim 2 Yağ radyatörünün gövdesinde kavitasyon

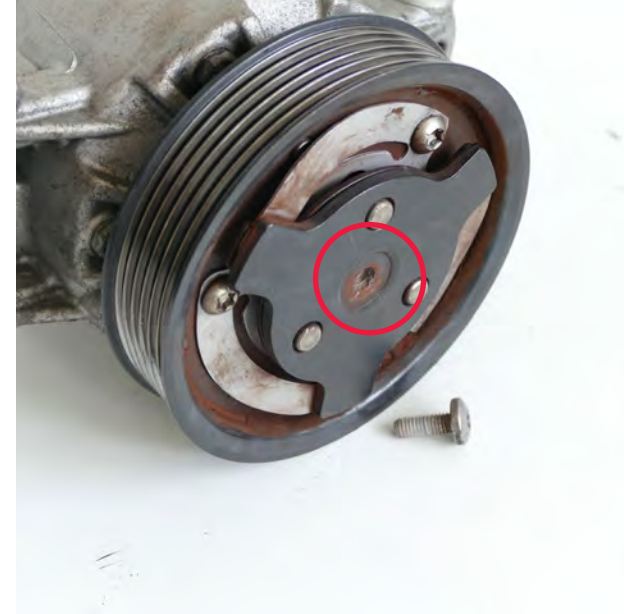
- Kayış tahrikinde titreşimler
- Alternatördeki tek yönlü kavramalı kayış kasnağı arızalı
- Sert vites değiştiren otomatik şanzıman
- Arızalı veya öğrenilmemiş enjektör memeleri nedeniyle düzensiz çalışan motor
- Krank milindeki döner titreşim sönümleyicisi gevrekleşmiş
- Kayış gergisinin sönümleyicisi arızalı

Resim 1 Gevşek merkez vida

- Kayış tahrikindeki titreşimler nedeniyle, dişli bağlantı her iki dönüş yönünde de yüke maruz kalır. Bu da dişli bağlantının mekanik olarak kırılmasına yol açar. Kayış kasnağı artık kompresöre güç aktarmaz.
- Tek yönlü kavramalı kayış kasnağının işlevini kontrol edin. Kayış gergisini ve krank milindeki titreşim sönümleyicisini kontrol edin.
- Otomatik şanzıman sert bir şekilde vites değiştiriyorsa, bir şanzıman yağı yıkaması şiddetle tavsiye edilir.

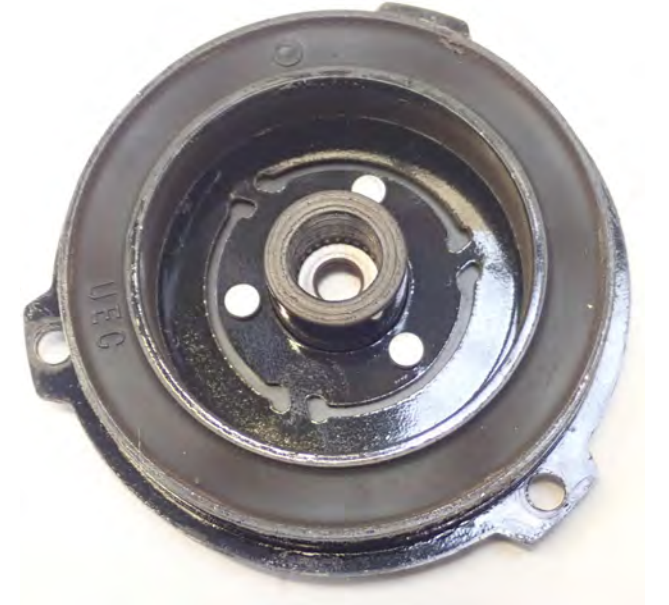
Resim 2 Göbekteki dişler kırılmış

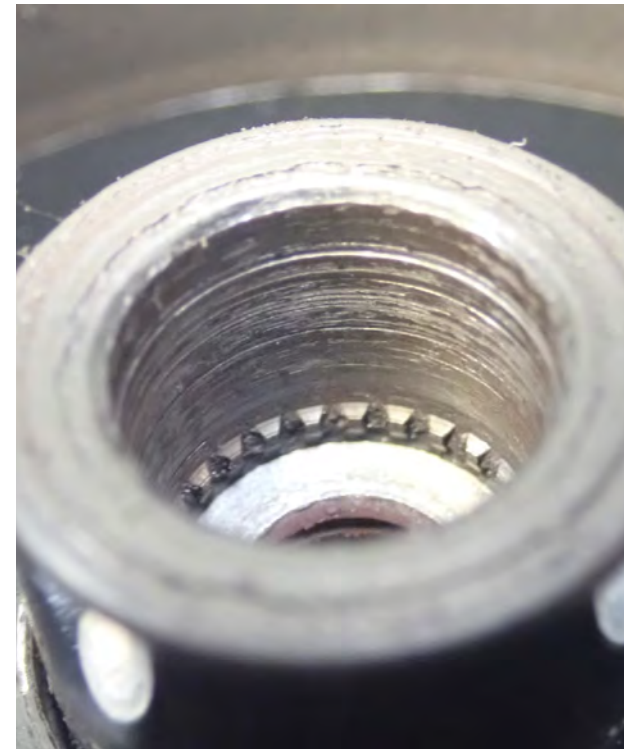
Resim 3 Dişler kırılmış

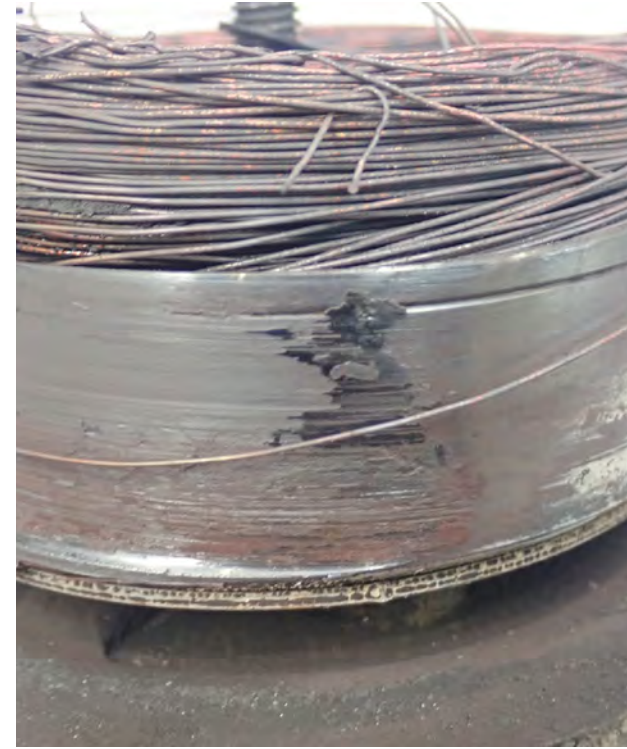
Resim 1 Bobin gövdesinde sürtünme izleri ve bobin yanmış

- Kompresörü ve kayışı yenileyin.
- Kayış gergisinin doğru çalışıp çalışmadığını kontrol edin ve gerekirse değiştirin.

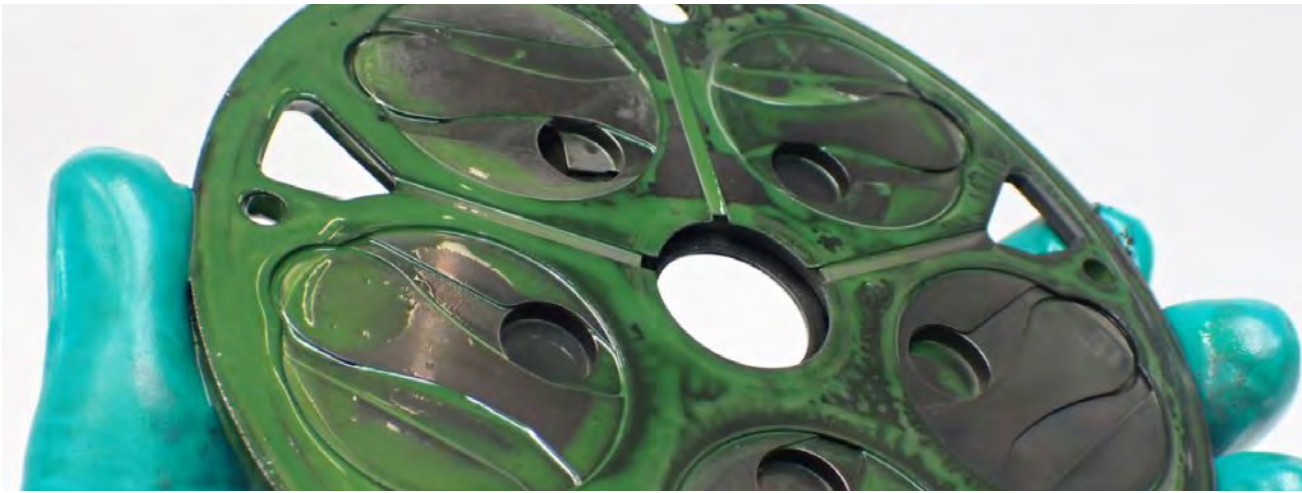
Resim 1 Valf kırılmış

- Üretici firma talimatlarına göre kompresör yağı ve soğutucu madde dolum miktarlarına uyun. Eski kompresör yağını sistemden tamamen çıkarmak için, klima sisteminin yıkanması gerekir.
- Genişleme valfini yenileyin. Eski genişleme valfi açık konumda bloke olmuşsa, sıvı haldeki soğutucu madde kompresöre girer.

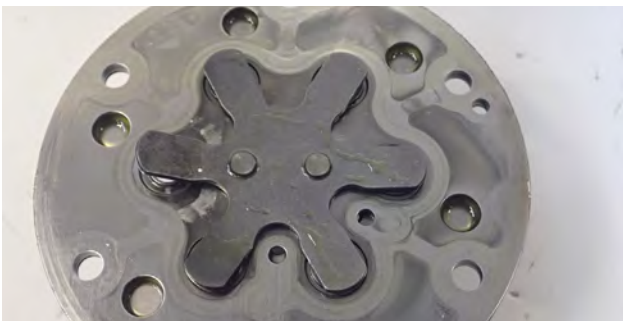
Resim 2 YB valfinin sınırlandırması deforme olmuş

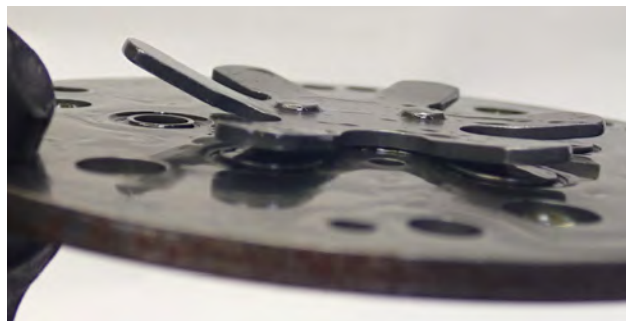
Resim 3 Sınırlama deforme olmuş

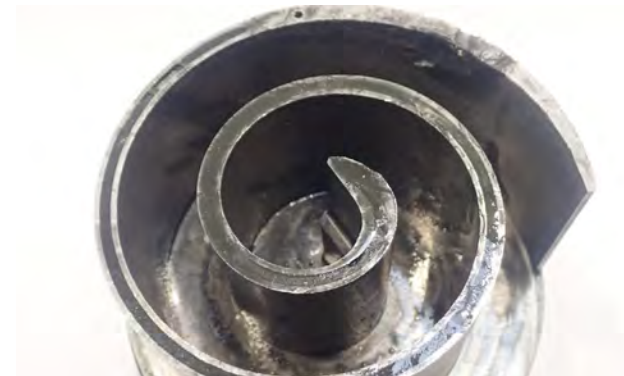
- Yüksek basınç çok düşük
- Kompresör zor işliyor veya bloke olmuş.
- Yağ içerisinde metalik sürtünme aşınması
- Siyah, yanmış yağ
- Çok fazla kontrast madde
- Yağ içerisinde kauçuk sürtünme aşınması/yabancı cisimler
- Kompresör salyangozunda sürtünme hasarı

- Kompresör değişimi sırasında sistem yıkanmamıştır
- Soğutucu madde eksikliği nedeniyle yağlama yetersizliği sonucu kompresör salyangozundaki conta hasar görmüştür
- Çok az soğutucu madde, kompresör aşırı ısınır
- Çok fazla kontrast madde nedeniyle yağın yağlama etkisi azalır
- Yıkama sırasında uygun olmayan temizlik maddeleri, kauçuk hortumları eritir
- Sisteme sızdırmazlık maddesi doldurulmuştur
- Filtre kurutucu aşırı doymuş, bu nedenle sistemde nem var

Resim 1 Scroll kompresörün salyangozu aşın derecede aşınmış

- Kompresör değişimi sırasında, eski yağı, kirleri ve yabancı cisimleri uzaklaştırmak için sistem yıkanmalıdır.
- Düzenli olarak (yaklaşık her 2 yılda bir) klima servisi yaptırılmalıdır. Doğru miktardaki soğutucu madde, kompresöre iyi bir yağ beslemesi sağlar.
- Sistemdeki çok fazla yağ, soğutma performansını düşürür ve kompresöre zarar verebilir.
- Elektrikli klima kompresörlerinde, sisteme kontrast madde eklenmesi kesinlikle önerilmez.

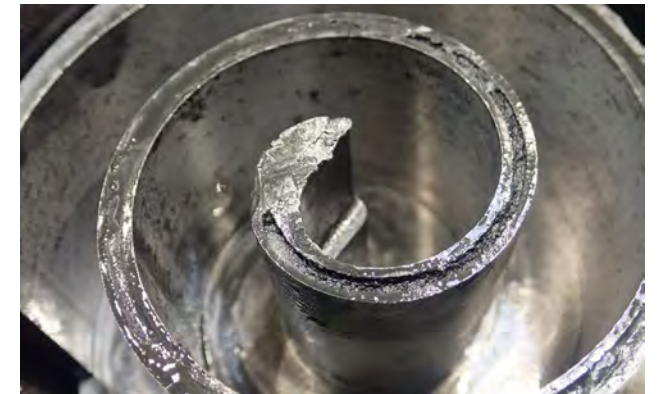
Resim 2 Salyangozda ön taraftaki conta tahrip olmuş

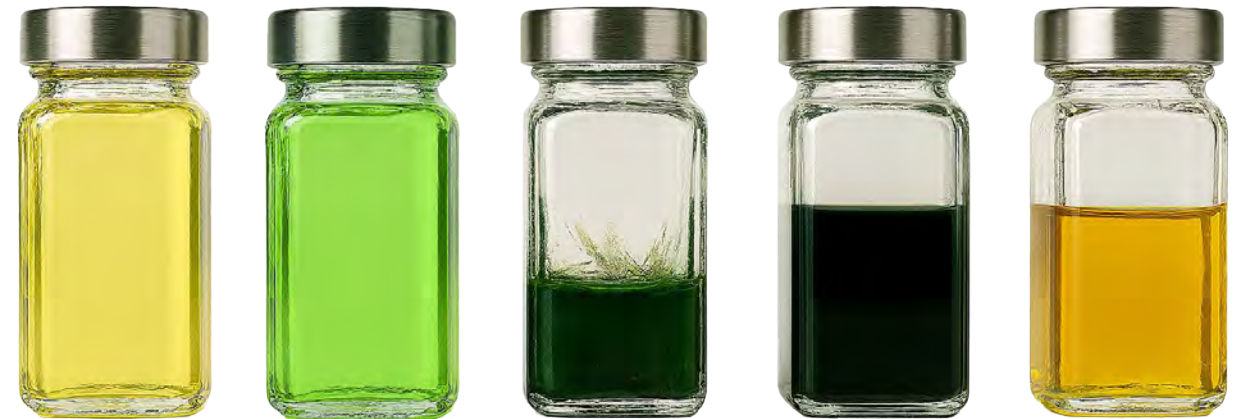
Resim 1 Berrak yağ

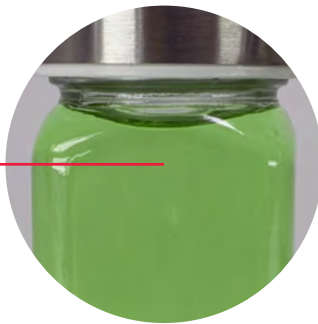
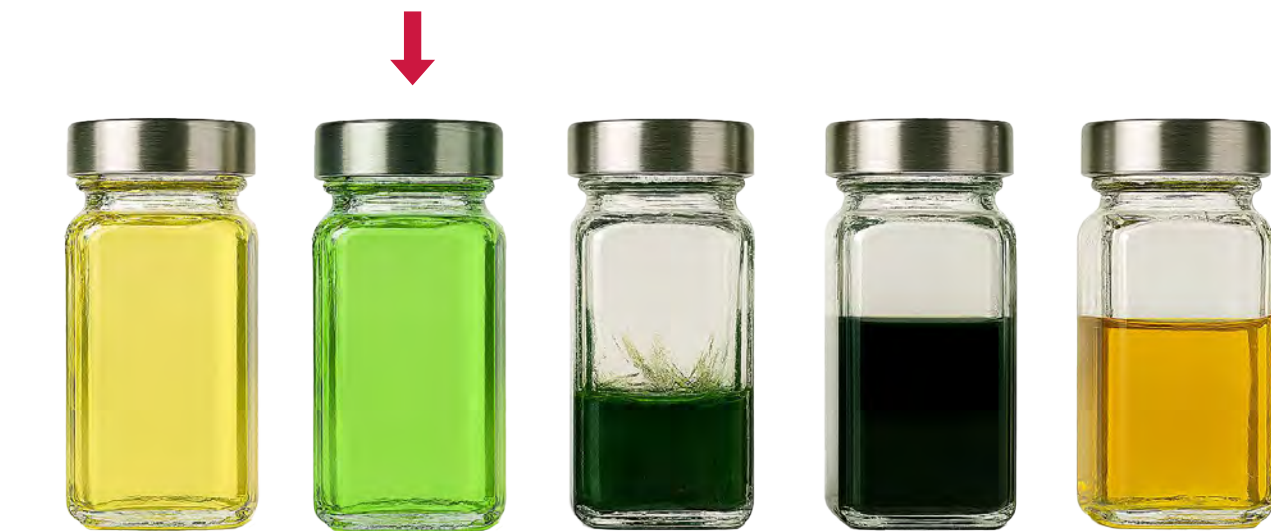
- Yağda çok fazla kontrast madde
- Kirlenmiş yağ ile karıştırma (kompresör değiştirilirken sistem yıkanmamıştır)
- Sistemde zaten kaçak arama maddesi bulunmasına rağmen, klima servisi sırasında kaçak arama maddesi eklenmesi

Yağda çok fazla kontrast madde

Resim 2 Yeşil yağ

- Sisteme kaçak arama maddesi eklenmemesini öneririz. Günümüzde, şekillendirme gazı kullanarak kaçak arama en güvenilir yöntemdir.
- Çok yüksek konsantrasyonda kaçak arama maddesi, kompresör yağının yağlama etkisini azaltır. Ayrıca, çok fazla kaçak arama maddesi yağın viskozitesini olumsuz etkileyebilir, yağ yapışkan hale gelebilir ve pistonları bloke edebilir.
- Eski kompresörün yağında kirlilik olması durumunda, sistemin mutlaka yıkanması gerekir.

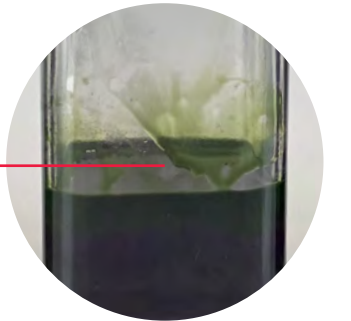
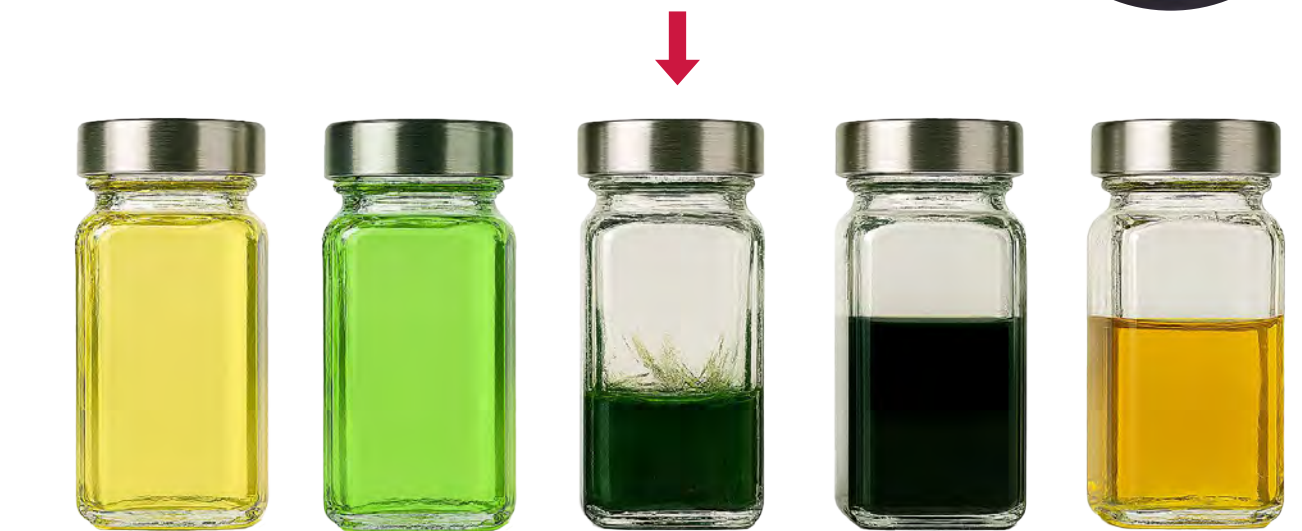
- Sistem yıkanmamışsa, daha önceki bir hasardan kaynaklanan kirlenmiş yağ
- Çok fazla kaçak arama maddesi nedeniyle, kompresör yağının azalan yağlama etkisi
- Sistemde çok az soğutucu madde olması nedeniyle azalan yağ taşıma
- Yağda piston veya eğik plaka gibi mekanik bileşenlerin metalik sürtünme aşınması

Metalik sürtünme aşınması ve talaşlarla kirlenmiş yağ

Resim 1 Gümüş rengi, koyu yeşil yağ

- Eski kompresörde sürtünme aşınması ve talaşlarla kirlenmiş yağ bulunursa, tüm sistem dikkatlice yıkanmalı ve filtre kurutucu ile genişleme valfi/orifis tüpü yenilenmelidir.
- Yıkama, akış yönünün tersine yapılmalıdır.
- Sistemde her zaman yeterli miktarda soğutucu madde bulunması için, düzenli olarak (yaklaşık her iki yılda bir) klima servisi yaptırın.

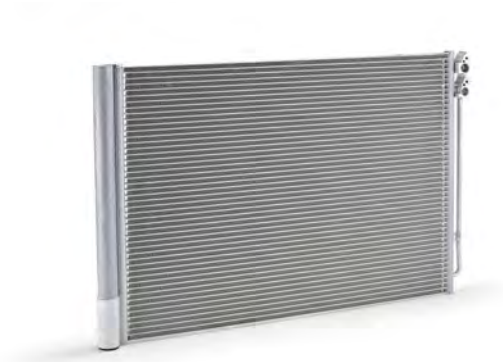
- Soğutma kanatçıklarının dıştan kirlenmesi
- Soğutma kanatçıklarında korozyon
- Yabancı cisimlerden kaynaklanan tıkanma (klima kompresörü hasarları)
- Arızalı fan motoru
- Fan motorunun arızalı kontrol ünitesi
- Arızalı basınç sensörü
- Arızalı klima kontrol ünitesi

Resim 1 Kondansatörde korozyon

- Soğutma kanatları kirlenmişse, kondansatörü yumuşak bir su hüzmesi ile dikkatlice temizleyin. Soğutma kanatçıkları korozyona uğramışsa veya kısmen eksikse, kondansatör yenilenmelidir.
- Birden fazla borunun paralel olarak geçtiği çoklu akışlı kondansatörler yıkanamaz.

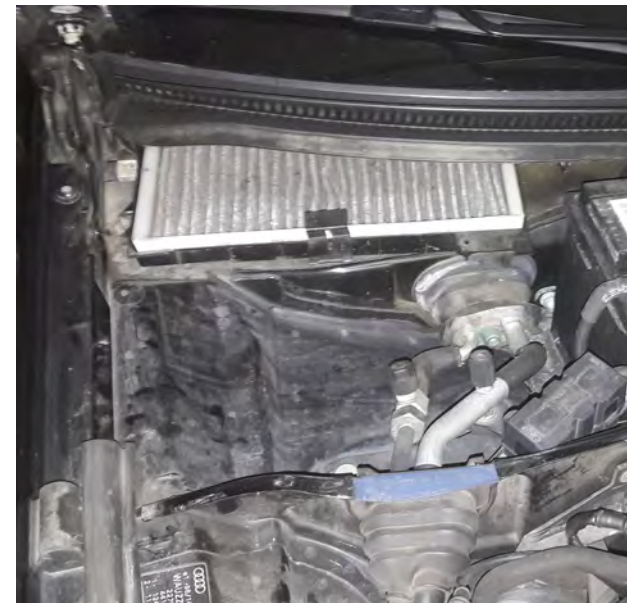
Resim 1 Aşırı kirlenmiş kabin filtresi

- Her zaman yüksek kaliteli kabin filtresi takın ve her yıl veya 15.000 km'de bir düzenli olarak yenileyin.
- Evaporatör yüzeyinin kuruması için, varış noktasına ulaşmadan 5 dakika önce klima sistemini kapatın.
- Örneğin MAHLE OzonePRO ile kabin bakımı yaptırın.
- Alkol temizleyici ile evaporatörün temizlenmesi ve dezenfekte edilmesi.

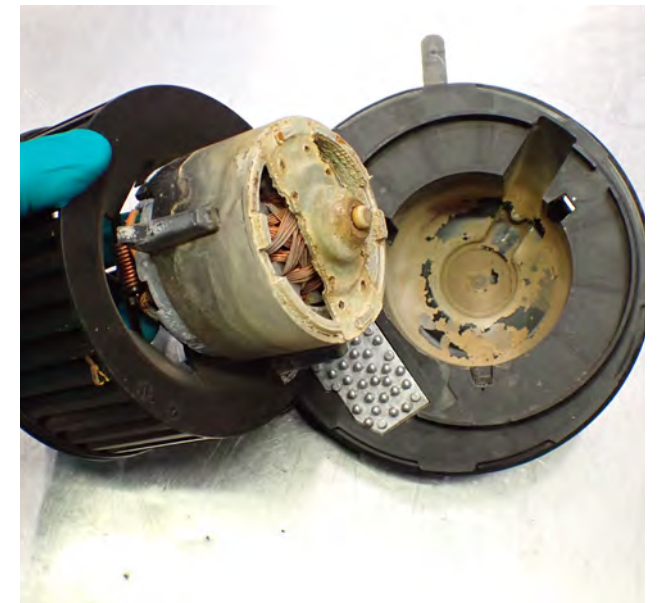
Resim 2 Arızalı kabin fanı

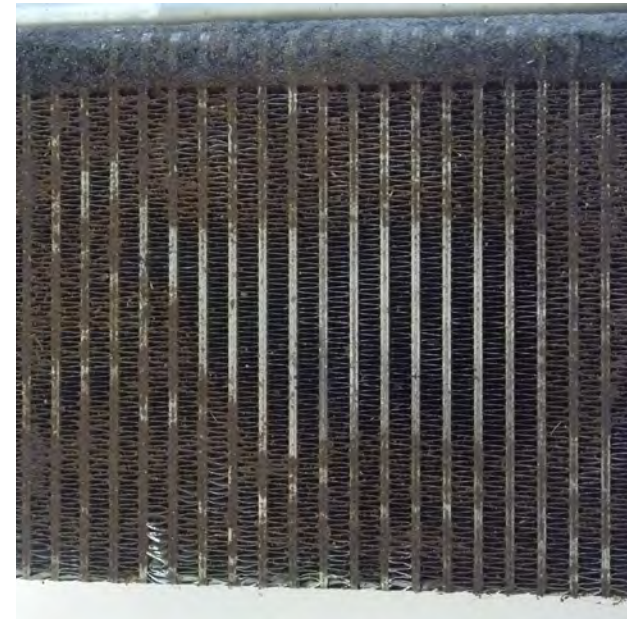
Resim 1 Kirlenmiş ve tıkanmış evaporatör

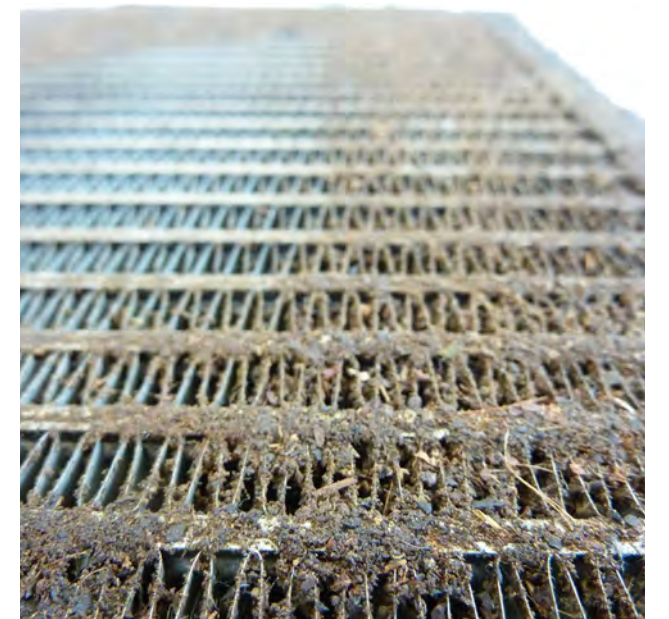
Resim 2 Tıkanmış evaporatör
