MANUAL DE FALHAS PREMATURAS EM ALTERNADORES E MOTORES DE PARTIDA

Aftermarket 2019 / 2020

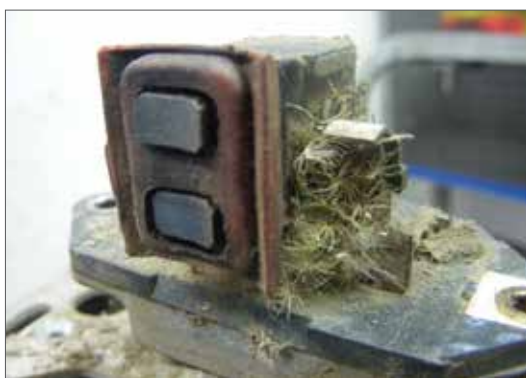
- Escovas do regulador bloqueadas devido a entrada de contaminantes sólidos no compartimento das escovas. (figura 1.01)
- Curto circuito ou queima da ponte retificadora por superaquecimento devido a entrada em excesso de contaminantes. (figura 1.02) (figura 1.03)
- Rotação obstruída do rotor e rompimento de sua bobina. (figura 1.04)

Fig. 1.01 – Escovas do regulador bloqueadas.

- Evitar a exposição extrema do alternador a contaminantes externos.
- Limpar o compartimento do motor somente com água corrente regularmente para evitar o acúmulo de contaminantes.

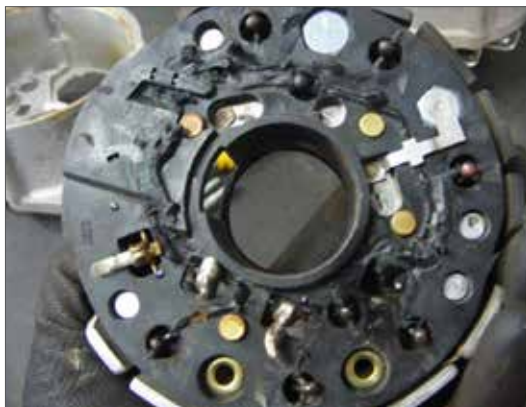
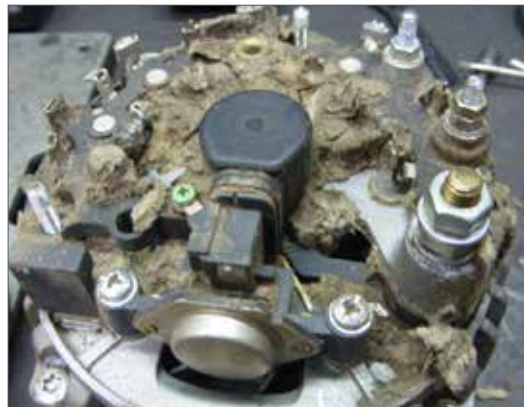
Fig. 1.02 – Curto circuito ou queima da ponte retificadora.

Fig. 1.03 – Curto Circuito ou queima da ponte retificadora.

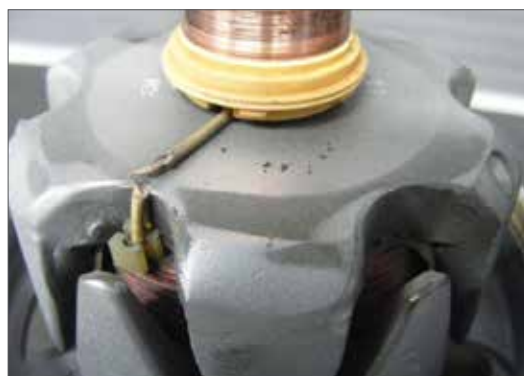
Fig. 1.04 – Rotação obstruída do rotor e rompimento de sua bobina.

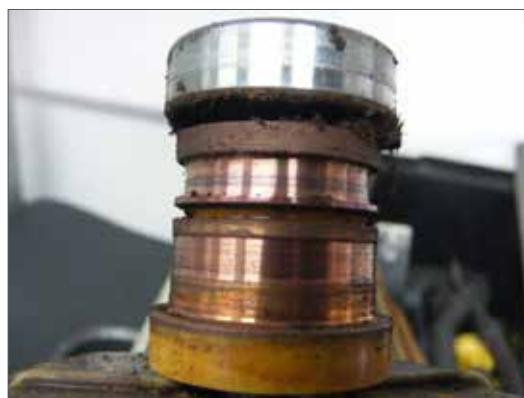
- Desgaste nos anéis coletores causado pelo atrito provocado pelos contaminantes. (figura 1.05)
- Acúmulo em excesso de contaminantes na parte externa ao redor do alternador. (figura 1.06)

Fig. 1.05 – Desgaste nos anéis coletores.

- Exposição do alternador a contaminantes externos por período prolongado.

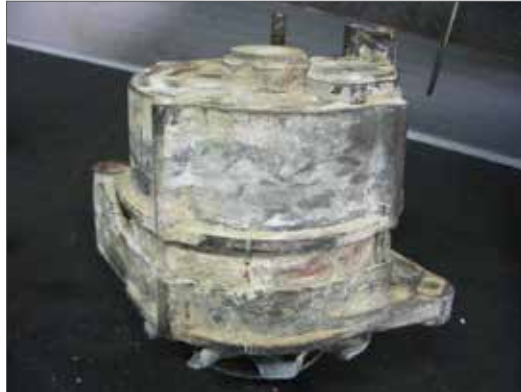
Fig. 1.06 – Acúmulo em excesso de contaminantes.

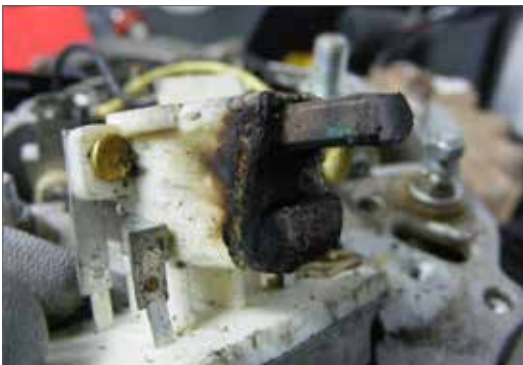
- Entrada e ataque de fluido agressivo.
- Queima das escovas do regulador de tensão. (figura 2.01)
- Queima do revestimento da vedação das escovas do regulador de tensão. (figura 2.02)

- Uso de produtos químicos na limpeza do veículo.

Fig. 2.01 – Queima das escovas do regulador de tensão.

- Não usar produtos químicos na limpeza do compartimento do motor, como por exemplo: solventes, óleos, desengraxantes, detergentes etc.

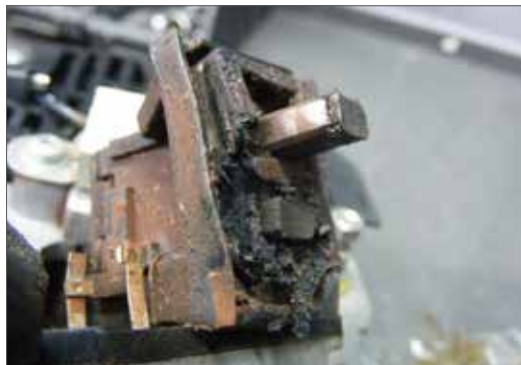
Fig. 2.02 – Queima de revestimento da vedação das escovas do regulador de tensão.

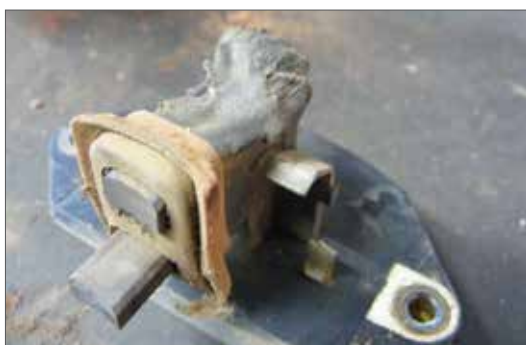
- Queima do regulador de tensão. (figura 3.01)
- Queima ou rompimento dos diodos positivos, negativos e de excitação da ponte retificadora. (figura 3.02)
- Queima das escovas e terminais do regulador de tensão. (figura 3.03)
- Queima e/ou rompimento da bobina do rotor. (figura 3.04)
- Queima da bobina do estator (figura 3.05)

Fig. 3.01 – Queima do regulador de tensão.

- Prevenir a entrada de componentes metálicos externos que poderiam prejudicar o correto funcionamento do alternador.

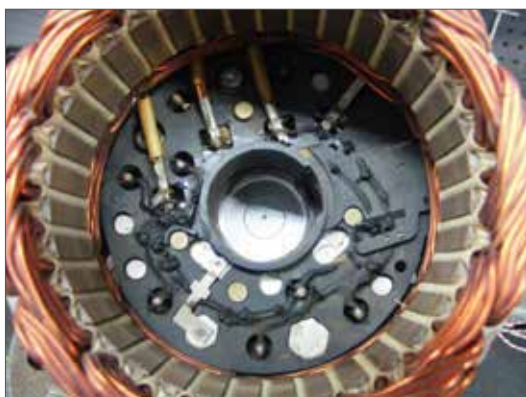
Fig. 3.02 – Queima ou rompimento dos diodos positivos.

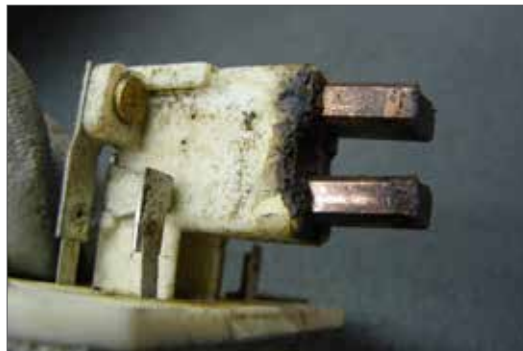
Fig. 3.03 – Queima das escovas e terminais do regulador de tensão.

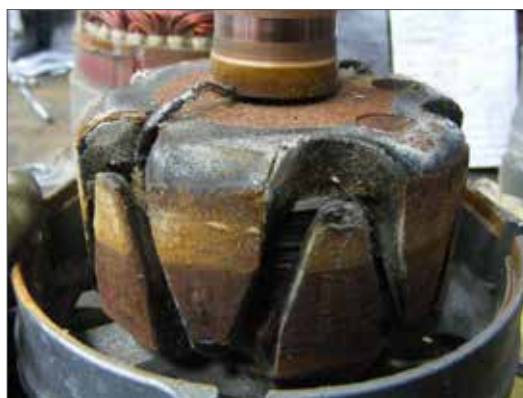
Fig. 3.04 – Queima e/ou rompimento da bobina do rotor.

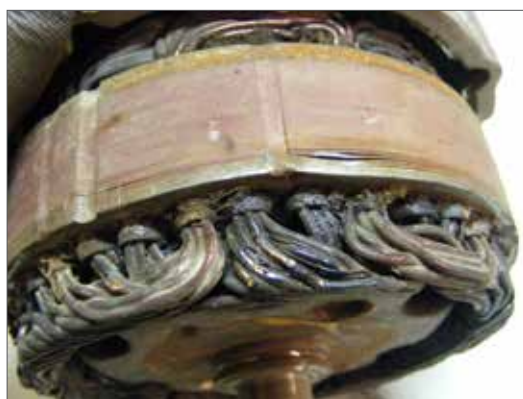
Fig. 3.05 – Queima da bobina do estator.

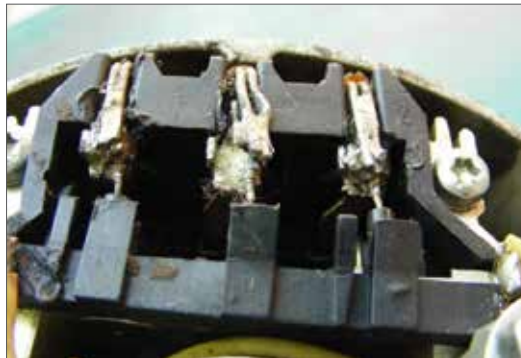
- Indícios de adulteração da condição original do produto, como por exemplo: parafusos soltos ou faltantes (figura 4.01), solda danificada ou inexistente nos terminais da ponte retificadora (figura 4.02), polia danificada, quebra das escovas do regulador de tensão (figura 4.03), falta de terminais no alternador (figura 4.04), instalação de componentes de outro fabricante (figura 4.05), componentes posicionados de forma incorreta (figura 4.06), rosca do eixo danificada (figura 4.07), etc.

Fig. 4.02 – Solda danificada ou inexistente nos terminais da ponte retificadora.

- Seguir o correto procedimento de reparação e substituição dos componentes.
- Sempre assegurar-se que os componentes substituídos estão corretamente posicionados e fixados.
- Durante a reparação do produto utilizar sempre componentes originais MAHLE.
- Após a reparação do produto certificar-se que o alternador esteja funcionando corretamente através de testes de tensão, corrente etc.

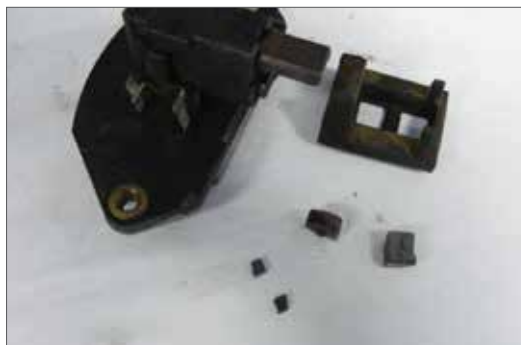
Fig. 4.03 – Quebra das escovas do regulador de tensão.

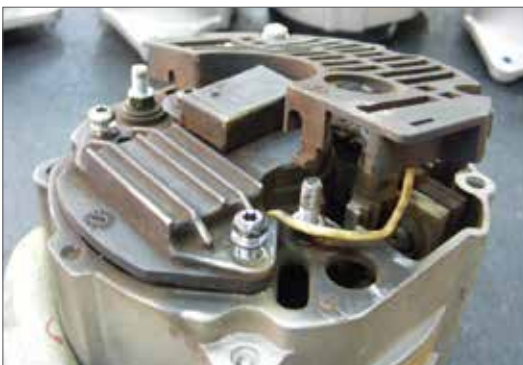
Fig. 4.01 – Indícios de adulteração da condição original do produto.

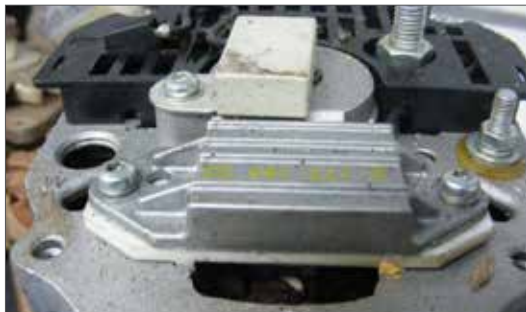
Fig. 4.04 – Falta de terminais no alternador.

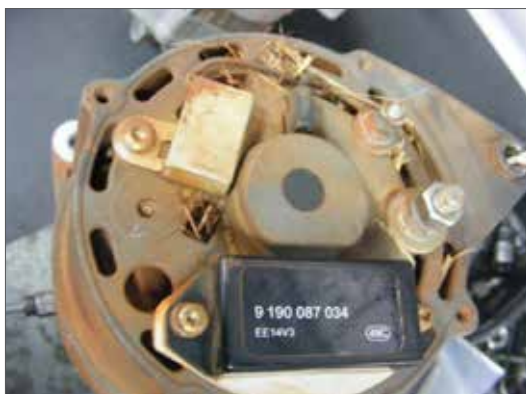
Fig. 4.05 – Instalação de componentes de outro fabricante.

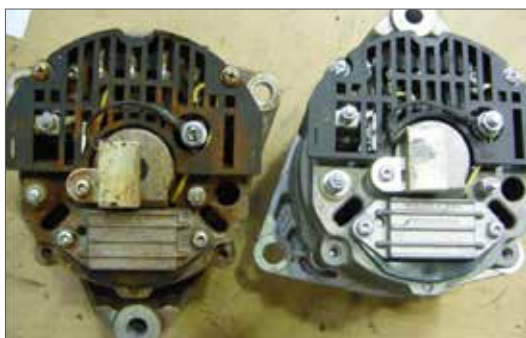
Fig. 4.06 – Componentes posicionados de forma incorreta.

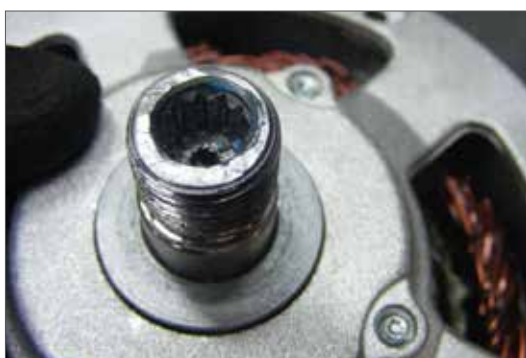
Fig. 4.07 – Rosca do eixo danificada.

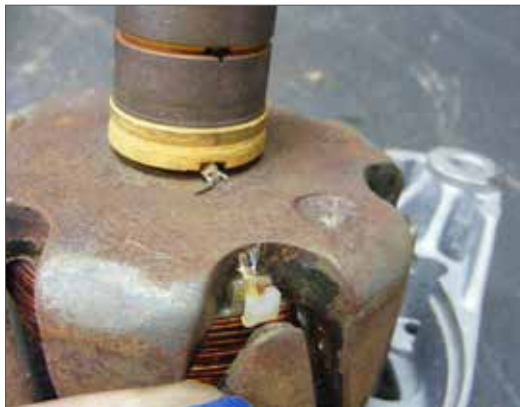
- Oxidação da carcaça do rotor. (figura 5.01)
- Oxidação no pacote do estator. (figura 5.02)
- Bloqueio dos componentes: rotação do rotor e escova do regulador de tensão. (figura 5.03)
- Oxidação dos terminais. (figura 5.04)

Fig. 5.03 – Bloqueio dos componentes.

- Entrada de água em excesso.

- Evitar a exposição do alternador ao excesso de água durante seu uso no veículo ou durante sua lavagem.

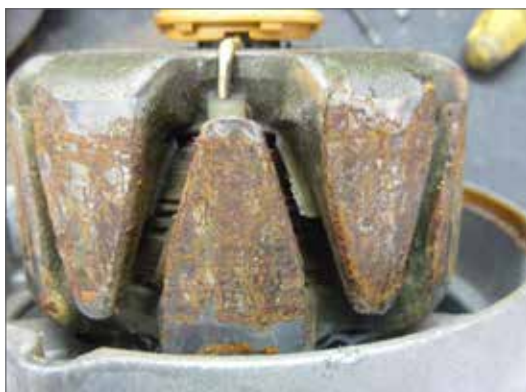
Fig. 5.01 – Oxidação da carcaça do rotor.

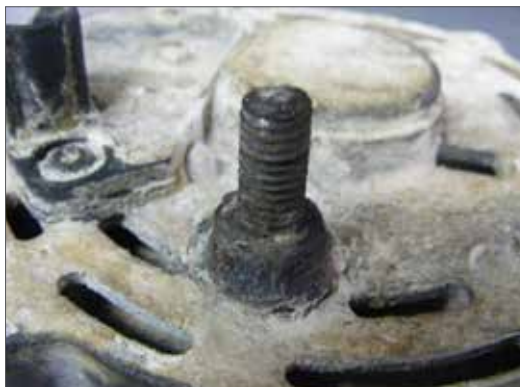
Fig. 5.04 – Oxidação dos terminais.

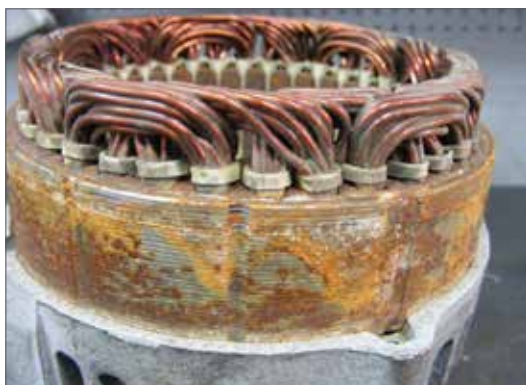
Fig. 5.02 – Oxidação no pacote do estator.

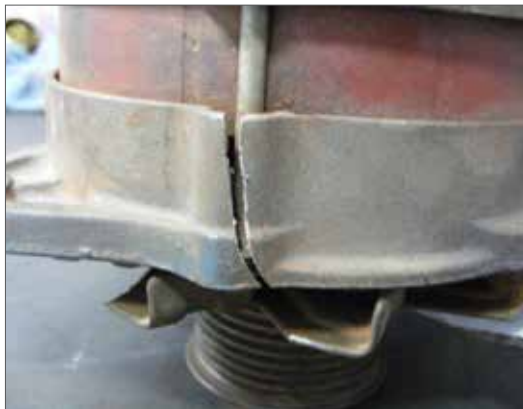
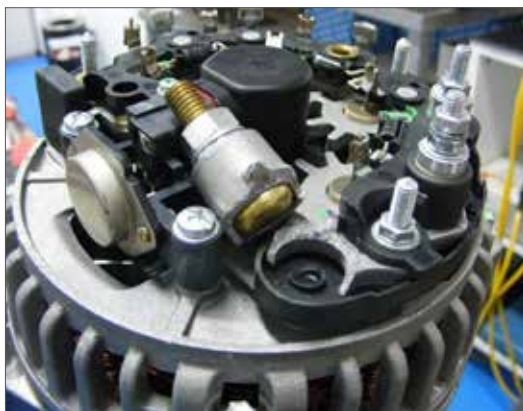
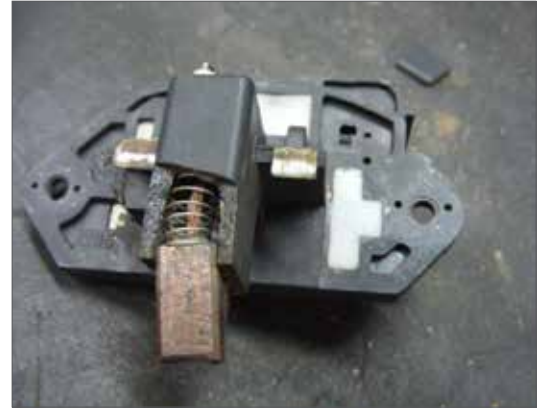
- Quebra de componentes, como por exemplo: terminais, tampas protetoras, mancais, regulador de tensão, lâminas do estator etc. (figura 6.01), (figura 6.02) e (figura 6.03)
- Marcas de impactos, como por exemplo amassados, riscos, embalagem do produto danificada etc. (figura 6.04)

Fig. 6.01 – Quebra de componentes.

Fig. 6.02 – Quebra de componentes.

Fig. 6.03 – Quebra de componentes.

- Manuseio inadequado do produto.
- Quedas ou batidas sofridas durante a instalação ou transporte do produto.

- Substituir a peça avariada por um componente original MAHLE.
- Evitar impacto do produto.

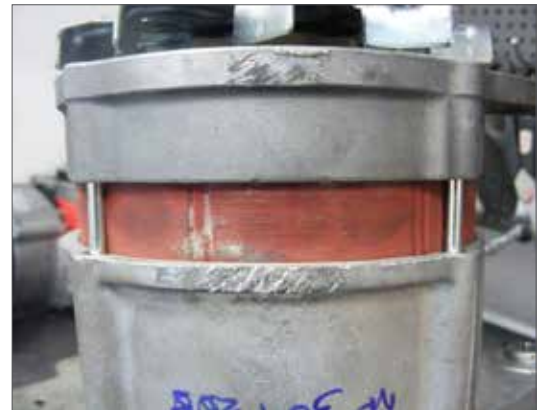
Fig. 6.04 – Marcas de impactos.

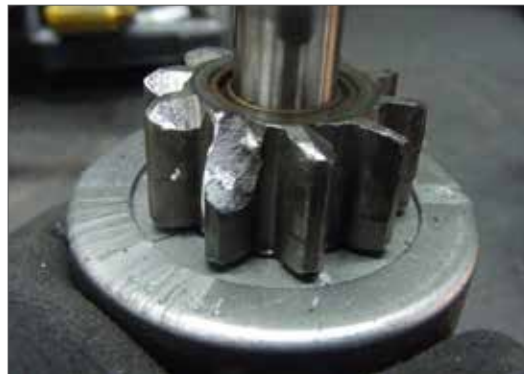
- Um ou mais dentes do pinhão com quebra. (figura 1.01)

- Acionamento da chave de ignição do veículo com o motor já em funcionamento ou em momento de oscilação da cremalheira (rotação no sentido inverso).

Fig. 1.01 – Um ou mais dentes do pinhão com quebra.

- Evitar o acionamento da chave enquanto o motor do veículo esteve em funcionamento ou parando.

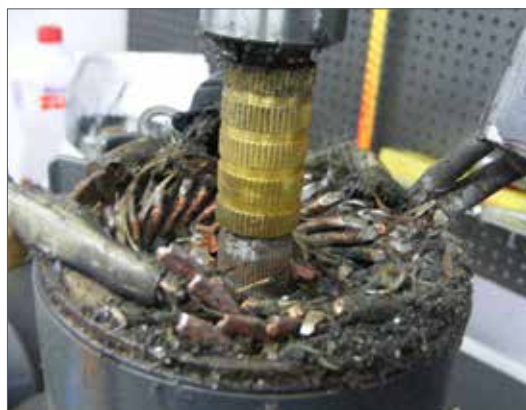
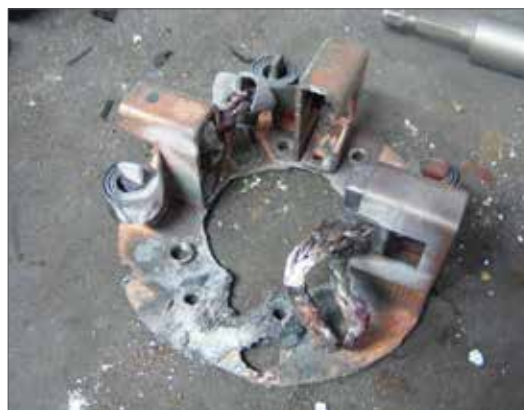
- Coletor e porta escovas completamente destruídos. (figura 2.01) e (figura 2.02)
- Danos nos filamentos do induzido. (figura 2.03)

Fig. 2.01 – Coletor e porta escovas completamente destruídos.

Fig. 2.02 – Coletor e porta escovas completamente destruídos.

- Impulsor travado no volante (cremalheira), devido a falhas elétricas, por exemplo no solenóide ou em outros componentes elétricos do sistema de partida do veículo (por exemplo: relês, chave de ignição etc).

- Revisar a solenóide e todos os componentes elétricos do sistema de partida a procura de falhas.

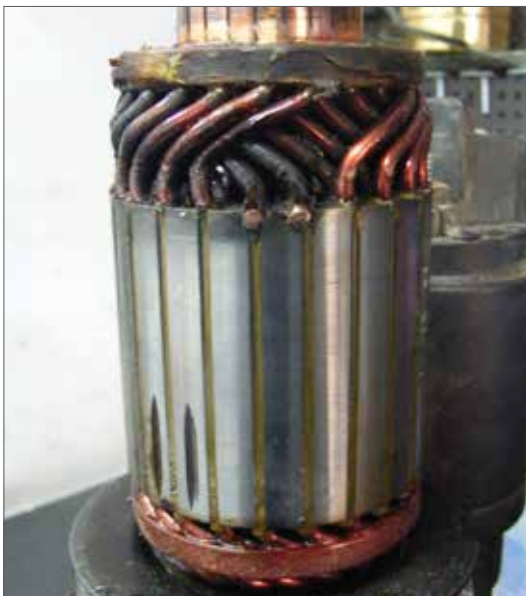
Fig. 2.03 – Danos nos filamentos do induzido.

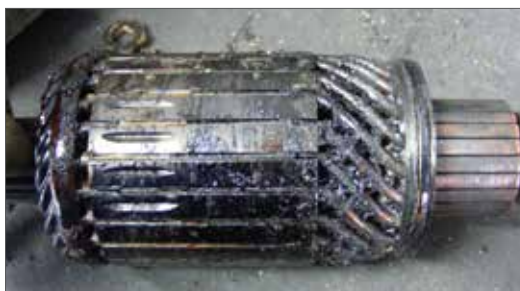
- Queima do induzido. (figura 3.01)
- Rompimento dos filamentos do induzido. (figura 3.02)
- Expansão e perda da isolamento dos filamentos do induzido. (figura 3.03)
- Possível destruição do porta escovas. (figura 3.04)
- Queima da bobina interna do solenóide. (figura 3.05)

- Superaquecimento do motor de partida devido a elevação de corrente elétrica em seu circuito que é causado pelo seu acionamento prolongado (dificuldade na partida).
- Bateria danificada ou sobre dimensionada para o motor de partida.

Fig. 3.01 – Queima do induzido.

- Revisão de todo o sistema relacionado a partida do motor.
- Revisão da bateria para identificação de falhas e verificação da correta capacidade para a alimentação do motor de partida.
- Evitar o acionamento prolongado do motor de partida minimizando superaquecimento e picos de correntes elétricas (Nunca operar o motor de partida durante mais de 30 segundos, neste caso manter o motor de partida desligado por pelo menos 2 minutos para refrigeração e recarregamento da bateria antes do próximo acionamento. Superaquecimento por acionamento prolongado poderá causar sérios danos ao produto).

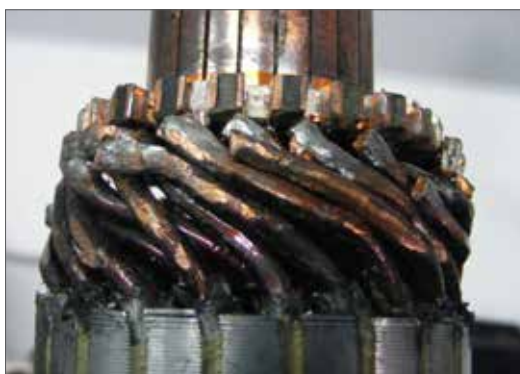
Fig. 3.02 – Rompimento dos filamentos do induzido.

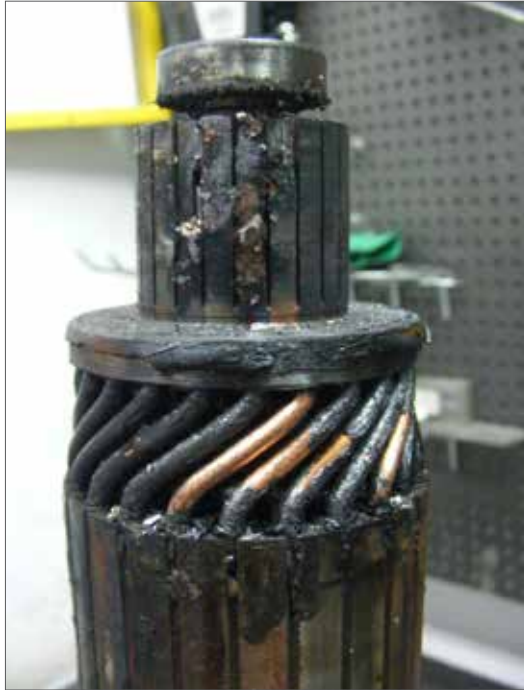
Fig. 3.03 – Expansão e perda da isolação dos filamentos do induzido.

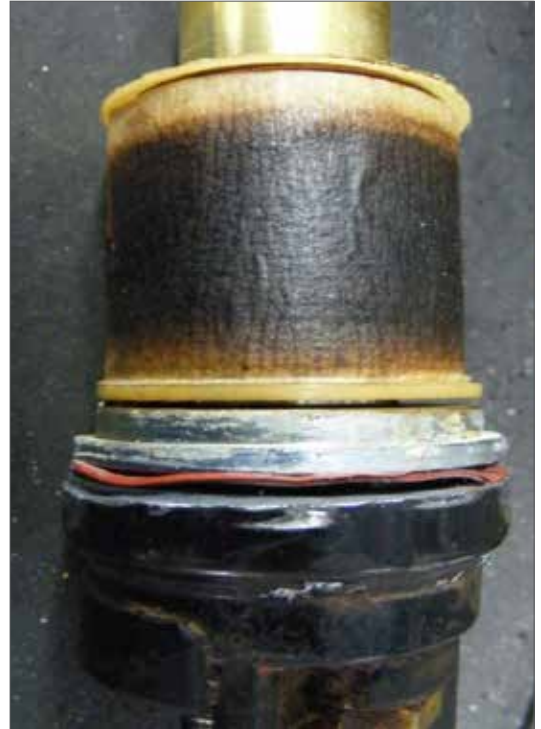
Fig. 3.05 – Queima da bobina interna do solenóide.

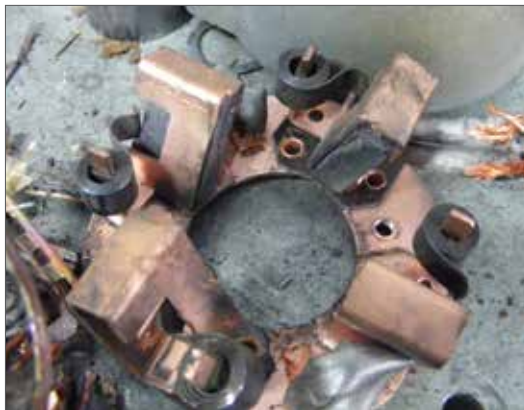
Fig. 3.04 – Possível destruição do porta escovas.

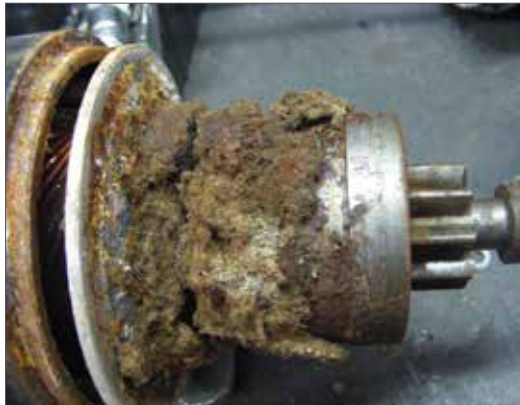
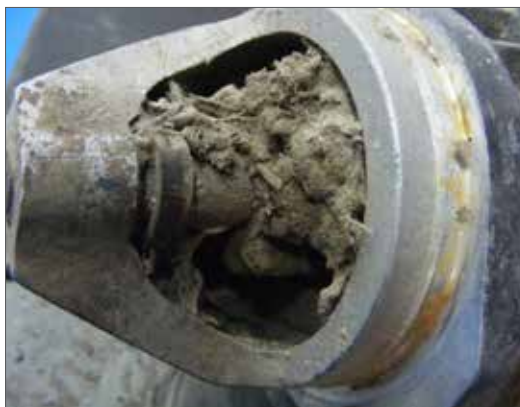
- Ruídos e desgaste precoce dos rolamentos. (figura 4.01)
- Bloqueio do movimento de avanço, rotação e retorno do impulsor. (figura 4.02) (figura 4.03)
- Bloqueio do movimento do solenóide e alavanca de acionamento. (figura 4.04)

- Exposição do motor de partida a contaminantes externos por período prolongado.

Fig. 4.02 – Bloqueio do movimento de avanço, rotação e retorno do impulsor.

Fig. 4.03 – Bloqueio do movimento de avanço, rotação e retorno do impulsor.

- Evitar a exposição extrema do motor de partida a contaminantes externos.
- Limpar o compartimento do motor regularmente para evitar o acúmulo de contaminantes.

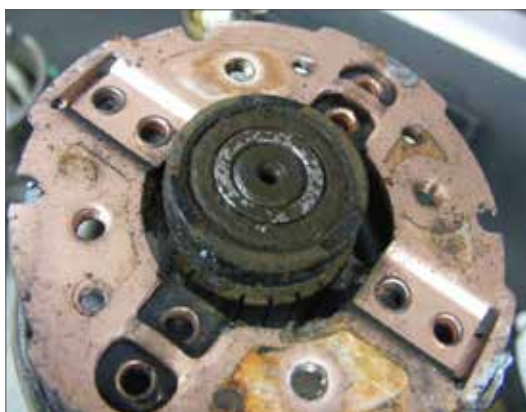
Fig. 4.01 – Ruídos e desgaste precoce dos rolamentos.

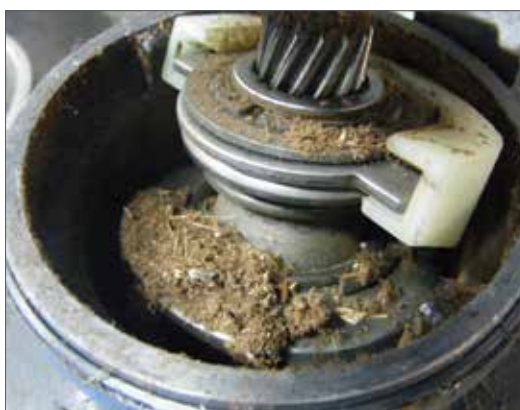
Fig. 4.04 – Bloqueio do movimento do solenóide e alavanca de acionamento.

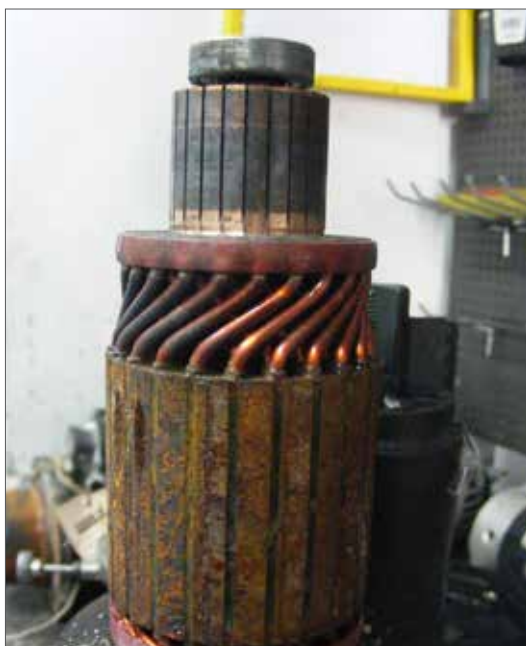
- Oxidação da carcaça do induzido. (figura 5.01)
- Oxidação dos rolamentos. (figura 5.02)
- Oxidação do porta escovas (as molas do porta escova deixam de exercer sua pressão e assim ocorre a perda do contato das escovas com o coletor). (figura 5.03)
- Oxidação dos contatos internos do solenóide. (figura 5.04)

Fig. 5.01 – Oxidação da carcaça do induzido.

- Entrada de água em excesso.
- Obstrução dos tubos de respiro.

- Evitar a exposição do motor de partida ao excesso de água durante seu uso no veículo ou durante sua lavagem.

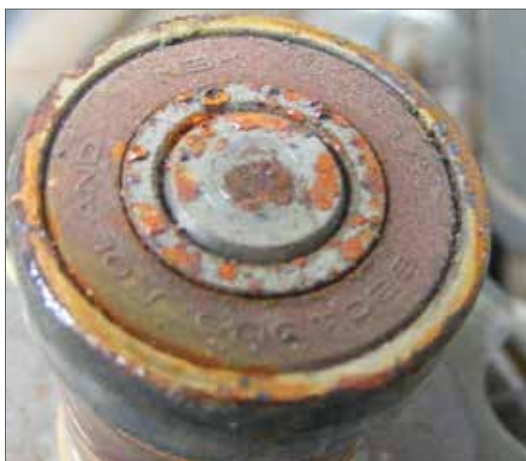
Fig. 5.02 – Oxidação dos rolamentos.

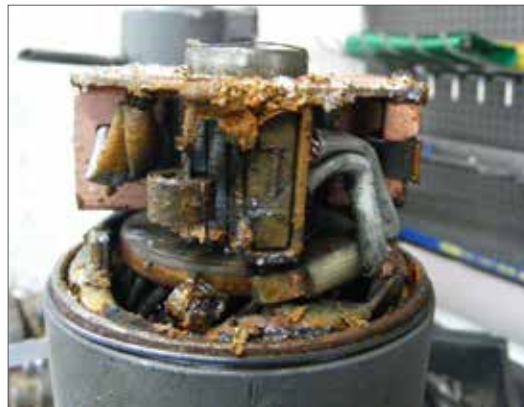
Fig. 5.03 – Oxidação do porta escovas.

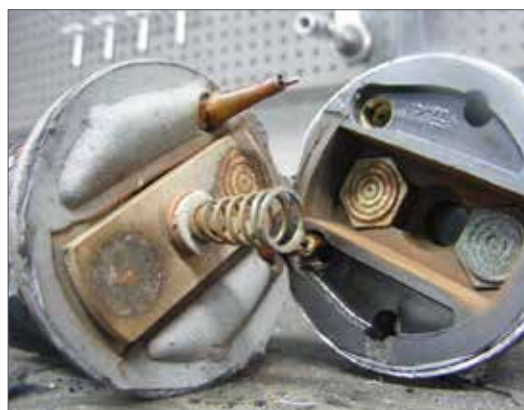
Fig. 5.04 – Oxidação dos contatos internos do solenóide.

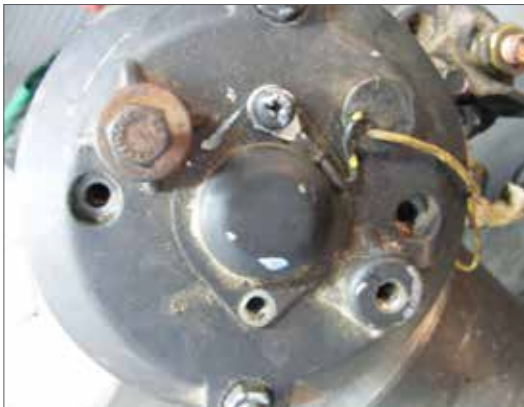
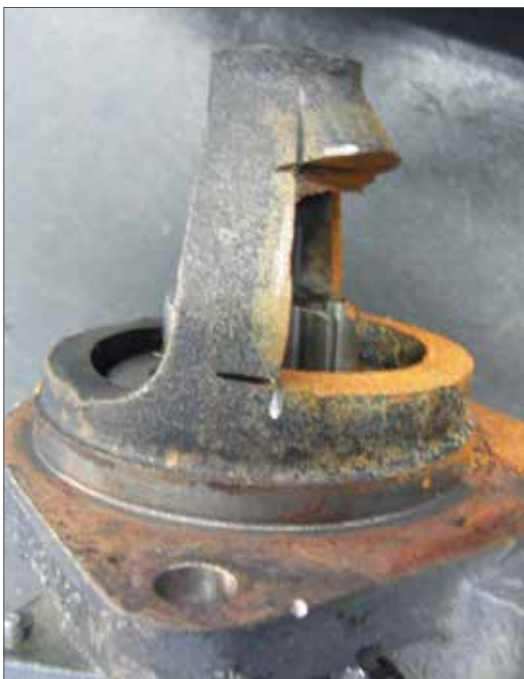
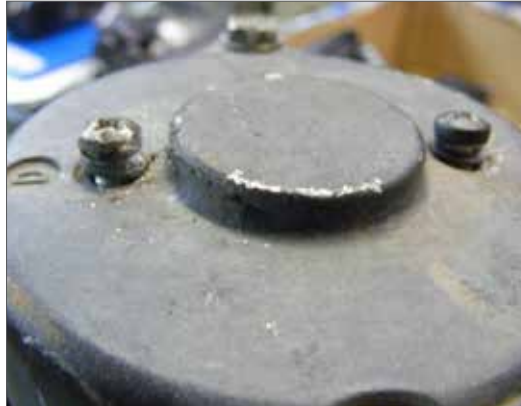
- Indícios de adulteração da condição original do produto, como por exemplo: parafusos soltos ou faltantes, quebra de componentes, falta de terminais no solenóide, instalação de componentes de outro fabricante, falta de componentes, etc. (figura 6.01), (figura 6.02) e (figura 6.03)

Fig. 6.03 – Indícios de adulteração da condição original do produto.

Fig. 6.01 – Indícios de adulteração da condição original do produto.

Fig. 6.02 – Indícios de adulteração da condição original do produto.

- Adulteração da condição original do produto.

- Seguir o correto procedimento de reparação e substituição dos componentes.
- Sempre assegurar-se que os componentes substituídos estão corretamente posicionados e fixados.
- Durante a reparação do produto utilizar sempre componentes originais MAHLE.
- Após a reparação do produto certificar-se que o motor de partida esteja funcionando corretamente através de testes.

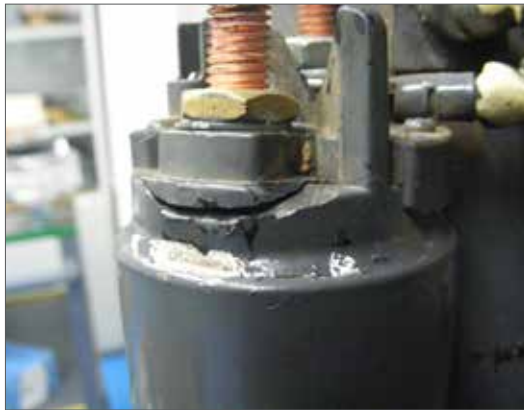
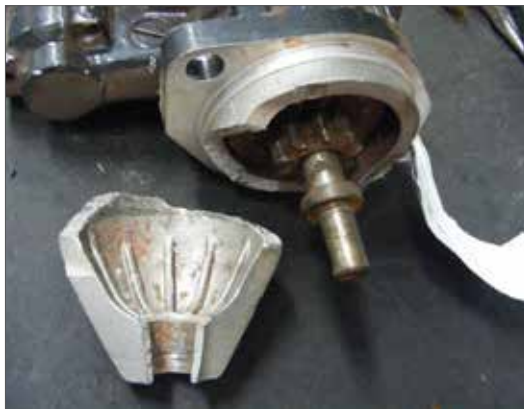
- Quebra de componentes, como por exemplo: mancal dianteiro, solenóide, mancal traseiro, carcaça do estator etc. (figura 7.01) (figura 7.02)
- Quebra do eixo do induzido ou do redutor (caso o motor de partida possua). (figura 7.03)
- Marcas de impactos, como por exemplo amassados, riscos, embalagem do produto danificada etc. (figura 7.04)

Fig. 7.01 – Quebra de componentes.

Fig. 7.02 – Quebra de componentes.

- Manuseio inadequado do produto.
- Quedas ou batidas sofridas durante a instalação ou transporte do produto.
- Impactos gerados por problemas de vibração do motor de combustão interna.

- Substituir a peça avariada por um componente original MAHLE.
- Evitar impacto do produto.
- Revisar a fixação do motor de partida.

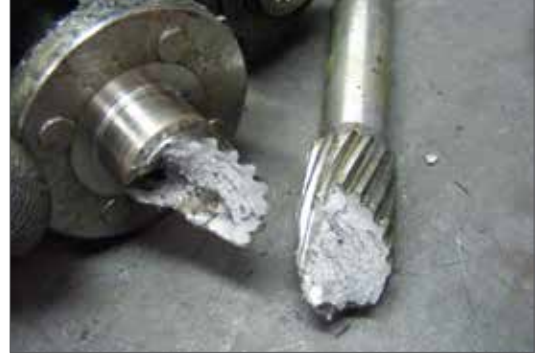
Fig. 7.03 – Quebra do eixo do induzido ou do redutor.
