Nach Reparatur- oder Instandsetzungsarbeiten am Kühlkreislauf des Motors werden vereinzelt Undichtigkeiten und Kühlmittelverlust beobachtet. Die Ursache liegt jedoch selten bei dem ausgewechselten Bauteil.

Fehlerursache Nummer Eins

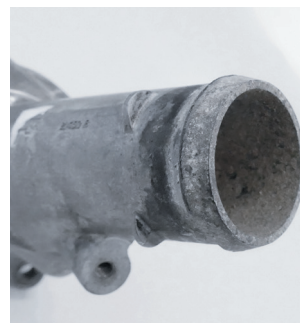
Abbildung 2: Alte Dichtung im Flansch mit geeignetem Werkzeug entfernen und ersetzen

Häufigster Grund für Undichtigkeiten im Kühlsystem sind alte Dichtungen, die bei der Demontage übersehen und deshalb nicht ersetzt wurden. In vielen Schnellverschlüssen sitzen diese z. B. im Gegenstück des Anschlussschlauchs und sind von außen nicht direkt zu erkennen. Werden Schlauch- oder Steckverbindungen geöffnet, müssen alle Dichtungen vor dem Zusammenbau erneuert werden.

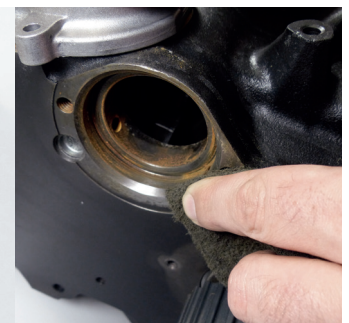
Abbildung 3: Korrodierte Flächen vor dem Zusammenbau sorgfältig reinigen

Beim Austausch von Dichtungen muss unbedingt darauf geachtet werden, dass alle Dichtflächen sauber und frei von Korrosion oder Ablagerungen sind. Es sollten ausschließlich vom Hersteller

vorgesehene Feststoffdichtungen ohne zusätzliche Dichtmittel verbaut werden. Dichtungen dürfen nicht trocken montiert werden. Als Schmiermittel eignet sich am besten das Medium, mit dem die Dichtung in Kontakt ist (hier: sauberes Kühlmittel).
