## Motor parçaları

Hasar görüntüleri: nedenleri,  
çözümü ve önlenmesi

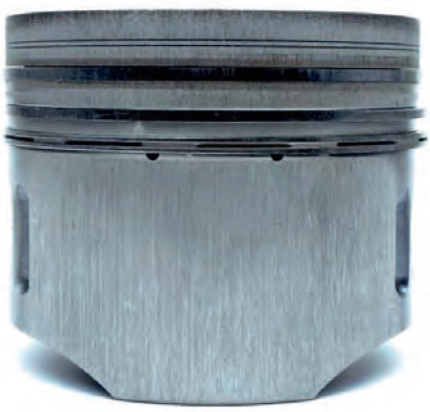
Resim 1 Pistonda kirlilik nedeniyle aşınma – uzunlamasına doğrultuda derin çizik izleri

- Emme sisteminde sızıntı olup olmadığı kontrol edilmelidir.
- Montajdan önce yağ karteri ve emme borularındaki kirler temizlenmelidir.
- Montaj sırasında temizliğe dikkat edilmelidir.
- Hava filtresi kontrol edilmeli ve gerekiyorsa değiştirilmelidir.

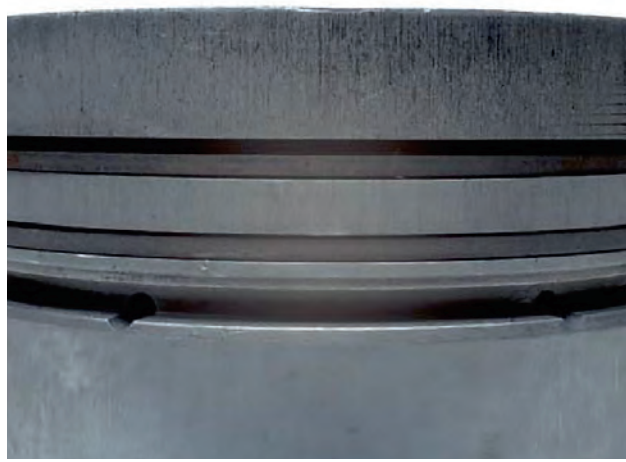
Resim 2 Piston segmanlarının aksel olarak aşınması

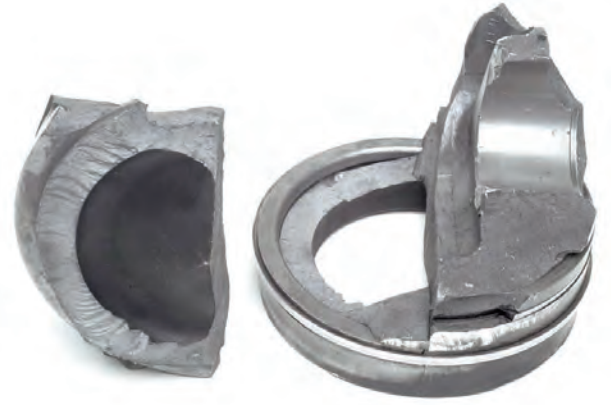
Resim 1 Sıvı darbe etkisi nedeniyle parçalanmış ticari araç pistonu

- Piston parçalanmış veya deforme olmuş (Resim 1).
- Biyel kolu eğrilmiş ve kırılmıştır (Resim 3).
- Pim yuvasının birinde veya her ikisinde birden, kısmen tüm piston üst parçası boyunca yukarı doğru uzanan bir çatlak veya kırık vardır (Resim 2a+b).
- Piston pimi kırılmıştır.

Bu hasarın nedeni, yanma odasına giren sıvılar, su veya yakıttır. Su ve yakıt sıkıştırılmadığından, sıvı darbe etkisi ile pistonda, piston piminde, biyel kolunda, silindir kafasında, yağ karterinde, yataklarda ve krank milinde ani bir zorlama olur. Aşağıda belirtilen nedenlerden dolayı çok fazla sıvı yanma odasına girebilir:

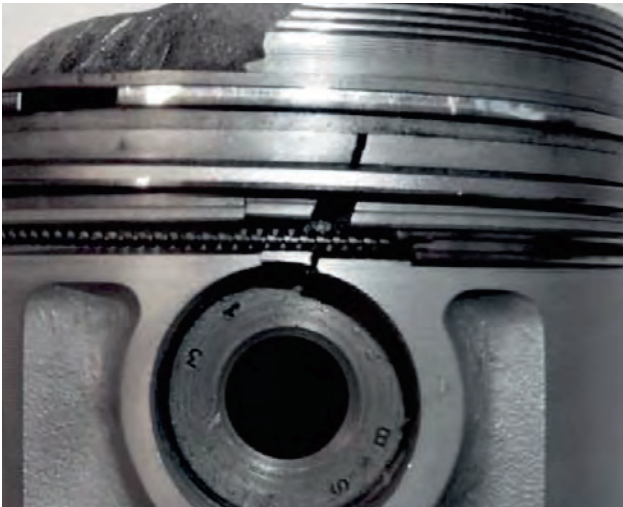
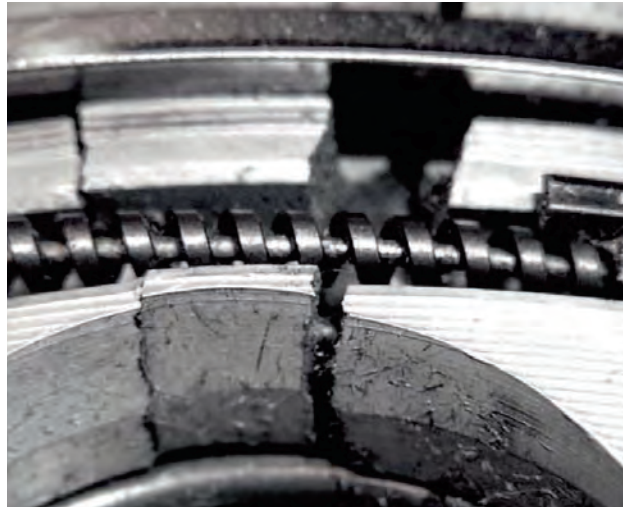
Resim 2a Piston kafasından pim deliğine kadar zorlama sonucu kırılma

Resim 2b Zorlama sonucu kırılmanın yakından görünümü

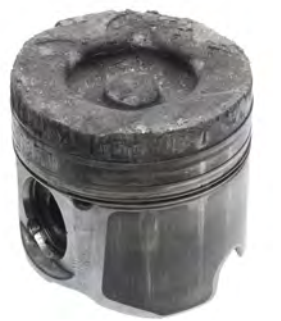
Resim 4 Dizel motoru pistonundaki erimiş ateşleme seti

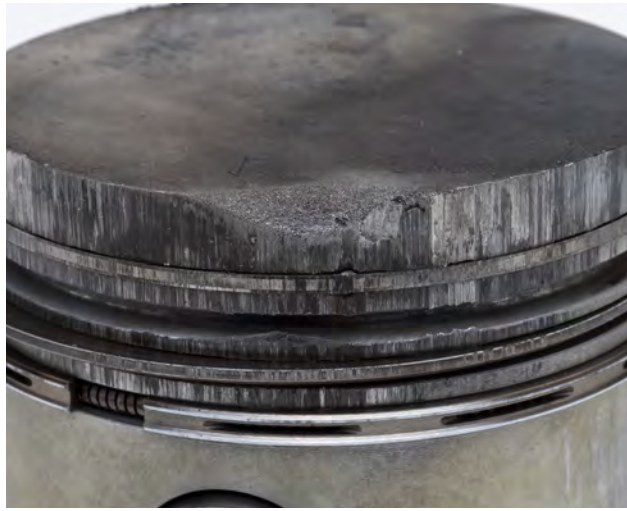
Resim 1 Benzinli motor pistonundaki erozyon izleri

Bu hasar, yanma prosesindeki bir arızaya bağlanabilir. Bunun birçok nedeni olabilir:

- Sadece öngörülen oktan sayısına sahip yakıt alınmalıdır.
- Enjeksiyon sistemi, karbüratör ve ateşleme doğru ayarlanmış olmalıdır.
- Sadece üretici spesifikasyonlarına uygun bujiler kullanılabilir.
- Emme sistemi sızdırmazlık açısından incelenmelidir.
- İşlem görmüş bir silindir kafasında daha kalın bir conta kullanılmalı ve üst çap piston montajında daha düşük kompresyon yüksekliğine dikkat edilmelidir.
- Turbo motorda şarj basıncının doğru ayarlanmasına dikkat edilmelidir.

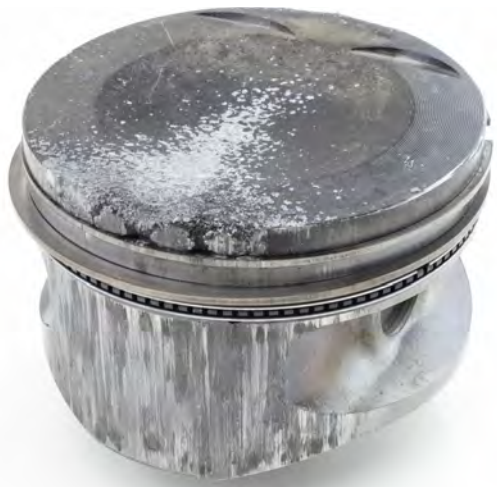
Resim 2 Vuruntulu yanma

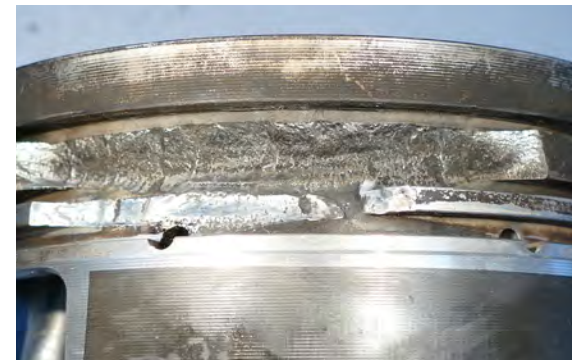
Resim 3 Segman ara seti kırılması

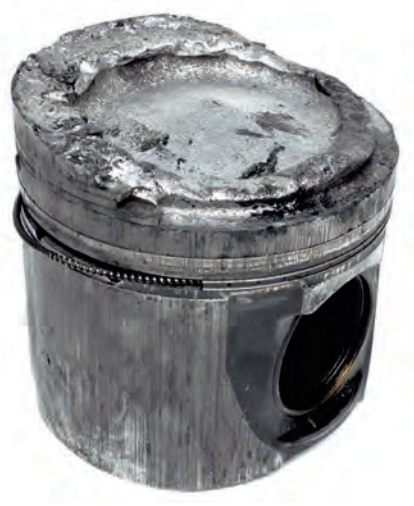
Resim 1 Dizel motoru pistonunda erimiş piston kafası kenarı

- Piston kafasında erozyon izleri vardır.
- Tamamen erimiş piston kafasına kadar, piston kafasında erimeler görülebilir (Resim 1).
- Aşırı durumlarda, pistonda boydan boya ve çepeçevre sürtünme hasarı vardır.
- Piston kafasında bir delik vardır.

Bu hasar, pistonun termik olarak aşırı yüklenmesinden kaynaklanır. Bunun hasar görüntüsünde de farklılık gösteren iki nedeni vardır:

- Enjeksiyon miktarı ve enjeksiyon zamanlaması üreticinin talimatlarına göre ayarlanmalıdır.
- Enjektör memelerinin sızdırmazlığı, püskürtme basıncı ve püskürtme şekli kontrol edilmelidir.
- Soğutma yağı fiskeyelerinin montajı sırasında, yönün doğru ayarlanmasına dikkat edilmelidir.
- Pistonların sökülmesinden önce soğutma yağı fiskeyelerinin çıkarılması tavsiye edilir. Bu sayede pistonlar çekilirken biyel kolunun soğutma yağı fiskeyesini eğmesi engellenir.
- Motor bloğundaki, krank milindeki ve silindir kafasındaki yağlama galerileri itina ile temizlenmelidir.
- Yağ basıncı ayar supabının doğru çalışıp çalışmadığı kontrol edilmelidir.
- Motor biyoyakıtlarla çalıştırıldığında uygun bir motor yağı kullanılmalı ve bunun için özel olarak belirtilen yağ değişim periyotlarına uyulmalıdır.

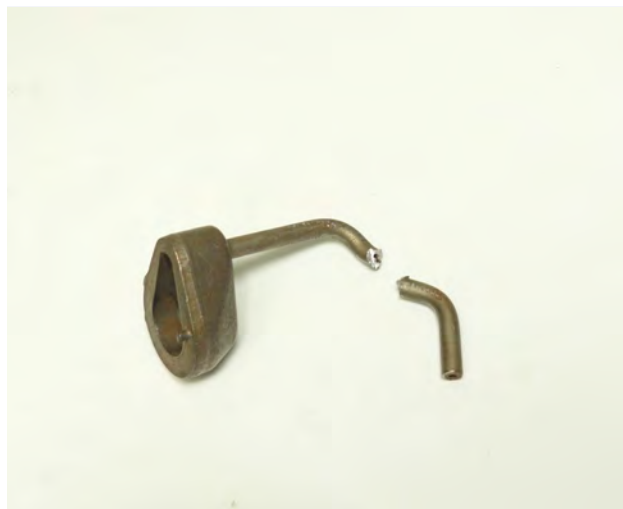
Resim 4 Kırılmış soğutma yağı fiskeyesi

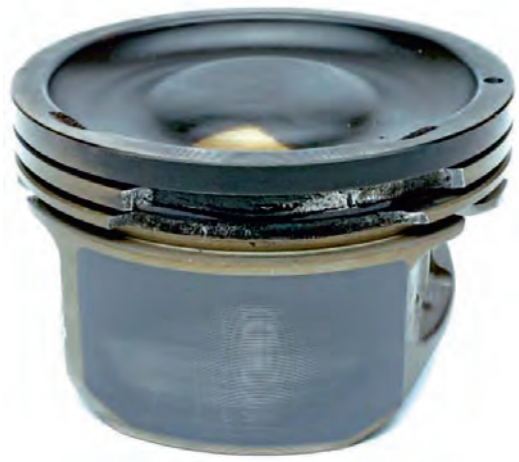
Resim 1 Yanma prosesindeki arıza nedeniyle kırılmış segman ara setleri

Bu hasar görüntülerinin nedeni, segman ara setlerinde yanma prosesindeki bir arıza veya bir montaj hatası sonucunda oluşan mekanik aşırı yüklenmelerdir.

Ateşleme kıvılcımı tarafından ateşleme başlatıldıktan sonra, yanma odasının diğer bölgelerinde kendiliğinden ateşleme meydana gelir ve yanma hızı yaklaşık 10 misli artar. Bu durum, derece krank açısı başına 300 bar'a kadar (derece krank açısı başına normal değer 3-5 bar) çok dik bir basınç artışına ve düzensiz yanma prosesi nedeniyle aşırı ısınmanın yanı sıra ultrason benzeri titreşimlere yol açar. Bunun sonuçları, segman ara setlerinde ve piston eteğinde yukarıdan aşağıya doğru bir kırılma seyri ile oluşan çatlak veya kırıklardır. Yanma prosesindeki bu arıza, "vuruntulu yanma" olarak da adlandırılır.

- Sadece öngörülen oktan sayısına sahip yakıt kullanılabilir.
- Enjeksiyon sistemi, karbüratör ve ateşleme doğru ayarlanmış olmalıdır.
- Sadece üretici spesifikasyonlarına uygun bujiler kullanılabilir.
- Emme sistemi sızdırmazlık açısından incelenmelidir.
- İşlem görmüş bir silindir kafasında daha kalın bir conta kullanılmalı ve üst çap piston montajında daha düşük kompresyon yüksekliliğine dikkat edilmelidir.
- Turbo motorda şarj basıncının doğru ayarlanmasına dikkat edilmelidir.
- Bir motorun yenilenmesi sırasında contaların kusursuz olmasına dikkat edilmeli ve ilgili contalar değiştirilmelidir.
- Enjektör memeleri kontrol edilmeli ve gerekiyorsa değiştirilmelidir.

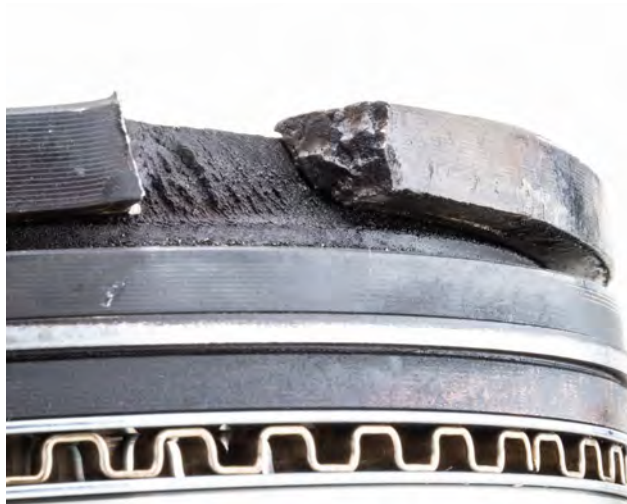
Resim 2 Zorlama sonucu kırılma FS

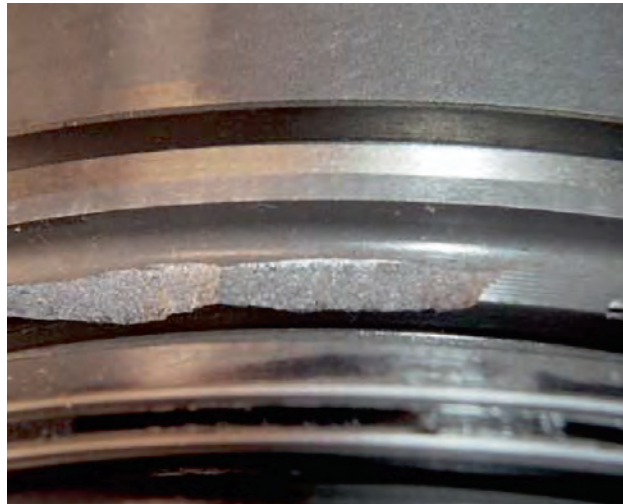
Resim 3 Aşağıdan yukarıya doğru kırılma ilerlemesi

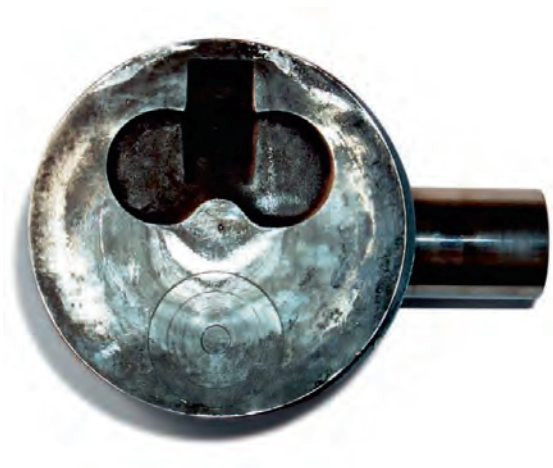
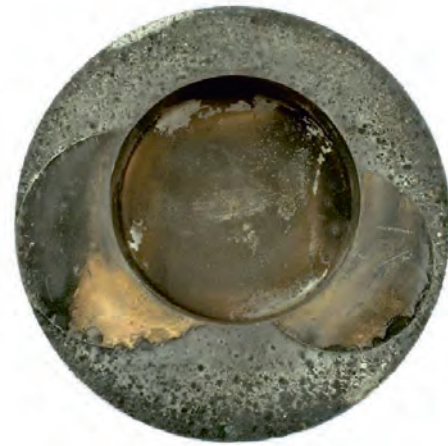
Resim 1 Supap çarpan piston kafası

Resim 2 Silindir kafasına çarparak çalışan piston

- Silindir kafası ile çarpışmalar nedeniyle piston kafasında supap vurmaları veya temas izleri görülebilir (Resim 1+2).
- Piston, piston kafasındaki aşırı vurma izlerine bağlı olarak pim deliğine doğru çapraz çatlamış (Resim 3).

Yukarıda açıklanan hasar görüntüsü, pistonun çarpışma hasarından kaynaklanmaktadır. Çarpışma parçaları aşağıdakiler olabilir:

- Montaj sırasında kontrol zamanları doğru ayarlanmalıdır.
- Kol yataklarını monte ederken, muylular ile büyük biyel kolu yatağı arasındaki boşluğu kontrol edin.
- Kol yatağı civatalarını araç üreticisinin talimatlarına göre monte edin (değiştirme, sıkma talimatları).
- Montaj sırasında tüm silindirlerdeki boşluk ölçüsü kontrol edilmelidir.
- Sert çalışma sesleri durumunda, dolaylı hasarları önlemek için motor durdurulmalı ve nedeni araştırılmalıdır.

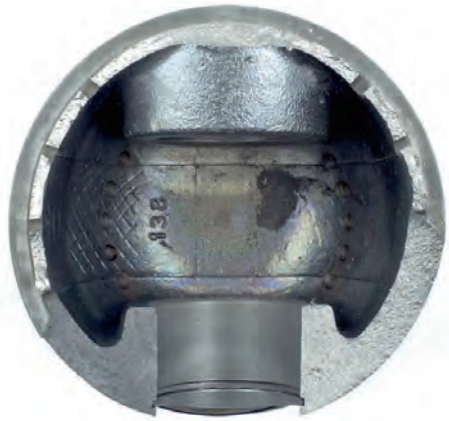
Resim 3 Piston pimi eksen seviyesinde enine kırılmış piston

Tüm bu çarpışma nedenlerinden dolayı piston, aşırı durumlarda pim deliğinden enine (yatay olarak) kopacak kadar hasar görebilir.

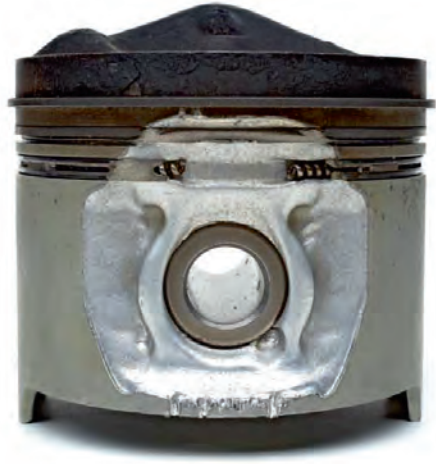
Resim 1a Gevşek bir piston pimi tespit segmanı veya piston pimi deliği içerisindeki yabancı cisimlerin neden olduğu çukurlaşmış piston yüzeyi

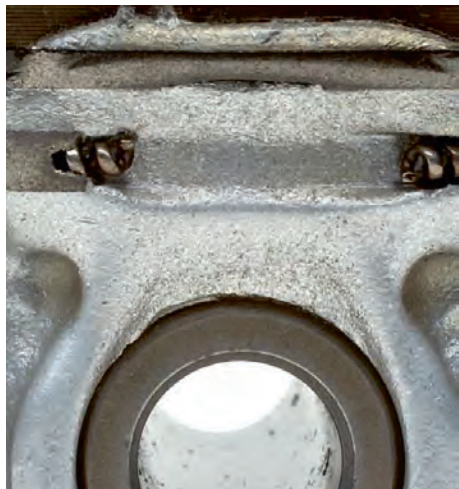
Resim 1b Yumuşak piston malzemesi ve daha sert segman malzemesinin eşit ölçüde aşınmış yüzeylerinin yakından görünümü

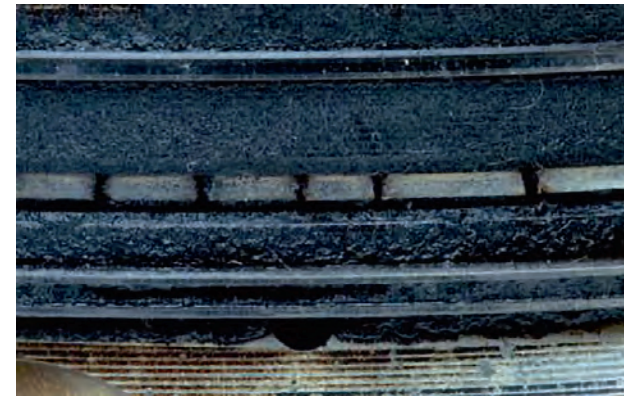
- Segman ara setleri ve/veya ateşleme seti çukur şeklinde aşındırılmıştır (Resim 1).
- Aşınmaların yüzeyleri parlak ve pürüzsüzdür.
- Hasarın ilerleyen safhalarında kırılan segman parçalarının piston kafası üzerindeki etkileri görülebilmektedir.
- Aşınmış yuvanın piston segmanı kırılmıştır.

Hasar, bir piston segmanının kırılması veya segman titreşiminden kaynaklanmıştır. Bunun olası nedenleri şunlardır:

Resim 2b Piston segmanı kırılmasının yakından görünümü

- Montaj sırasında bir segman sıkma kelepçesi kullanılmalıdır.
- Montajdan önce, piston segmanı yuvalarının aşınması kontrol edilmelidir. Piston segman yuvalarının aşınması çok fazlaysa, yeni bir piston kullanılmalıdır.

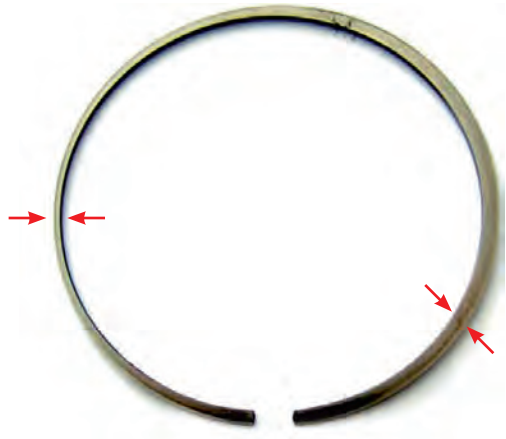
Resim 1 Aşın radyal aşınması olan piston segmanı

Bu hasar görüntüsü, kirlilik nedeniyle aşınmadan kaynaklanır. Burada, hasarlı silindirlerin sayısına ve piston segmanlarının aşınma durumuna bağlı olarak, çok sayıda neden gösterilebilir:

- Emme sisteminde sızıntı olup olmadığı kontrol edilmelidir.
- Montajdan önce yağ karteri ve emme borularındaki kirler temizlenmelidir.
- Yağ buharı separatörünü kontrol edin, temizleyin veya değiştirin.
- Hava filtresi kontrol edilmeli ve gerekiyorsa değiştirilmelidir.
- Montaj sırasında temizliğe dikkat edilmelidir.

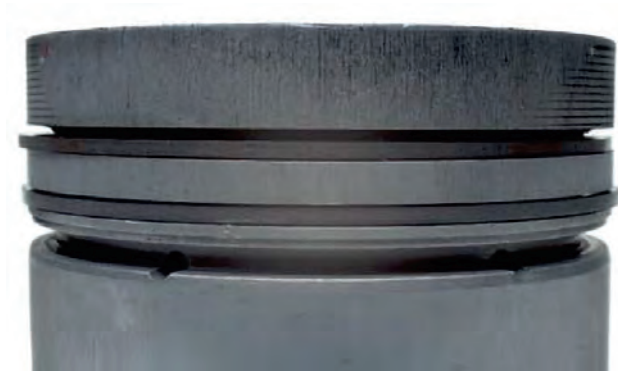
Resim 2 Özellikle birinci piston segmanında kuvvetli eksenel aşınma

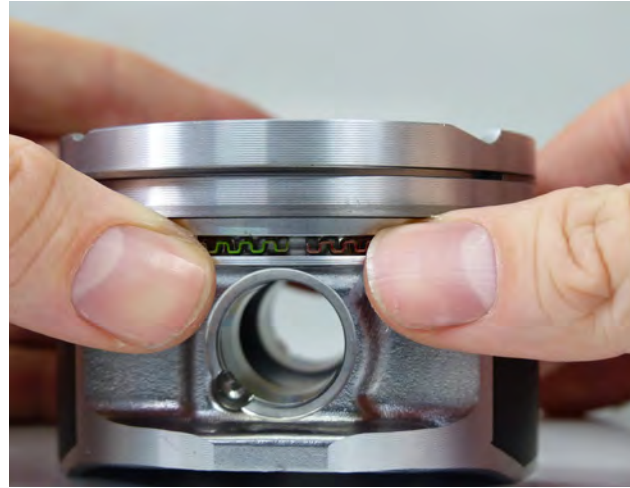
Resim 1 Doğru yerleştirilmiş segman yayı (her iki renk kodlaması da görünüyor)

- Üç parçalı yağ kontrol segmanlı (tip 3S) yeni piston segman setleri monte edildikten sonra, motorda mavi duman ve artan yağ tüketimi var.
- Artan yağ tüketimi genellikle sadece motorun bazı pistonlarındadır.
- Buji ve etkilenen silindirin yanma odası yağlı ve/veya kurumludur.

- Segman yayını, birleşim yerleri üst üste gelmeyecek şekilde yerleştirin.
- Alt ve üst lameller (ray), segman yayının ağız açıklığından 120° sola veya sağa doğru yerleştirilmelidir.
- Lamelin ağız açıklığı, yağ geri dönüş kanalı bölgesinde olmamalıdır.
- Pistonu silindir deliğine monte etmeden önce, segman yayının ağız açıklığını tekrar kontrol edin. Yay birleşim yerlerinin her iki renkli işaretlemesi de görünür olmalıdır (Resim 1). Sadece bir renk işareti görünüyorsa, yağ kontrol segmanı tekrar sökülmeli ve ardından doğru şekilde takılmalıdır.
- Lamelin ağız açıklığı, yağ geri dönüş kanalı bölgesinde (Resim 2) olmamalıdır. Aksi takdirde, lamelin kanaldan dışarı fırlama riski vardır.
- Yağ buharı separatörünü kontrol edin, temizleyin veya değiştirin.

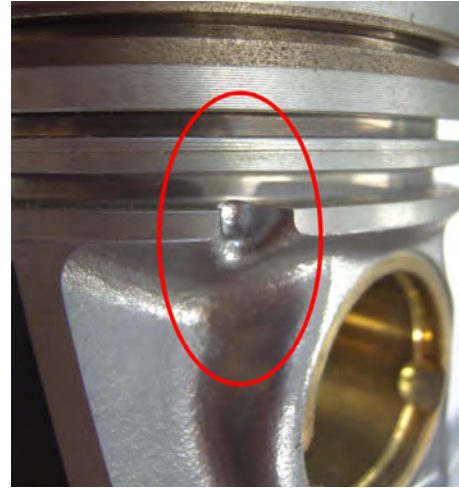
Resim 2 Yağ geri dönüş kanalı

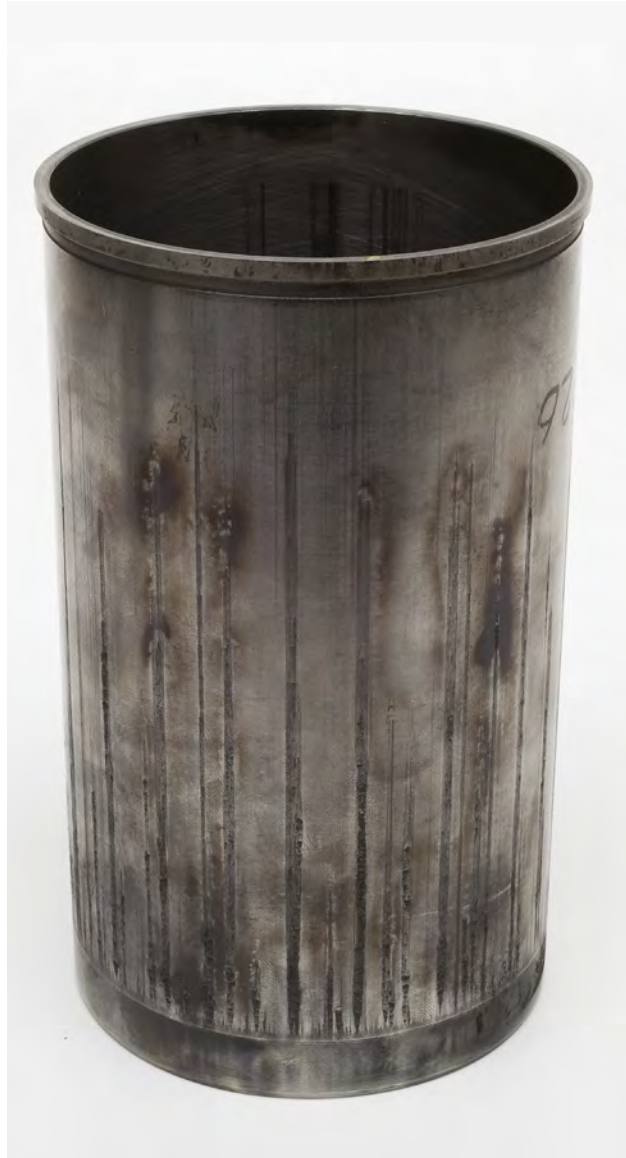
Resim 2a+b Silindir gömleğinin dışında sürtünme hasarı (tüm çevre boyunca)

- Motor revizyonundan yaklaşık 1.000 km sonra piston sürtünme hasarı (Resim 1).
- Silindir deliğinde tüm çevre boyunca kuvvetli sürtünme hasarı.
- Silindir gömleğinin dışında kuvvetli uzunlamasına çizik izleri ve tüm çevre boyunca itilmiş malzeme var (Resim 2a+b).
- Motorun tüm silindirleri benzer bir hasar görüntüsü sergilemektedir.

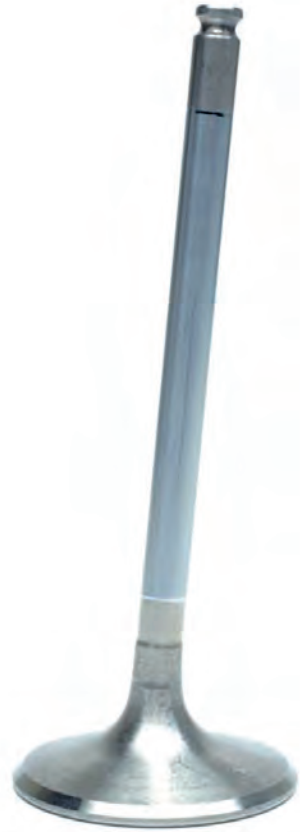
Resim 1 Eğrilmiş supap sapı

Bu hasar görüntüsüne sadece supabın mekanik olarak aşırı yüklenmesi neden olabilir. Bunun iki nedeni olabilir:

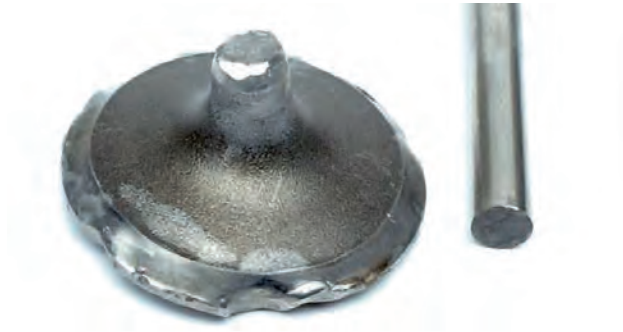
Resim 2a Kopmuş supap kafası

Bu hasar görüntüsü supabın aşırı mekanik yüklenmesinden kaynaklanmıştır. Bu durumda üç farklı aşırı yüklenme türünden bahsedilebilir:

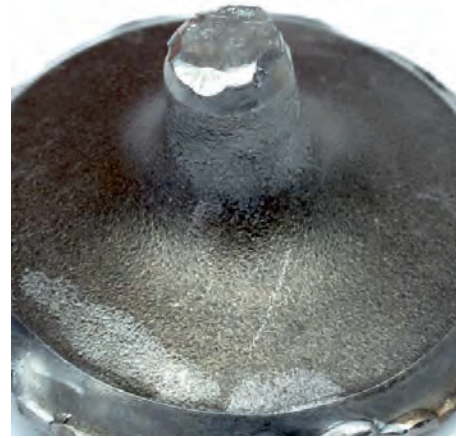
Resim 2b Supap sapında titreşim nedenli kırılma yüzeyi

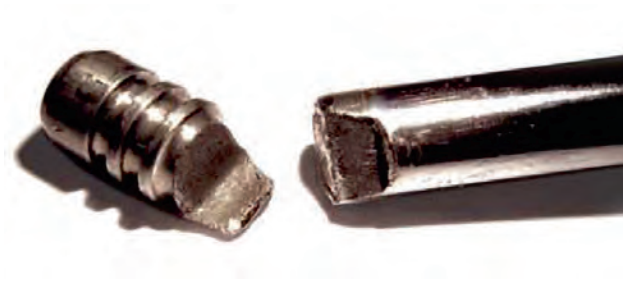
Resim 2 Kanalda kırılmış supap ayağı (zorlama sonucu kırılma/eğilme gerilmesi)

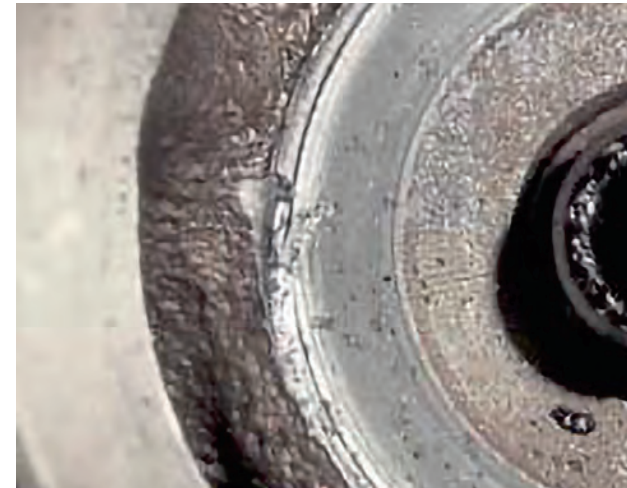
Resim 5 Silindir kafasında eğik yerleştirilmiş supap yayından kaynaklanan izler

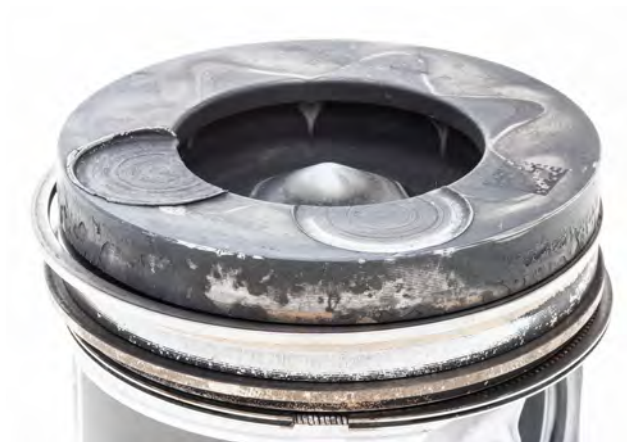
Resim 2 Piston kafası üzerinde supap darbeleri

- Kontrol zamanları montaj sırasında tam olarak ayarlanmalıdır.
- Silindir kafası onarıldığında, supap mesafesi çok iyi kontrol edilmelidir.
- Aşırı devirlerde işletimden kaçınılmalıdır.
- Supapların yeniden kullanılması durumunda, supapların ölçülere uygunluğu mutlaka kontrol edilmelidir.
- Supap ve supap yuvasının eş eksenli olabilmesi için, supap yuvası itina ile işlenmelidir.
- Eski supapların yeniden işlenmesinin mi yoksa yeni supapların takılmasının mı daha iyi olacağı konusunda araç servisi karar verir ve sorumludur.
- Yüksek alaşımlı çeliklerden yapılmış supaplarda, sıcak gaz korozyonundan kaynaklanan malzeme hasarı ancak supap kopmasından sonra tespit edilebileceğinden, her zaman yeni supap takılması kesinlikle tavsiye edilir.

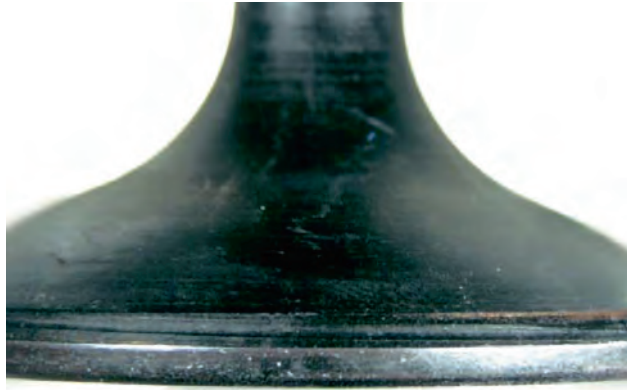
Resim 1 Deforme olmuş supap kafası (lale şekli)

- Supap boşluğu doğru ayarlanmalıdır.
- Yakıt enjeksiyon sistemi kontrol edilmelidir.
- Motorun montajı esnasında yanma odasında veya emme kanalında kalan küçük parçalar temizlenmelidir.

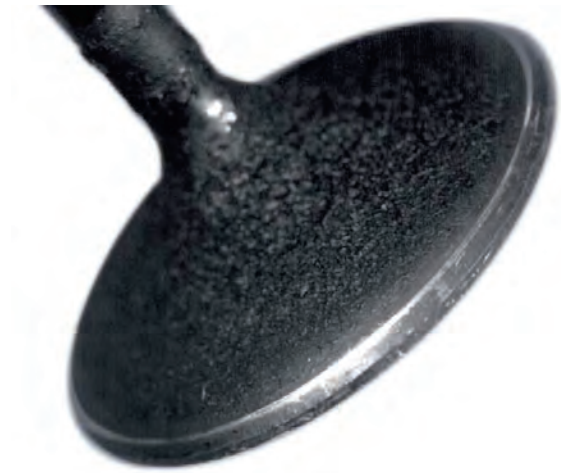
Resim 3 Deforme olmuş supap kafasında çizgi şeklinde temas izleri

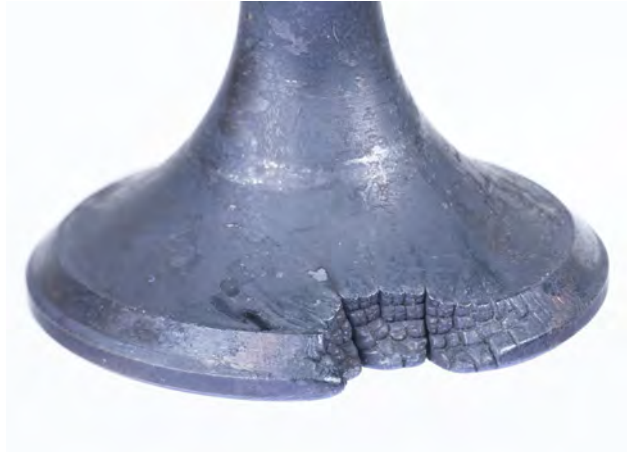
Resim 1 Yanmış supap

- Supap kafasında kama şeklinde bir parça erimiş (Resim 1).
- Supap kafasında çatlaklar veya erimeler (Resim 2).

Yanlış bir şekilde yeniden işlenmiş supap yuvası, yanlış ayarlanmış supap boşluğu, supap kafasındaki küçük bir çatlak veya diğer geometri hataları nedeniyle, supap artık düzgün bir şekilde sızdırmazlık sağlamıyor. Supap kılavuzu ile supap sapı arasında boşluğun az olması da supabın dönmesini engelleyebilir. Mekanik bir turboşarj hasarının ardından turboşarj değiştirilmiş, ancak ne besleme havası hattı temizlenmiş ne de intercooler değiştirilmiştir. Daha önceki bir hasardan kaynaklanan yabancı cisimler yanma odalarına girmiş ve kısmen supap kafalarına yerleşmiştir. Supap kafası ile supap bagası arasında silindir kafasındaki çok kısa temastan veya temassızlıktan dolayı, supap artık ısıyı iletmez ve bu şekilde uzun süreli işletim sonucunda supap kafasında çatlaklara, devamında da supap kafasının erimesine yol açan bir ısı birikimi oluşur.

- Supap yuvasının yeniden işlenmesi sırasında supap kılavuzunun ve yuvasının birbirlerine dik açılı olmalarına dikkat edilmelidir.
- Prensip olarak, yeni supap tınakları kullanılmalıdır. Genelde eski tınaklar orantısız olarak aşınmış olabilir, bundan dolayı supaplar rahat dönmeyebilir.
- Prensip olarak supap kılavuzuna bir rayba ile verilen ölçüye göre rayba çekilmelidir.
- Mekanik bir turboşarj hasarından sonra besleme havası hattını (hava filtresi gövdesi dahil) özenli bir şekilde temizleyin ve intercooleri değiştirin.

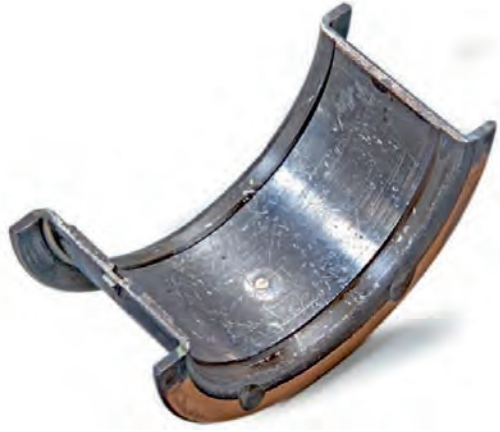
Resim 1 Kaymalı yatak ortasında aşınma izleri

- Kaymalı yatağın montajı esnasında temizliğe mutlaka özen gösterilmelidir. Kaymalı yataklar takılmadan önce deri bir bezle temizlenmelidir.
- Krank mili muyluları taşlandıktan sonra, yağ besleme deliklerinin çapakları daima çok iyi temizlenmelidir.

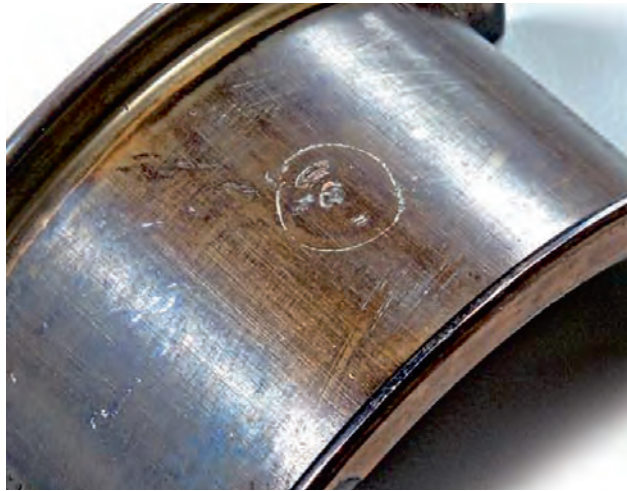
Resim 2 Kaymalı yatağın dış yüzünde yabancı cisim ezme izi

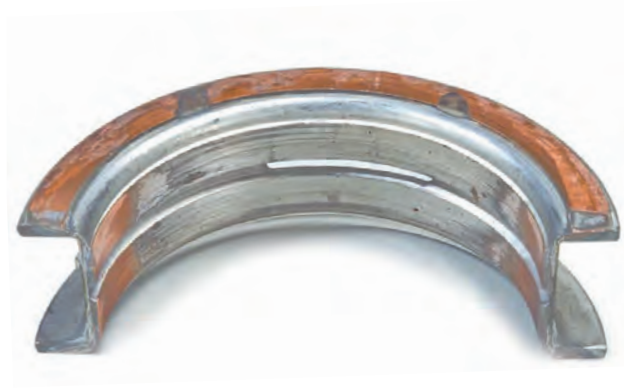
Resim 1a Kaymalı yatağın birleşim yerine yakın çalışma yüzeyinde aşınma

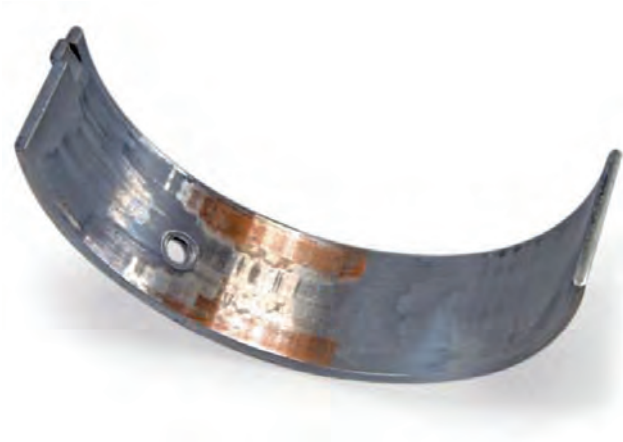
Resim 1 Yatak burçlarında düzensiz aşınma, yatak tabakası kısmen yıpranmış

Bu hasar görüntüsü biyel kolunun ve/veya krank muylularının geometrik sapmasından kaynaklanır. Bu sapmalardan dolayı kaymalı yatağın ya ortasında ya da dış kenarlarında yüksek yüzey basınçları meydana gelir, bu da yatak burçlarında düzensiz aşınma görüntüsüne neden olur. Bunun nedeni aşağıda belirtilenler olabilir:

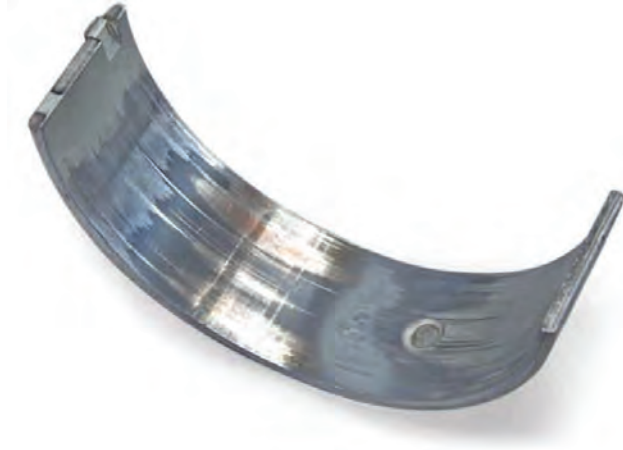
Resim 2 Yatak burçlarında düzensiz aşınma

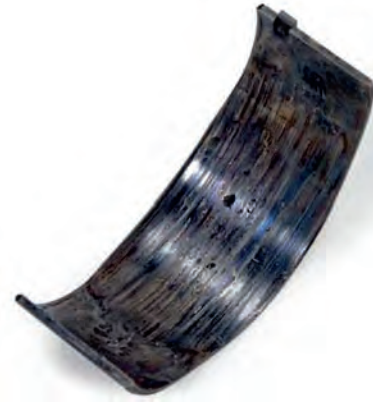
Resim 2 Çok aşınmış ve yüzeyi atılmış kaymalı yatak

Burada tanımlanan kaymalı yatak hasarları, yetersiz yağlanmadan kaynaklanmaktadır. Bu hasar görüntüsünde sadece bir kaymalı yatağın mı yoksa tüm yatakların mı hasar gördüğünü değerlendirmek gerekir.

- Biyel kolları montajdan önce her zaman açısıllık açısından kontrol edilmeli ve gerekirse düzeltilmelidir.
- Kaymalı yatak muyluları silindirik olarak taşlanmalıdır.
- Yağ incelmesi durumunda, yağı derhal değiştirin ve nedenini bulup düzeltin.
- Araç üreticisi tarafından onaylanan motor yağlarını kullanın.

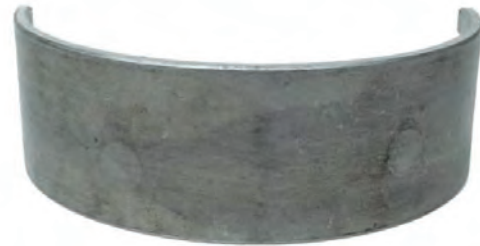
Resim 4 Ters takılmış kaymalı yatak – Dış tarafta: Yağ besleme deliklerinin izleri
